Informe Técnico N° A6667

Peligros geológicos en los sectores de Acobamba y Cozo

Región y Provincia Huánuco, Distritos San Pedro de Chaulan y Yarumayo

Parajes: Acobamba - Ragra Huasi y Cozo

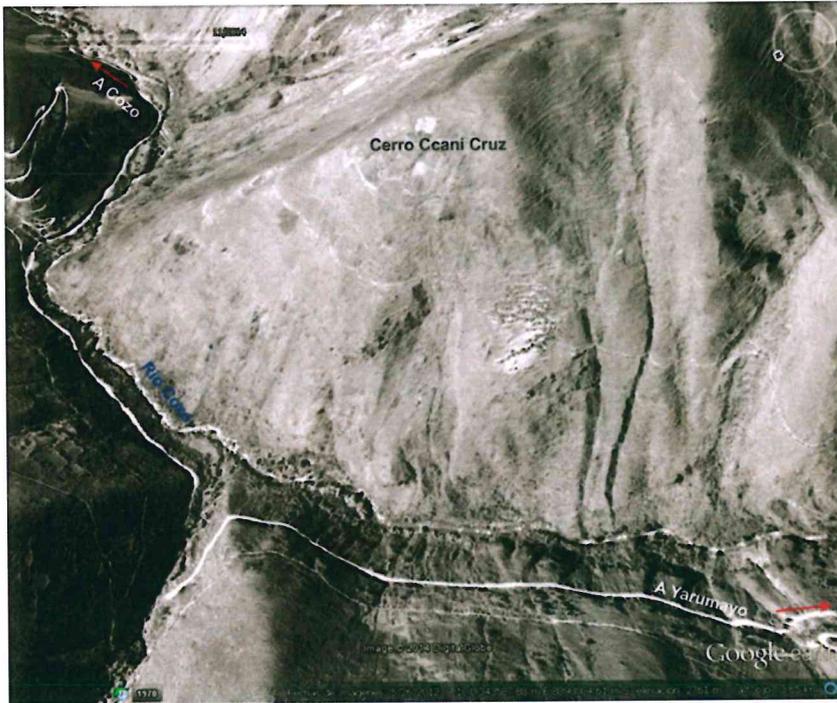
Conformados por laderas de montañas, modeladas en rocas metamórficas tipo esquistos (figura 3).

Figura 3. Montaña en roca metamórfica, representada por el cerro Ccani Cruz

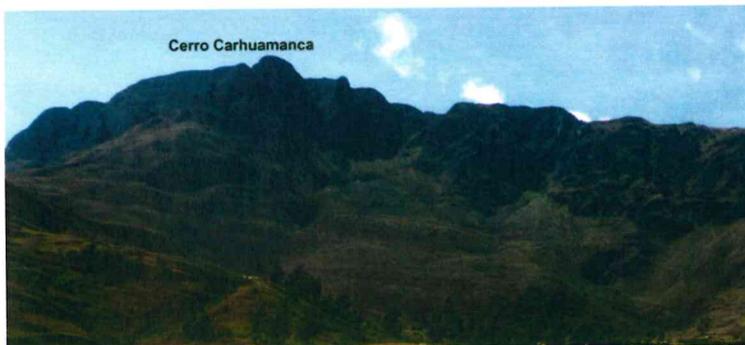
Están modeladas en capas o estratos de areniscas intercalas con lutitas. La altitud de las montañas desde el fondo de valle hasta la cima corresponde a 3 400 m s.n.m hasta 4 000 m s.n.m respectivamente, teniendo un desnivel de 600 m (foto 2 y figura 4).

Foto 2. Se muestra parte de la montaña sedimentaria (Cima).

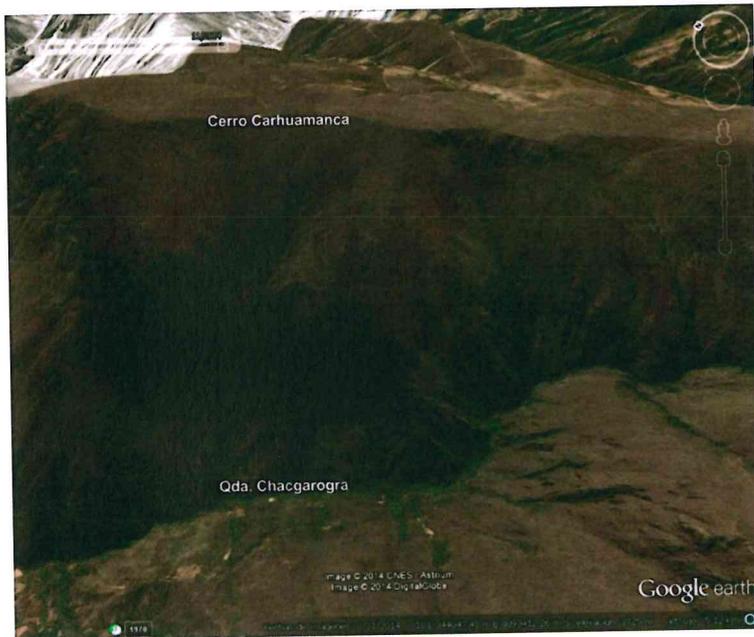
Figura 4. Imagen del Google Earth, montaña sedimentaria, se muestra la estratificación en las rocas.

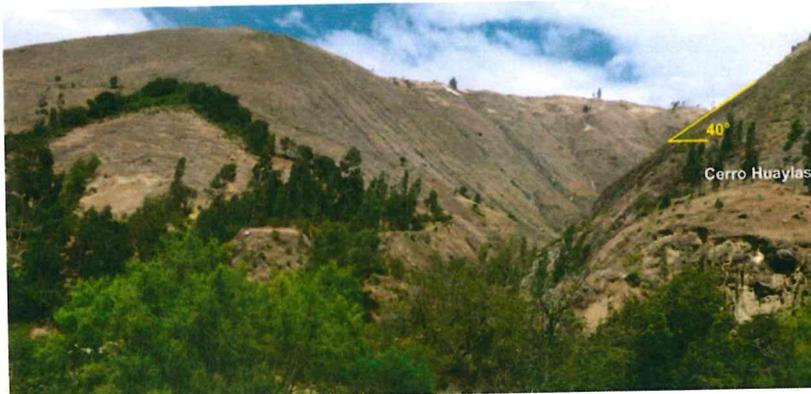
La forma del terreno es cóncavo-convexo, típica de rocas intrusivas, las pendientes de la ladera de las montañas varían principalmente de 25° a 40° (foto 3), fuerte, susceptible a la formación de movimientos en masa, como deslizamientos, también se presentan procesos avanzados de erosiones de ladera en forma de cárcavas (figura 5).

Foto 3. Montaña intrusiva, con erosiones de ladera.

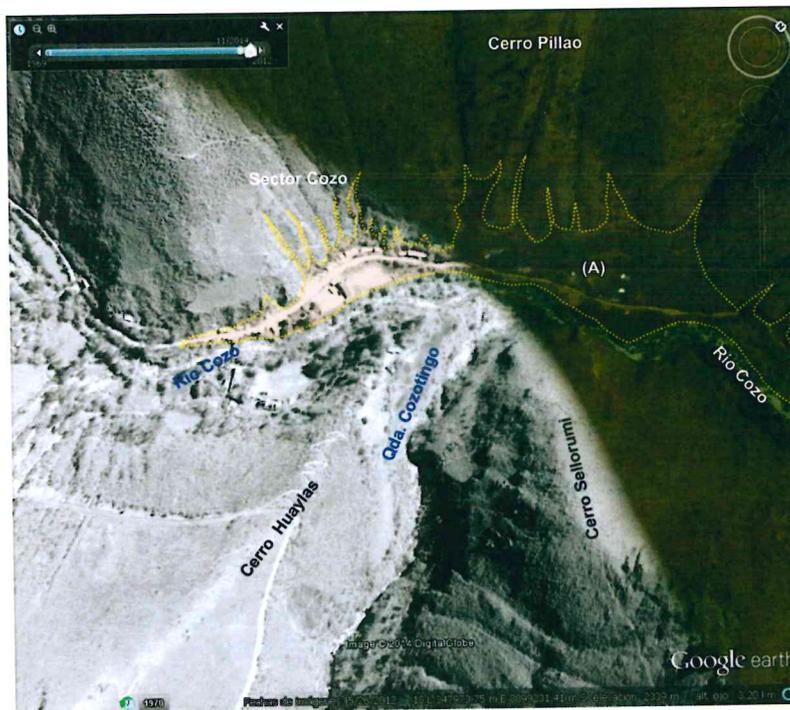
En el sector de Cozo, se apreció depósitos de talus de detritos (figura 6). Se caracteriza por estar conformados por arenas, limos, gravas con algunos bloques. Estos depósitos están cubriendo parte de los antiguos depósitos dejados por el río Cozo (foto 5). Tienen pendiente variable, en la zona de arranque llegan a tener hasta 40° y se vuelve plana al llegar al pie de talud.

Figura 6, imagen satelital del Google Earth, se muestran el depósito coluvio-deluvial (A) enmarcado con líneas de color amarillo.

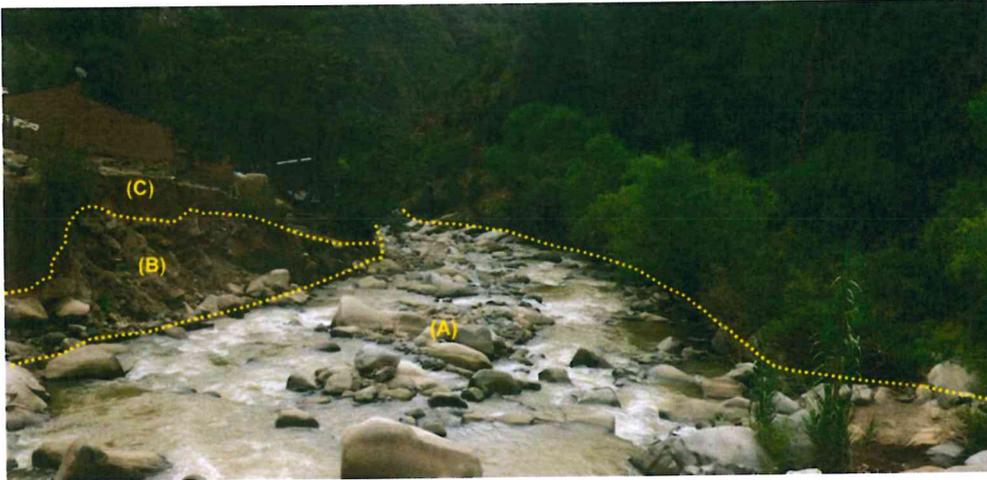
Foto 5. Se muestra depósitos fluviales (A), depósitos antiguos del río Cozo (B) y depósitos coluvio-deluviales (C).

Se presenta dentro del curso del río Cozo. Está compuesta por fragmentos rocosos heterogéneos (bolos, cantos gravas, arenas, etc.), transportados por la corriente del río Cozo a grandes distancias. Conforman la llanura de inundación o el lecho actual del río (foto 5).

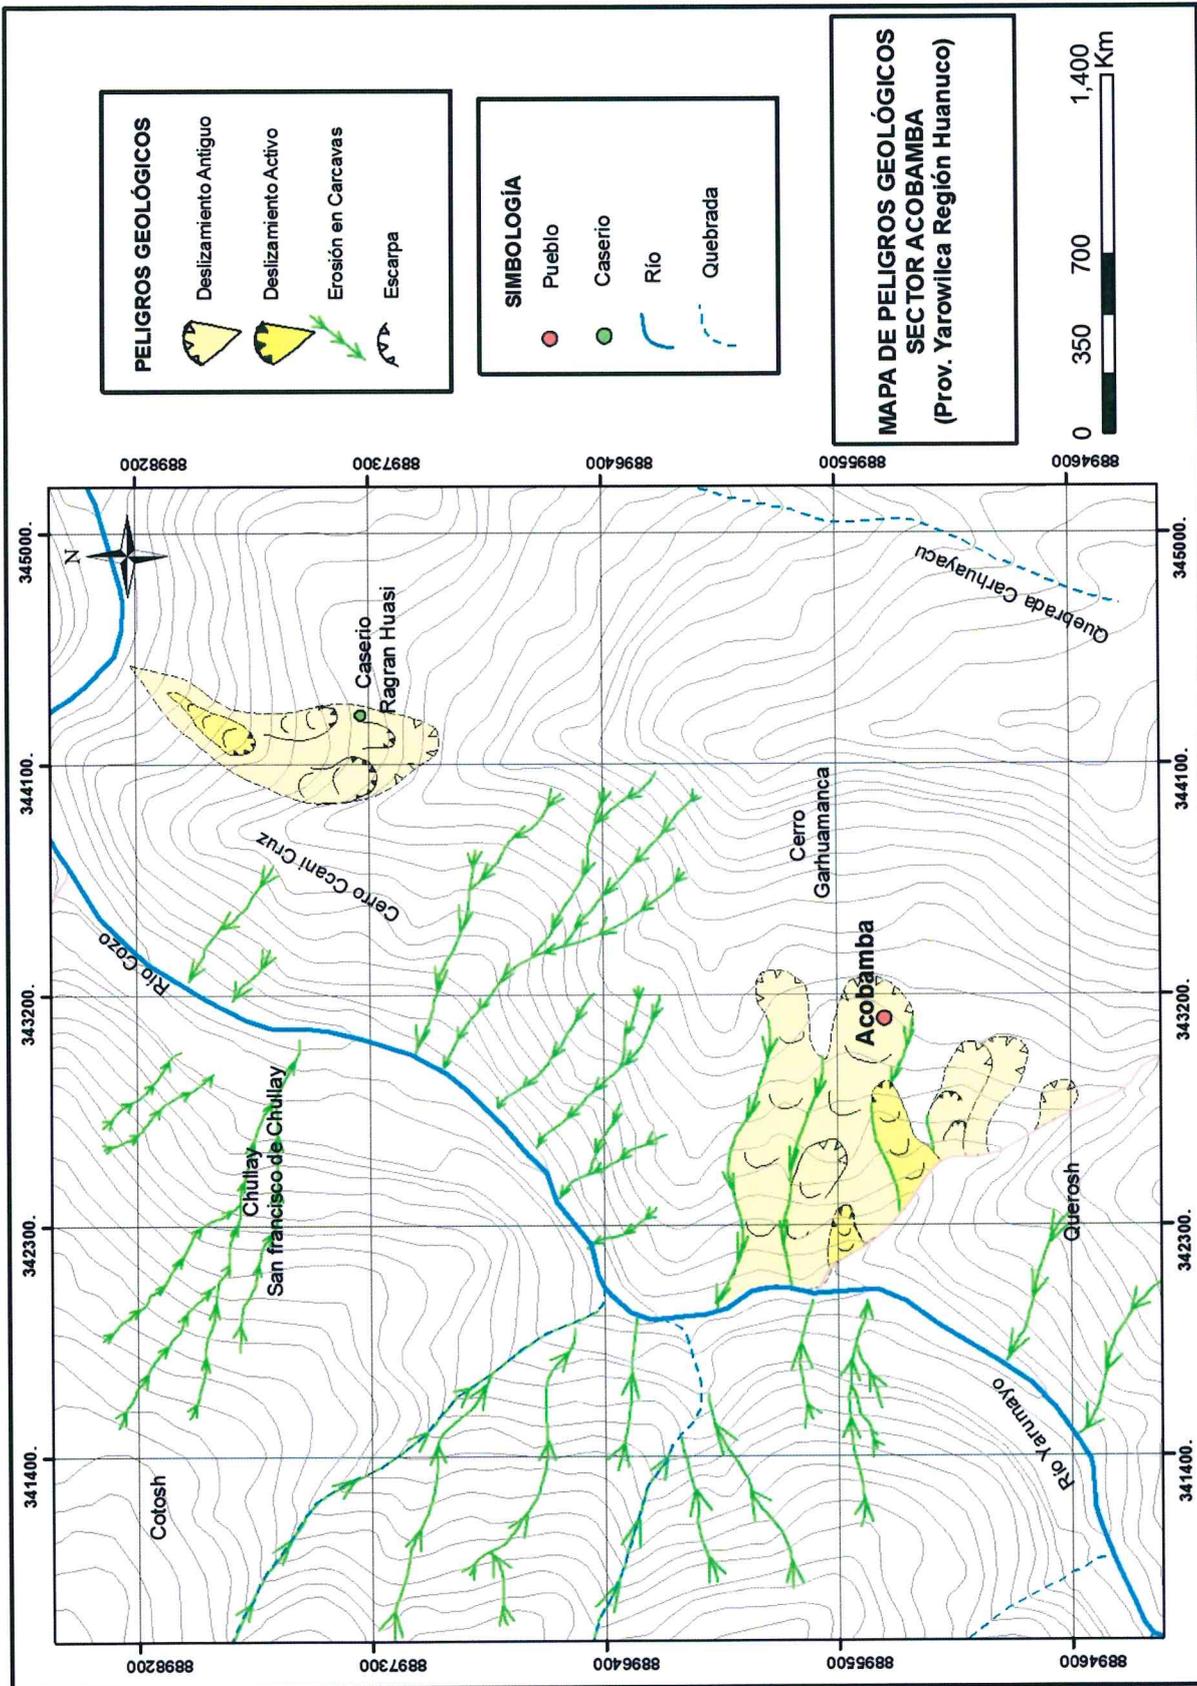
Figura 10

Es frecuente que deslizamientos antiguos aparentemente ya estabilizados, se vuelvan a reactivar ya sea por factores naturales o antrópicos. Esto se observó en el sector de Acobamba (figura 10).

Por lo observado en las imágenes satelitales, y los agrietamientos del terreno sobre las escarpas se afirma que la reactivación es de forma retrogresiva.

- En el deslizamiento reactivado del sector de Ragrañ Huasi (Acobamba), se deben realizar sistemas de drenaje, canales de coronación, sellado de grietas, con la finalidad de amortiguar la filtración de agua al subsuelo.

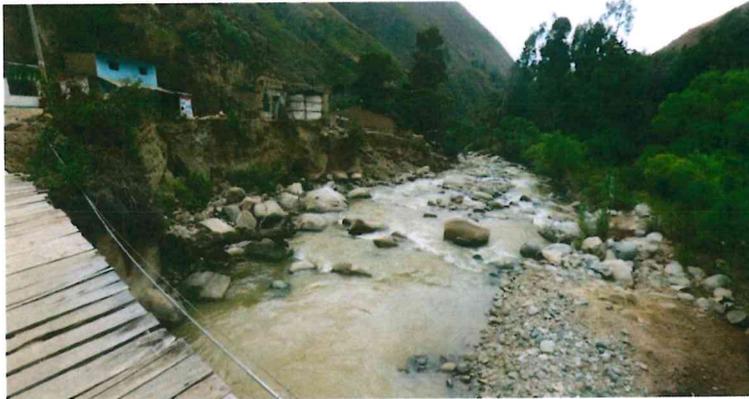
El río Cozo, presenta características de drenaje de tipo rectilíneo y valle en forma de "V" (Foto 17), en su cauce se observa material como bloques con longitudes hasta de 1 m.

Foto 17. Se muestra el cauce del río Cozo, de forma rectilínea, en su cauce se presentan bloques de formas subredondeadas. El valle en forma de "V".

El sector de Cozo se encuentra asentado en una terraza, formada por antiguos depósitos del río Cozo y del material coluvio-deluvial proveniente de la ladera del cerro adyacente (foto17).
