Informe Técnico N° A6815

PELIGROS GEOLÓGICOS QUE AFECTAN LOS SECTORES SUMANA Y PARCCOCALLA

Región Cusco
Provincia Quispicanchi
Distrito Ccarhuayo
Parajes Sumana y Parccocalla

JUNIO
2018

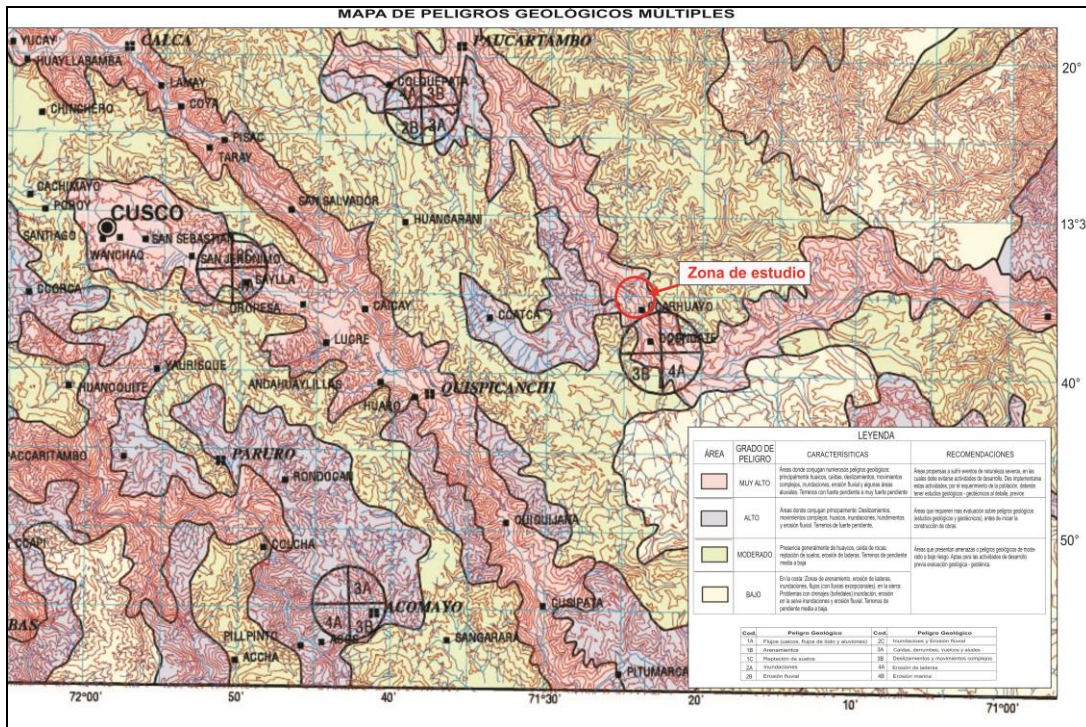
- El Estudio de riesgos geológicos del Perú Franja N°3 – Boletín N° 28, elaborado por el Ingemmet (2003), realiza un estudio integral en base a análisis geológico, geomorfológico y geología estructural propone una evolución geodinámica reciente para las regiones. En el mapa de ocurrencia de peligros geológicos múltiples (a escala regional), los sectores Sumana y Parccocalla, se encuentra en el área denominada como zona de Muy Alto Riesgo, donde se conjugan numerosos peligros: principalmente huacos, caídas, deslizamientos, movimientos complejos, inundaciones, erosión fluvial y algunas áreas aluviales. Terrenos de fuerte a muy fuerte pendiente. (Figura 1-A).

Figura 1-A Mapa de ocurrencia de peligros geológicos múltiples. Se observa que la zona de estudio se encuentra en Alto Riesgo a deslizamientos, huaycos, inundaciones y erosión de ribera (INGEMMET 2002)

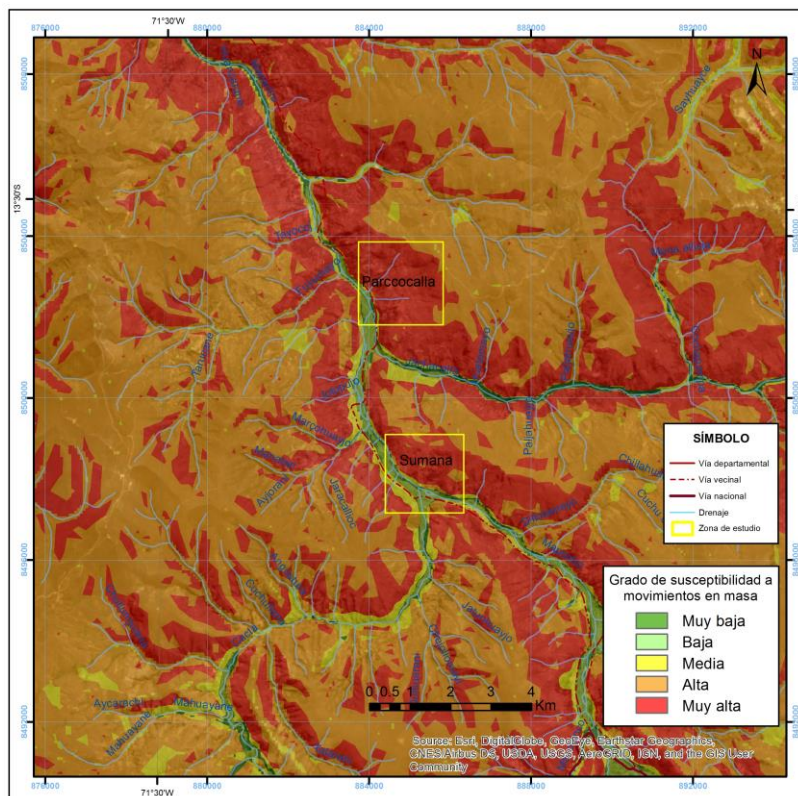
- Estudio de riesgos geológicos de la región Cusco, elaborado por el Ingemmet – 2017, realiza el mapa de susceptibilidad a movimientos en masa, donde se determina que los sectores Sumana y Parccocalla se encuentran ubicados en la zona de **muy alto grado de susceptibilidad** a la ocurrencia de movimientos en masa de tipo de peligro: deslizamientos, caída de rocas, otros peligros geológicos (erosión de ladera reptación de suelos) y peligros geohidrológicos (inundación y erosión fluvial) (figura 1-B).

Figura 1-B Mapa de Susceptibilidad a la ocurrencia de peligros geológicos por movimientos en masa, se observa la zona de estudio se encuentra en Muy Alto grado de SMM de tipo: deslizamientos, caída, huaycos, otros peligros geológicos y peligros geohidrológicos (Vilchez 2017)

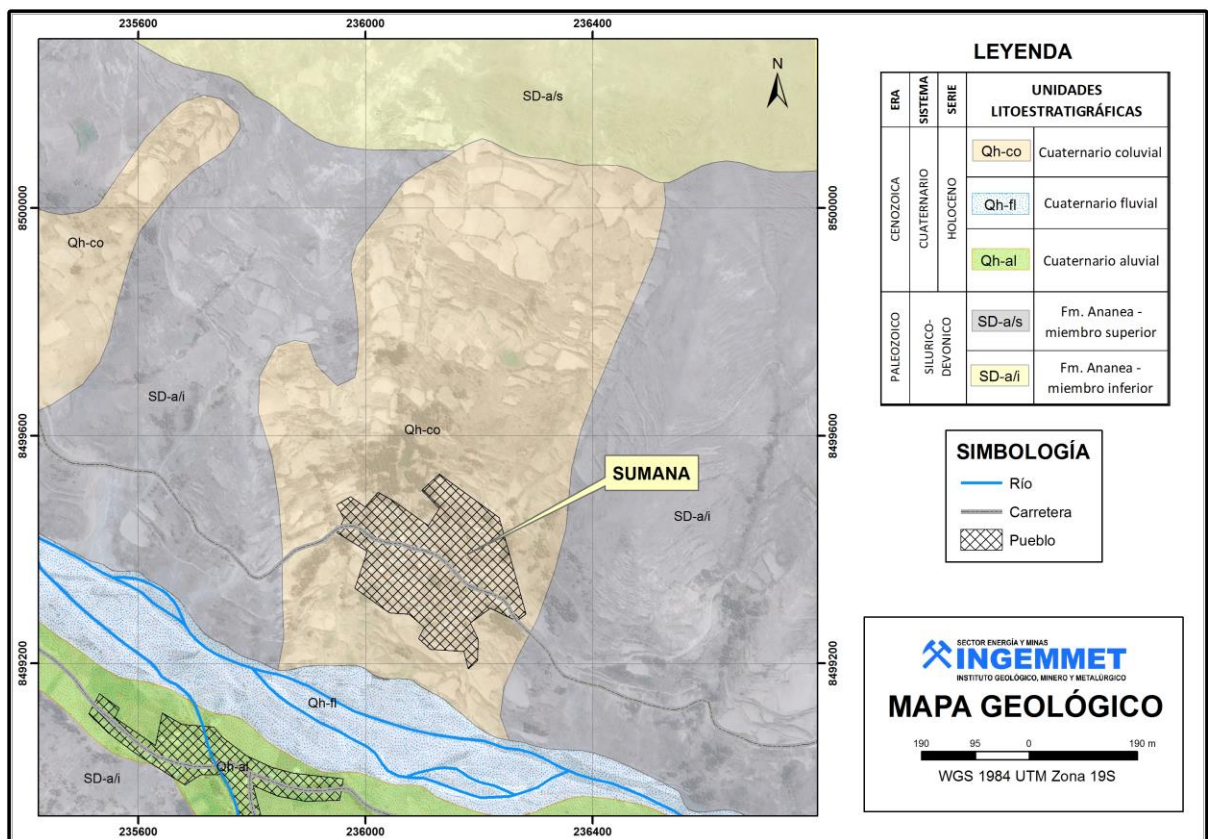
Figura 3. Unidades geológicas en los alrededores de Sumana (Ingemmet, 2002)

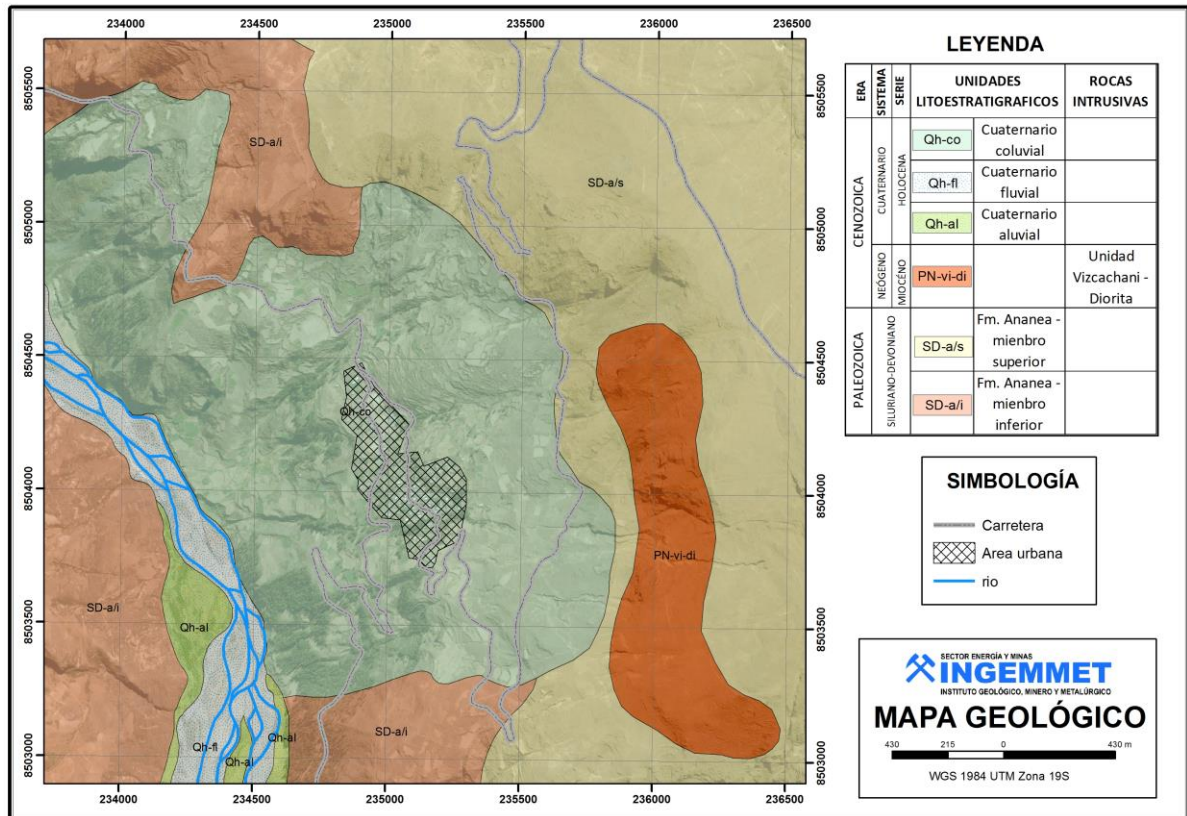
Figura 4. Unidades geológicas en los alrededores del sector Parccocalla (Ingemmet, 2002)

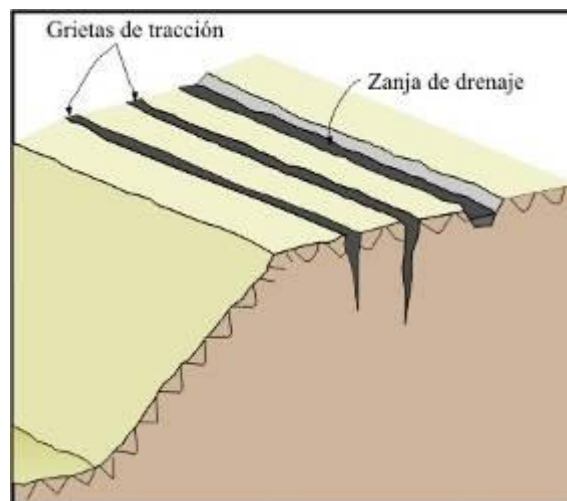
Figura 9 Canales de coronación.

a) Construir zanjas de coronación.

Las zanjas en la corona o en la parte alta de un talud, son utilizadas para interceptar y conducir adecuadamente las aguas lluvias y evitar su paso por el talud. La zanja de la corona no debe construirse muy cerca del borde superior del talud para evitar que se convierta en activadora de un deslizamiento en cortes recientes; o en una nueva superficie de falla (movimiento regresivo) en deslizamientos activos; o se produzca la falla de la corona del talud o escarpe (figura 9).

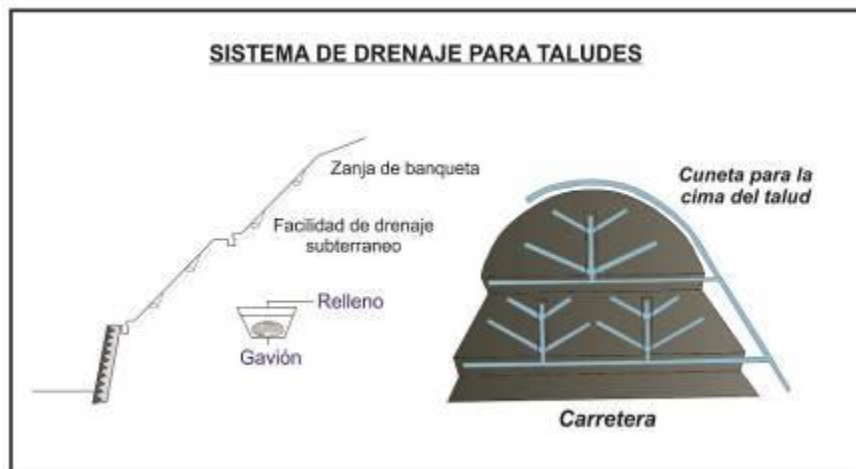
Figura 10. Sistema de drenaje tipo espina de pez.

b) Construir un sistema de drenaje tipo Espina de Pescado:

Para disminuir la infiltración de agua en las áreas grandes arriba del talud, se construyen canales colectores en Espina de Pescado, los cuales conducen las aguas colectadas fuera de las áreas vulnerables del talud, entregándolas generalmente a los canales en gradería o torrenteras (figura 10). Estos canales deben impermeabilizarse adecuadamente para evitar la reinfiltración del agua

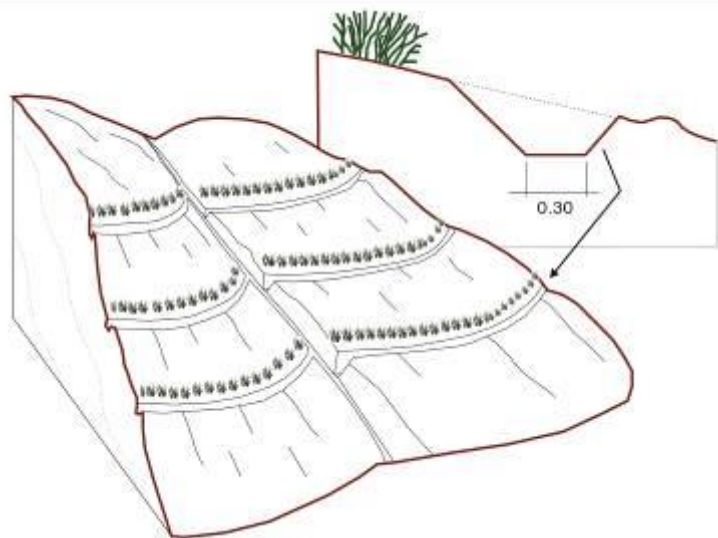
Figura 11. Sistema de drenaje en laderas ocupadas por cultivos

Se deben desaguar en un sitio bien protegido, en donde no vayan a causar erosión. Se trazan y construyen desde el desagüe hacia arriba, asegurándose que el fondo quede lo suficientemente alto sobre el desagüe (20-40 cm), para que el agua que baje por este no penetre a las acequias, o las represe. En la construcción de varios canales, debe iniciarse con la más alta del terreno, pues de otro modo se podrían dañar las más bajas por un aguacero fuerte (figura 11).

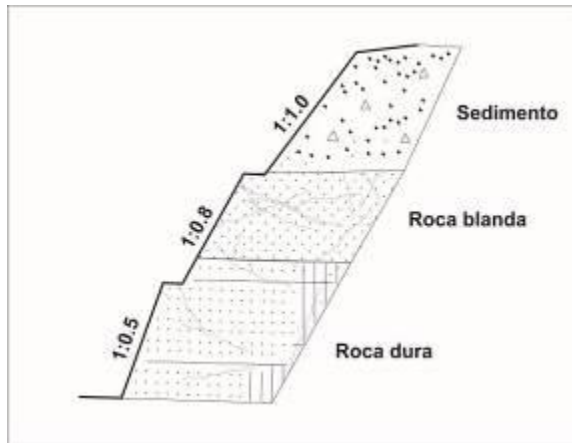
Figura 12. Condición de terreno y forma de taludes

Forma de talud se muestra en la (figura 12), la inclinación de los taludes depende de los suelos y litología. Cuando la inclinación cambia, en muchos casos se proporciona una banqueta en el punto de cambio de inclinación.

En los taludes de corte, normalmente se diseñan banquetas de 1 a 2 metros de ancho cada 5 a 10 metros de altura, dependiendo del suelo, litología escala de talud.

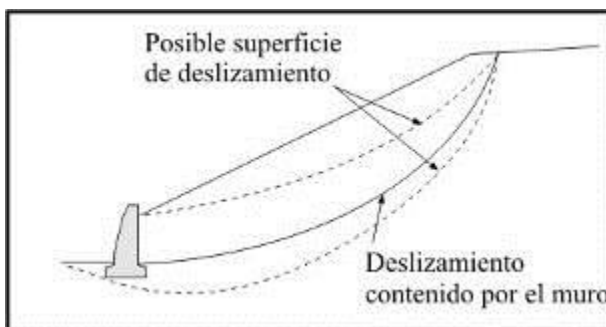
Figura 13. Contención de un deslizamiento mediante un muro (tomado de INGEMMET, 2000).

Los muros se emplean frecuentemente como elementos resistentes en taludes (figura 13).

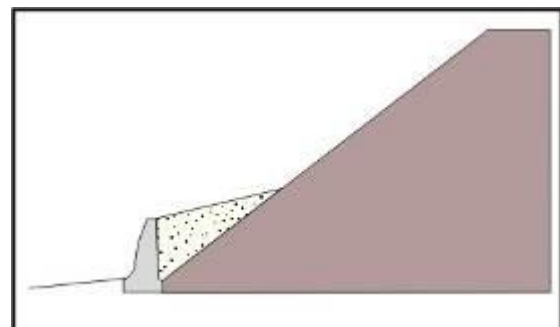
Figura 14. Relleno estabilizador sostenido por el muro (tomado de INGEMMET, 2000).

En ocasiones se emplean para estabilizar deslizamientos existentes o potenciales al introducir un elemento de contención al pie (figura 14). Esta forma de actuar puede tener varios inconvenientes. En primer lugar, la construcción del muro exige cierta excavación en el pie del talud, lo cual favorece la inestabilidad hasta que el muro esté completamente instalado. Por otra parte, el muro no puede ser capaz de evitar posibles deslizamientos por encima o por debajo del mismo.

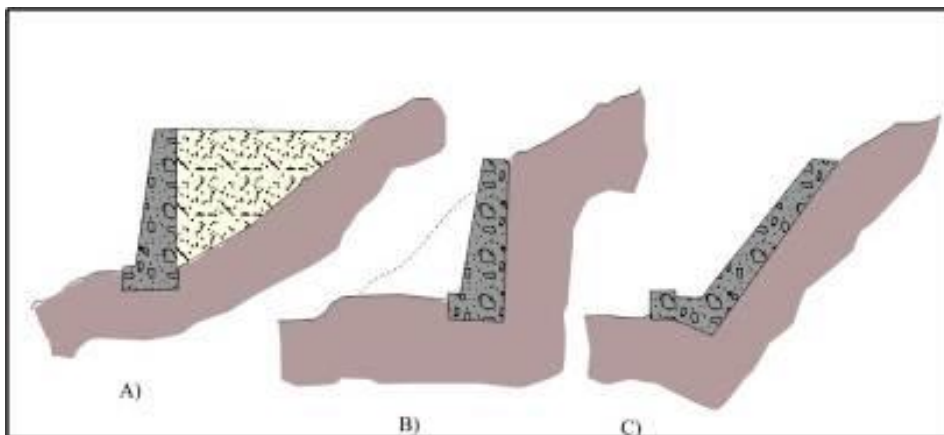
Figura 15. a) Muro de sostenimiento b) Muro de contención c) Muro de revestimiento (tomado de INGEMMET, 2000).

Los muros se pueden clasificar en tres grupos (Figura 15):

Muros de revestimiento: Su misión consiste esencialmente en proteger el terreno de la erosión y meteorización además de proporcionar un peso estabilizador.
