REPÚBLICA DEL PERÚ
SECTOR ENERGÍA Y MINAS
INSTITUTO GEOLÓGICO MINERO Y METALÚRGICO

INFORME TÉCNICO

**EVALUCIÓN DE LOS PELIGROS GEOLÓGICOS
QUE AFECTAN AL ANEXO DE LLOCHE**

(DISTRITO HUACAPÓN, PROVINCIA CAJATAMBO, REGIÓN LIMA)

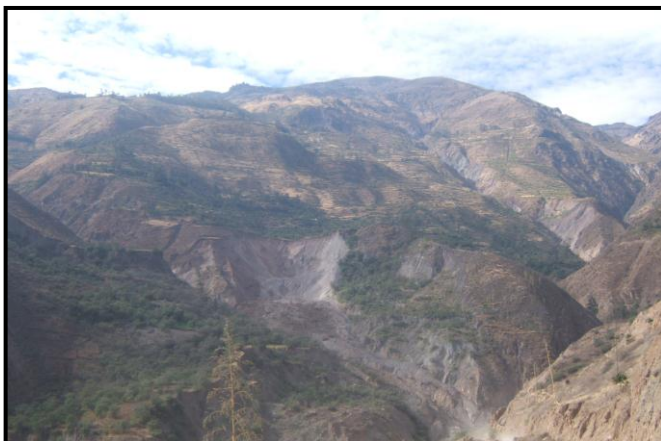
En ella se generan movimientos en masa (deslizamientos, derrumbes y caídas de rocas).

Foto 2.- Se aprecia la unidad de montaña, sector Llocche.

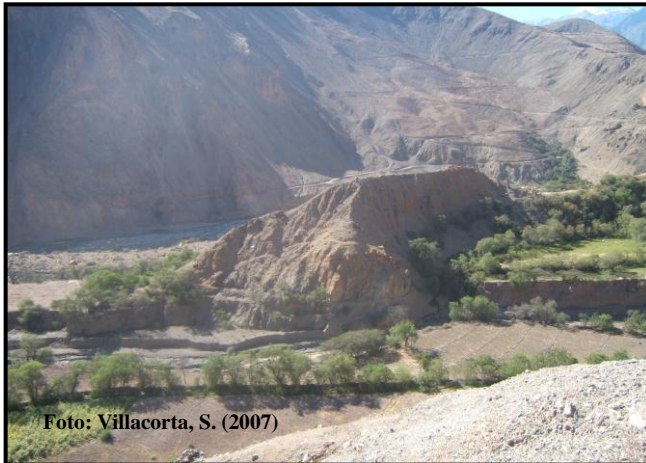
Los afloramientos que hay en esta unidad son areniscas, se pueden generar derrumbes y caídas de rocas.

Foto 3.- Colina, producto del proceso erosivo en rocas sedimentarias (remante), ubicada en la desembocadura de la quebrada Tumac.

Este tipo de pendiente la forma una lomada (remanente), ubicado en la desembocadura de la quebrada Tumac (Foto 3). En ella se pueden presentar caídas de rocas.

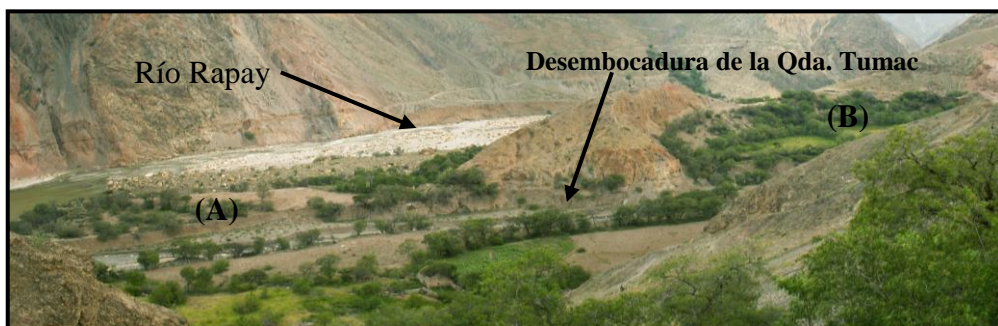
- a) **Terrazas bajas.** Esta unidad se encuentra a lo largo de las quebrada Tumac y del río Rapay, por ambas márgenes, se caracterizan por tener de alturas menores a 2.00 m, en ella se presentan inundaciones y erosiones fluviales.
- b) **Terrazas altas.** Esta unidad se encuentra inmediatamente posterior a la zona de terrazas bajas, se caracteriza por tener alturas mayores a 2 m. En los lugares donde no se presenta la terraza baja, se forman erosiones fluviales, más no inundaciones de tipo fluvial.

Foto 4.- Llanura aluvial, se observa la terraza baja (A), y la terraza alta (B), sector de la desembocadura de la quebrada Tumac.

Este tipo de pendiente involucra las terrazas formadas por el cauce del río Rapay y la desembocadura de la quebrada Tumac (Foto 4), también involucra las terrazas bajas que ha formado la quebrada Tumac. Esta unidad esta sujeta a inundaciones y erosiones fluviales.

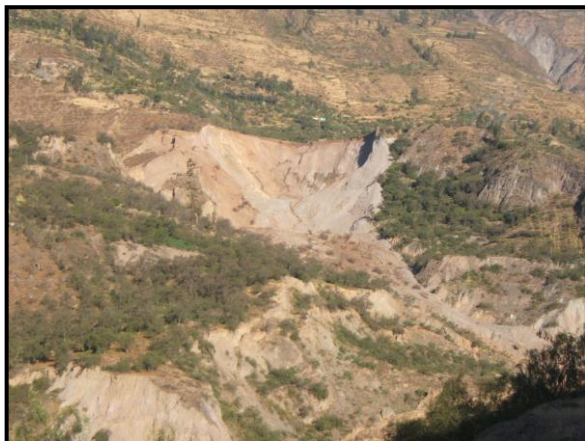
Se refiere a los depósitos ubicados en las vertientes de las laderas generados por movimientos en masa, abarcan un área de 4.9 km² del área de estudio. Se tiene los depósitos de deslizamientos, dan laderas con morfología cóncavo-convexa (Foto 5 y 6), en caso de una reactivación de ellos se pueden generar nuevamente deslizamientos o derrumbes.

Foto 5.- Depósitos de piedemonte, formados por la acumulación de material del deslizamiento. Sector de Llocche

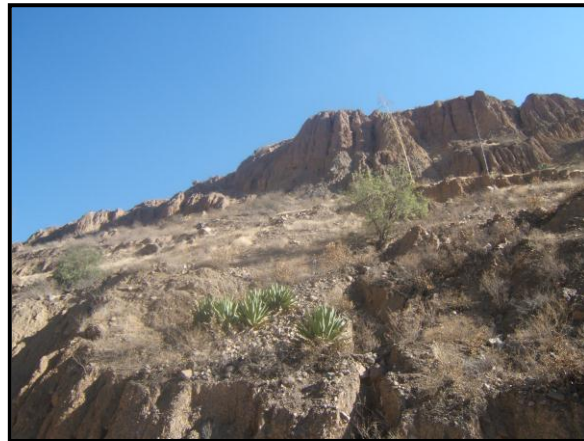
Foto 6.- Depósitos de piedemonte, sector carretera Tumac-Llocche.

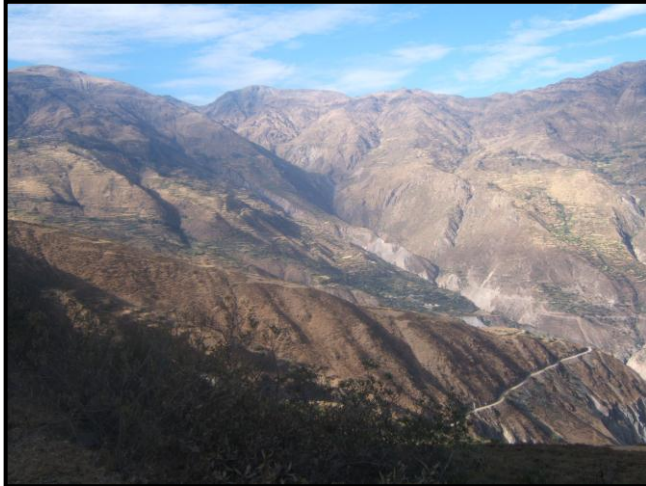
Este tipo de pendiente catalogado como pendiente fuerte, comprende a laderas de las montañas (Foto 7). Este rango de pendiente genera laderas inestables.

En ella se han presentado deslizamientos, erosiones en cárcavas, flujos y caídas de rocas.

Foto 7.- Montaña con pendientes mayores a los 25°. Sector de Llocche.

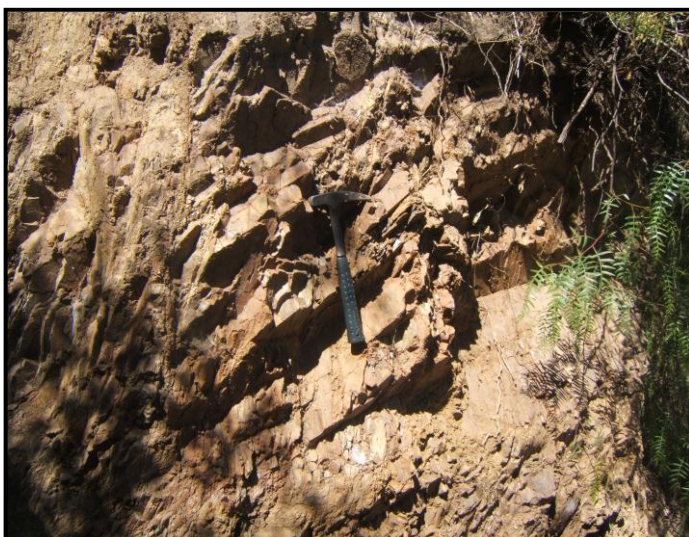
En la formación sedimentaria se observan cicatrices de grandes movimientos en masa como deslizamientos, de los cuales algunos se han reactivado.

Foto 8.- secuencia de areniscas con lutitas. Sector de Llocche.

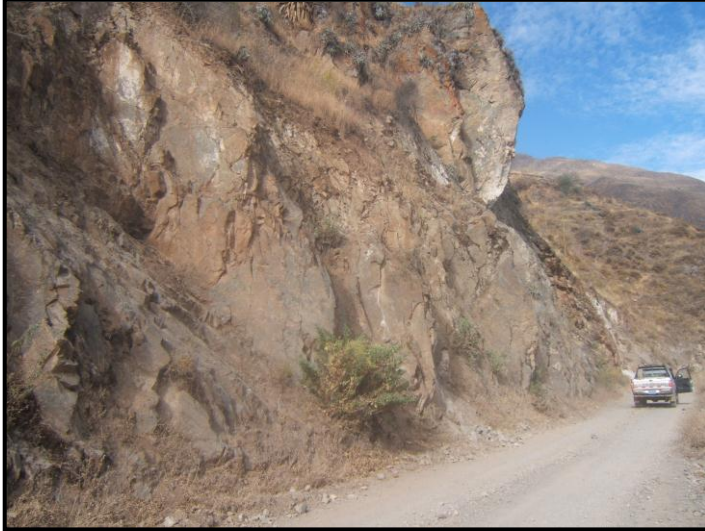
La secuencia volcánica esta conformada por derrames lávicos, en este tipo de litología generalmente se forman derrumbes o caídas de rocas.

Foto 9.- Afloramiento de rocas volcánicas, derrames lávicos andesíticos. Sector carretera Tumac-Llocche.

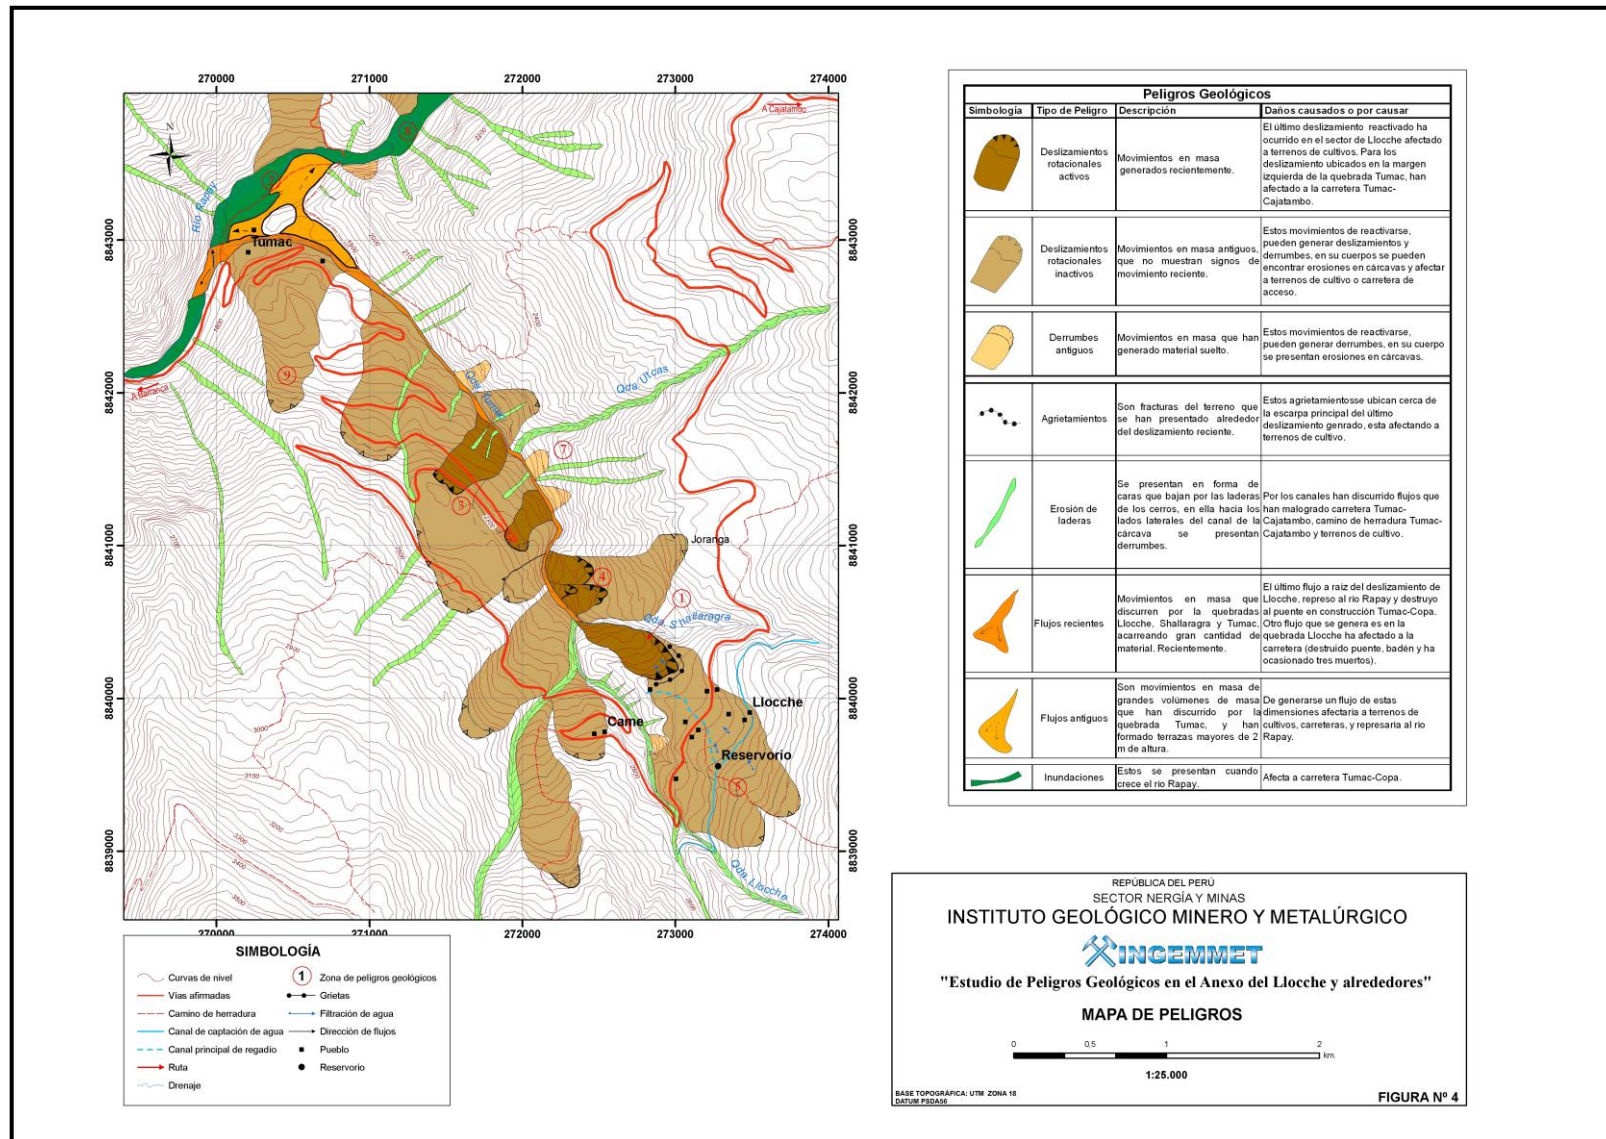
- a) Ubicación: Distribuidas en toda el área de estudio.
- b) Causas: Roca fracturada, de mala calidad, precipitaciones pluviales intensas, pendiente del terreno.
- c) Características (Foto 23):
- Se forman canales en las laderas de los cerros, en los cuerpos de los deslizamientos y derrumbes.
 - En los bordes de los canales de la cárcava se forman derrumbes, por el proceso de ensanchamiento.
 - En las quebradas Utcas y Llocche, se presentan erosiones en cárcavas, y derrumbes en los bordes del canal, esto trae consigo mucho material suelto sobre el lecho del canal, al haber mucho material suelto en el canal en tiempos de lluvia se generan flujos, son zonas muy inestables.
 - Alimentan con material suelto a la quebrada Tumac.
- d) Daños causados
- En la margen derecha de la quebrada Tumac han afectado al camino de herradura Tumac-Cajatambo.

- Afectan por varios tramos de la carretera Tumac-Llocche-Cajatambo.
- La quebrada Llocche, ha afectado a badén, destruido puente, y el año pasado trajo pérdidas personales.

Foto 23.- Erosiones en cárcavas, se aprecian derrumbes por ensanchamiento de la quebrada Utcas.
