**INFORME TECNICO
GEOLOGIA AMBIENTAL**

**INSPECCIÓN DE PELIGROS GEOLÓGICOS EN LOS SECTORES
DE SANTA BÁRBARA Y POCOCCHI**

(DISTRITO, PROVINCIA Y REGIÓN HUANCAMELICA)

**LIMA - PERÚ
FEBRERO 2010**

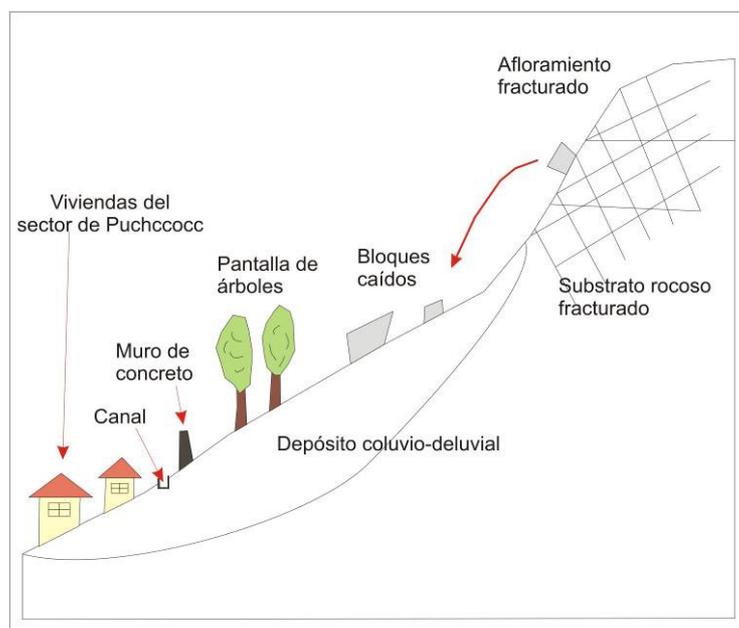
Figura 12.1: Zona de caída de rocas, donde la zona de arranque no es tan alta, se construye muro de concreto y pantalla de protección con árboles.

- Construcción de muros de concreto armado al pie de taludes verticales, donde se han producido caída de rocas (Sector de Puchccoc), esta medida puede ser complementada por medio de la siembra de árboles de eucalipto detrás del muro, que puede servir como pantalla de protección ante nuevas caídas (Figura 12.1). Sin embargo, se debe considerar que estas medidas correctoras no funcionarían si se produce un movimiento en toda la masa de material coluvio-deluvial. Reubicar las viviendas que ya fueron afectadas por caídas de rocas. Lo más recomendable sería reubicar las viviendas asentadas en este sector.

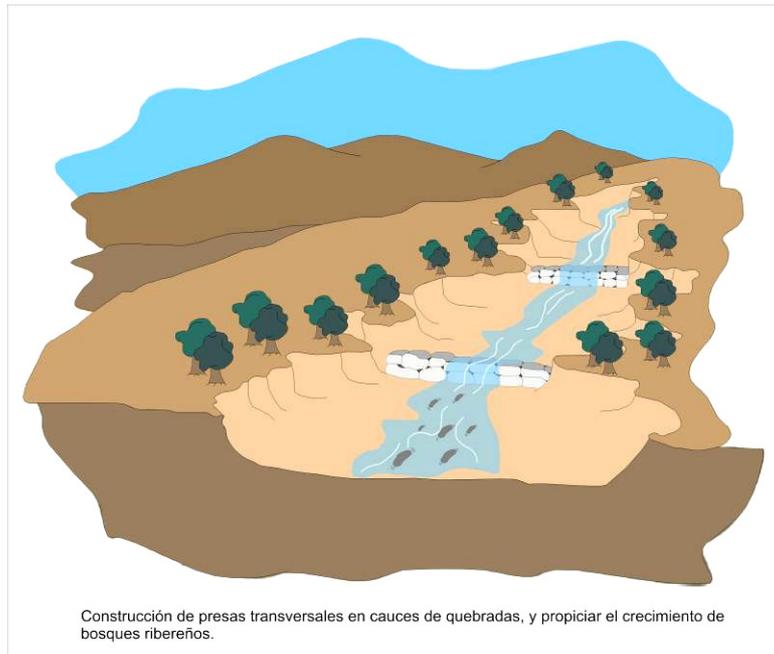
Figura 12.4: Presas de roca transversales al cauce de quebradas y torrenteras.

- Las zonas afectadas con procesos de erosión de laderas y cárcavas, pueden ser tratadas con la construcción de obras hidráulicas transversales para cárcavas, para lograr la fijación de sedimentos, por medio de la colocación de trincho de matorrales (Figuras 12.2 y 12.3) y presas de roca transversales (Figura 12.4).
