Informe Técnico N° A6840

EVALUACIÓN GEOLÓGICA POR LA INUNDACIÓN EN LOS SECTORES DE VILLA ANCAYO Y UNION PROGRESO

Región Junín
Provincia Satipo
Distrito Pampa Hermosa
Paraje Villa Ancayo - Unión Progreso

OCTUBRE
2018

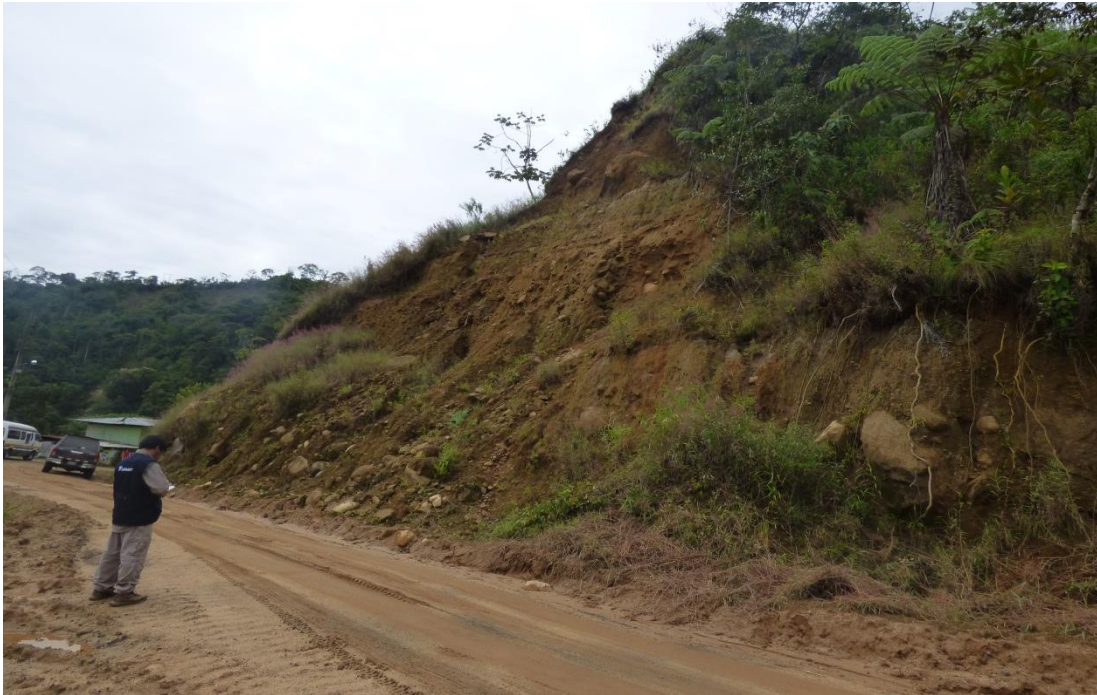
Son depósitos producto de deslizamientos, derrumbes y movimientos complejos, en la zona de estudio a consecuencia de la descomposición y disgregación de roca intrusiva; son movilizados por la gravedad y distribuidas al pie del talud, compuestas de fragmentos sueltos, de formas subangulosos a angulosos, mal seleccionadas, inmersos en una matriz areno-limosa (foto 3).

Foto 3: Vista de un depósito coluvial.

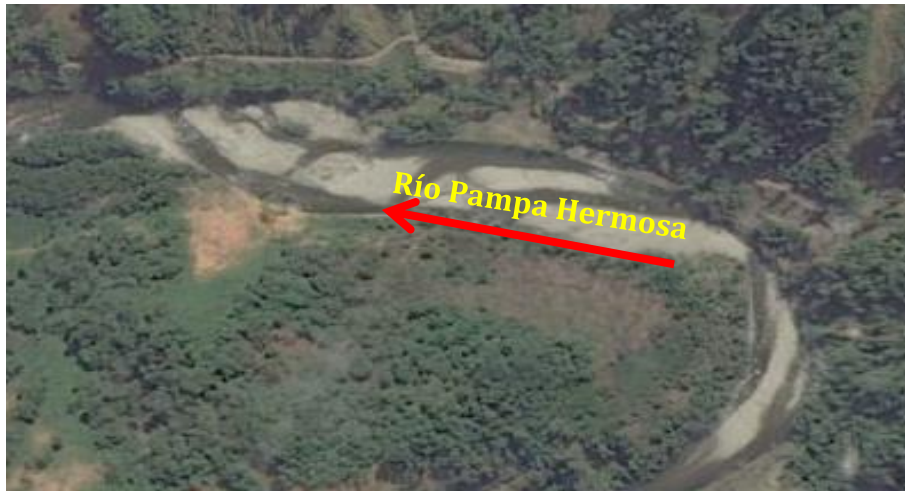
Por su morfología y dinámica fluvial, el río Pampa Hermosa transporta y deposita materiales de diferente granulometría. Su tamaño varía desde la arcilla hasta las gravas, cantos y bloques (figura 3). En las márgenes del río se han formado barras longitudinales y laterales, que son característicos de ríos anastomosados.

Figura 3: Depósito fluvial del río Pampa Hermosa.

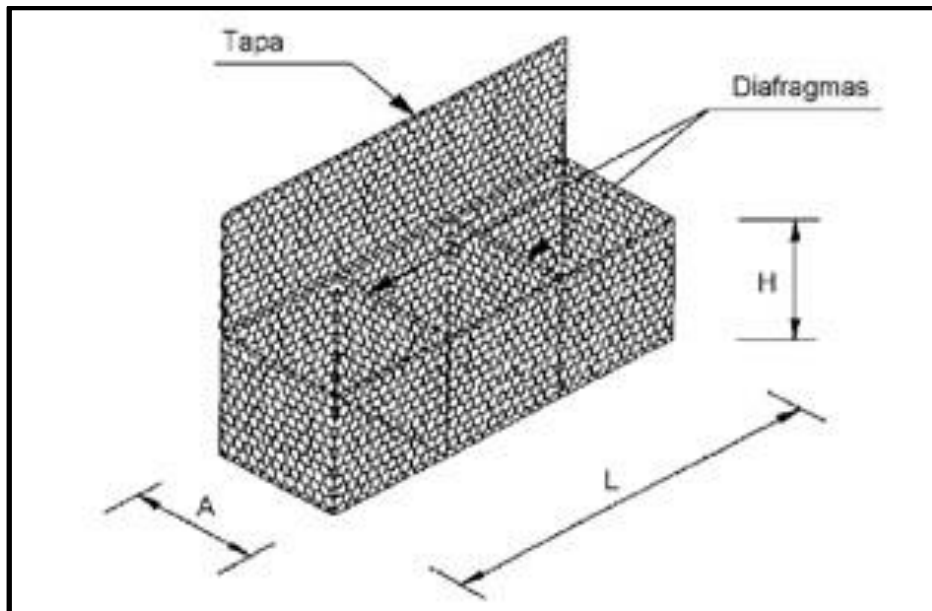
Figura 6: Modelo para la construcción de un Gavión (López y Oropeza., 2009).

Las presas de gaviones (figura 6) son estructuras permanentes, flexibles y permeables construidas a base de prismas rectangulares de alambre galvanizado denominados gaviones, los cuales se rellenan de piedra con el objeto de formar el cuerpo de la obra que constituye la presa de control. Las mallas de alambre que forman el gavión presentan la forma de un hexágono entrelazado con triple torsión y de peso por metro cúbico de gavión constante (López y Oropeza, 2009).

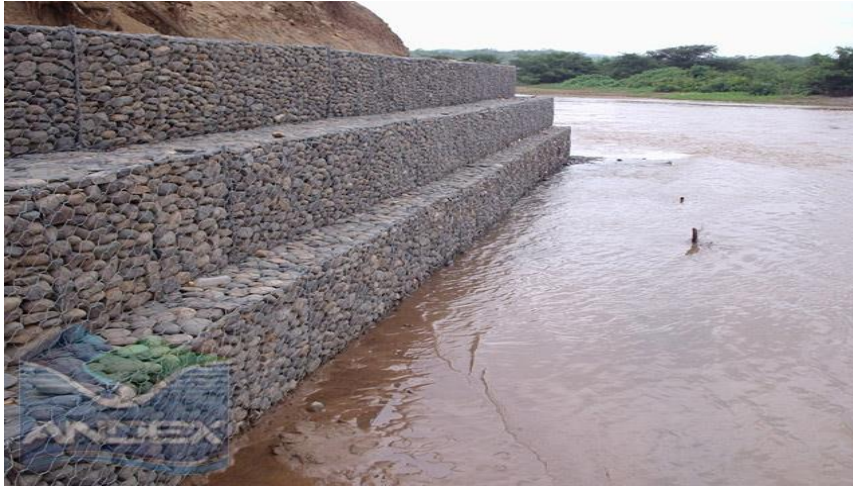
Foto 16: Ejemplo de defensa ribereña, tipo gavión.

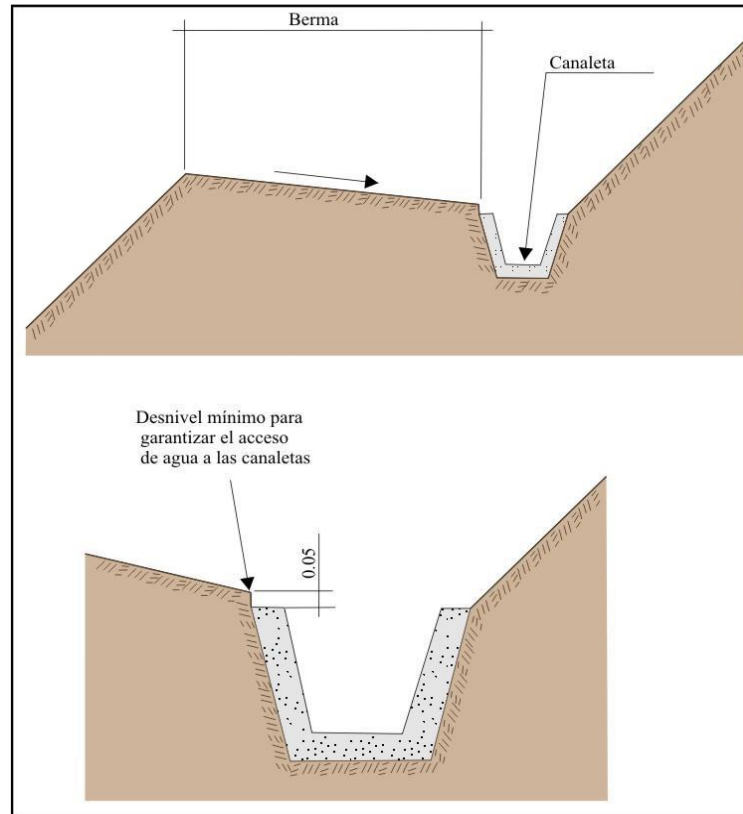
Figura 7: Detalle de una canaleta de drenaje superficial.

Drenaje superficial: Su fin es recoger las aguas superficiales o aquellas recogidas por los drenajes profundos y evacuarlas lejos del talud, evitándose su infiltración (figura 7). Las aguas de escorrentía se evacuan por medio de zanjas de drenaje, impermeabilizadas o no y aproximadamente paralelas al talud. Estas deben situarse a poca distancia de la cresta del talud y detrás de la misma, de manera que eviten la llegada del agua a las grietas de tensión que podrían existir o no. El cálculo de la sección debe hacerse con los métodos hidrológicos.

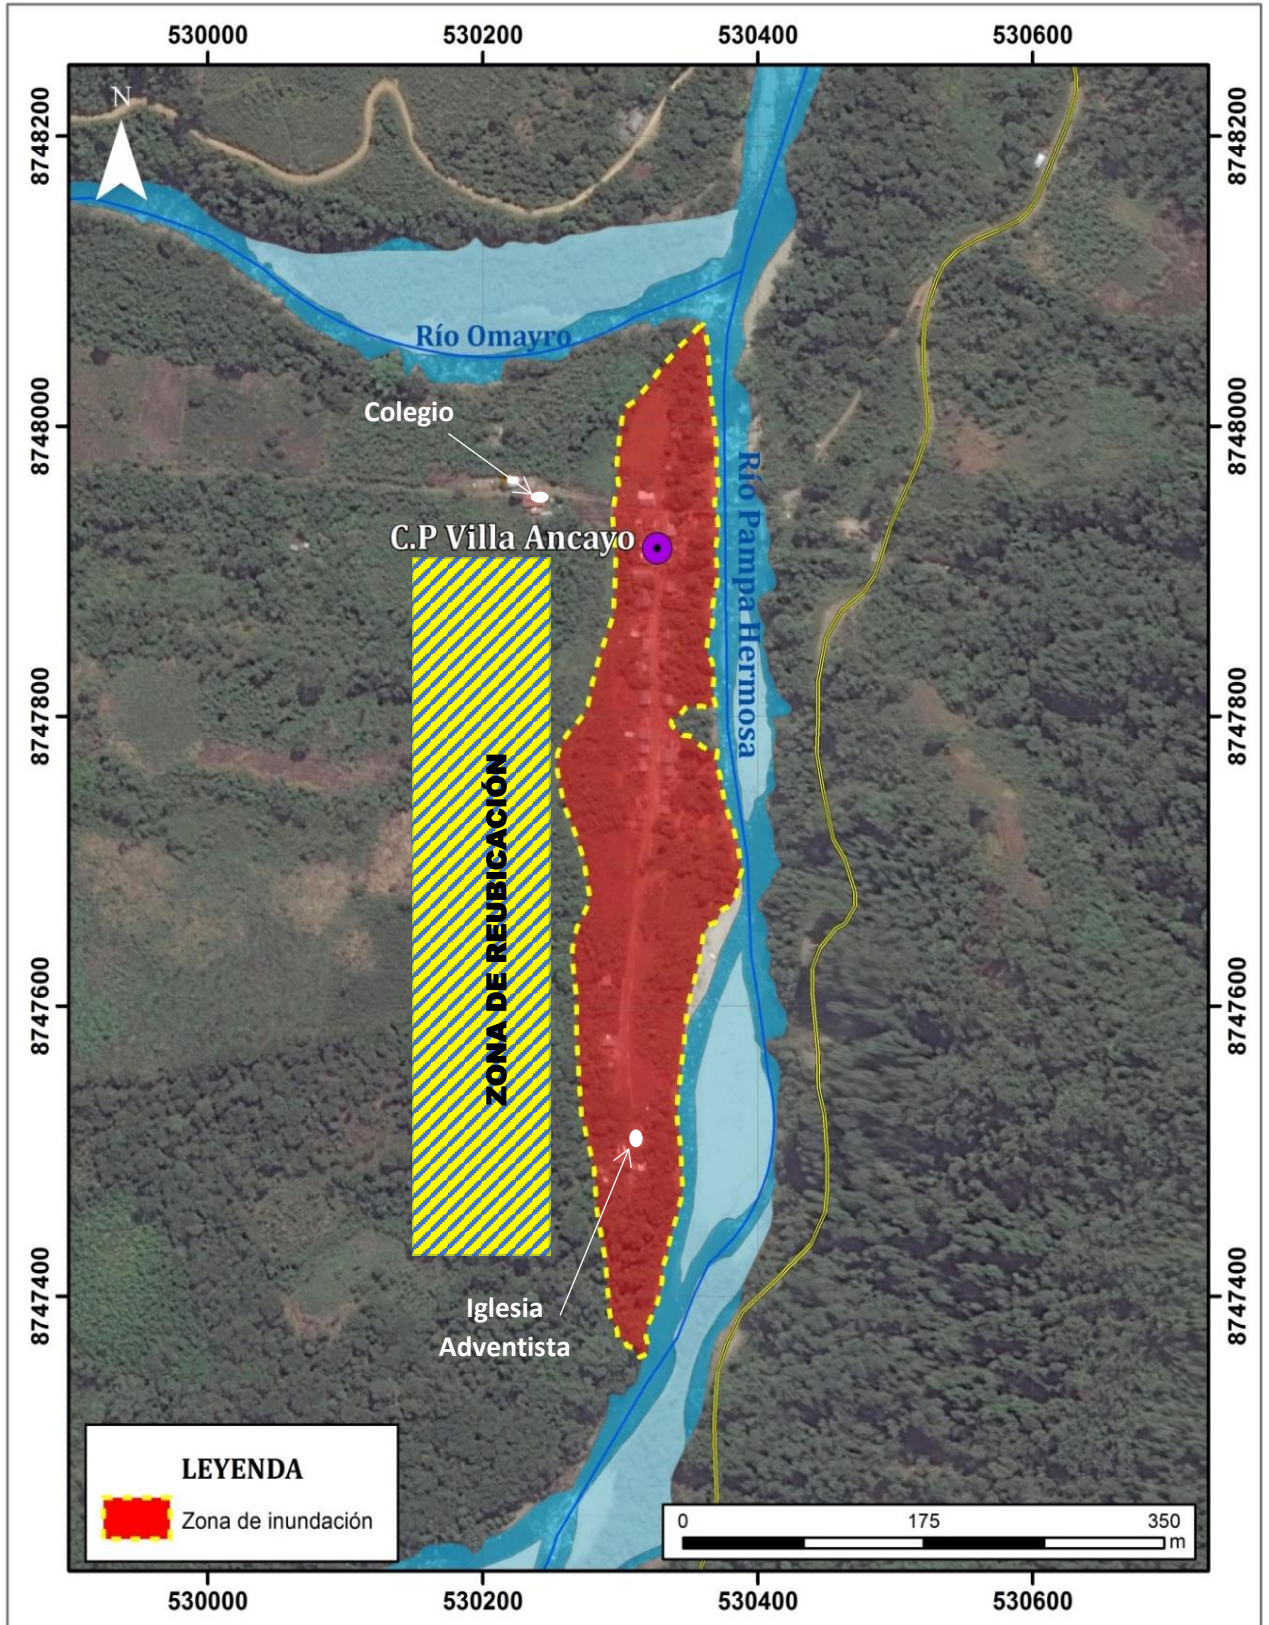
La zona de reubicación, geomorfológicamente está ubicado sobre una lomada (figura 8), con pendiente media de 10° (foto 18). Litológicamente esta conformado por clastos subangulosos a subredondeados, inmeros en una matriz areno limosa (foto 19).

Figura 8: Vista de la zona de reubicación.

- En el terreno se debe construir drenajes pluviales para evitar la infiltración de agua al subsuelo, para evitar la formación de movimientos en masa.
- Realizar un estudio de suelos, para determinar los tipos de construcciones que se van a realizar y la profundidad de cimentación.
- Reforestar con plantaciones adecuadas en las zonas aledañas al área de reubicación, con la finalidad de no romper la estabilidad del terreno.
- Por ningún motivo la planificación urbana debe de orientarse a la zona de inundación-erosión.

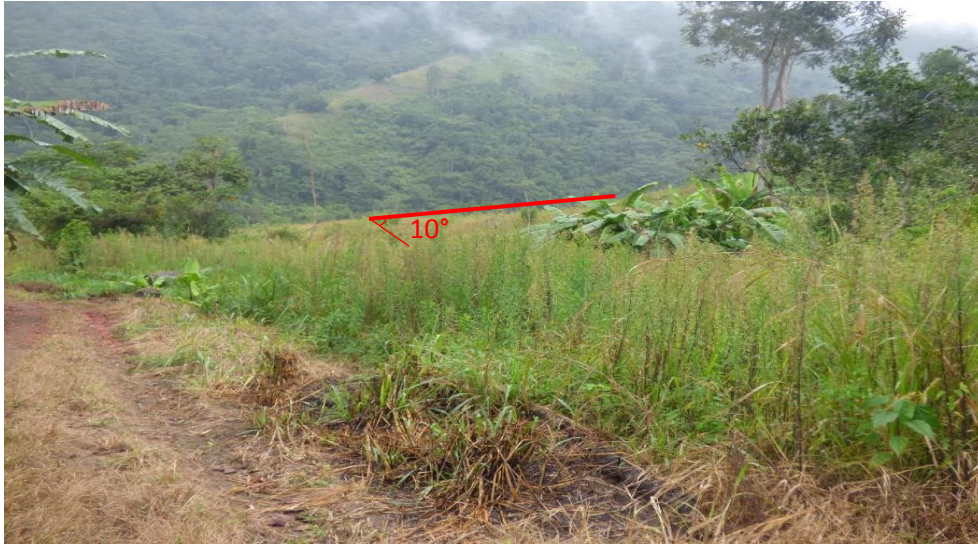
Foto 17: Pendiente de la zona de reubicación.

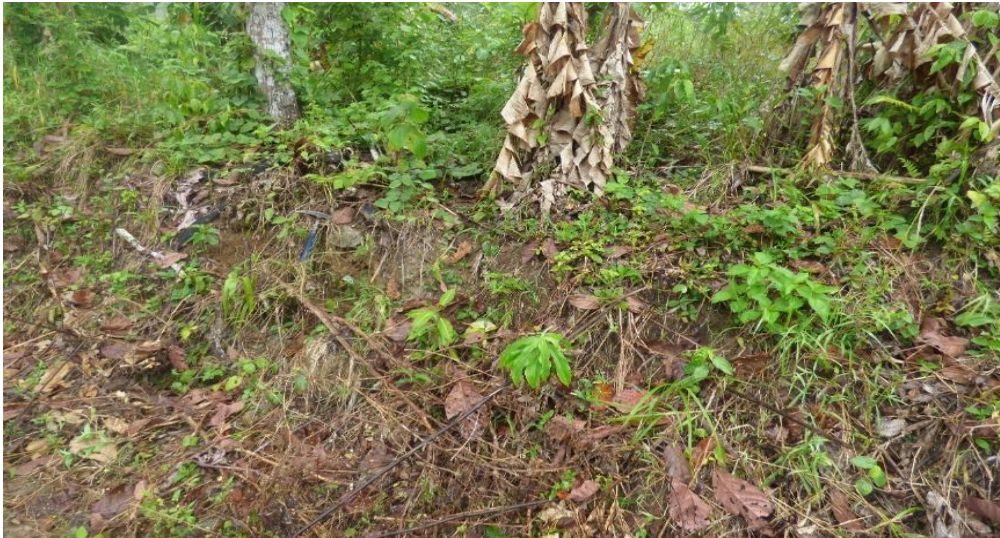
Foto 18: Tipo de material en la zona de reubicación.
