Informe Técnico N° A6839

EVALUACIÓN GEOLÓGICA Y GEODINÁMICA EN EL SECTOR DE SAN DIONICIO

Región Junín
Provincia Satipo
Distrito Pampa Hermosa
Paraje San Dionicio

OCTUBRE
2018

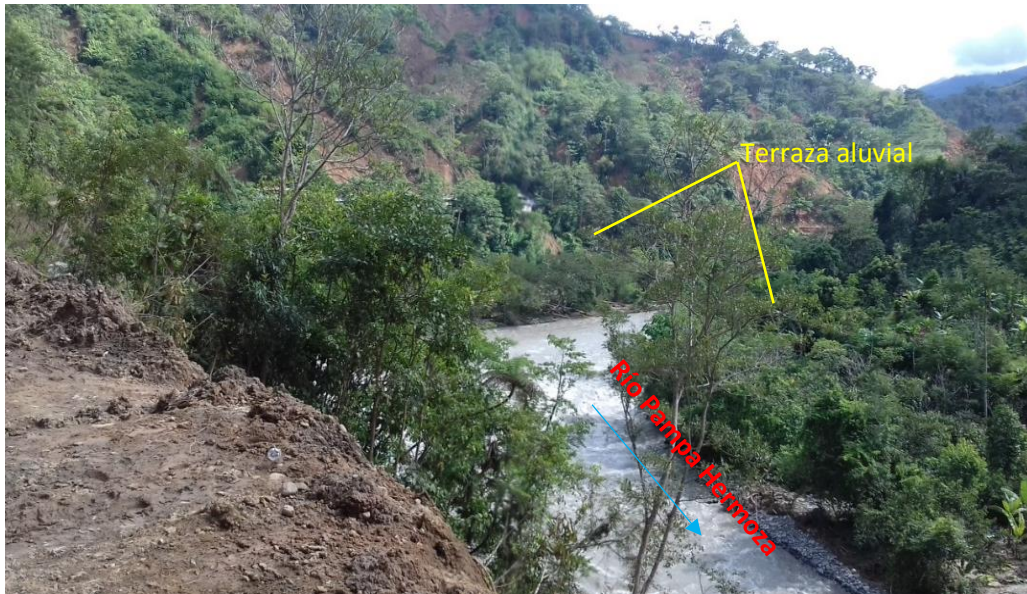
Estos depósitos se distribuyen a lo largo del río Pampa Hermosa, formando terrazas (foto1); el material está conformado por gravas y arenas mal seleccionadas con matriz areno-limosa mostrando una baja consolidación.

Foto 2: Terrazas aluviales en ambas márgenes del río Pampa Hermosa.

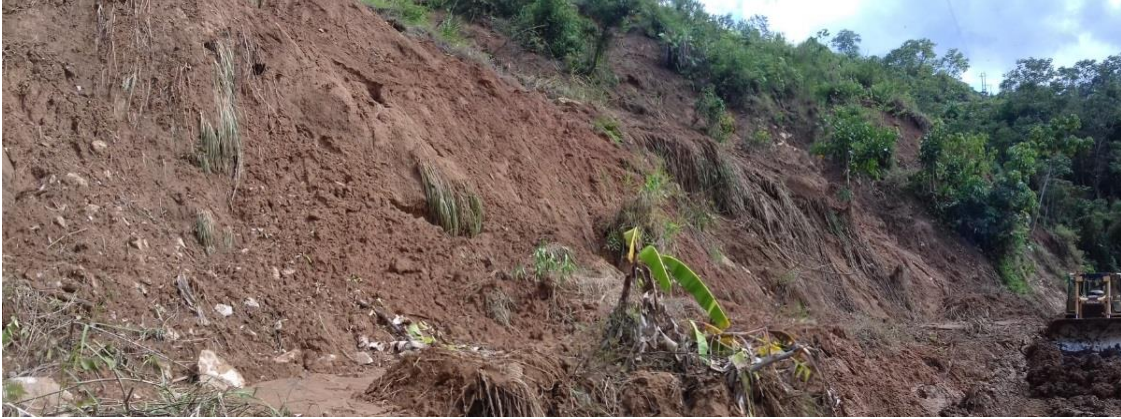
Son los depósitos producto de la descomposición y disgregación de la roca, que se encuentran sobre ladera, que han sido movilizados por gravedad. Se componen de fragmentos de roca sueltos de formas subangulosos a angulosos, mal seleccionadas, inmersos en una escasa matriz areno arcillosa, sin ninguna o poca consolidación, tienen poca resistencia en seco (foto 2).

Foto 3: Depósito coluvial, a lo largo de la carretera antigua Satipo-Huancayo (Foto de la municipalidad de Pampa Hermosa).

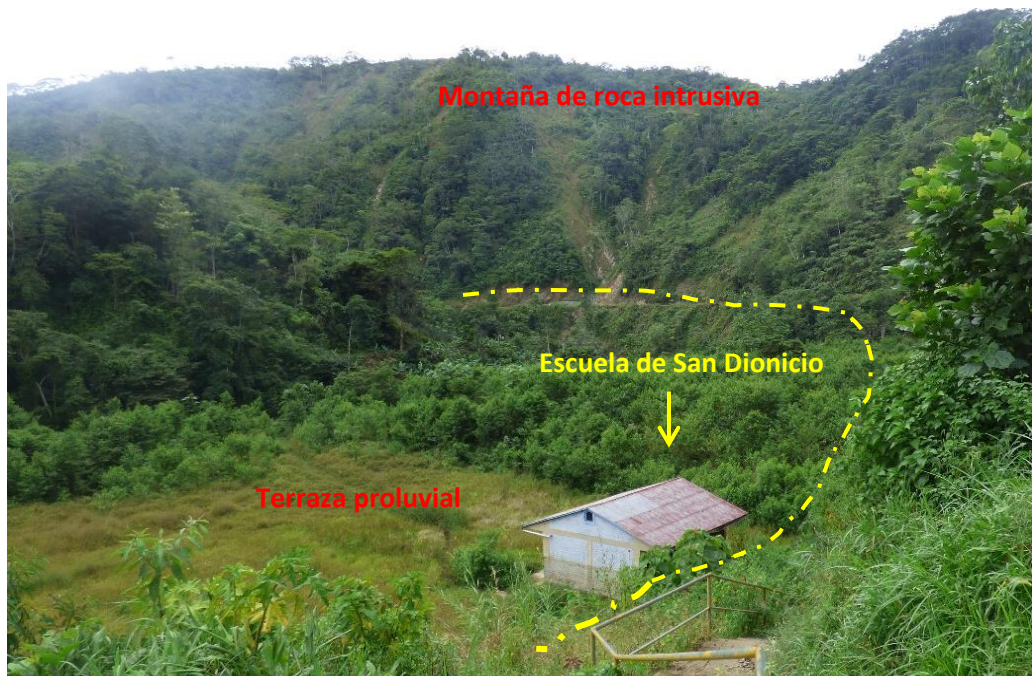
Corresponde al sector San Dionicio. Esta unidad geomorfológica está representada por antiguos depósitos de flujos de detritos o lodo (fotos 4 y 5), que alcanzan una altura aproximada de 2 m. Generalmente está compuesto por gravas, arenas y materiales limo arcillosos.

Foto 4: Escuela San Dionicio asentada sobre una terraza proluvial.

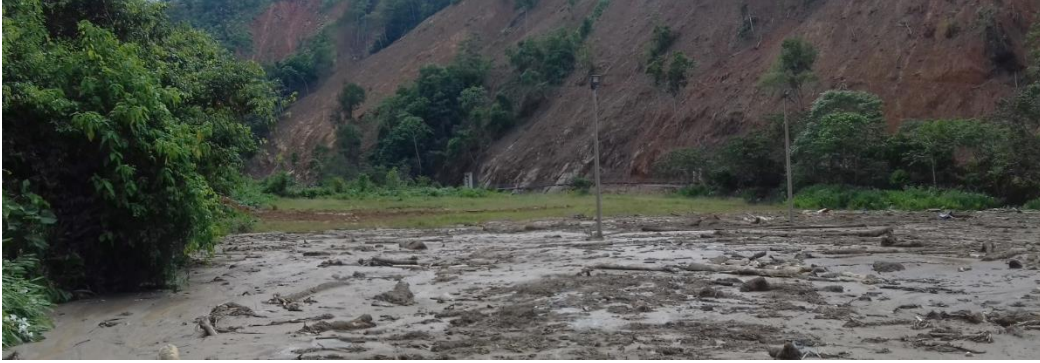
*Foto 5: Terraza proluvial cubierto por flujo de lodo proveniente de la quebrada principal (b).
Foto Municipalidad de Pampa Hermosa.*

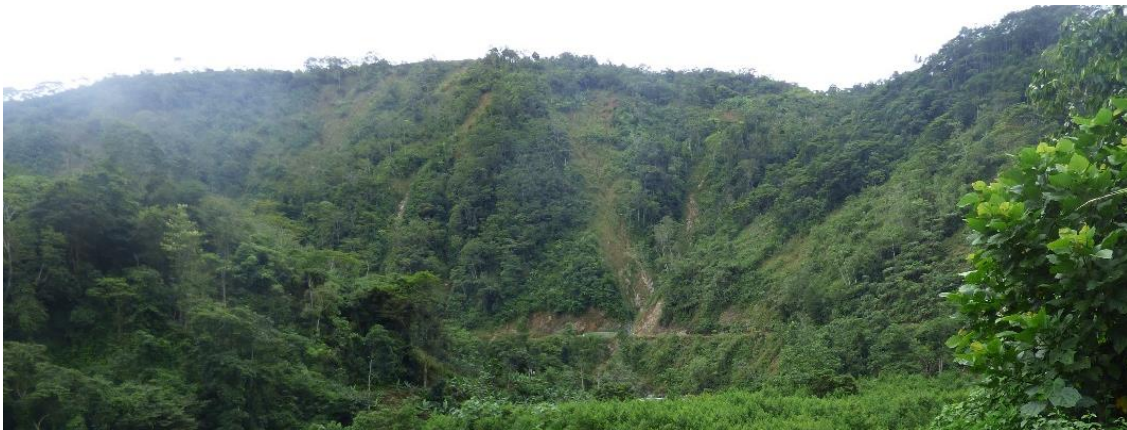
El sector San Dionicio se ha desarrollado sobre ladera de montaña intrusiva, con pendientes que varían entre 20° a 40°. Las cimas son de formas onduladas cubiertas por una densa vegetación (foto 6); se encuentra disectada por el río Pampa Hermosa y quebradas. Se localizan peligros geológicos como: deslizamientos y derrumbes.

Foto 6: Montañas de roca intrusiva

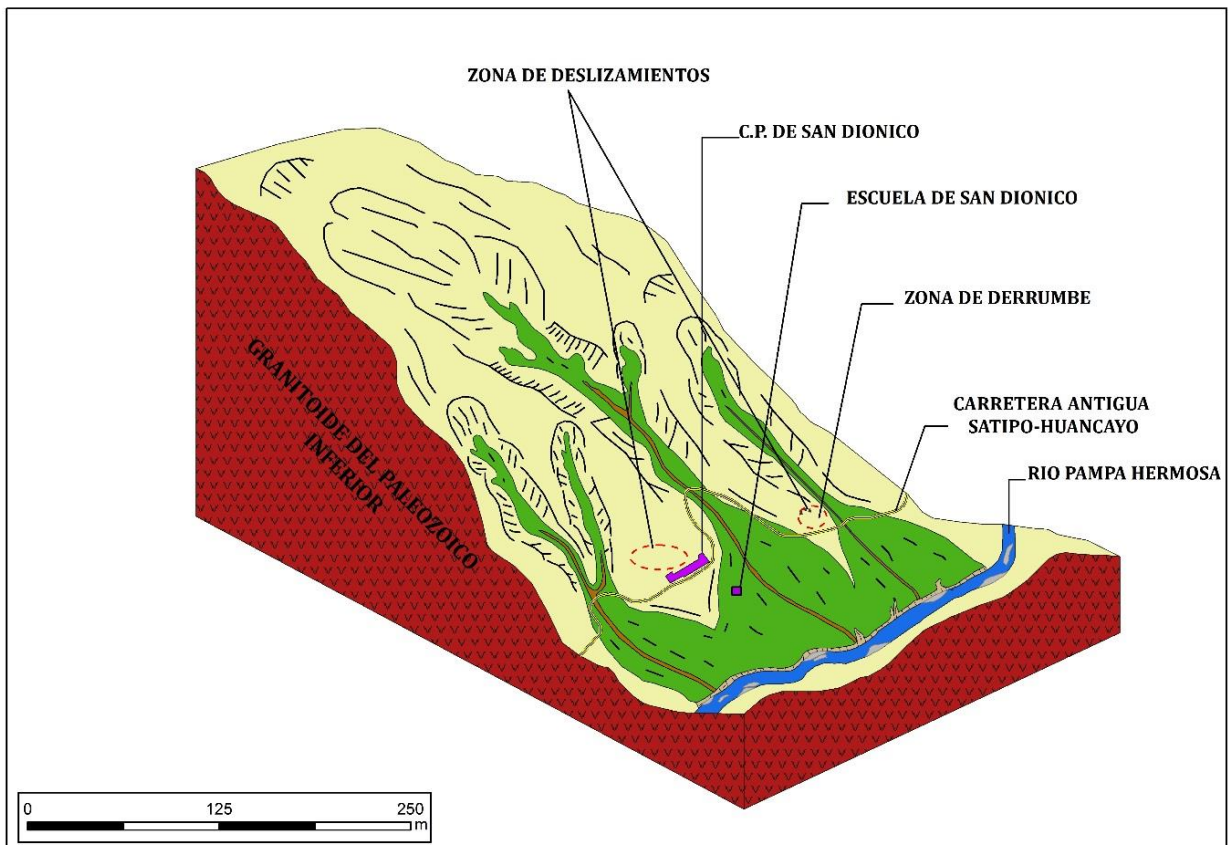
La evaluación geológica y geodinámica realizada, permitió el cartografiado e inventario de peligros geológicos, identificándose cuatro deslizamientos, nueve derrumbes, ubicados en ambas márgenes del río Pampa Hermosa y cuatro flujos de detritos (figura 3). Por ello se considera al sector San Dionicio, como Zona Crítica por peligros geológicos.

En el centro poblado San Dionicio y alrededores se han identificado procesos de flujos de lodo, deslizamientos y derrumbes (figura 3 y foto 7), que afectaron severamente a dicho asentamiento.

Figura 3: Esquema geodinámico de la ocurrencia de los diferentes peligros geológicos en el sector San Dionicio (Modificado de Concha 2016).

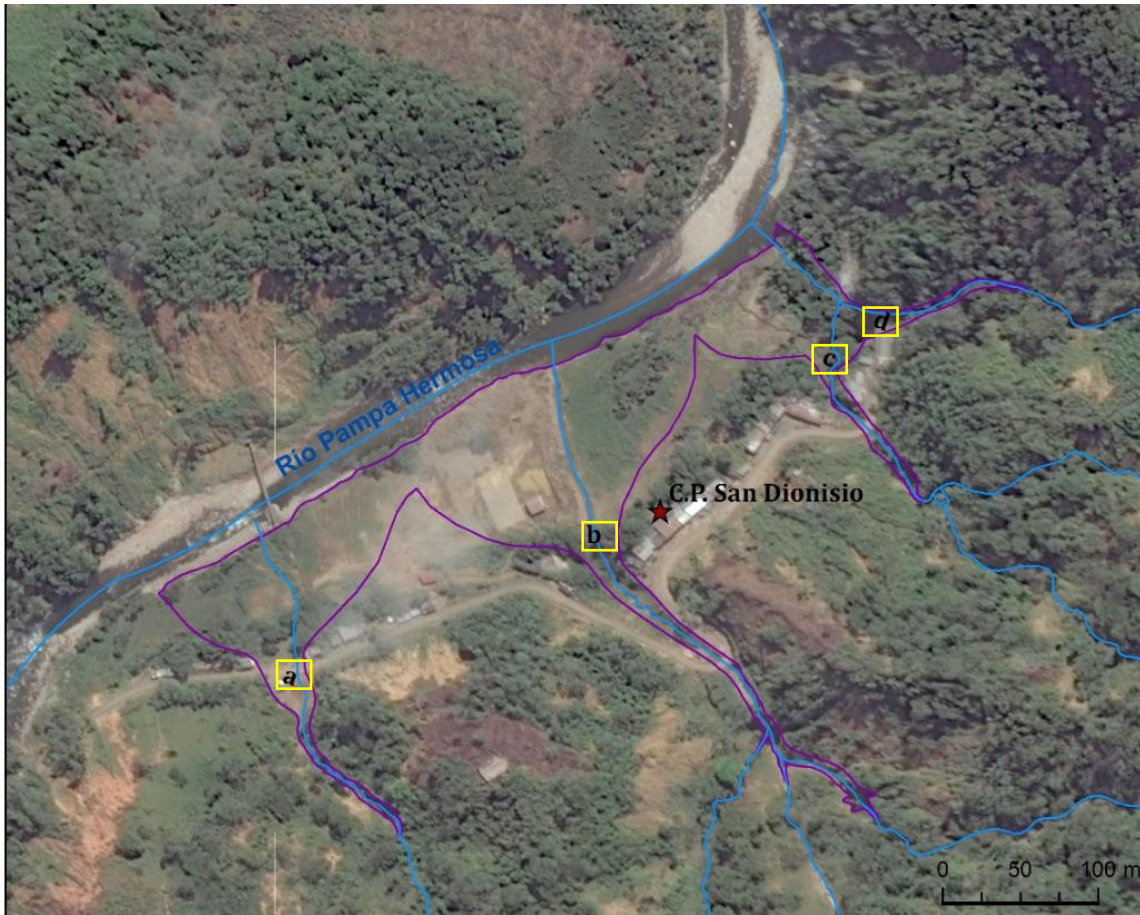
En febrero del 2016, a la 1 a.m. se presentaron lluvias intensas que detonaron flujos de lodo, provenientes de las quebradas que disectan al centro poblado (Figura 5).

Figura 5: La imagen satelital del Google Earth, muestra el centro poblado San Dionicio disectado por cuatro quebradas, que generaron flujos de lodo.

El flujo de lodo que se originó en la quebrada (b), se presentó con mayor intensidad a comparación de las quebradas (a), (c) y (d). Causando daños severos, destruyó dos viviendas, la escuela San Dionicio, loza y tribuna deportiva, 02 hectáreas de terrenos de cultivo (cafetales y platanales) y 280 m de la carretera antigua Satipo-Huancayo, en cuatro tramos de 30 m (a), 180 m (b), 50m (c) y 20m (d). (fotos 8, 9, 10 y 11).

Los depósitos de los flujos de lodo de las cuatro quebradas alcanzaron a unirse (figura 5), llegando hasta las inmediaciones del cauce del río Pampa Hermosa, pero sin llegar a formar represamiento. El depósito del flujo llegó hasta una altura de 2.5 m (fotos 8, 9 y 10)

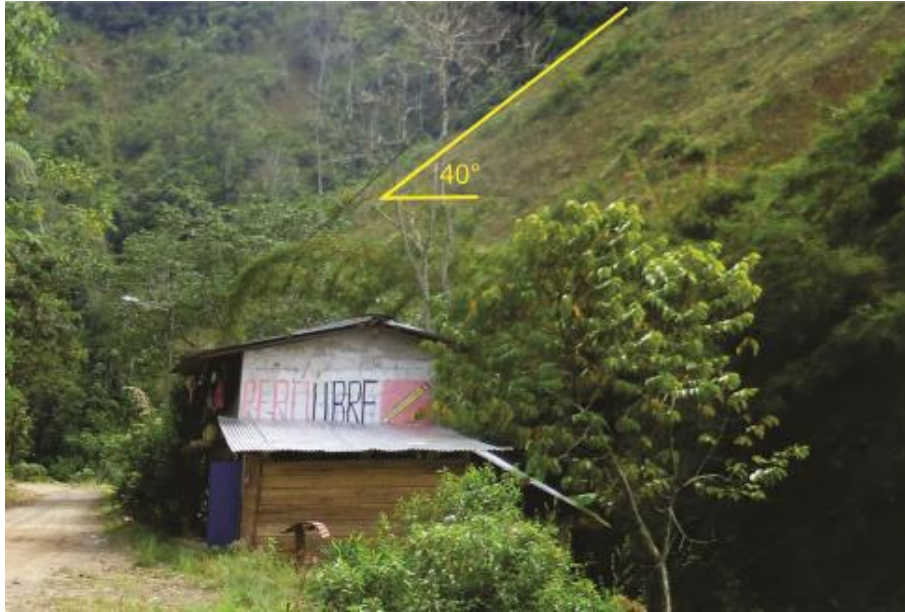
Foto 20. Pendiente de ladera estimada en el corte natural.

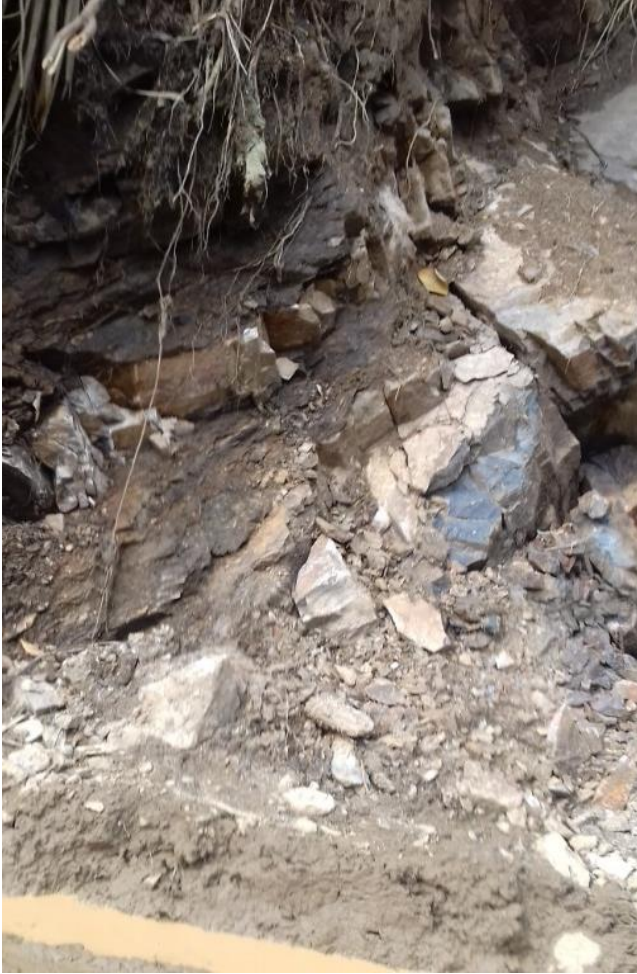
- a) Roca intrusiva de mala calidad, completamente meteorizada, no se distingue su estructura original, apenas se puede apreciar los planos de diaclasamiento, genera suelo arenoso de fácil remoción.
- b) Pendiente de laderas de 30° a 40°, lo cual lo hace inestable.
- c) Suelo areno-limoso, que permite la filtración de agua y retención del agua, lo cual lo vuelve inestable. El suelo es color pardo oscuro, con contenido de gravas y clastos angulosos.
- d) Falta de un sistema de drenaje de las aguas pluviales, en algunos casos se encuentran obstruidos (foto 23).
- e) Corte de talud para la construcción de camino carrozable, lo cual ha desestabilizado la ladera, al igual se aprecia en los cortes realizados para la construcción de viviendas. (fotos 24, 25 y 26).

Foto 25: Afloramiento de roca intrusiva.

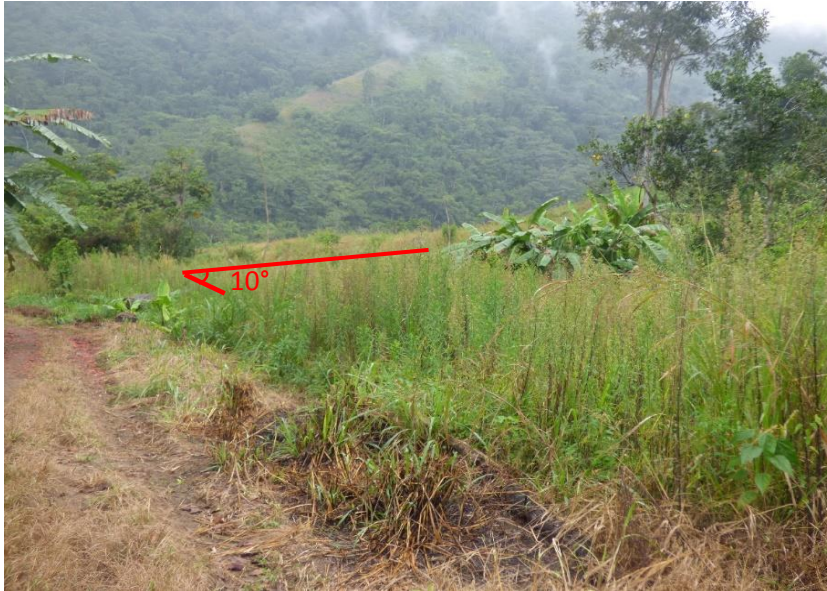
La zona de reubicación geomorfológicamente se encuentra sobre una lomada, con una leve ondulación, presenta pendiente media de 10° (foto 27). Compuesto por gravas en matriz areno limoso (insitu) foto 28.

Foto 27: Pendiente de la zona de reubicación.

- En el terreno se debe construir drenajes pluviales para evitar la infiltración de agua al subsuelo que condiciona la formación de movimientos en masa.
- Realizar un estudio de suelos, para determinar los tipos de construcciones que se van a realizar y la profundidad de cimentación.
- Reforestar con plantaciones adecuadas en las zonas aledañas al área de reubicación, con la finalidad de no romper la estabilidad del terreno.
- Por ningún motivo la planificación urbana debe de orientarse a la zona de inundación-erosión.

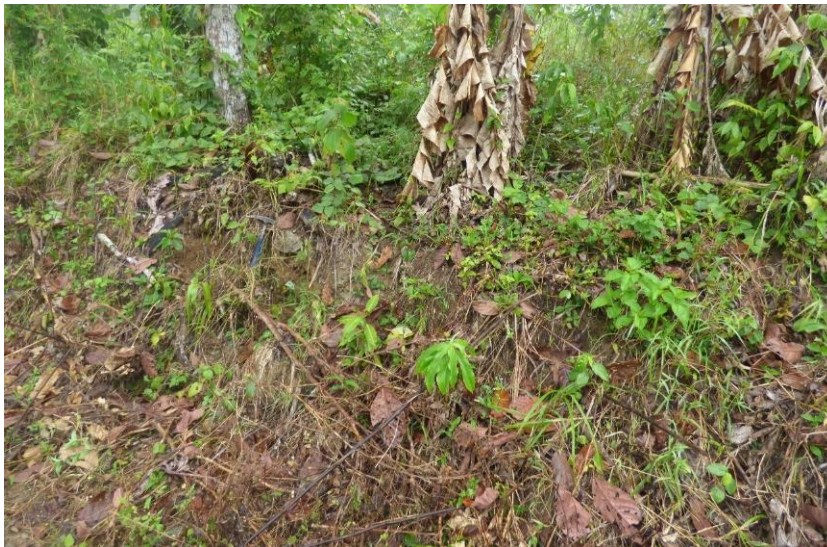
Foto 28: Tipo de material en la zona de reubicación.
