Informe Técnico N° A6841

DESLIZAMIENTO EN EL SECTOR TANKARCCASA - UÑUQÑAHUI

Región Cusco
Provincia Anta
Distrito Anta
Paraje Compone

NOVIEMBRE
2018

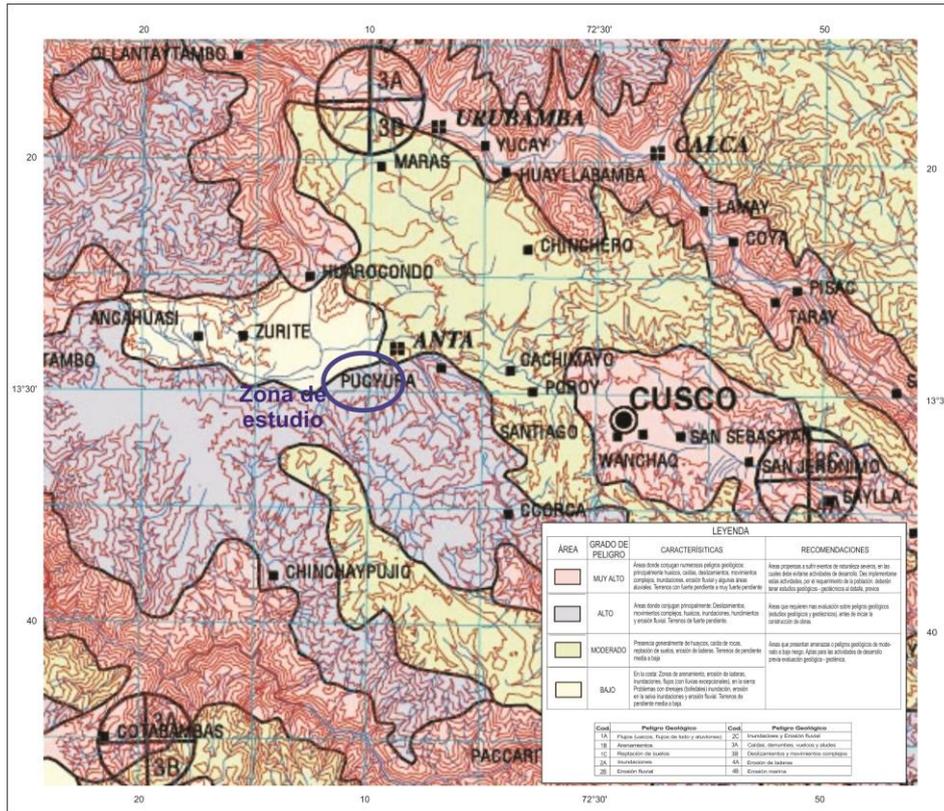
En el mapa de ocurrencia de peligros geológicos múltiples (a escala regional), los sectores Tankarccasa - Uñuqñahui, se encuentra en el área denominada zona de Alto Riesgo, con terrenos de fuerte a muy fuerte pendiente; donde se conjugan numerosos peligros: principalmente huaicos, caídas, deslizamientos, movimientos complejos, inundaciones, erosión fluvial y algunas áreas aluviales. Terrenos de fuerte a muy fuerte pendiente. (Figura 1)

Figura 1 Mapa de ocurrencia de peligros geológicos múltiples. Se observa que la zona de estudio se encuentra en moderado y Alto Riesgo donde conjugan numerosos peligros Deslizamiento, huaicos, reptación de suelos y erosión de ladera (INGEMMET 2003)

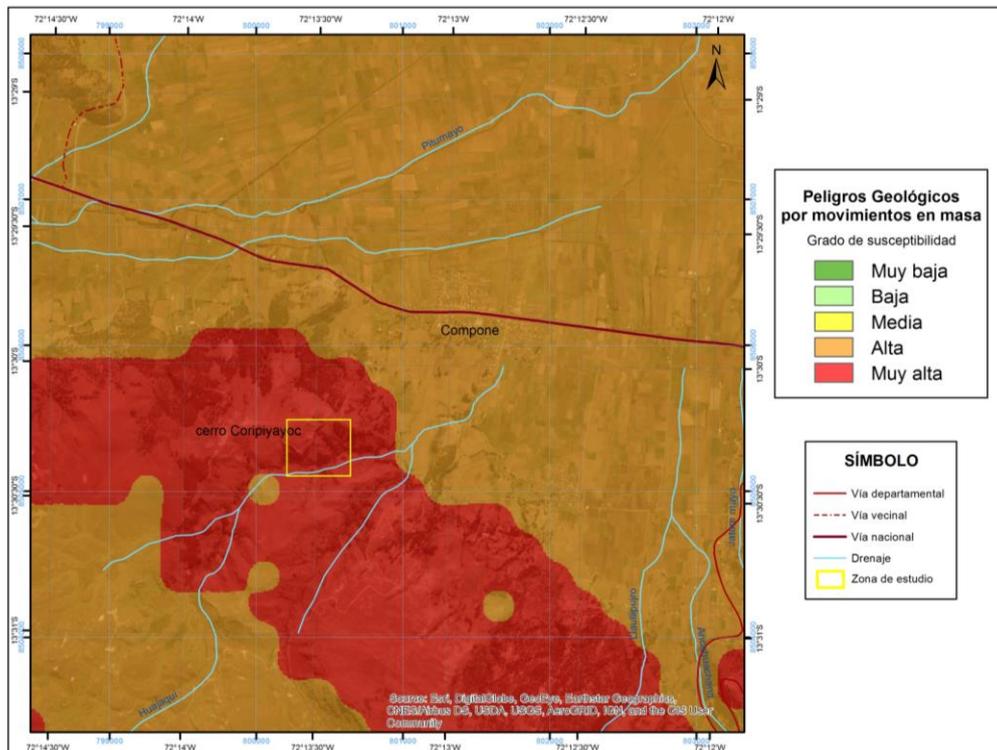
En el estudio de riesgos geológicos de la región Cusco, elaborado por el Ingemmet (2017), se determina que el sector Tankarccasa - Uñuqñahui se encuentran ubicados en la zona de susceptibilidad Muy Alta, a la ocurrencia de movimientos en masa: deslizamientos, caída de rocas, otros peligros geológicos (erosión de ladera, reptación de suelos) (figura 2)

Figura 2 Mapa de susceptibilidad por movimientos en masa de la región Cusco. Se observa que la zona de estudio se encuentra en grado de Susceptibilidad Muy Alta a peligros geológicos de tipo: deslizamiento, huaicos, reptación de suelos y erosión de ladera (INGEMMET 2005)
