INFORME COMPLEMENTARIO
EVALUACIÓN TÉCNICA GEOLÓGICA
EN LOS ANEXOS ANTACLLA-ANDAMAYO
(Informe Técnico A6629)

REUBICACIÓN DEL ANEXO DE ANTACALLA
(Distrito Andamarca, Provincia Concepción, Región Junín)

Noviembre 2013

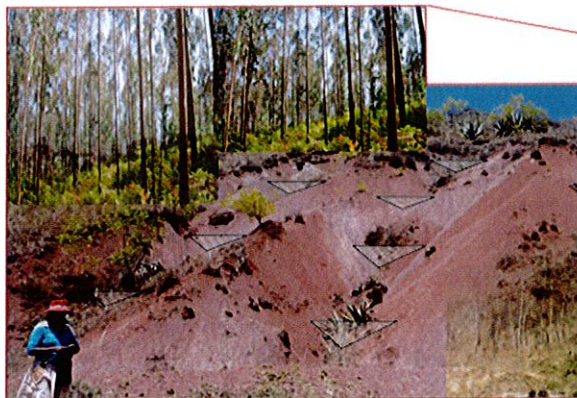
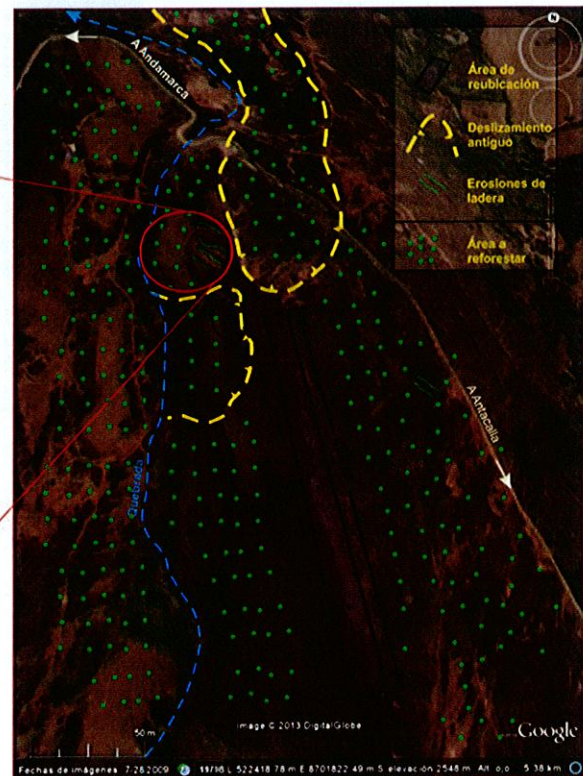
Figura 4. Ejemplo de reforestación y medidas correctivas en la zona de erosión de laderas.

- Para la zona con erosión de ladera
 - a) Se debe reforestar, los cauces de quebradas, para evitar el ensanchamiento de la cárcava, y detener la erosión retrogresiva, ya que estos procesos conllevarían a la generación de nuevos deslizamientos y derrumbes de pequeña escala. Figuras 4, 5, 6 y 7.
 - b) Construcción de barreras escalonadas a lo largo de la pequeña quebrada, con la finalidad de evitar el avance de la erosión de fondo y ensanchamiento de la quebrada (figura 4).
 - c) La zona inferior debe ser asignada exclusivamente para la construcción de áreas verdes, prohibiéndose la construcción de viviendas.
 - d)

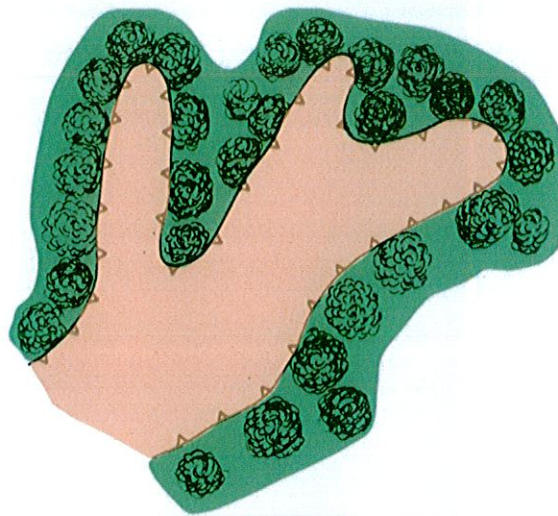
Figura 5.

Figuras 5, 6 y 7 Obras de forestación en zonas de cárcavamiento.

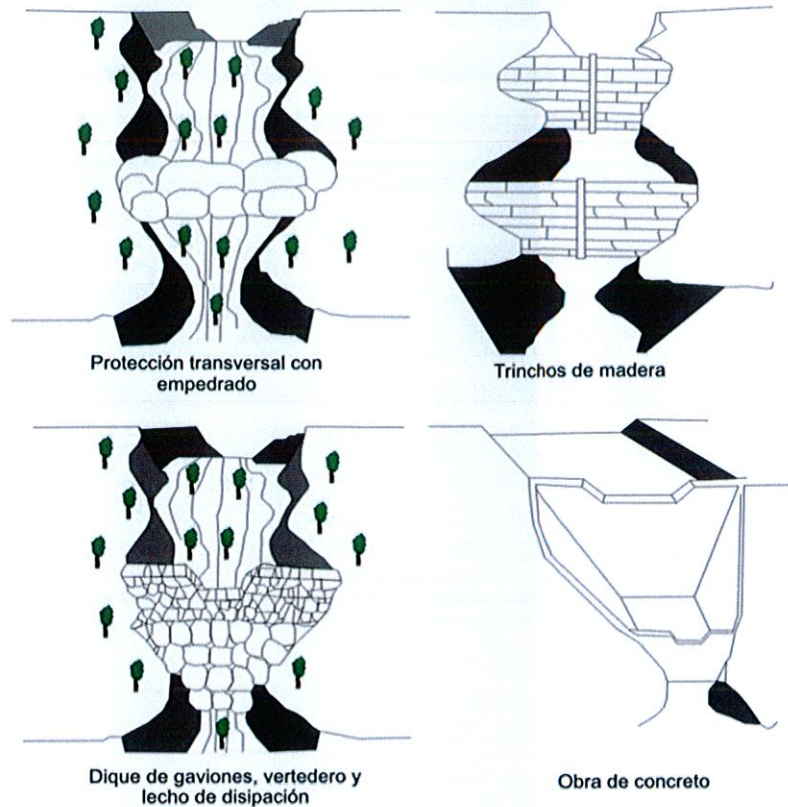
Figura 8. Obras hidráulicas transversales para cárcavas, fijación de sedimentos y protección de desagüederos naturales (Tomado de Instituto Nacional de Vías-Colombia-1998).

- a) *Construcción de barreras, rellenos y cortacorrientes.* Construir obras complementarias hidráulicas y control, mediante diques transversales como trinchos de madera, de enrocado o gaviones (figura 8). El objetivo de estas medidas, es disminuir la energía del agua (flujos de agua, lodo u huaicos), retener sedimentos para estabilizar la cárcava y proceder a sembrar vegetación.
