# **CRISIS SÍSMICA DE CALACOA (MOQUEGUA) OCTUBRE, 2005**

## **INFORME TÉCNICO MULTI-INSTITUCIONAL**

**LIMA - Perú  
Febrero - 2006**

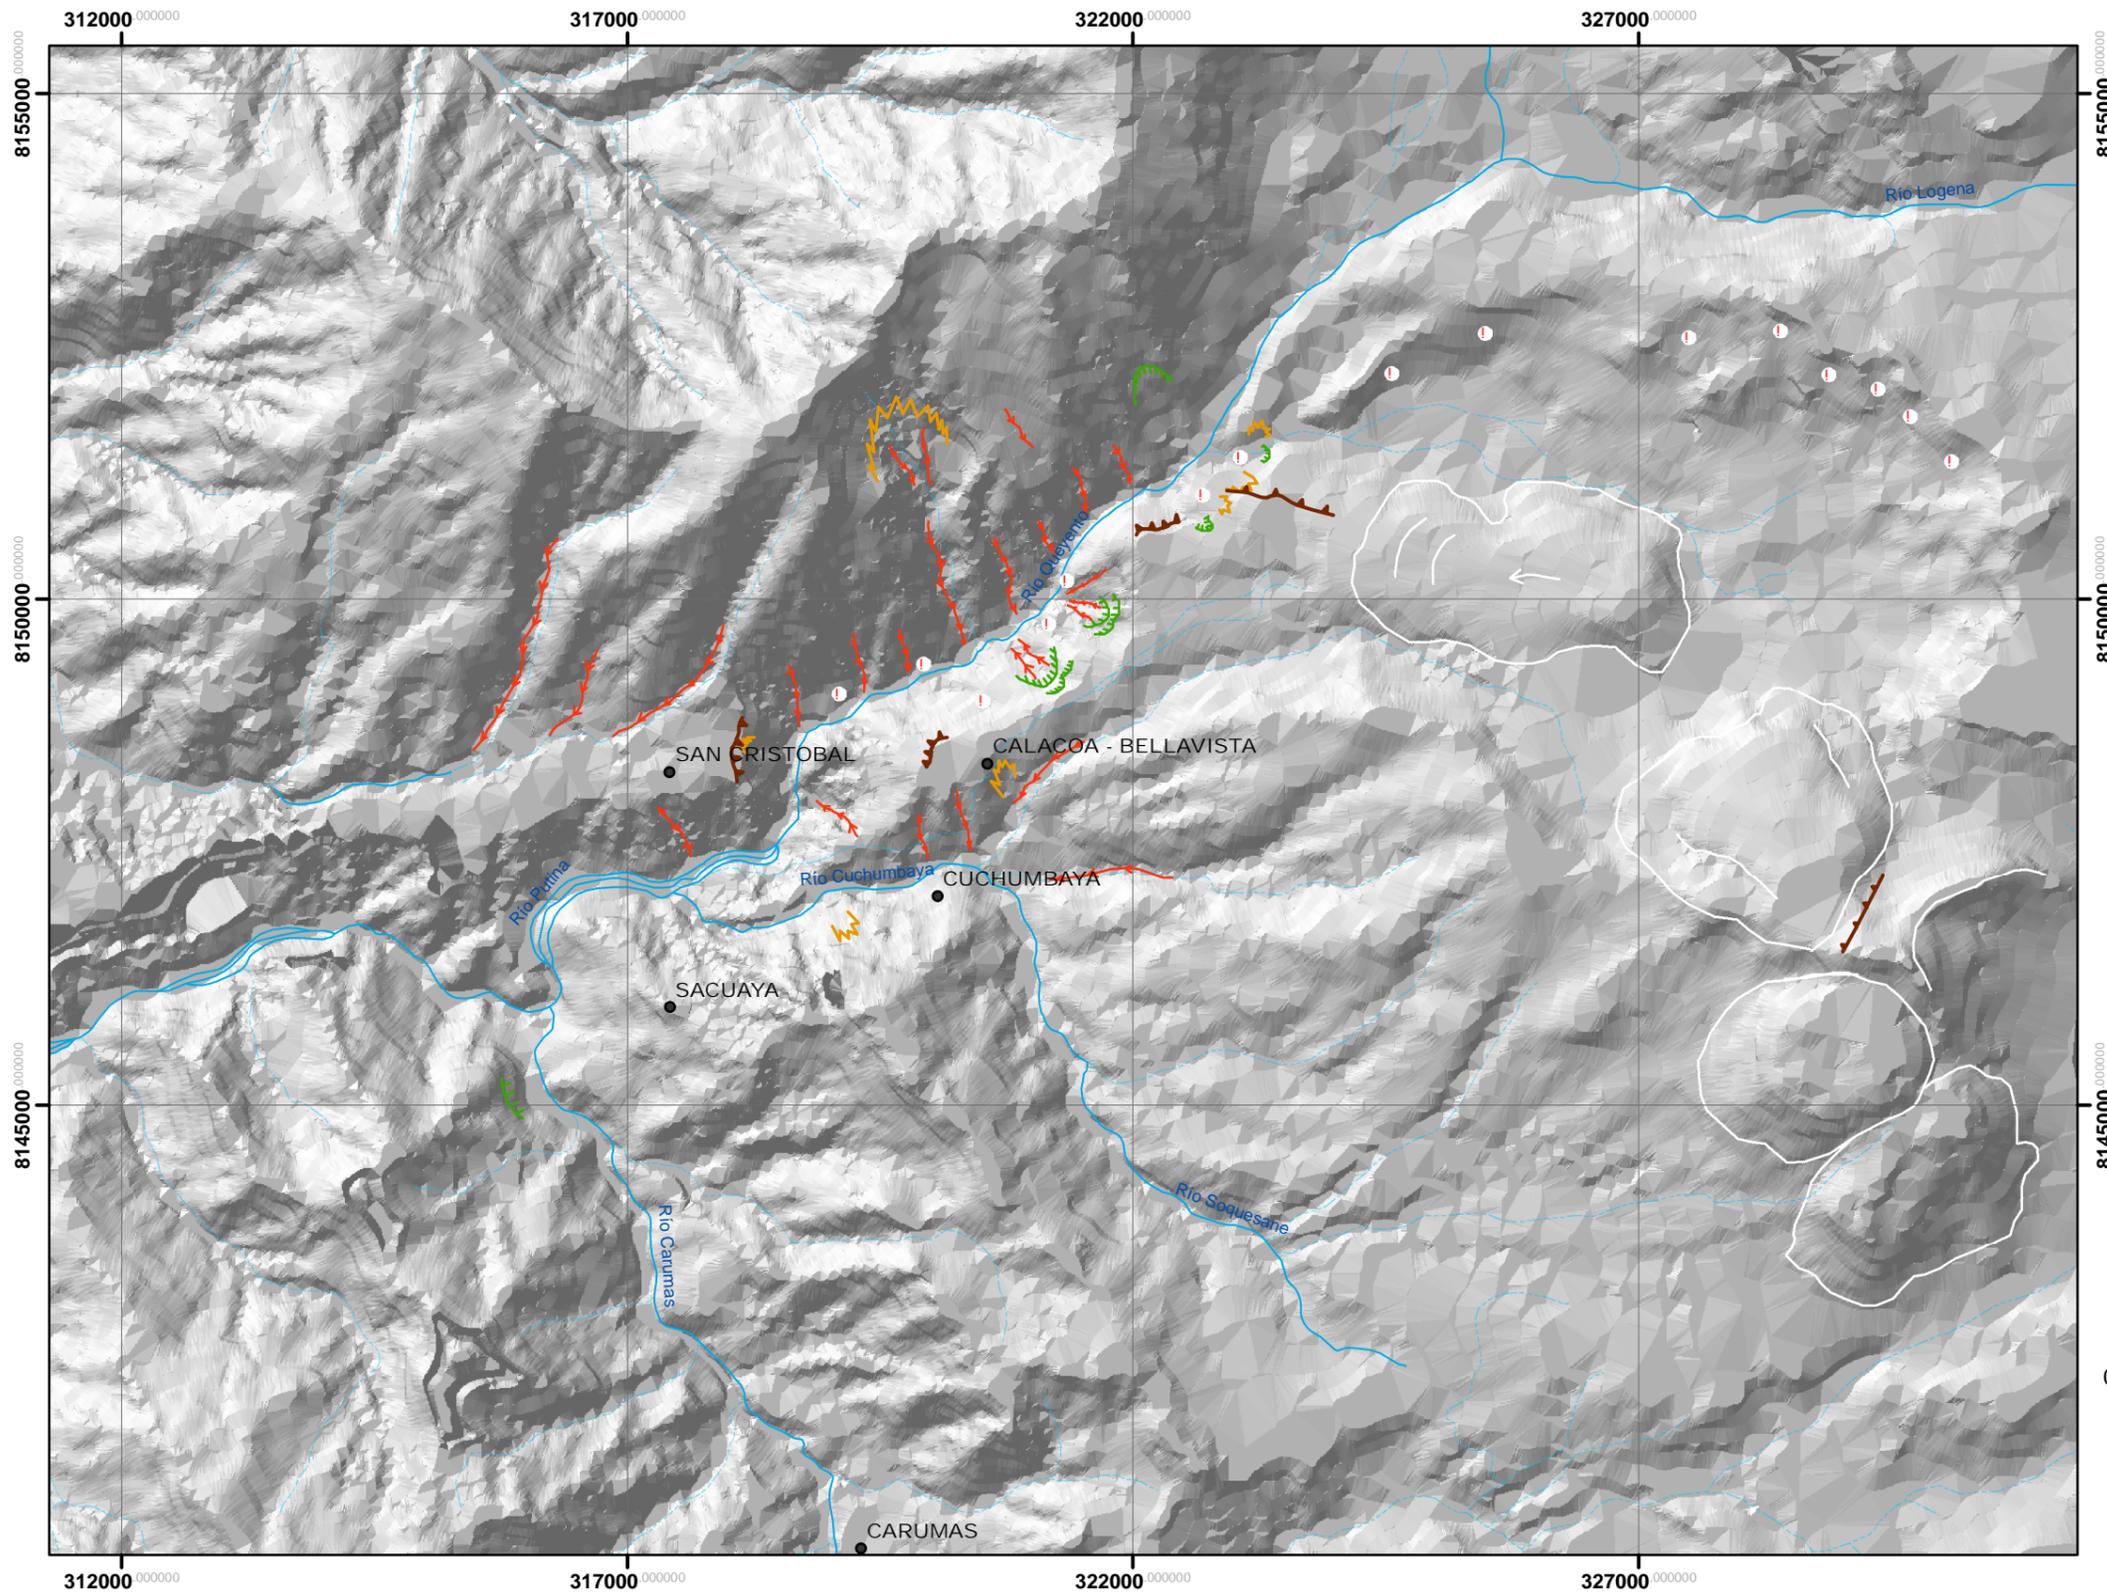
Fig. 3.2

El área de estudio está ubicada en el flanco occidental de los Andes y posee una fisiografía compleja distinguida por presentar valles juveniles con laderas empinadas (Fig. 3.1) y con suelos poco cohesivos que contribuyen a la ocurrencia de procesos de remoción en masa (Fig. 3.2)

# MAPA DE PROCESOS GEODINAMICOS

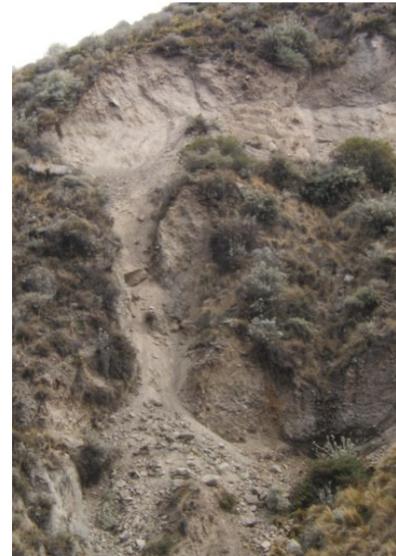
- A lo largo del mismo canal, en la margen derecha de la quebrada Cargache se distinguen caídas de rocas y derrumbes antiguos que fueron reactivados por la actividad sísmica (Figs. 3.7, 3.8). Estos procesos se producen en una ladera que tiene entre 50 - 60° de pendiente, y cubren un área de 200 m de largo x 120 m de altura. Esta ladera está conformada por depósitos de avalanchas de escombros poco cohesivos.

**Fig. 3.8:** Detalle de la vista anterior.

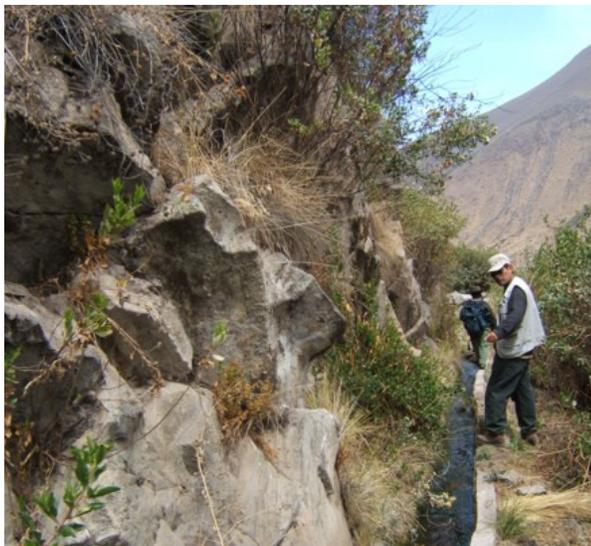
**Fig. 3.13:** Tramo de canal revestido que no ha sufrido daños, localizado al pie de lavas.

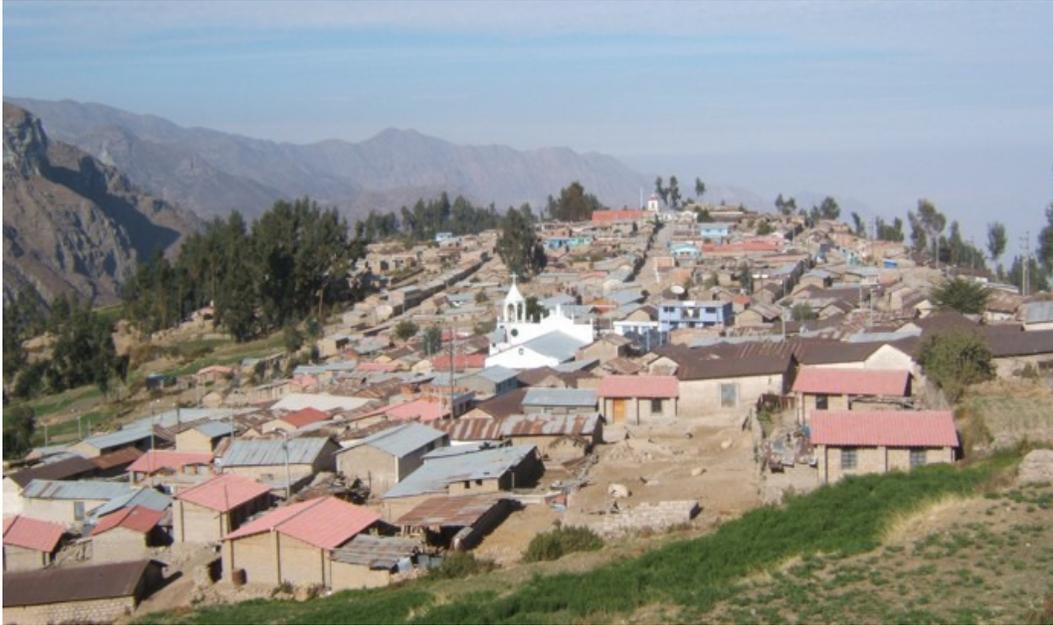
Más del 90% de viviendas de los poblados de Calacoa, San Cristóbal, Cuchumbaya, Sacuaya y Carumas (Figs. 4.1; 4.2; 4.3) son construcciones de adobe sin reforzamiento estructural, de uno y dos pisos, autoconstruidas, con cimientos de piedra y barro. Los techos son livianos, contruidos en base a armaduras de madera y cobertura de calamina, eternit e ichu. Sus muros tienen un espesor entre 0.40 a 0.60 m de ancho. La mayoría de las viviendas tienen más de 30 años de antigüedad, y algunos superan los 40 años.

Los daños que se observan son principalmente agrietamientos de diversa magnitud en las paredes y en los encuentros de muros (esquinas), caída de revestimientos de muros tanto internos como externos. Este tipo de daños afecta seriamente al estado estructural de las viviendas haciendo en algunos casos inhabitables.

**Fig. 4.1:** Poblado de Calacoa-Bellavista.

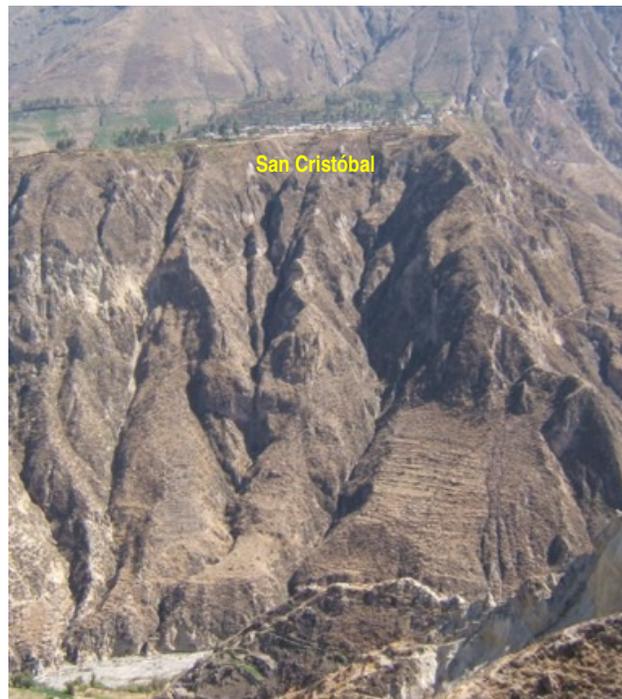
**Fig. 4.2:** Poblado de San Cristóbal.

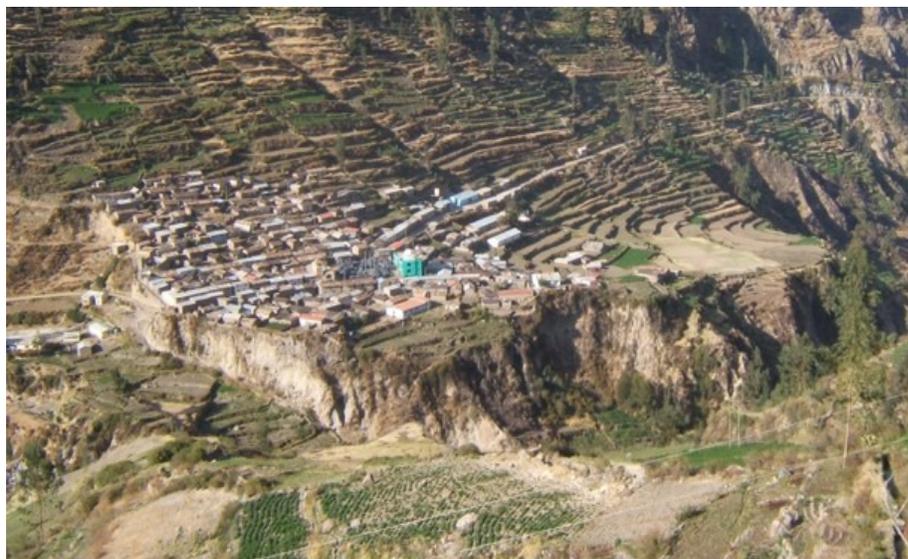
*Fig. 4.3: Poblado de Cuchumbaya localizado al pie de una ladera.*

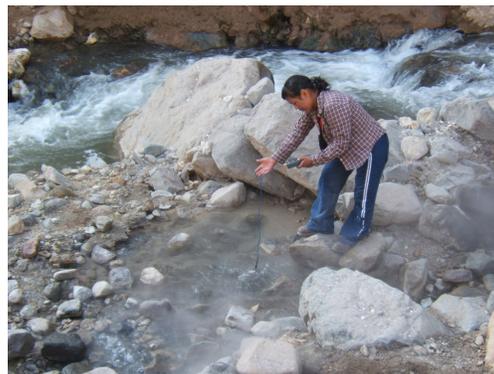
*Fig. 5.8 Fuente termal Putina II*

Por otra parte, el agua del “Río Putina II” (muestra recolectada al final de la localización de las fuentes termales) (ver Fig. 5.8) es contaminada con las aguas termales localizadas a lo largo del cauce del río Putina, permitiendo el incremento de la concentración de los elementos químicos y su temperatura, esto se observa al correlacionar los resultados químicos del “Río Putina I” y “Río Putina II” aguas recolectadas en el mismo río, pero en diferentes puntos.

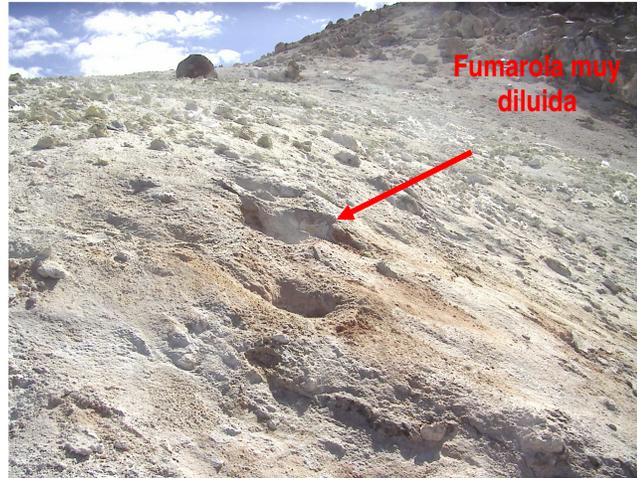
En la cima del volcán Ticsani (5400 msnm.), no se ha observado ningún cambio de la actividad fumarólica con relación a lo observado en 1999. Las emisiones de pequeñas fumarolas solo se observan en dos puntos muy locales. Estas fumarolas son muy diluidas de color blanquecino con un ligero olor a azufre, con una temperatura aproximada de 76°C (Fig. 5.14; 5.15 y 5.16).

*Fig. 5.14. Presencia de fumarolas tenues en el volcán Ticsani (5300 msnm.)*

- Continuar con el control periódico de observaciones visuales de la cima del volcán y alrededores, para detectar variaciones en las emisiones de gases, agrietamientos del terreno, etc.

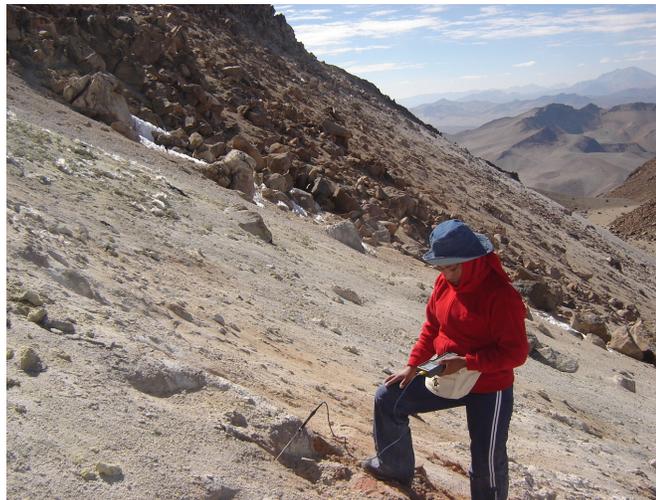
*Fig. 5.15. Medición de temperatura de la fumarola del volcán Ticsani*

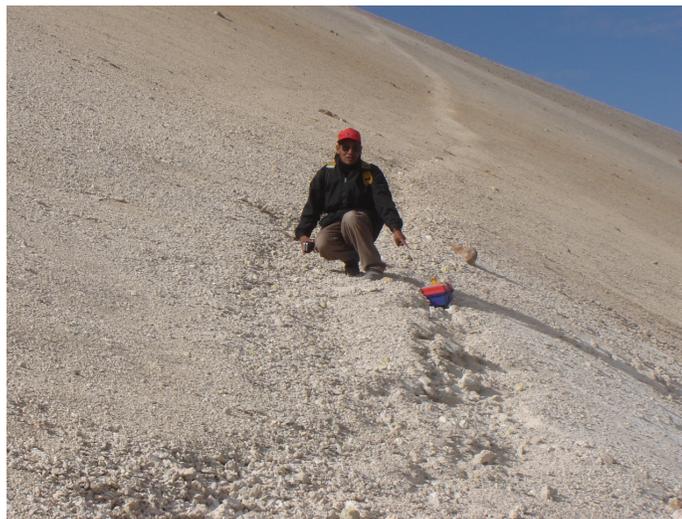
Por otra parte, durante el ascenso al volcán Ticsani, en el camino se ha observado pequeñas grietas (Fig. 5.17 y 5.18), posiblemente asociados a los efectos producidos por los continuos movimientos sísmicos que ocurren en la zona.

*Fig. 5.17 Grietas observadas durante el ascenso al volcán Ticsani*

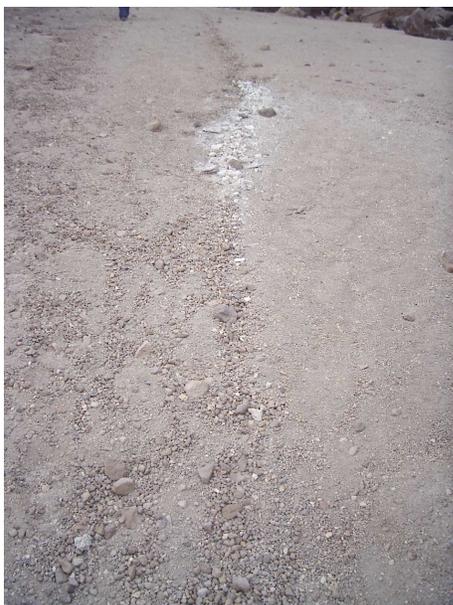
Fig. 5.18. Grietas observadas durante el ascenso al volcán Ticsani
