Informe Técnico N° A6844

EVALUACIÓN DE PELIGROS GEOLÓGICOS EN EL SECTOR PUENTE PAUCARTAMBO

Región Pasco
Provincia Oxapampa
Distrito Villa Rica
Paraje Puente Paucartambo

NOVIEMBRE
2018

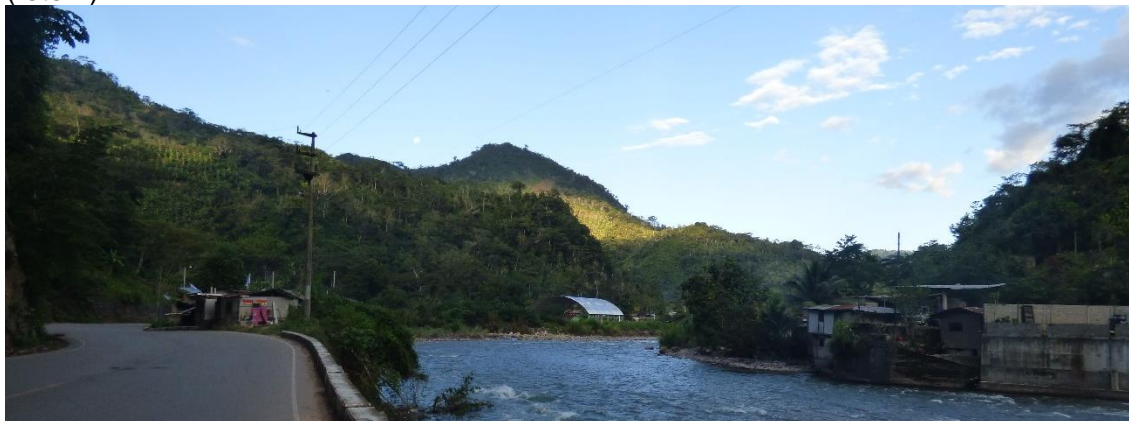
Foto 1. Relieve montañoso / colinado modelado en rocas sedimentarias. Localidad de Puente Paucartambo.

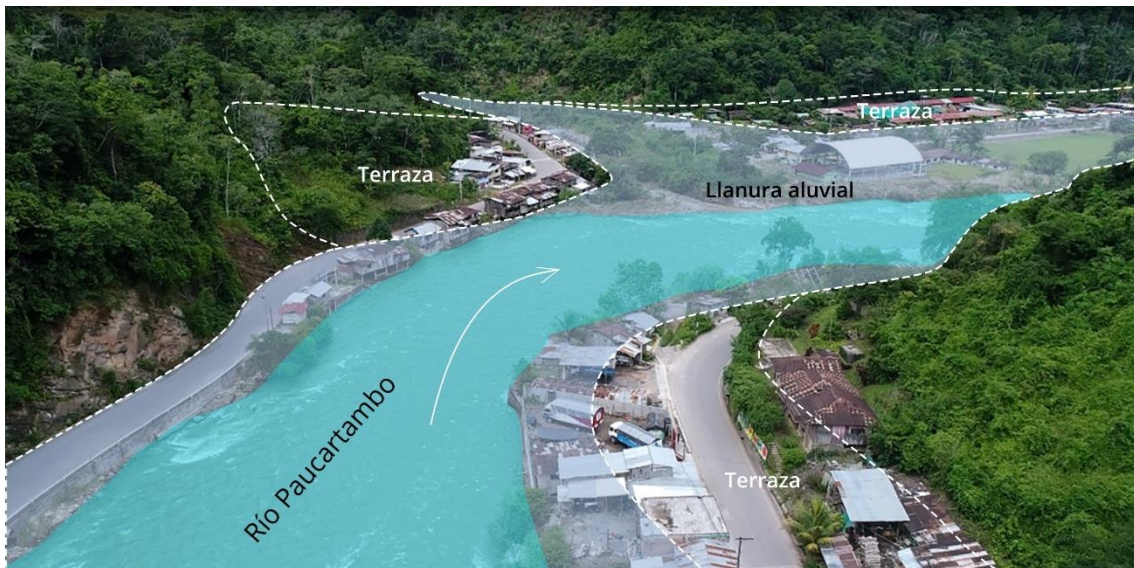
Figura 3. Terrazas y llanura aluvial en la localidad de Puente Paucartambo. Foto INDECI - Villa Rica.

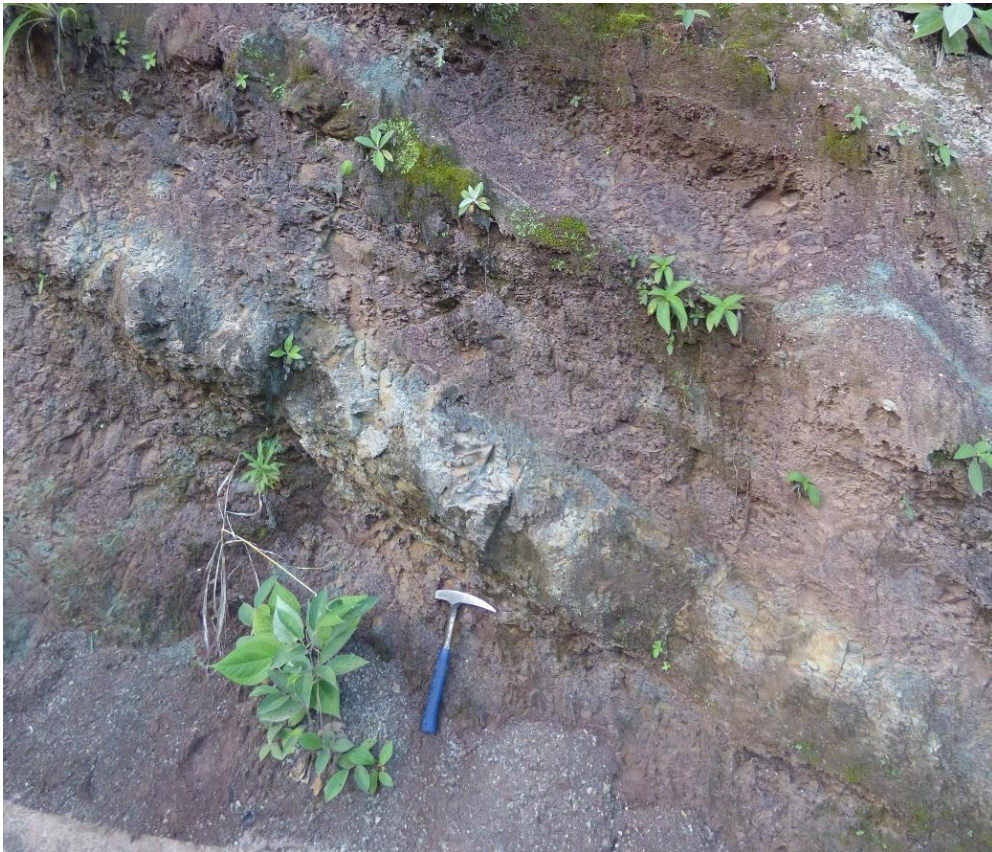
Lo conforma un conjunto de areniscas cuarzosas conglomerádicas y areniscas de grano grueso en estratos tabulares. Presenta intercalaciones de areniscas cuarzosas, areniscas limosas de grano fino con limoarcillitas finamente estratificadas (*Monge et al.*, 1996). Se observan afloramientos en el talud norte del tramo carretero del Puente (foto 2). Las rocas se encuentran medianamente fracturada, y de moderada a alta meteorización. Se observan roturas por cuñas, con bloques hasta de 50 cm.

Foto 2. Secuencia del Grupo Oriente aflorando en el talud carretero, al norte del Puente.

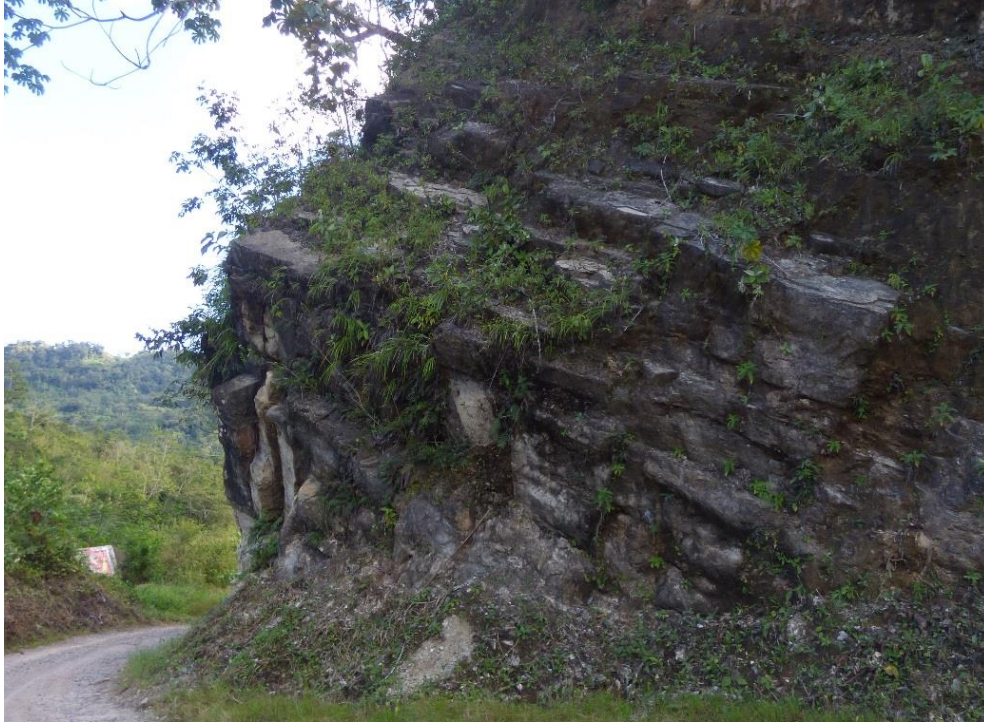
La conforma una secuencia litológica de lodolitas intercaladas con limolitas y calizas. El miembro medio se encuentra constituido esencialmente por calizas. Entre las calizas se intercalan margas, limolitas calcáreas (*Monge et al* 1996). Se observan afloramientos en el talud norte del tramo carretero Puente - Río la Sal y al este del sector San Martín (foto 3). Se presentan en capas entre 20 a 50 cm, medianamente fracturadas.

Foto 3. Afloramiento de la formación Chonta al este de sector San Martín, Puente Paucartambo.

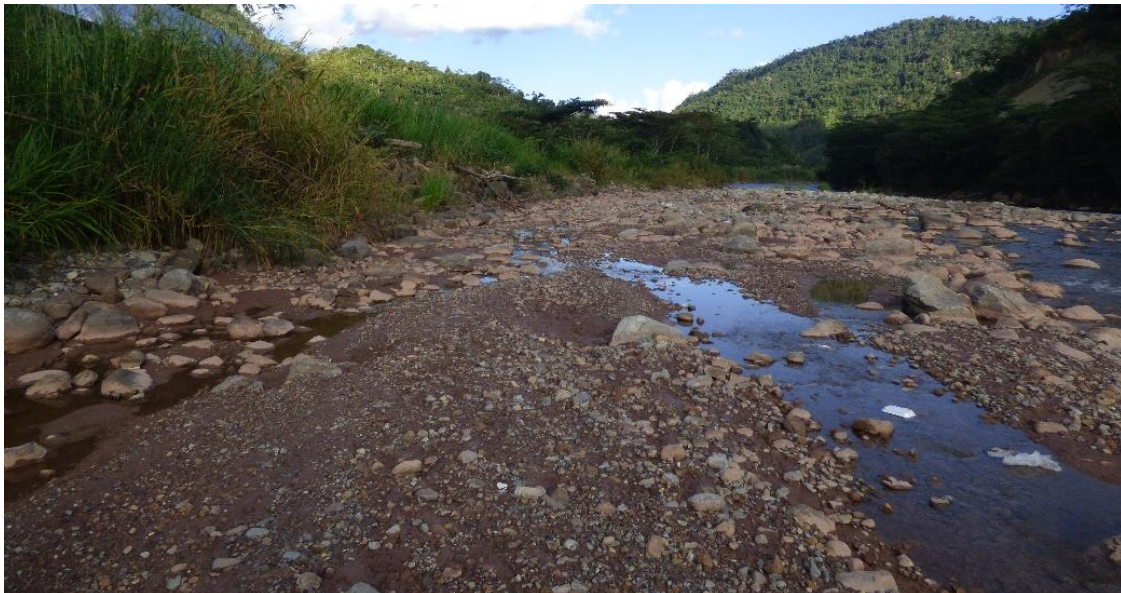
Se encuentran distribuidos en los fondos de valle de los ríos Entas, La Sal y Paucartambo (foto 4). Lo conforman gravas y conglomerados polimícticos mal clasificados, unidos por una matriz arcillosa o arenosa (Monge *et al.*, 1996). La mayor parte de la localidad de Puente Paucartambo se encuentra emplazada sobre este tipo de depósitos.

Foto 4. Depósitos fluvio-aluviales en la llanura de inundación del río Paucartambo.
