Informe Técnico N° A6845

EVALUACIÓN DE PELIGROS GEOLÓGICOS EN LOS SECTORES CRISPÍN - VILLA OYÓN Y BARRIO INDUSTRIAL VILLA RICA

Región Pasco
Provincia Oxapampa
Distrito Villa Rica
Paraje Crispín-Villa Oyón y Barrio Industrial

NOVIEMBRE
2018

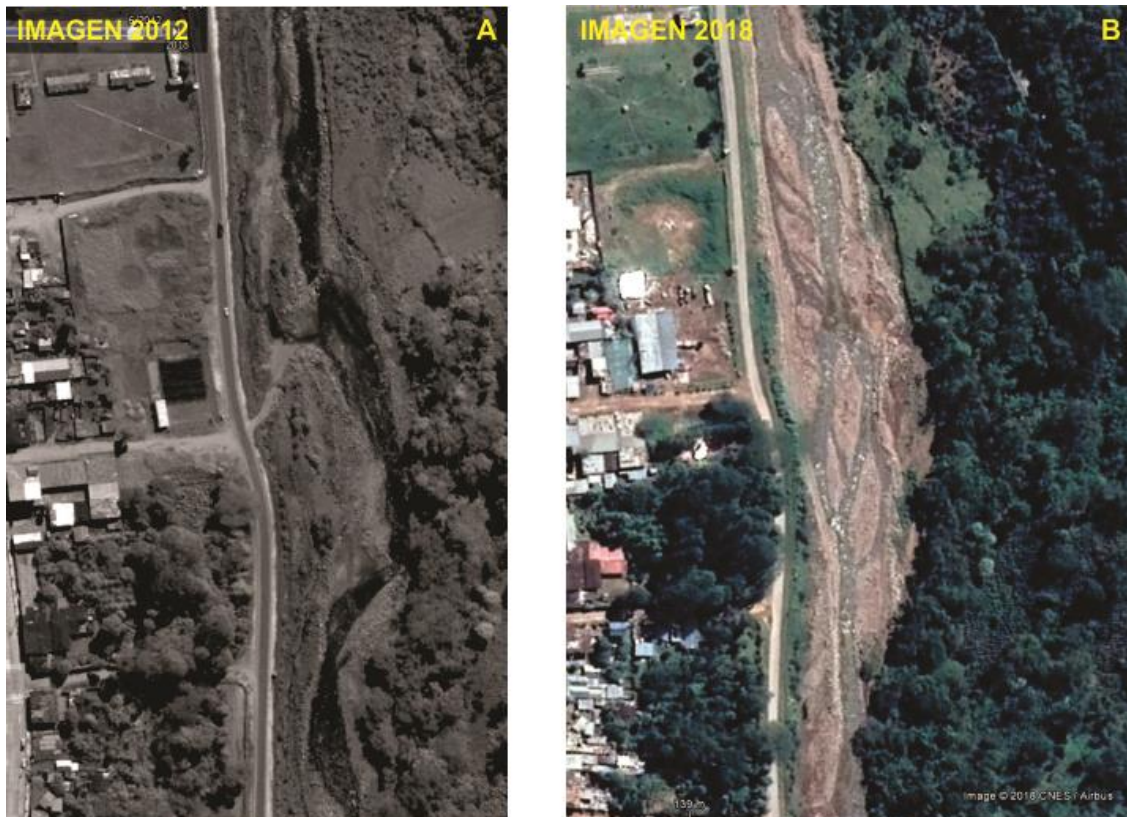
El río Entas, en el sector de Villa Rica, por lo observado en las imágenes satelitales, tiene un drenaje de tipo anastomosado, que por la actividad antrópica ha sufrido modificaciones, se ha reducido el ancho de su cauce (figura 3 y foto1).

Figura 3. Comparación de imágenes satelitales del 2012 (A) y 2018 (B).
(A) Aparentemente el río se comporta como río rectilíneo de un solo canal, algo sinuoso.
(B) El cauce del río se muestra tipo anastomosado, con varios canales.

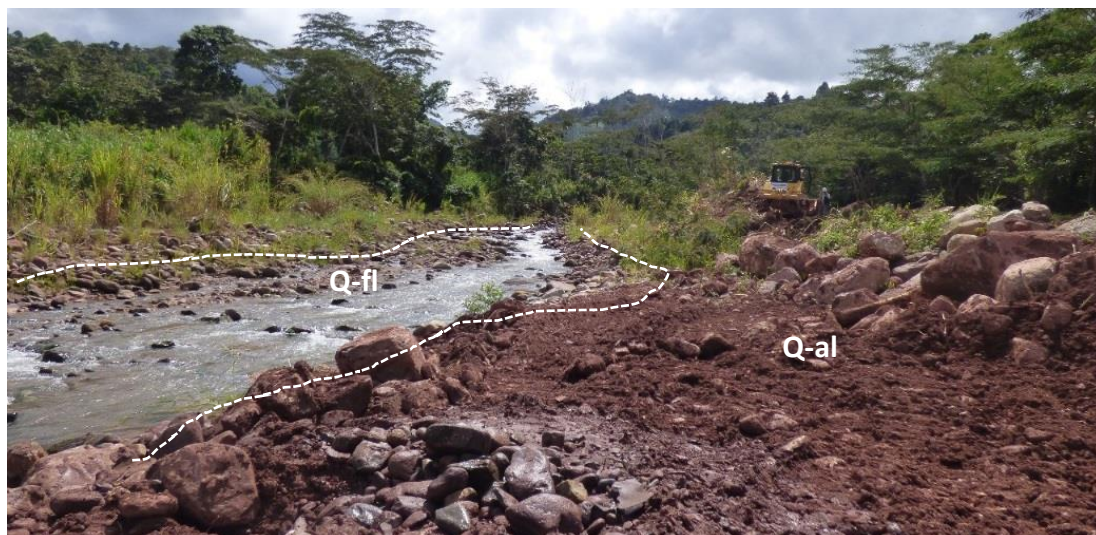
Foto 6. Depósitos aluviales en el cauce del río Oyón.

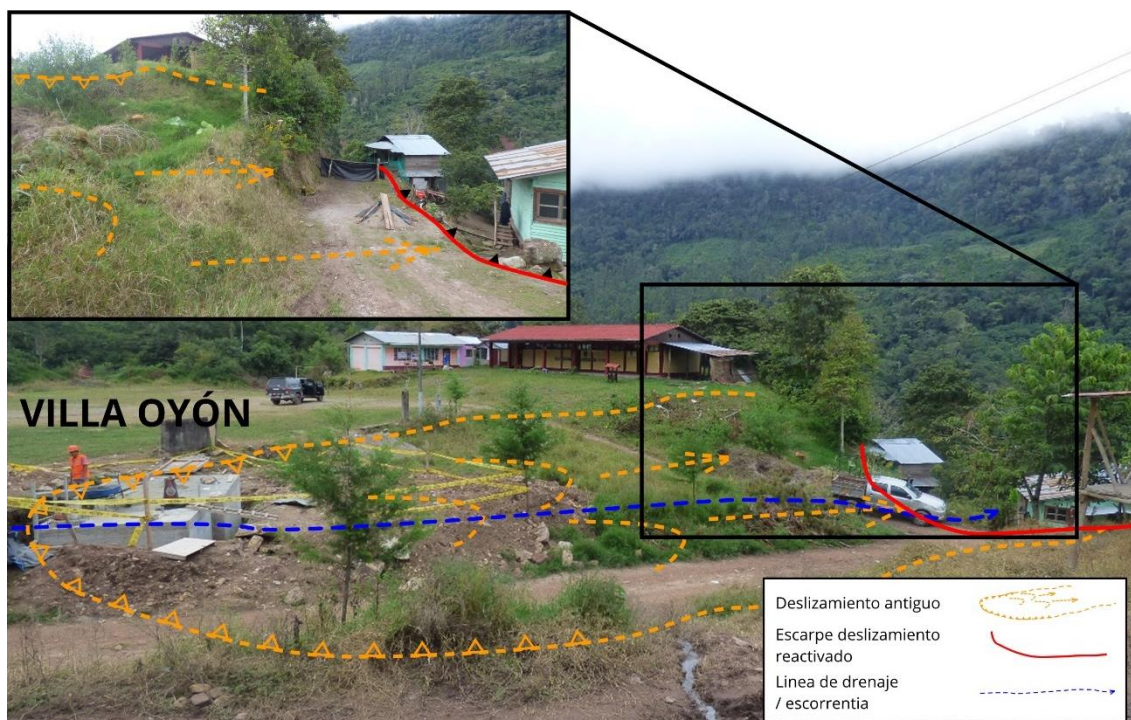
El deslizamiento está desplazándose hacia el este, tiene 30 m de corona y se ubica en una zona de escorrentía natural. En la zona se observan evidencias de un deslizamiento anterior, que estaría en proceso de reactivación (figura 18). El salto del deslizamiento antiguo no se puede observar por estar cubierto por vegetación.

Figura 18. Variaciones del curso del río Etas, al oeste de Villa Rica. Imágenes de Google Earth años 2012, 2014 y 2018.
