**ESTUDIO GEOLOGICO – GEODINAMICO A DETALLE  
DEL DESLIZAMIENTO EN LA APV ALTIVA CANAS DEL  
DISTRITO DE SAN JERONIMO, PROVINCIA  
Y DEPARTAMENTO DEL CUSCO**

**MUNICIPALIDAD DE  
SAN JERONIMO**

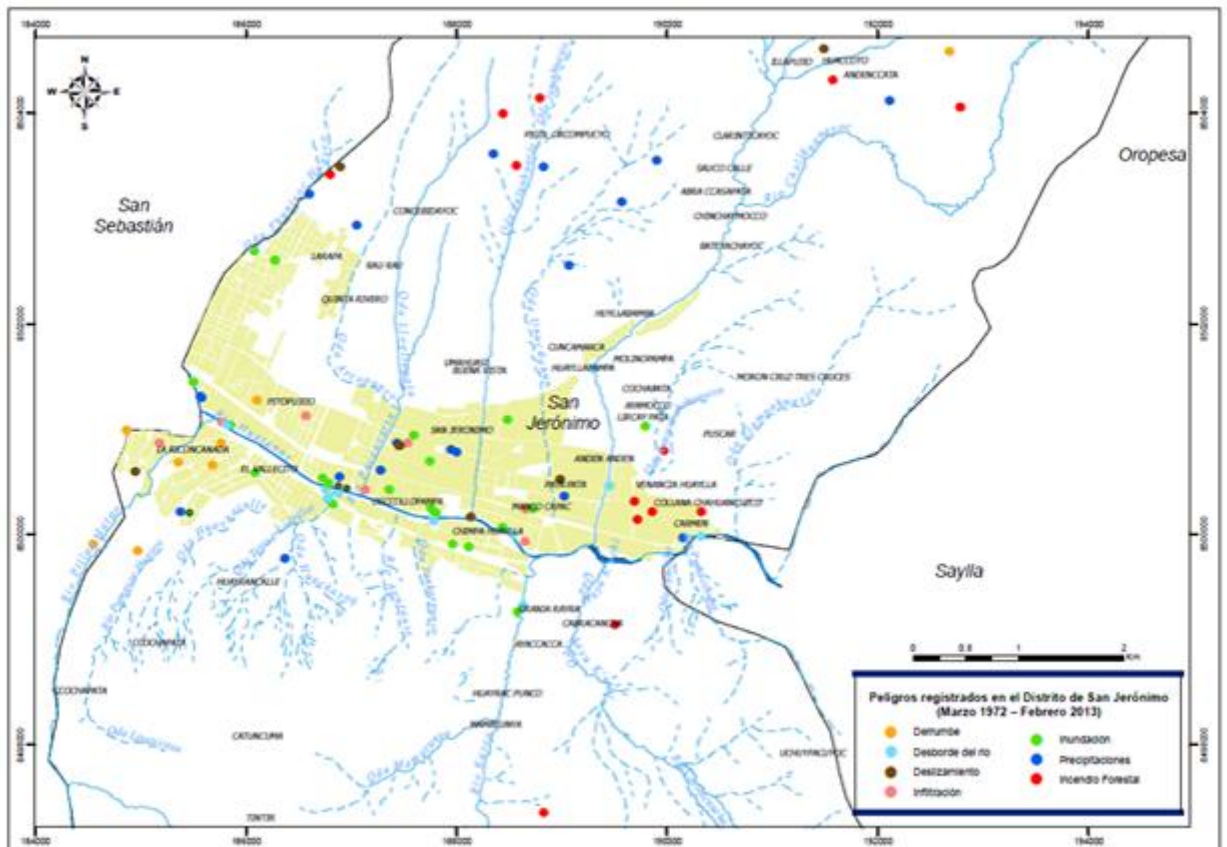
Los MM que se distinguen en los registros históricos son derrumbes y deslizamientos, asociados a éstos se tienen infiltraciones de agua, inundaciones, precipitaciones pluviales (diciembre a marzo) y desbordes de río; tanto las inundaciones como los desbordes de río se presentan principalmente en las partes bajas del distrito, es decir, en el río Huatanay en su condición de colector principal del valle del Cusco.

Figura N° 4.3.- Ubicación de peligros registrados en el distrito de San Jerónimo entre 1972 y 2013

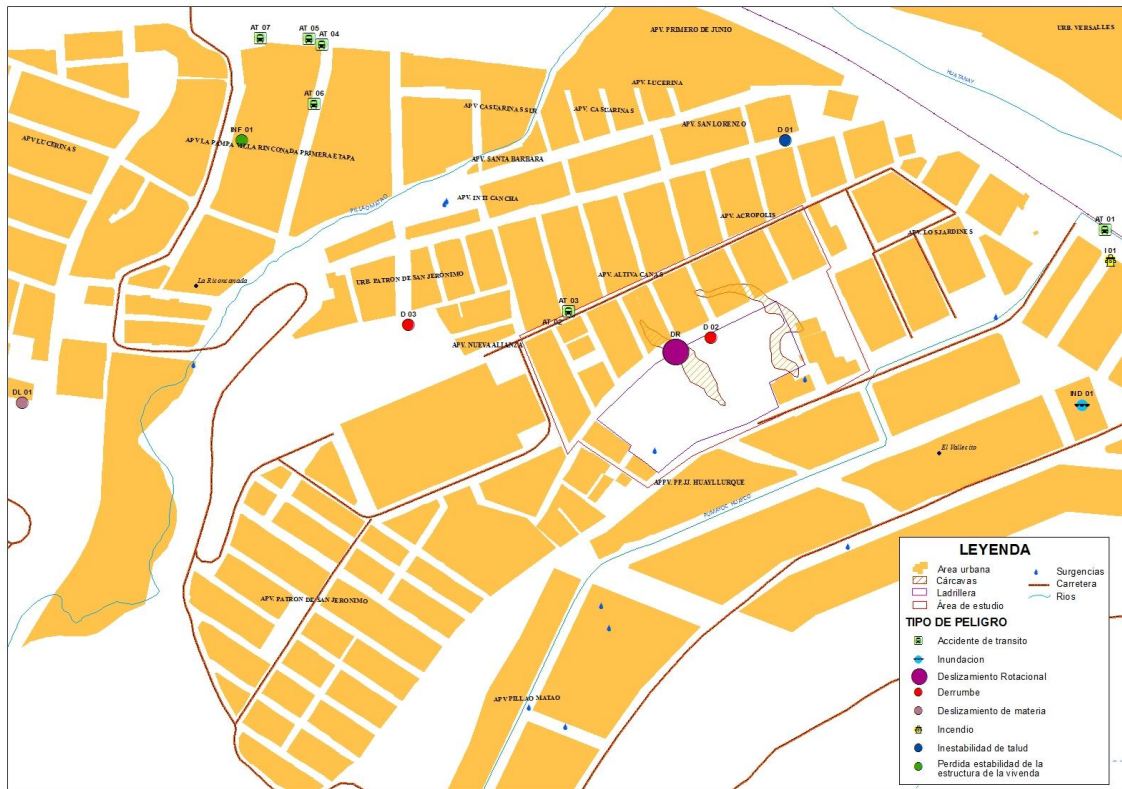
La presencia de estos eventos tiene mayor concentración dentro del área urbana del distrito, donde destacan las inundaciones del río Huatanay, principalmente en las quebradas Tejas - ladrillos y Huachayoq, donde existe una gran concentración de hornos para la fabricación de tejas y ladrillos. Así mismo, se tienen registros por eventos de MM en la quebrada Thuniyoc Huayco, que están íntimamente relacionados al deslizamiento del Cerro Picol. A pesar de que el enfoque del estudio son los MM, cabe mencionar que la mayor cantidad de peligros registrados cerca al área de estudio son los accidentes de tránsito seguido por los derrumbes (Ver Figura N° 4.4 y Anexo 01).

Figura N° 4.4.- Ubicación de peligros registrados en el distrito de San Jerónimo entre 1972 y 2013 cercanos al área de estudio

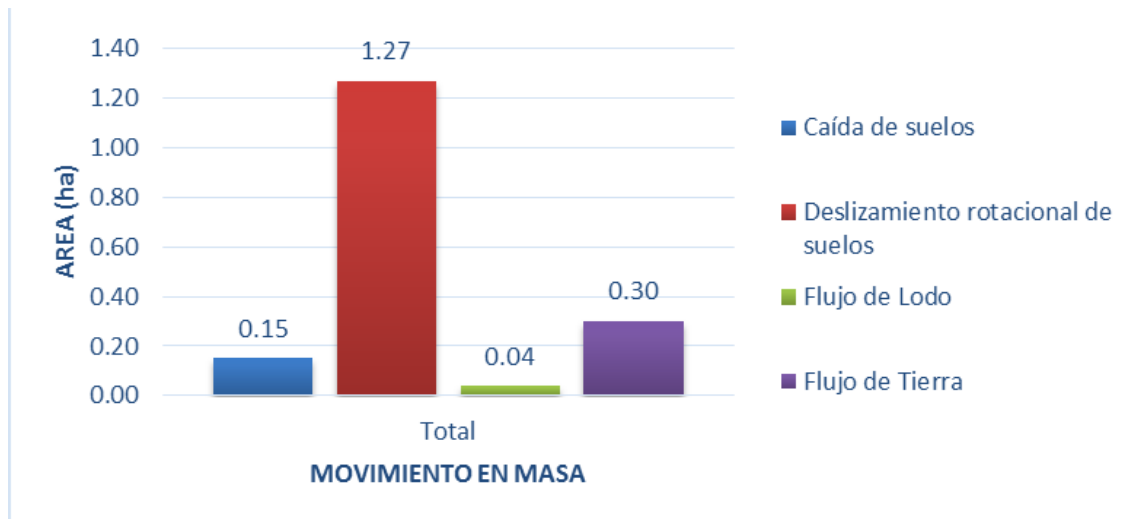
En este contexto, dentro del área de estudio se lograron identificar 3 tipos de MM que se subdividen en 4 subtipos. El número total de MM registrados es de 12, todos ellos recientes, equivalentes a un total 1.76 hectáreas (ha.), las caídas de suelo (0.15 ha) destacan con 4 unidades seguidas por los flujos de lodo (0.04 ha) con 3 unidades, flujos de tierra con 04 unidades (0.30 ha) y finalmente el deslizamiento rotacional de suelos (1.27 ha) con 1 unidad, (Ver Cuadro N° 4.2, Figura N° 4.9 y Mapa M-01).

Figura Nº 4.9.- Movimientos en Masa en el área de estudio y su equivalencia en áreas (ha).

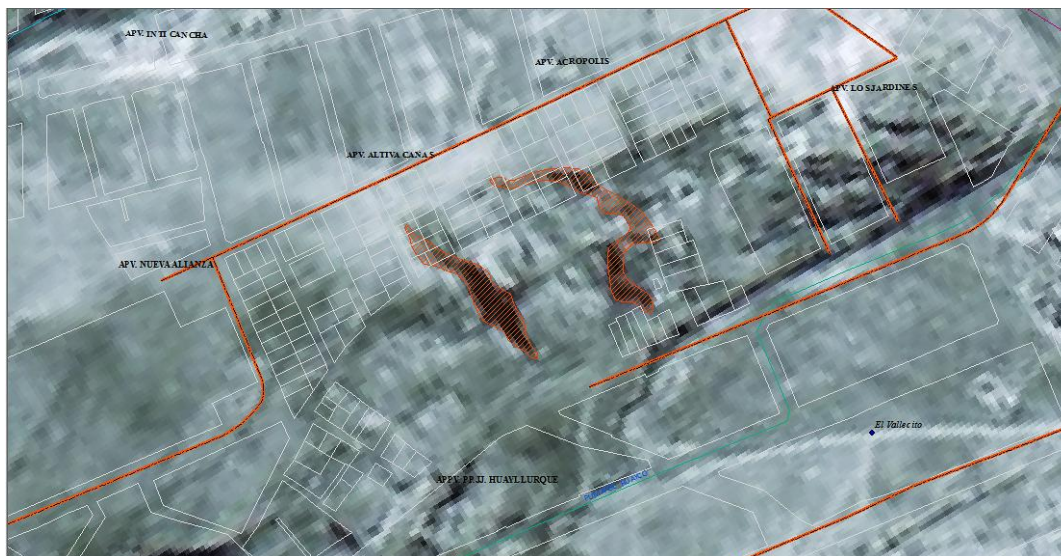
En el periodo contemporáneo, por mutuo propio la comunidad de Pillao Matao fue anexado a la jurisdicción de San Jerónimo incluyendo los predios de la ex –hacienda La Rinconada y la vertiente del cerro Qaramasqara. Para 1962 (Ver Figura N° 4.16) no se evidencia ocupación tanto en el fondo de la quebrada como en la terraza. Se observa que hacia el Sureste se viene dando un proceso de carcavamiento en el área que ha sido parte del deslizamiento del 2013.

Figura N° 4.16.- Área de estudio en el año 1962.  
Fuente: Foto aérea del Instituto Geográfico Militar, 1962.

La cobertura vegetal existente en el área de estudio es insipiente, no existen especies importantes mucho menos endémicas, analizando la fotografía del año 1962 (Ver Figura 4.16) se observa claramente que no existió desde ese entonces una cobertura vegetal importante, mas aun en la actualidad debido al proceso de expansión urbana que sufre dicho sector debido a las construcciones de viviendas, calles y a la intensa erosión realizada por los propietarios de la Ladrillera Sarita Colonia.

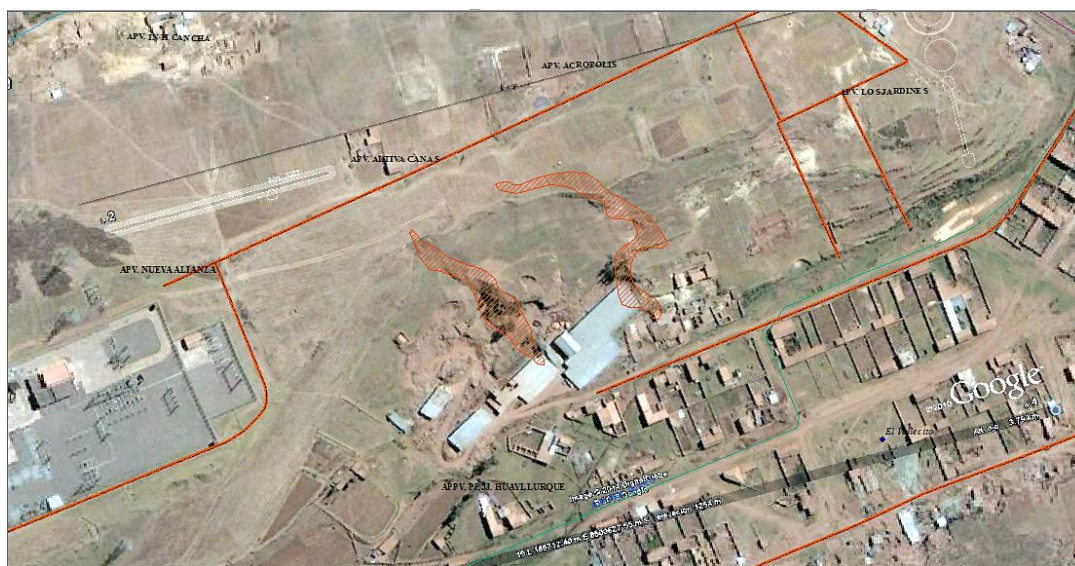
Figura N° 4.17.- Área de estudio hacia Agosto del 2002.  
Fuente: Imagen satelital Google Earth, 2002.

Para Agosto del 2002 (Ver figura N° 4.17), se observa al norte del área de estudio las dos primeras viviendas en la parte alta de la terraza y otras en la base de la terraza norte, junto al rio Pillao Matao. Apreciándose estructuras productivas en dicha ladera, al parecer de cultivos en seco. Se observa ya la existencia de la Sub Estación Eléctrica y las torres de alta tensión.

Se observa por otro lado, la existencia de la fábrica de ladrillos en un área que podría denominarse de borde urbano, con techos de calamina y la instalación de un patio techado de secado, sala de máquinas, etc; cercano a un conjunto de viviendas en piso de quebrada denominada Vallecito.

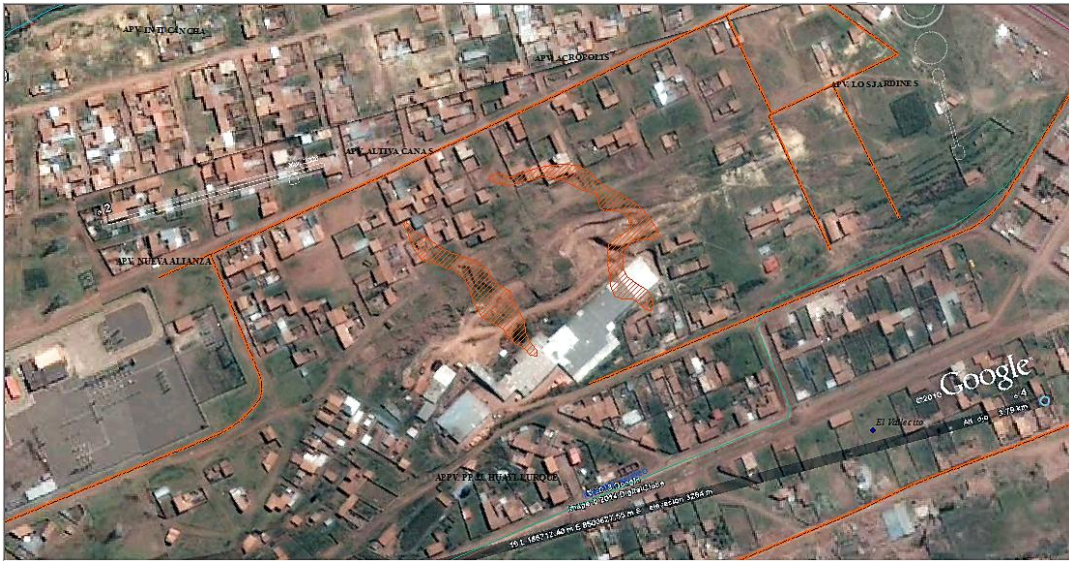
Figura N° 4.18.- Área de estudio hacia 28 Marzo 2008.  
Fuente: Imagen satelital Google Earth, 2008.

Hacia el 2008 (Ver figura N° 4.18) se observa el proceso de consolidación.

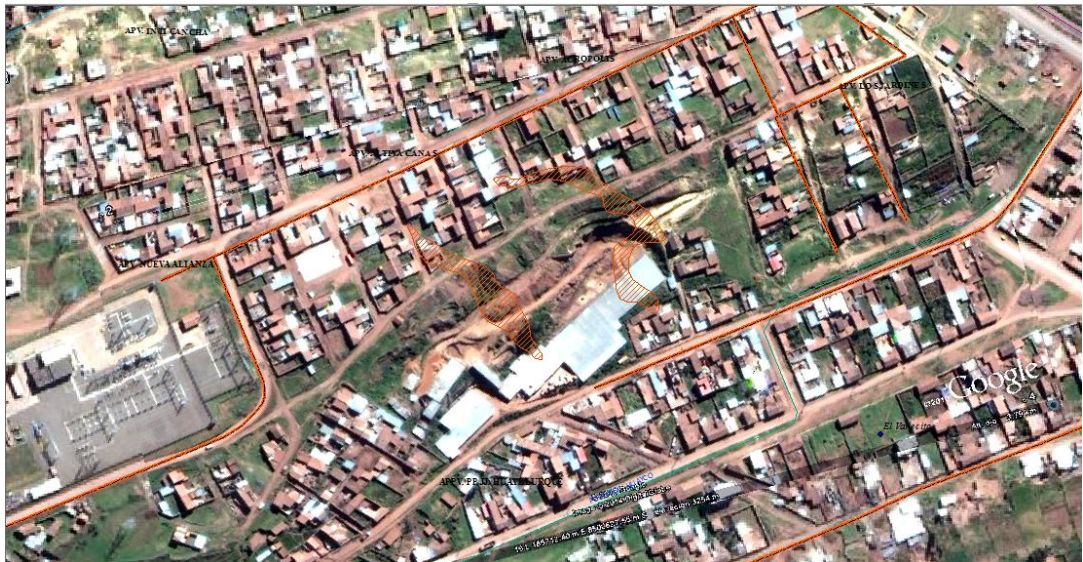
Figura N° 4.19.- Área de estudio hacia 19 Mayo 2011.  
Fuente: Imagen satelital Google Earth, 2011.

En el 2011 se observa (Ver figura N° 4.19) que la zona de estudio está en un franco proceso de consolidación, acelerado por la dotación de servicios básicos y la dinámica económica del lugar. En la zona de la ladrillera se observa el avance de la explotación de suelo más notorio hacia el lado Noreste de sus instalaciones (nótese la sombra producida por el corte de talud en forma escalonada y curva).

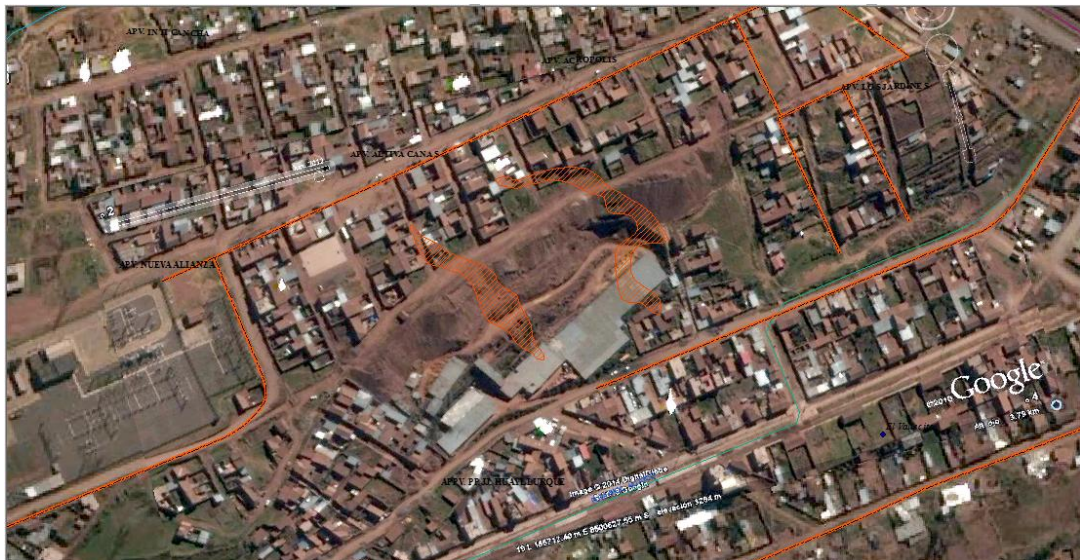
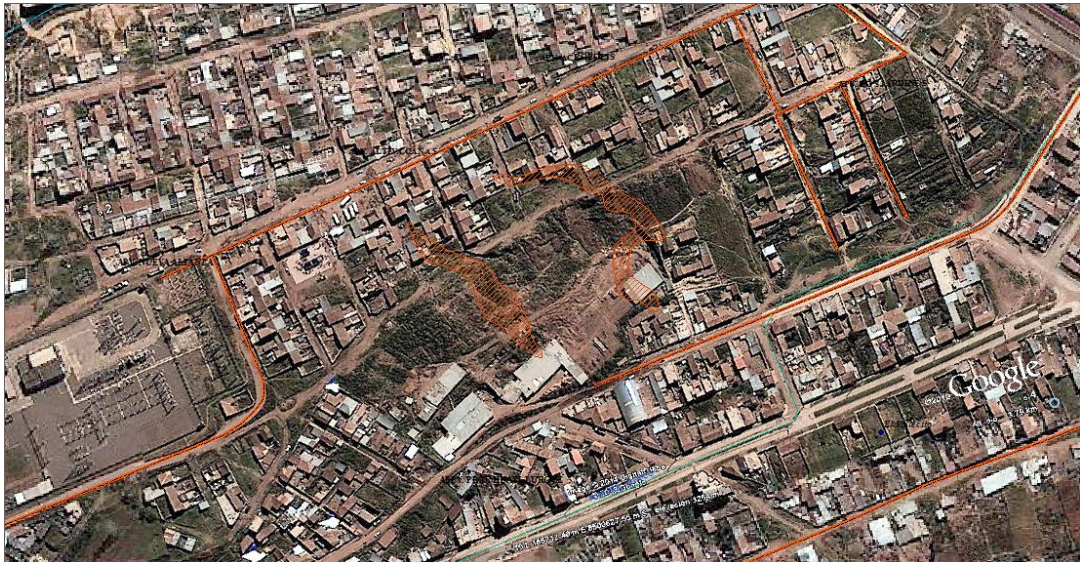
Figura N° 4.20 a y b.- Área de estudio hacia el 11 Junio del 2012.

Prácticamente la totalidad del deslizamiento se encuentra ubicado dentro de la Ladrillera Sarita Colonia, excepto la cabeza de este que incluiría a las viviendas afectadas y colapsadas el 3 de enero del 2013 (Ver Mapa M-01 y Figura 4.20).

Entre el 2011 al 2012 (Ver figuras N° 4.19 y 4.20) se aprecia que el lado Oeste de la ladrillera no presenta cobertura vegetal y que se ha creado un acceso vehicular desde el extremo Este de la fábrica, evidenciando la explotación del recurso hacia esta zona noroeste. Para este año se ha rellenado desde la parte alta el corte de talud creado los anteriores años hacia el sector noreste.

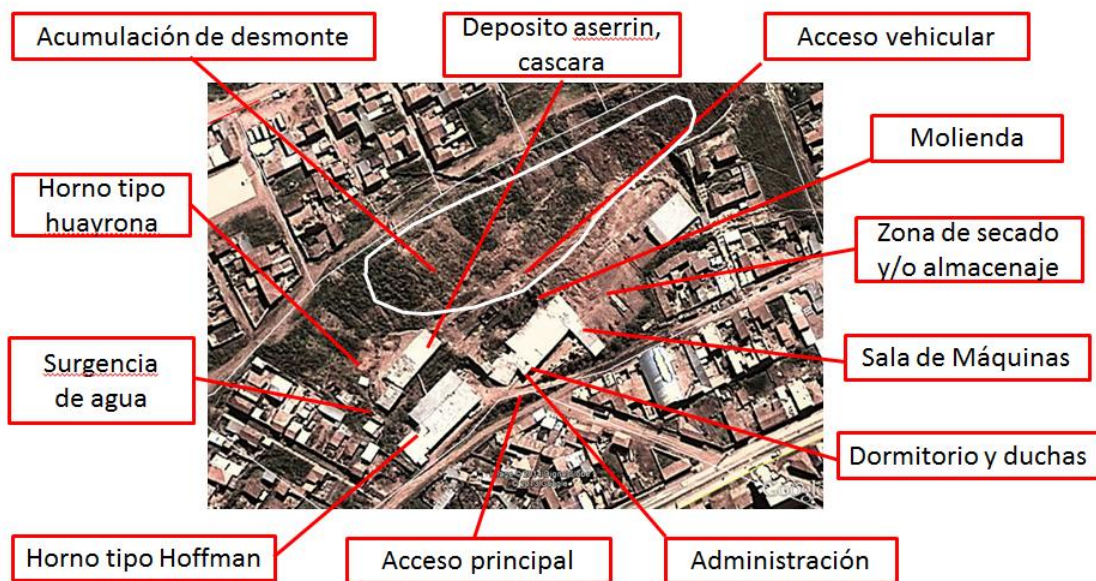
Figura N° 4.21.- Distribución de la Ladrillera Sarita Colonia 01 de mayo del 2013.

Actualmente (Ver Figura N° 4.21) se observa la distribución de la ladrillera que se encuentra en desmantelamiento por haberse prohibido su funcionamiento.

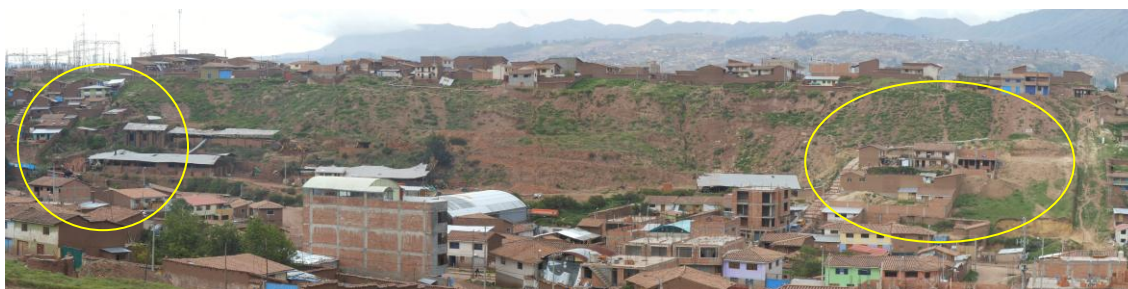
Esta unidad encuentra ubicada al S y SE del área de estudio, entre los 3260 y 3300 metros de altitud, en ella se encuentran asentadas las viviendas de la Mz E de la APV Vallecito, se caracteriza por tener un origen fluvio-lacustre compuesto por arenas e intercalación de limos y arcillas pertenecientes a la Formación San Sebastián, con pendientes de hasta 30° de inclinación. Actualmente existen surcos con direcciones N-S y NO-SE que vienen erosionando dicha unidad, principalmente por debajo de las Mzs O, P y Q (Ver Figura 4.25).

Figura Nº 4.25.- Vista panorámica, tomada desde el Este, que muestra las laderas de la zona de estudio.

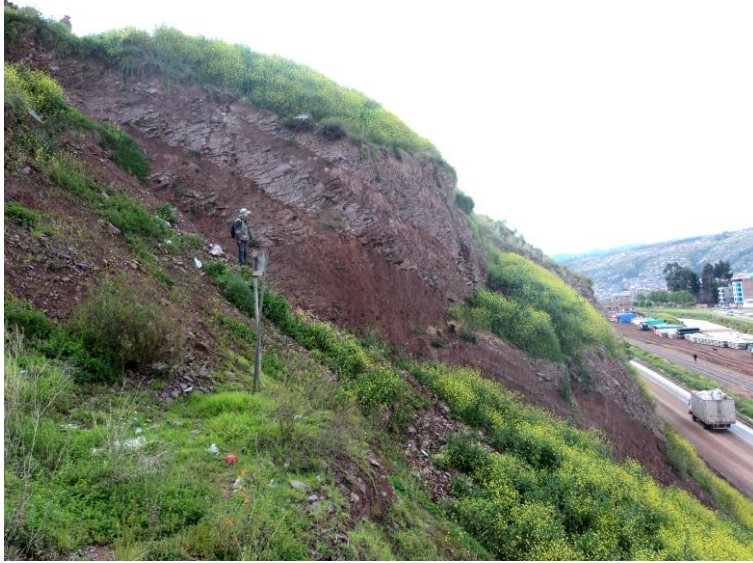
En el área de estudio tenemos registros de estas rocas principalmente en el corte de talud por donde se encuentra ubicada la Vía de Evitamiento hacia el NE, y su correlación hacia la APV Nueva Acrópolis hacia el SE; también al N por las APVs San Lorenzo e Inticancha y su proyección hacia la quebrada de Pillao Matao (Ver Figura N° 4.26).

Figura N° 4.26.- Afloramiento rocoso de la formación Kayra cerca de la Vía de Evitamiento.

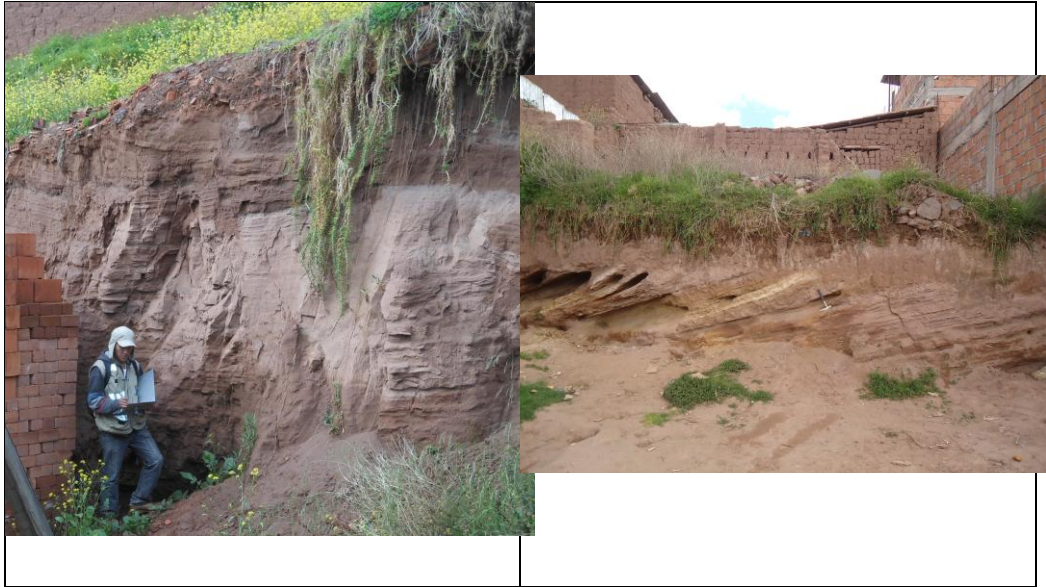
Figura N° 4.27.-Intercalacion de arcillas, limos y arenas en forma horizontal y oblicua en el área de estudio

A esta formación también pertenecen los depósitos fluvio lacustres de arenas, arcillas y limos con coloraciones rojizas, pardas y amarillentas, sobre las cuales se asienta la Asociación de Vivienda Altiava Canas, estas intercalaciones son potentes y corresponden al proceso de sedimentación del lago Morkill (Ver Anexos 04, 05, Figura 4.27).

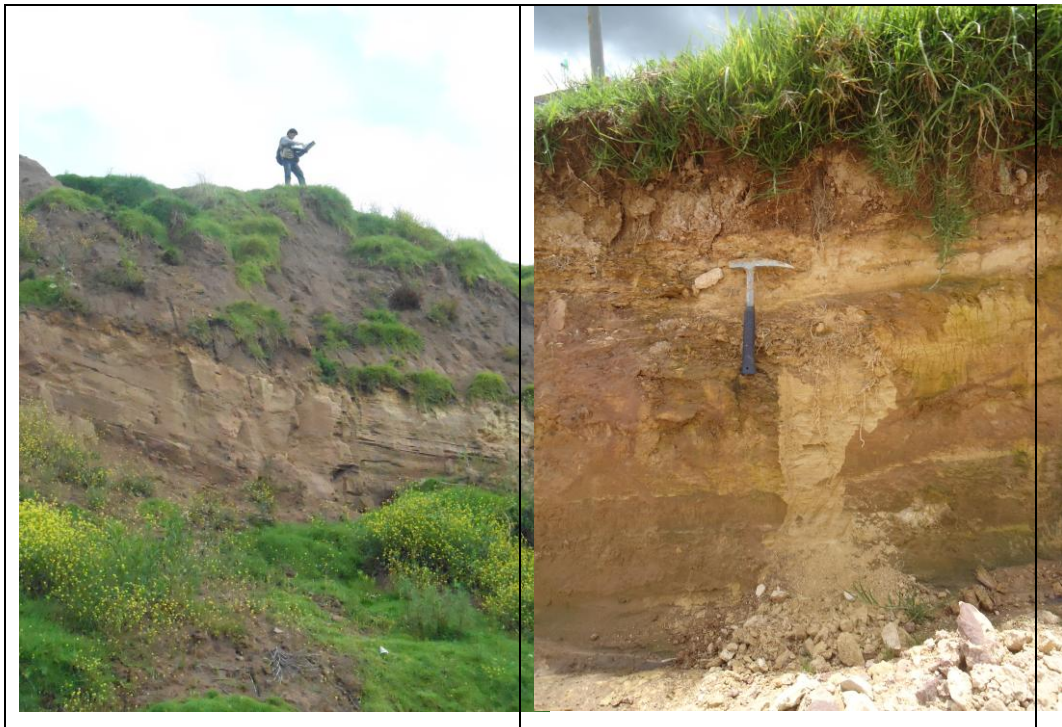
Hacia el Este, se aprecia un banco de trípoli calcáreo (Ver Figura 4.28), al parecer este material no fue utilizado con fines comerciales, ya que no cuenta con las condiciones de plasticidad necesarias para la fabricación de ladrillos. Este tipo de suelos en condiciones secas es estable, pero en contacto con el agua genera asentamientos, es recomendable tener bien instalados los sistemas de desagüe y evacuación de aguas superficiales para evitar problemas a futuro.

Figura N° 4.28 Estratificación de trípoli calcáreo o diatomita.  
Fuente: Equipo consultor Allin Puriy, 2014.

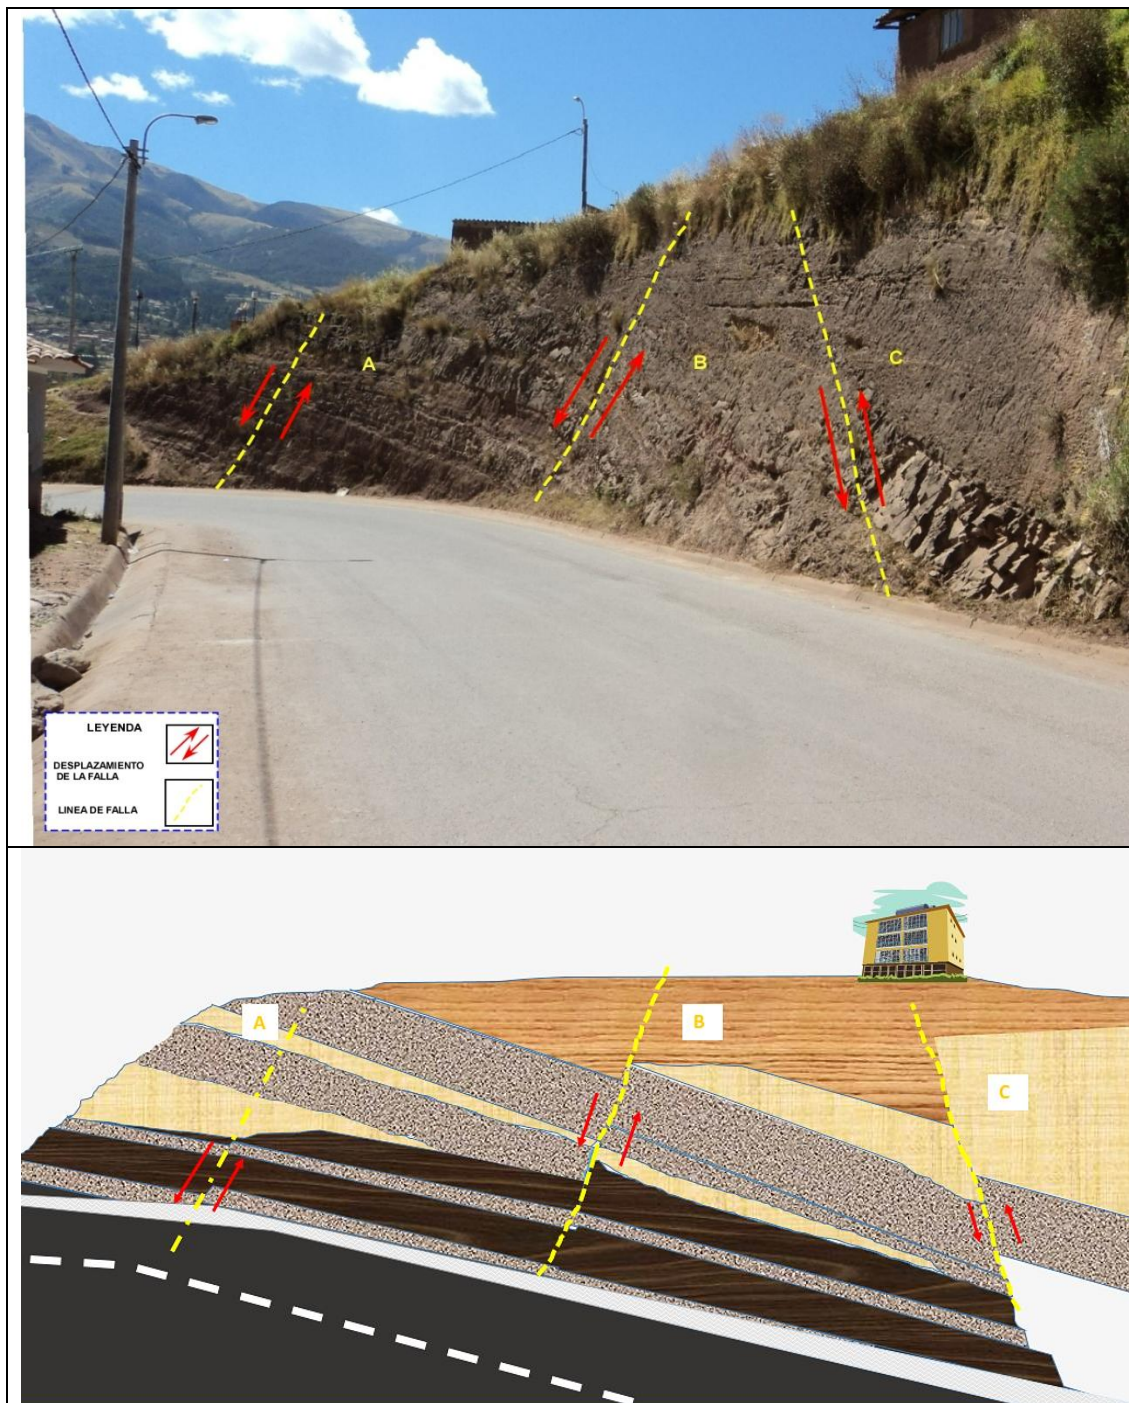
En las visitas de campo se observó en la Avenida Red Energia del Perú un conjunto de 05 fallas que están afectando al basamento rocoso, conformadas por areniscas feldespáticas intercaladas con lutitas rojas altamente fracturadas de la formación Kayra cubiertas por los depósitos de tripoli calcáreo (Diatomitas) de color amarillento con presencia de óxidos. (Ver Figuras N° 4.37 y 4.38)

Por lo antes expuesto, es irrefutable que los asentamientos humanos existentes en toda esta zona, llámese Urb. Patrón de San Jerónimo, Asociación de Vivienda Altiya Canas, APV Nueva Alianza y los demás que

son contiguos a estos, están asentados sobre una zona con intenso fallamiento, este hecho es de mayor preocupación considerando la existencia de un banco potente de arena en la parte superior de la terraza principal, donde están construidas las viviendas de dichos asentamientos humanos

Figura N° 4.37.-Fallas A, B y C ubicadas en la Avenida Red Energia del Peru  
Fuente : Equipo consultor Allin Puriy, 2014.

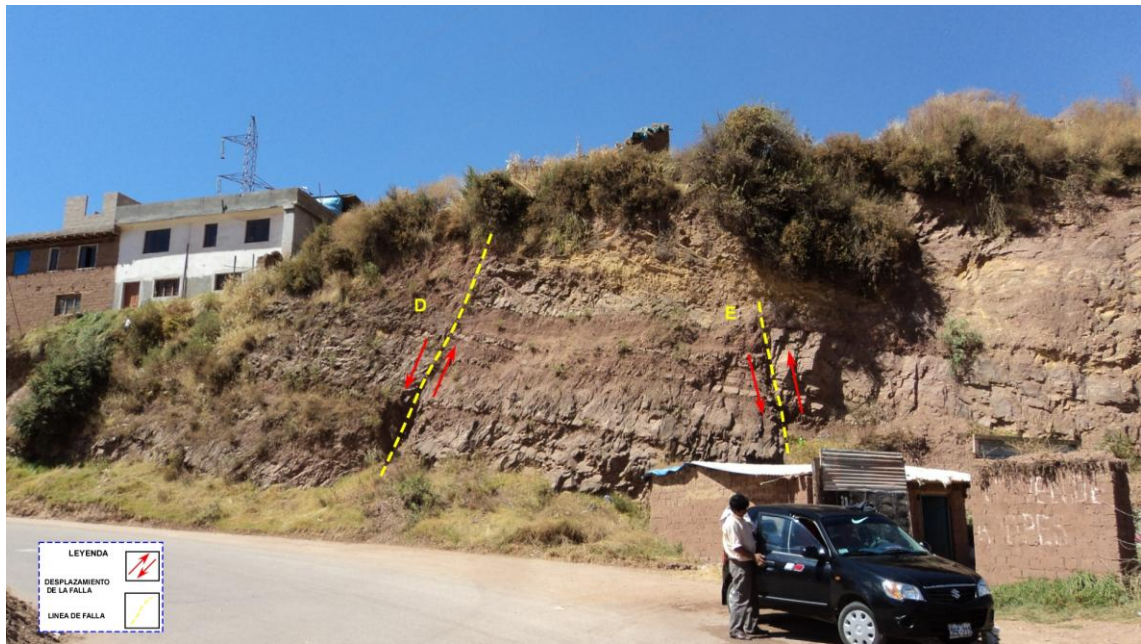
Figura N° 4.38.- Fallas D y E, ubicados en la margen derecha del rio Pillao Matao.

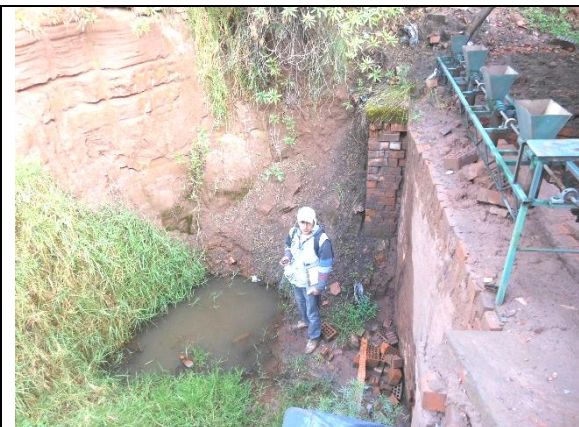
Las zonas aledañas al área de trabajo presentan surgencias de agua, también conocidos como manantes (Ver Mapa M-02) los mismos que muestran una relación con la existencia de la falla inferida Cusco, en otras palabras la falla local estaría atravesando el basamento rocoso, en este caso las rocas de la formación Kayra, y afectando los sedimentos de la formación San Sebastián.

Figura N° 5.3.- Manante ubicado en la ladrillera Sarita Colonia.

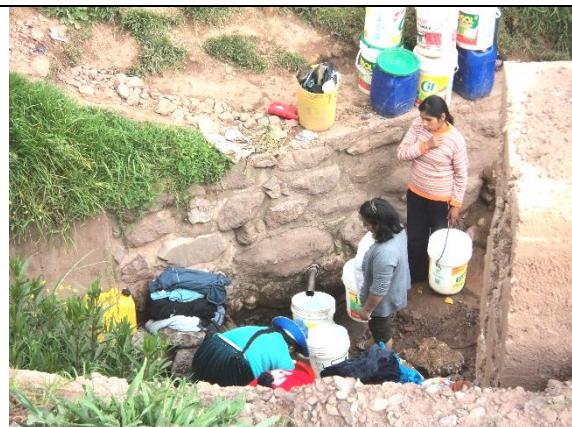
Figura N° 5.4.- Manante ubicado cerca al río Pillao Matao.

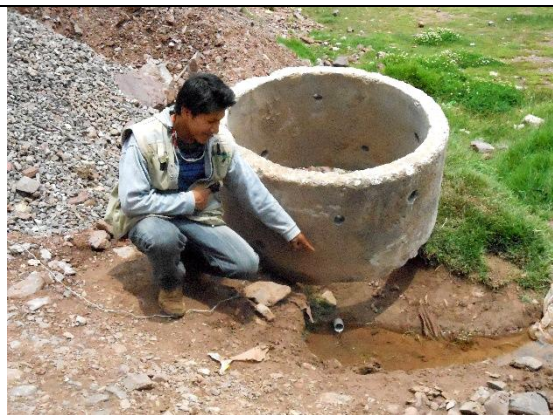
Figura N° 5.5.- Manante ubicado en el estadio del sector Vallecito.

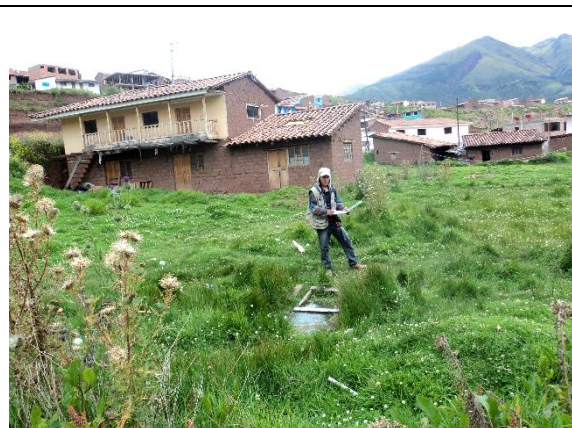
Figura N° 5.6.- Manante ubicado en la pampa del sector Vallecito

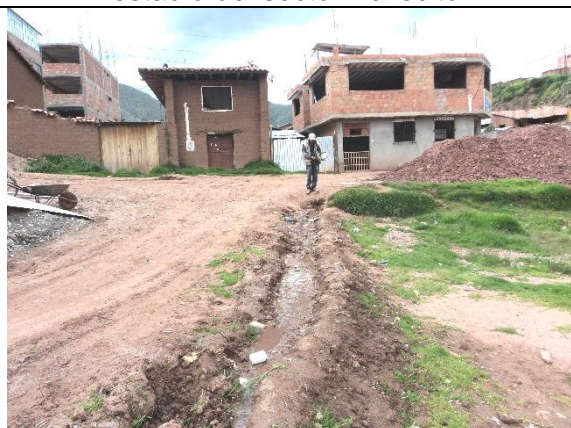
Figura N°5.7.- Manante que deja discurrir sus aguas generando una pequeña acequia, sector Vallecito.

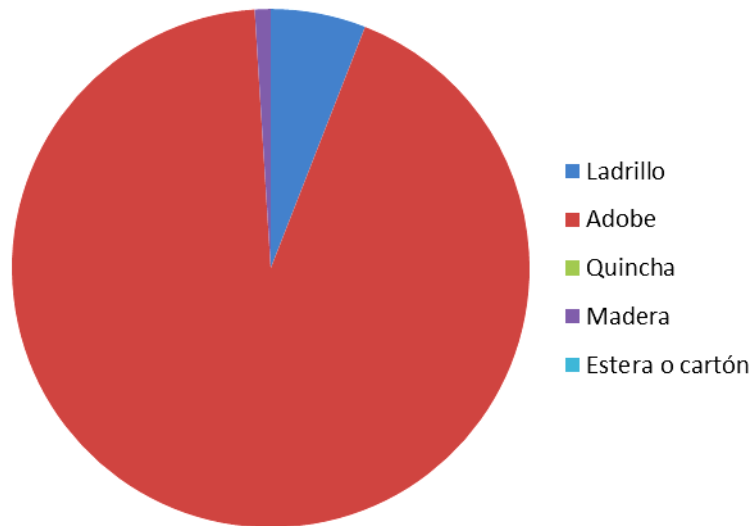
El área de estudio presenta las siguientes características: Predomina el adobe en un 94% seguido del ladrillo o bloque de cemento en un 6%, por último un 1% de madera que no es representativo, lo cual nos permite tener una aproximación clara del nivel de vulnerabilidad de las estructuras (Ver Figura N° 6.1).

Figura N° 6.1.- Material de construcción de las viviendas en el área de estudio.

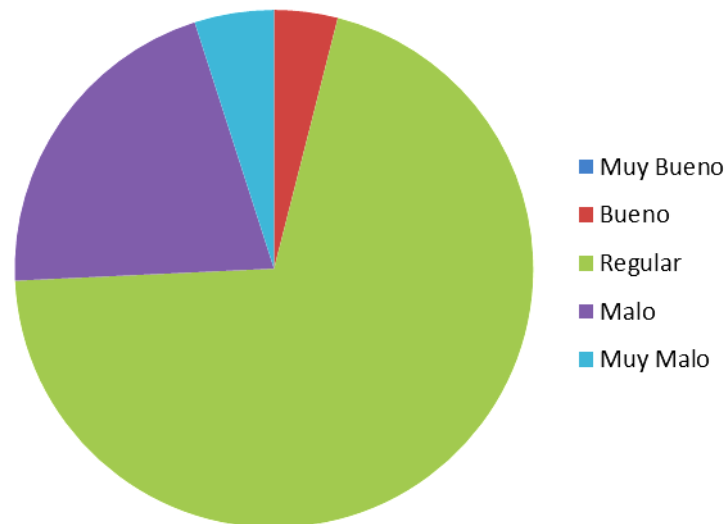
Según la evaluación realizada se tiene que el 71% de las viviendas presentan un regular estado de conservación, seguido de un 21% en mal estado, 5% en muy mal estado y 4% en buen estado de conservación (Ver Figura N° 6.2). Este resultado esta correlacionado con las características de formalidad en el proceso tanto de habilitación urbana como en el de edificación.

Figura N° 6.2.- Estado de conservación de las viviendas en el área de estudio.
