INFORME TÉCNICO

**EVALUCION DE LA SEGURIDAD FISICA  
DEL ASENTAMIENTO HUMANO  
LOS JARDINES DEL MIRADOR**

**(DISTRITO VENTANILLA, PROVINCIA CONSTITUCIONAL DEL CALLAO)**

LIMA - PERÚ  
JULIO - 2007

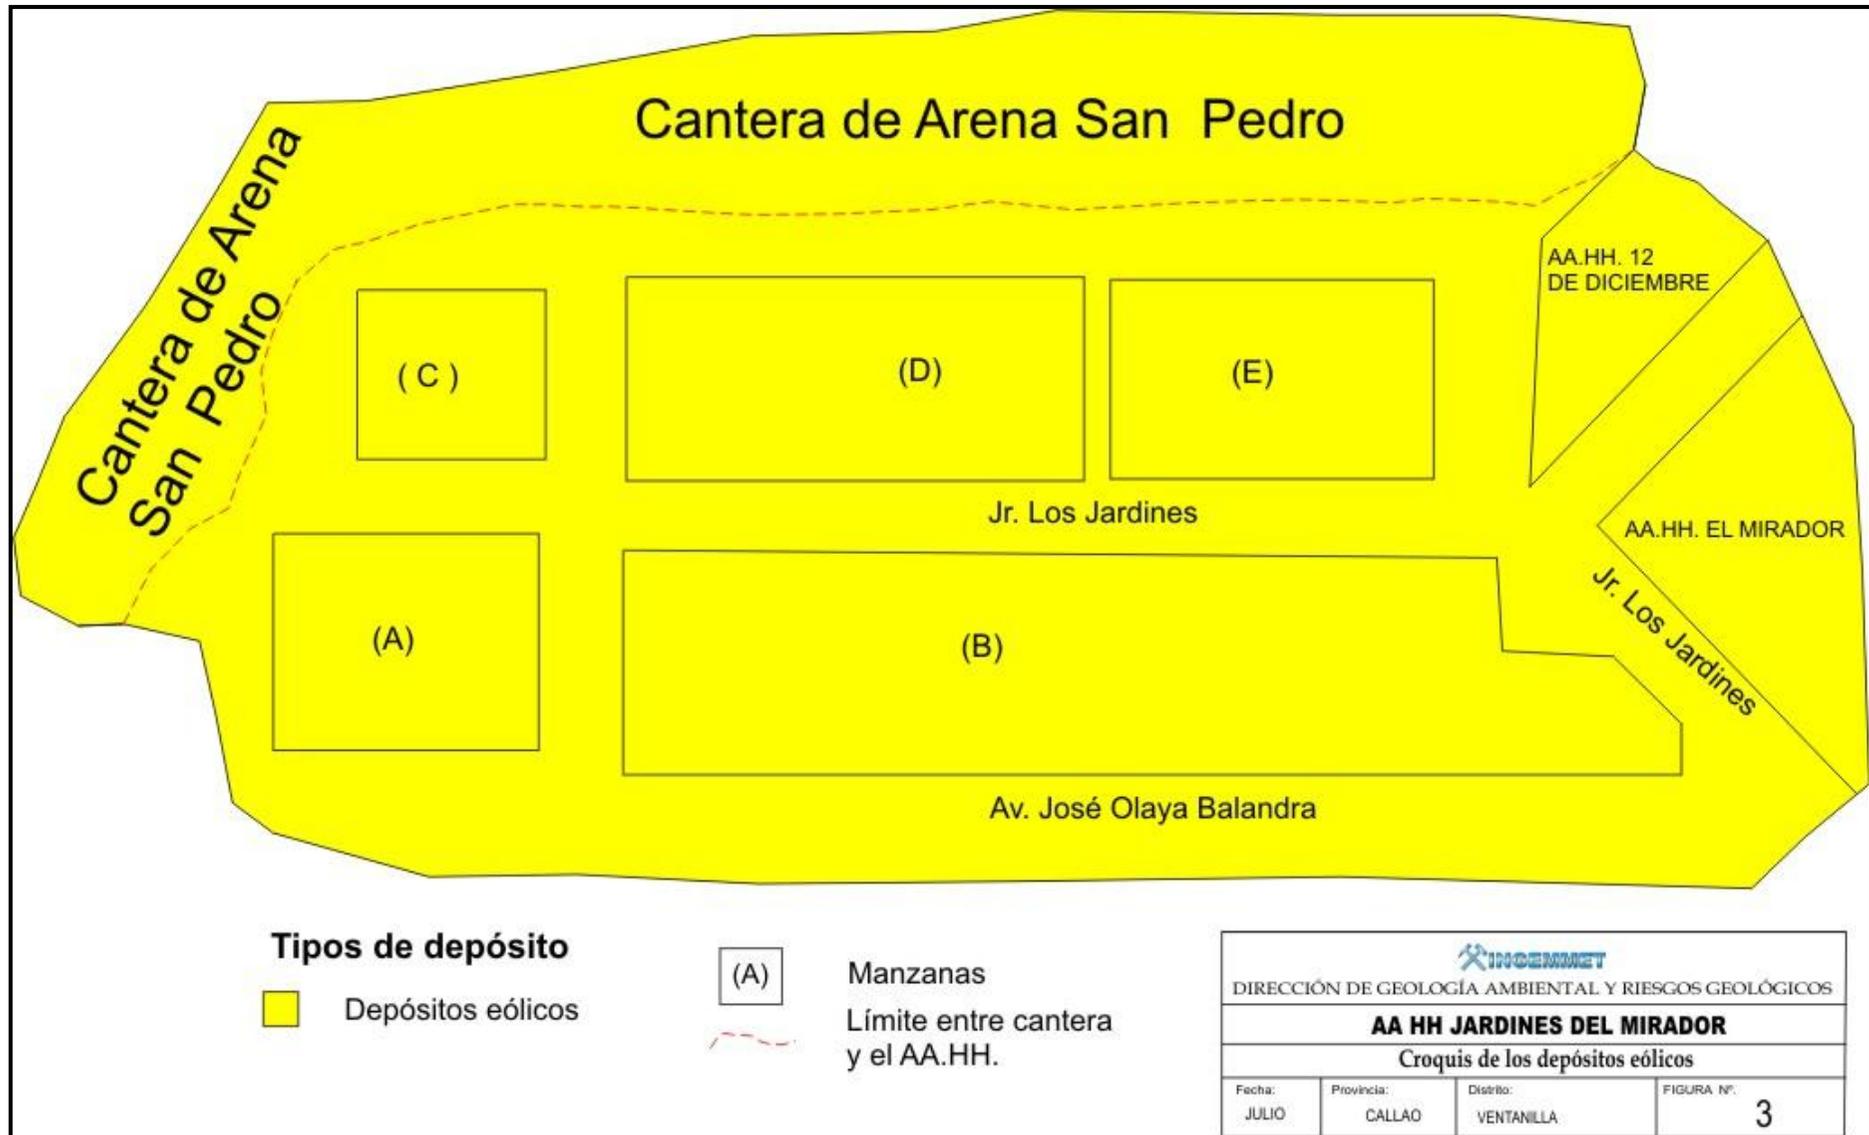
Los peligros que se pueden presentar son derrumbes, por los cortes de talud que han realizado en la ladera, los cuales han desestabilizado el talud original, donde han edificado sus viviendas (Foto 4 y 5).

Además se observo que cerca del borde de la cantera de arena se encuentra la carretera de acceso y lotes de las manzanas "C y D", que de presentarse un movimiento sísmico de fuerte magnitud es posible que se generen derrumbes en el borde de la cantera que podría afectar la carretera de acceso y posiblemente a las viviendas aledañas.
