Informe Técnico N° A6838

DESLIZAMIENTO – FLUJO DE DETRITOS EN EL SECTOR CANCAL

Región Ancash
Provincia Bolognesi
Distrito Huasta
Paraje Cancal

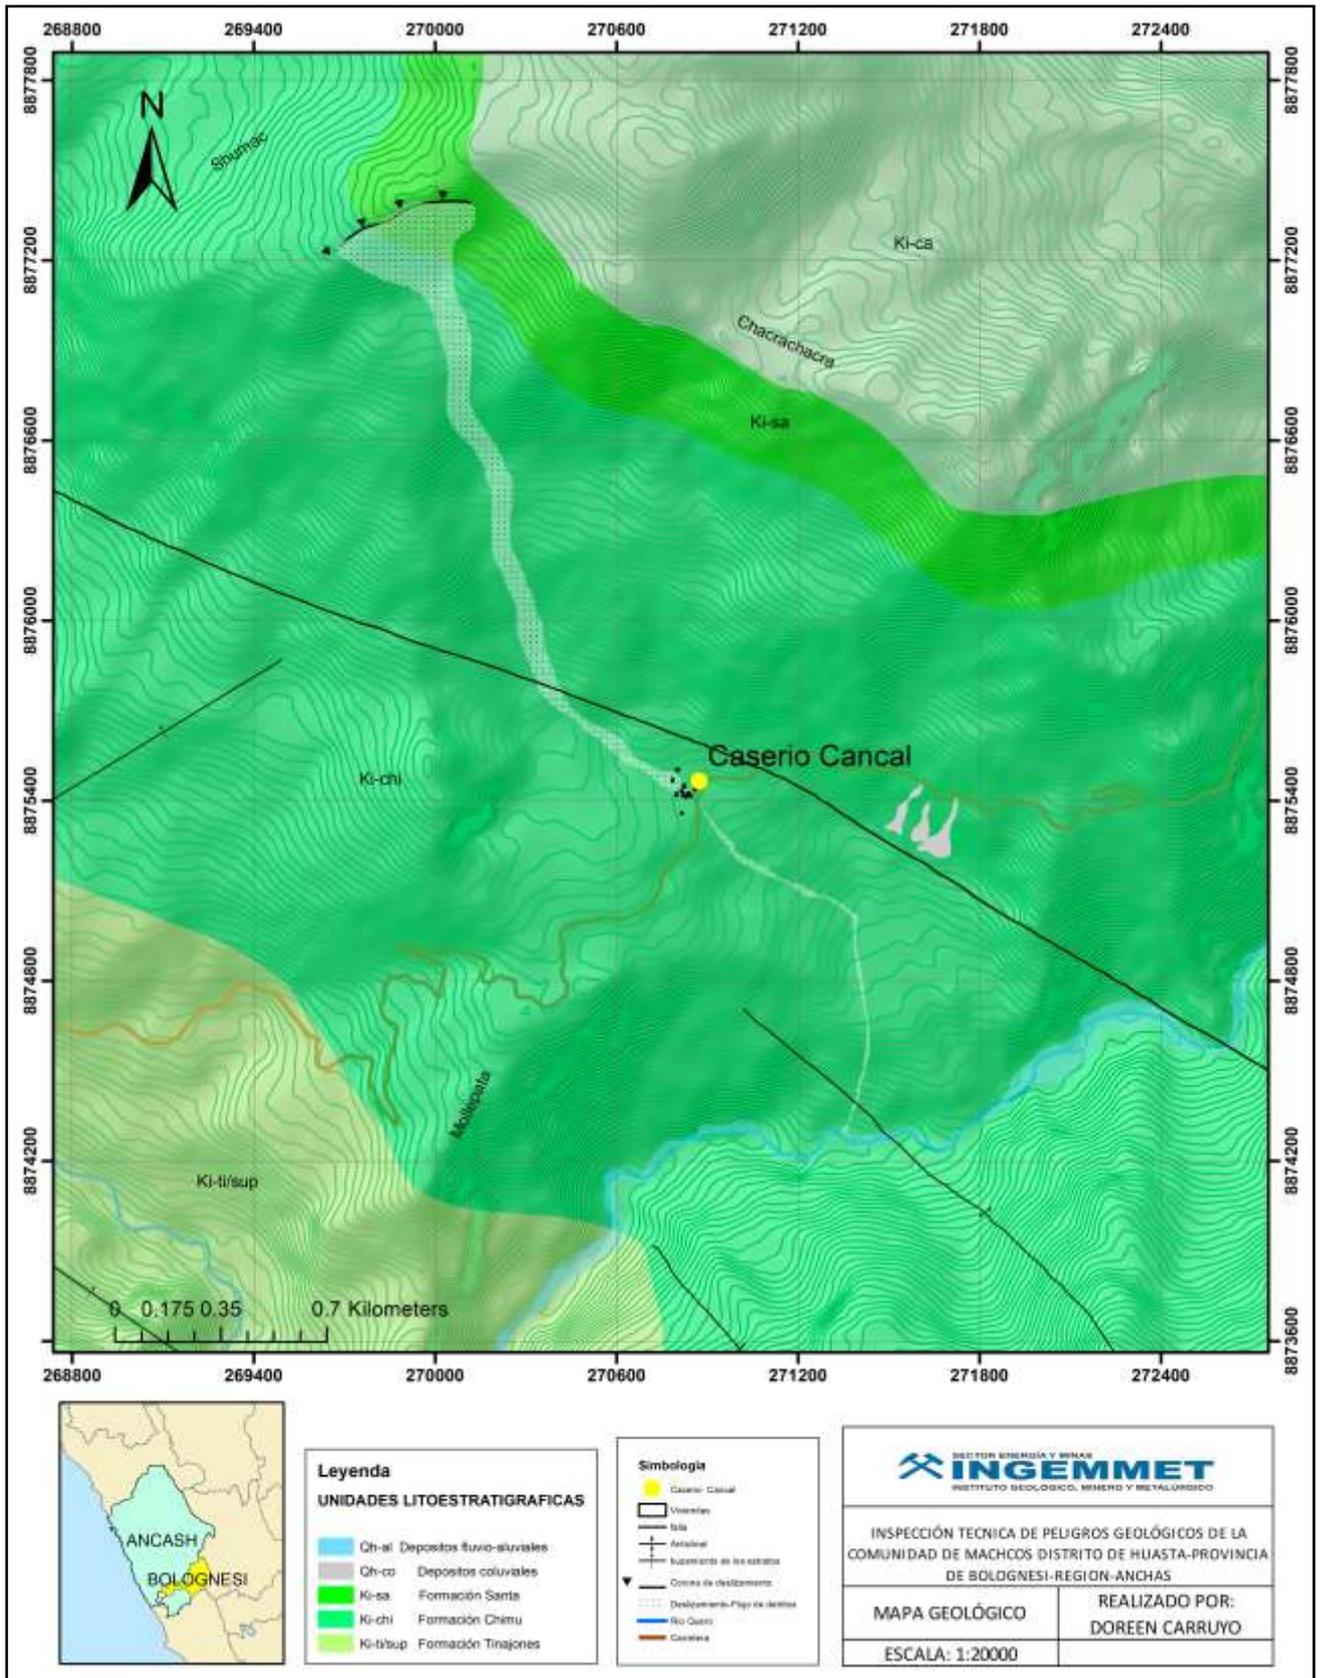
Figura 2: Mapa geológico del sector Cancal (modificado de A. Sánchez *et al.* 2017)

Los depósitos coluviales se presentan en pequeña extensión, y consisten de gravas y bloques angulosos, de tamaños que varían entre 50 cm a 2 m; poseen una baja compacidad, a sueltos emplazándose en las laderas de las montañas y acumulándose al pie de las mismas. (Ver mapa geológico, figura 2).

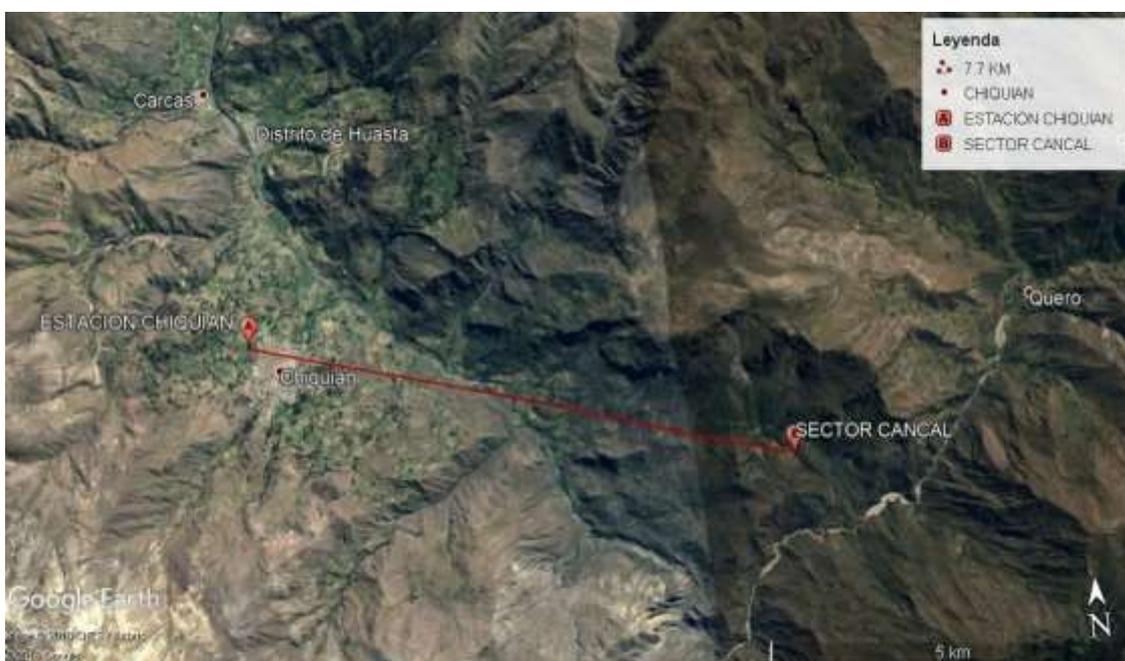
Figura 8: Imagen satelital donde se muestra la estación meteorológica “CHIQUIAN” con respecto al sector Cancal. Fuente: Google Earth.

Para determinar las condiciones climáticas en el sector, se ha tomado datos referenciales de la web del Servicio Nacional de Meteorología e Hidrología del Perú (SENAMHI). La información fue obtenida de la estación meteorológica “CHIQUIAN” que se encuentra ubicada a 7.7 km al noroeste del sector en mención, en las coordenadas geográficas: Latitud 10° 8' 47.8", Longitud 79 9' 18" y en la cota 3386 m.s.n.m., período 2016-2017.
