OFICIO N° 896 - 2018-ANA-J/DPDRH

Asunto : Remito fichas técnicas para actualización en el SIGRID

IDENTIFICACION DE PUNTOS CRITICOS ANTE INUNDACIONES

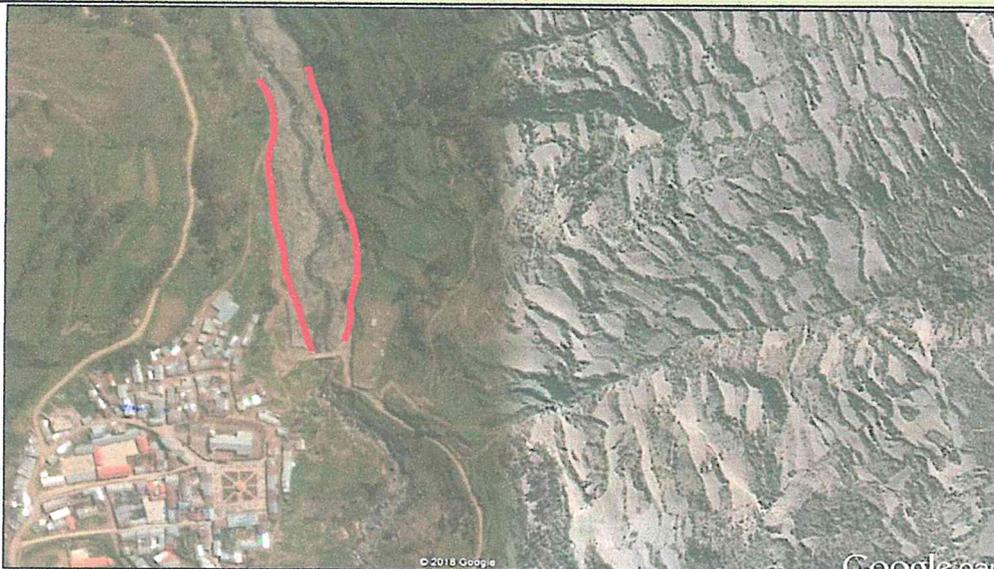
ESQUEMA/CROQUIS

En el Anexo de Cotas, el Rio Arma esta colmatado, lo cual provoca la dismucion de la caja hidraulica del rio, en esta zona, el Rio Arma no cuenta con defensas ribereñas, por lo que es necesario realizar estos trabajos a fin de que en la epoca de las avenidas de las aguas (Enero - Marzo), los caudales del rio no produzcan desbordes. Este sector se encuentra suceptible a ser afectado en una longitud total de 600 m. siendo necesario ejecutar obras para evitar los daños que se puedan ocasionar por el aumento del caudal en epocas de lluvias en esta parte de la cuenca. El cauce del Rio Arma esta colmatado con material de arrastre; y, esta zona es netamente agricola, se ha observado que esta zona no se cuenta con defensas ribereñas que protejan estas zonas agricolas, carreteras e infraestructura hidraulica de la zona. En la presente ficha tecnica, se propone la descolmatacion del cauce del rio y construcción de gaviones.

- * Limpieza del cauce y construccion de gaviones en el Rio Arma en la zona, en una longitud de 300.00 m, margen derecha.
- * Limpieza del cauce y construccion de gaviones en rio Arma en la zona, en una longitud de 300.00 ,m. en la margen izquierda.

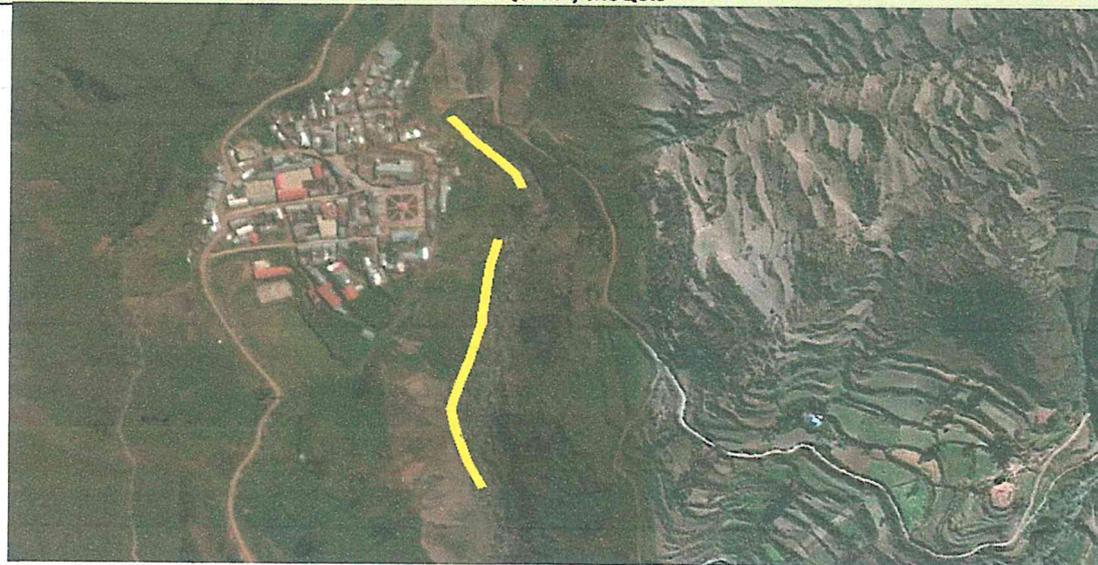
ESQUEMA/CROQUIS

En el Distrito Arma, el Rio Arma se encuentra erosionado el cual provoca la disminución de la caja hidráulica del río, en esta zona, el río Arma no cuenta con defensas ribereñas, por lo que es necesario realizar estos trabajos a fin de que en la época de las avenidas de las aguas (Enero - Marzo), los caudales del río no produzcan desbordes. Este sector se encuentra susceptible a ser afectado en una longitud de 550.00 m. siendo necesario ejecutar obras para evitar los daños que se puedan ocasionar por el aumento del caudal en épocas de lluvias en esta parte de la cuenca. El cauce del Rio Arma esta colmatado con material de arrastre; y, esta zona es netamente agrícola, se ha observado que esta zona no se cuenta con defensas ribereñas que protejan estas zonas agrícolas, carreteras e infraestructura hidráulica de la zona. En la presente ficha, se propone la descolmatación y limpieza de cauce de río Arma, así como la construcción de enrocado en la margen derecha, en una longitud aproximada de 550.00 m.

*) Limpieza de cauce de río y enrocado del Talud en la margen derecha del río Arma, en una longitud 550.00 m.

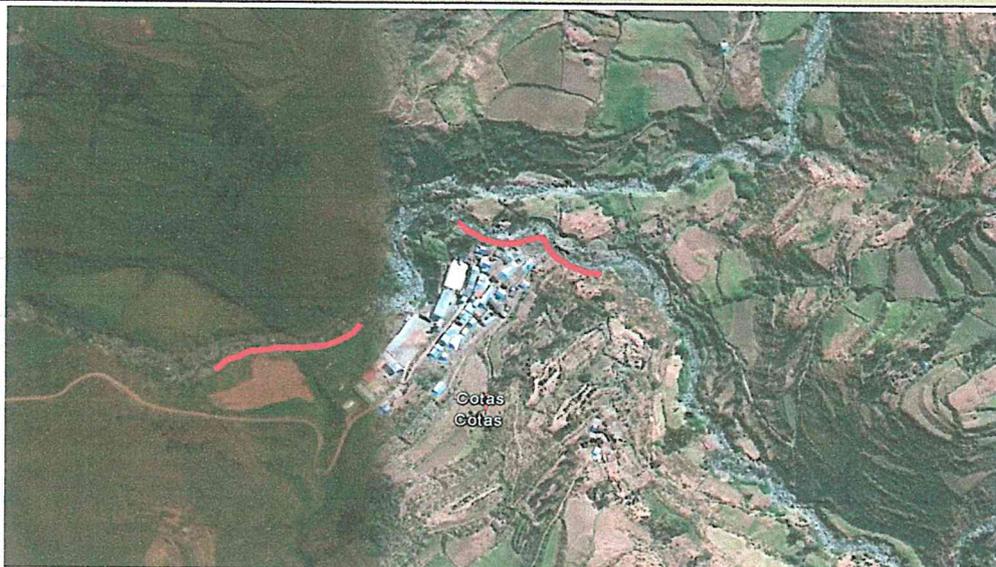
ESQUEMA/CROQUIS

En el Anexo de Cotas, el rio Huinchullay esta colmatado, lo cual provoca la dismucion de la caja hidraulica del rio, en esta zona, el rio Huinchullay no cuenta con defensas ribereñas, por lo que es necesario realizar estos trabajos a fin de que en la epoca de las avenidas de las aguas (Enero - Marzo), los caudales del rio no produzcan desbordes. Este sector se encuentra susceptible a ser afectado en una longitud de 600 m. siendo necesario ejecutar obras para evitar los daños que puedan ocasionarse por el aumento del caudal en epocas de lluvias en esta parte de la cuenca. El cauce del Rio Huinchullay esta colmatado con material de arrastre; esta zona es netamente agricola y se ha observado que esta zona no cuenta con defensas ribereñas que protejan las zonas agricolas, carreteras e infraestructura hidraulica del sector. En la presente ficha, se propone la descolmatacion del cauce del rio asi como la construcción de gaviones en el cauce del rio Huinchullay, en su margen izquierda en una longitud aproximada de 600 m. (Tramo I y II)

*) Limpieza del cauce del rio y construccion de gaviones en el cauce del Rio Huinchullay, en una longitud de 600 m, margen izquierda. (Tramo I y II).

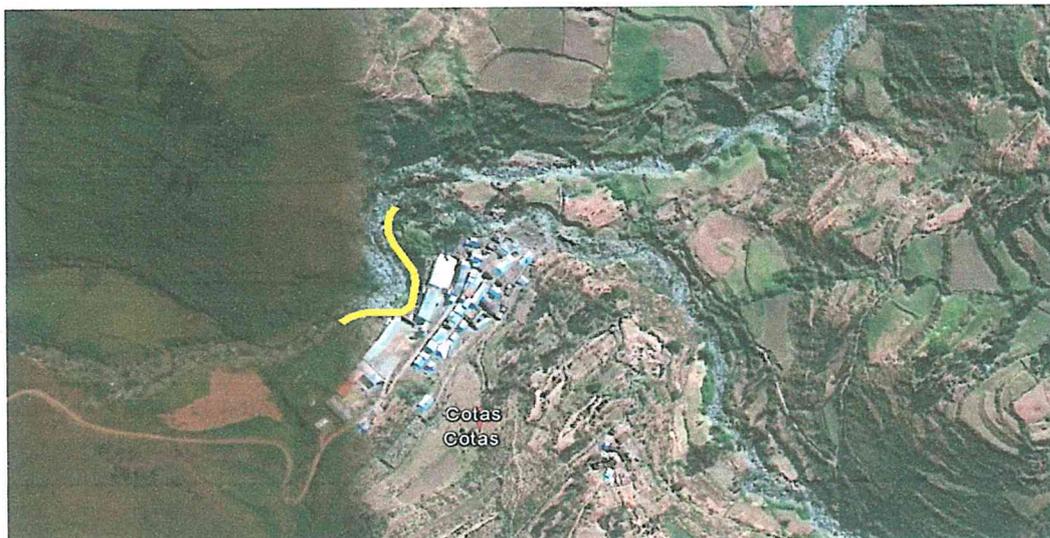
ESQUEMA/CROQUIS

Este sector se encuentra suceptible a ser afectado en una longitud de 250 m. siendo necesario ejecutar obras para evitar los daños que puedan ocasionarse por el aumento del caudal del rio en epocas de lluvias en esta parte de la cuenca.

*) Descolmatacion y enrocado de la margen izquierda del rio Huinchullay en una longitud 250 m.
