Informe Técnico Nº A6858

EVALUACIÓN DE PELIGROS GEOLÓGICOS DE SAN JUAN DE CACAZÚ

Región Pasco
Provincia Oxapampa
Distrito Villa Rica
Paraje San Juan de Cacazú

DICIEMBRE
2018

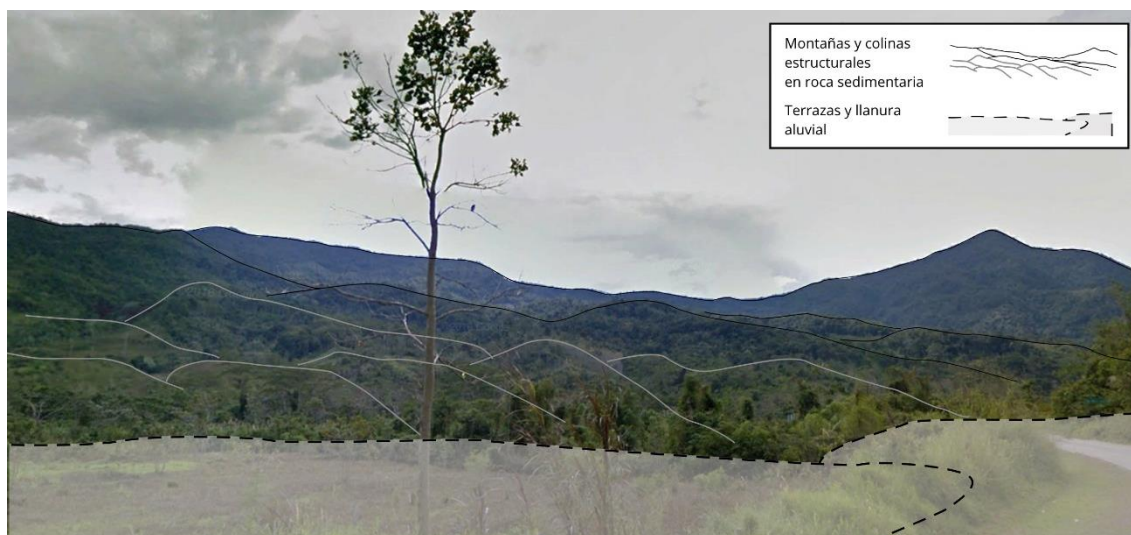
La inclinación de las laderas es controlada por el buzamiento de las capas. Las montañas estructural es varían en pendiente desde moderada a muy abruptas (Vilchez *et al.* 2013), esto se observó en los alrededores de las terrazas y llanura aluvial de San Juan de Cacazú (figura 2).

La mayor parte la zona urbana de San Juan de Cacazú se encuentra emplazada sobre estas unidades (figura 2).

Figura 2. Relieve montañoso modelado rocas sedimentarias, llanura aluvial y terrazas al este de la localidad de San Juan de Cacazú. Foto de Google Street View 2013.

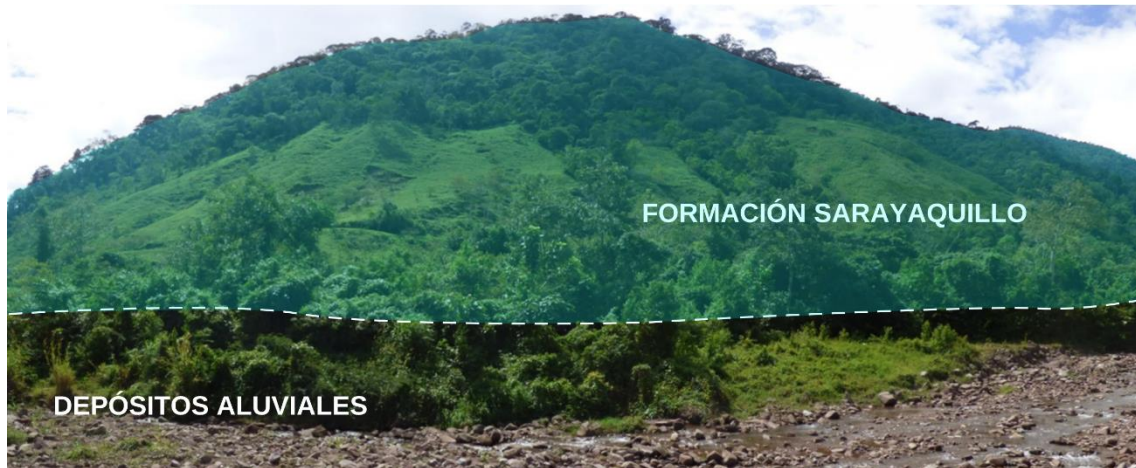
Aflora al norte de San Juan de Cacazú, en el flanco derecho de la quebrada Chivis (figura 3). Se encuentra en contacto con el Grupo Huayabamba a través de fallamiento inverso de rumbo NO-SE y buzamiento hacia el NE. Consiste en una secuencia de rocas continentales formadas por areniscas conglomerádicas rojas, lodolitas y limolitas. Morfológicamente esta formación presenta superficies suaves a manera de colinas y cerros bajos, genera suelos arcillosos rojizos susceptibles a la generación de deslizamientos (Monge *et al.*1996).

Figura 3. Formación Sarayaquillo y depósitos aluviales, al norte de San Juan de Cacazú.

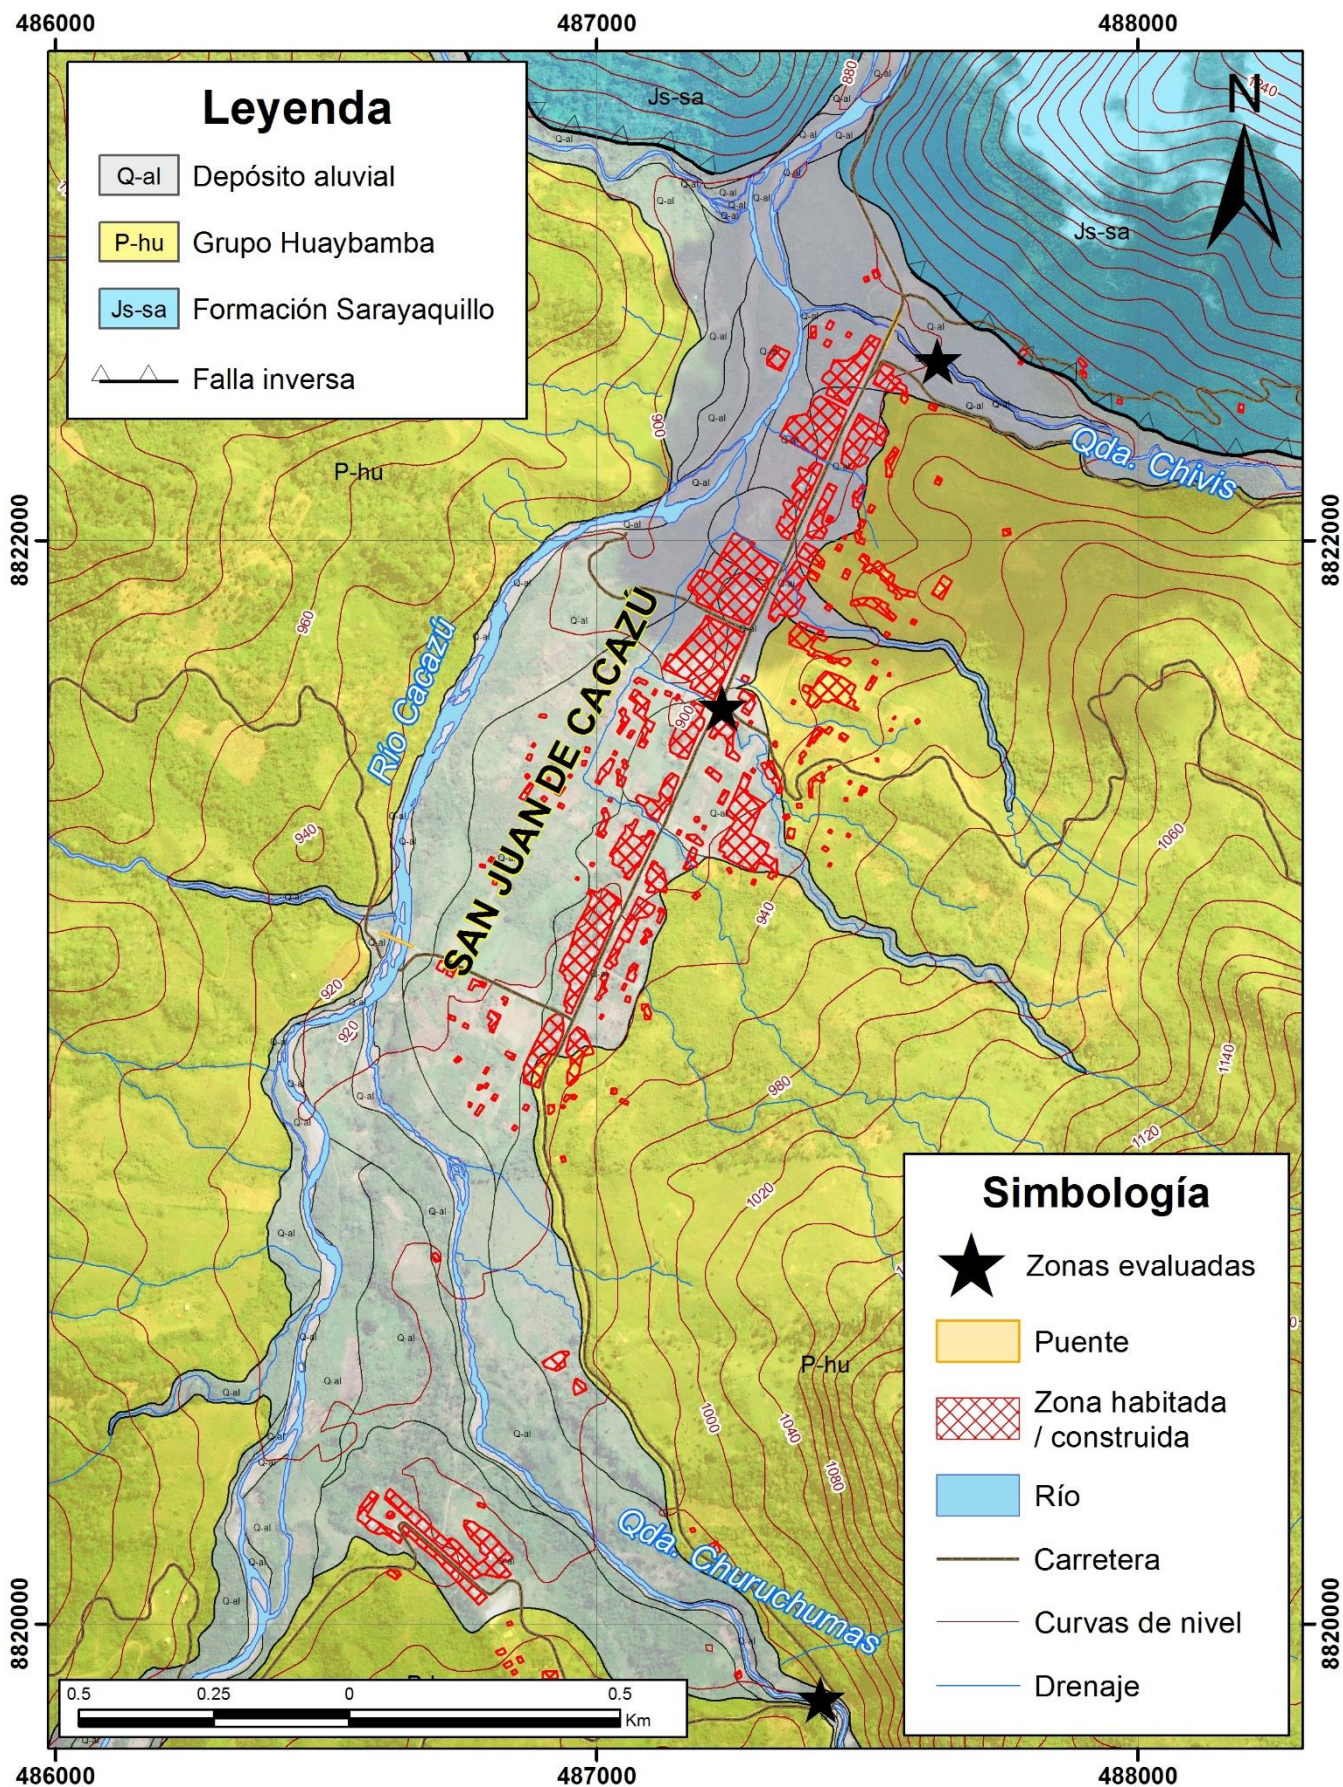
La geología de la zona la conforman secuencias sedimentarias de la formación Sarayaquillo, Grupo Huayabamba, depósitos fluviales y aluviales (Monge *et al.*1996) (figura 4).

Figura 4. Mapa geológico de la zona de estudio. Modificado de Raymundo, T. y De la Cruz, O. (2003).

También debe mencionarse que la litología incompetente del Grupo Hayabamba, presente en todo San Juan de Cacazú (figura 4), es condicionante para la generación de movimientos en masa.

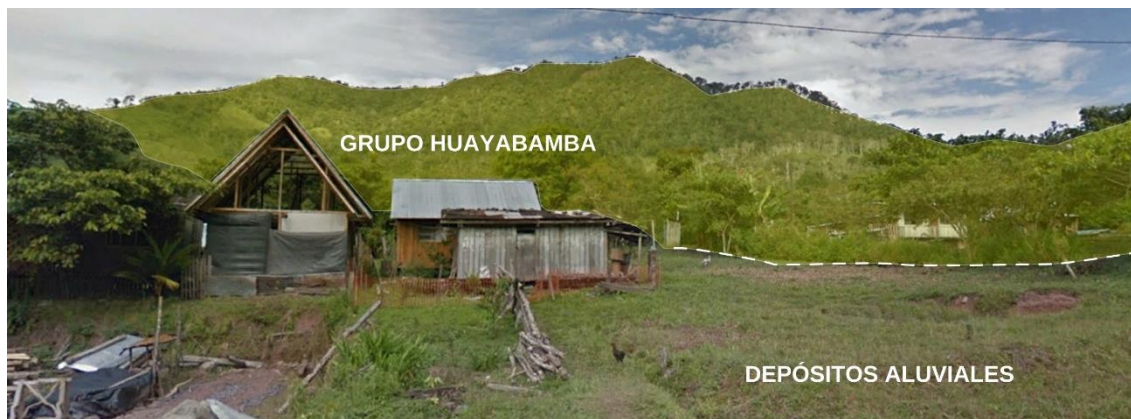
Corresponde secuencias de capas rojas, conformado por una litología dominada por lodolitas en estratos medianos a gruesos, con intercalaciones de limolitas y areniscas (De la Cruz y Gómez 2017). Esta unidad se distribuye ampliamente en gran parte de la zona del estudio (figura 5).

Figura 5. Grupo Huayabamba y depósitos aluviales, al este de San Juan de Cacazú.
Foto de Google Street View 2013.

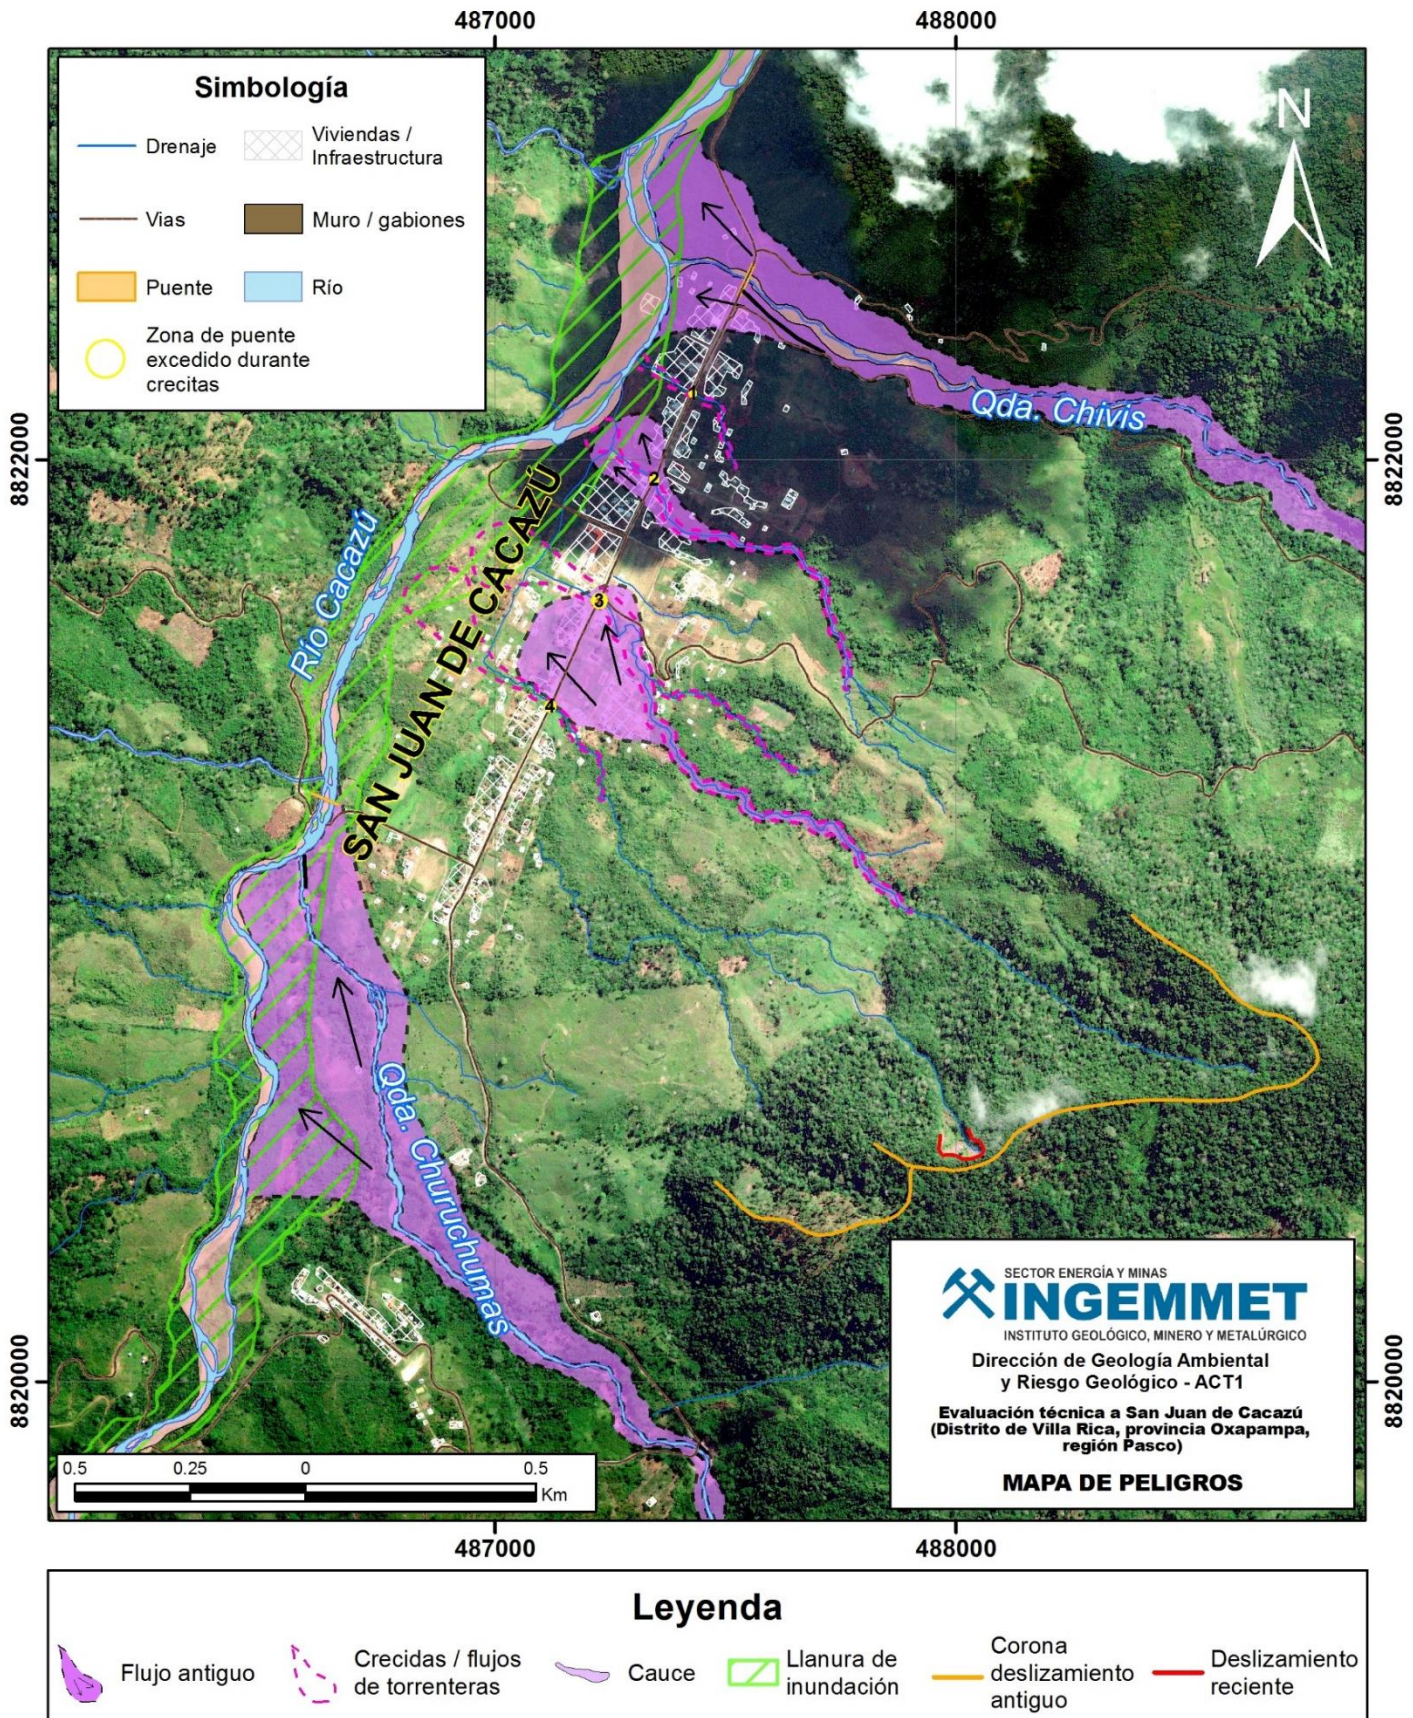
Los trabajos de campo permitieron identificar zonas de flujos antiguos, erosión fluvial e inundaciones y deslizamientos en San Juan de Cacazú (figura 6).

Figura 6. Mapa de peligros de Villa Rica - Barrio Industrial.

La geomorfología del lugar corresponde al cono de deyección de la quebrada Chivis. Cabe mencionar que los depósitos presentes en la zona evidencian la ocurrencia de grandes eventos pasados (figura 6), como el de 1982.

De acuerdo a los reportes de INDECI, los años 2014, 2016, y 2017 la localidad de San Juan de Cacazú fue afectada por inundaciones generadas por los desbordes de los riachuelos (figura 6) que atraviesan la localidad, a consecuencia de las intensas precipitaciones pluviales.
