Informe Técnico N° A6854

# CAÍDA DE ROCAS DEL CERRO APARINACU, SECTOR LA QUINTA BOLIVIANA

Región Huancavelica  
Provincia Huancavelica  
Distrito Ascención  
Paraje Quinta Boliviana

DICIEMBRE  
2018

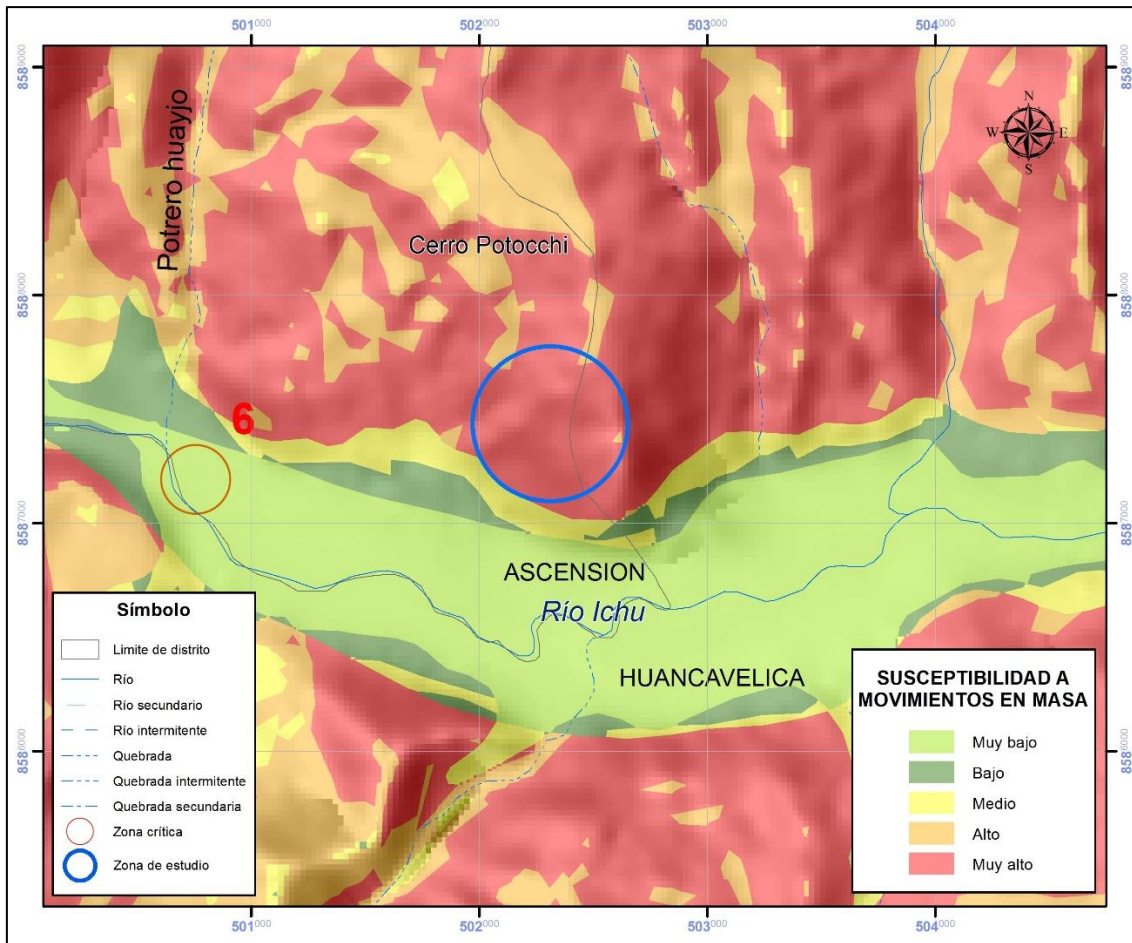
- Estudio de riesgos geológicos de la región Huancavelica, elaborado por el Ingemmet – 2014, realiza el mapa de susceptibilidad a movimientos en masa, donde se determina que la urbanización la Quinta Boliviana se encuentra ubicado en la zona de Alto y Muy alto grado de susceptibilidad a la ocurrencia de movimientos en masa de tipo: avalancha, caída de rocas, otros peligros geológicos (erosión de ladera y reptación de suelos). (Figura 1).

**Figura 1.** Mapa de susceptibilidad a movimientos en masa del distrito de Ascensión y Huancavelica, se observa la urbanización Quinta Boliviana se ubica en zona de Alto y Muy Alto de susceptibilidad a peligros de tipo: Avalanchas, caída de rocas y otros peligros geológicos. (tomado de Ingemmet,2014)

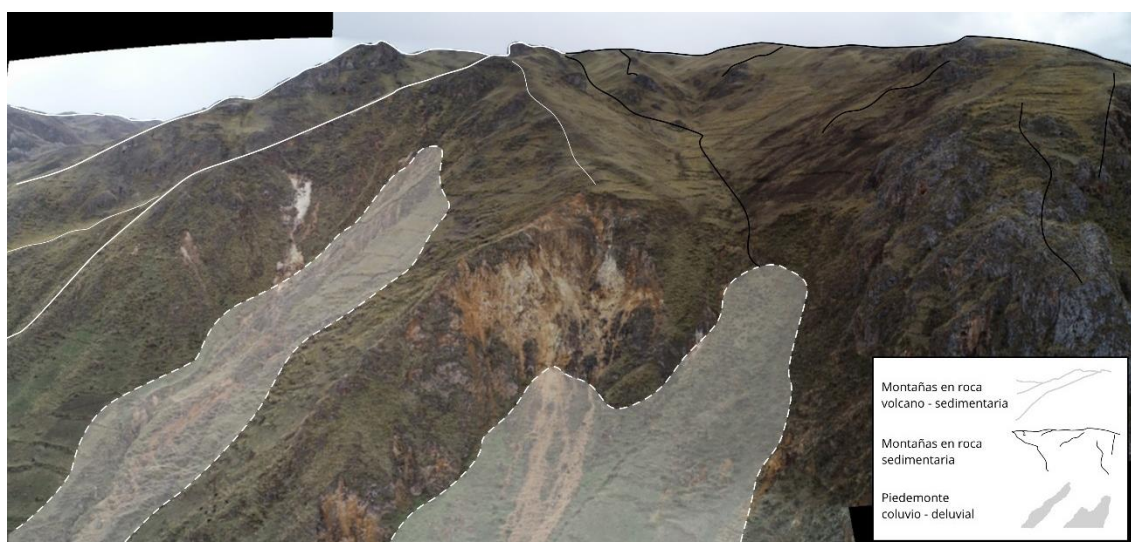
Esta unidad presenta hacia la cabecera y extremo oeste de la zona evaluada afloramientos meteorizado, alterado y fracturado. Por sus características morfológicas son susceptible a la ocurrencia de peligros geológicos de tipo: caída de rocas, derrumbes y erosión de ladera (figura 4).

**Figura 4.** Fotografía aérea mostrando montañas en roca volcánico-sedimentarias y en roca sedimentaria, al norte de Huancavelica.

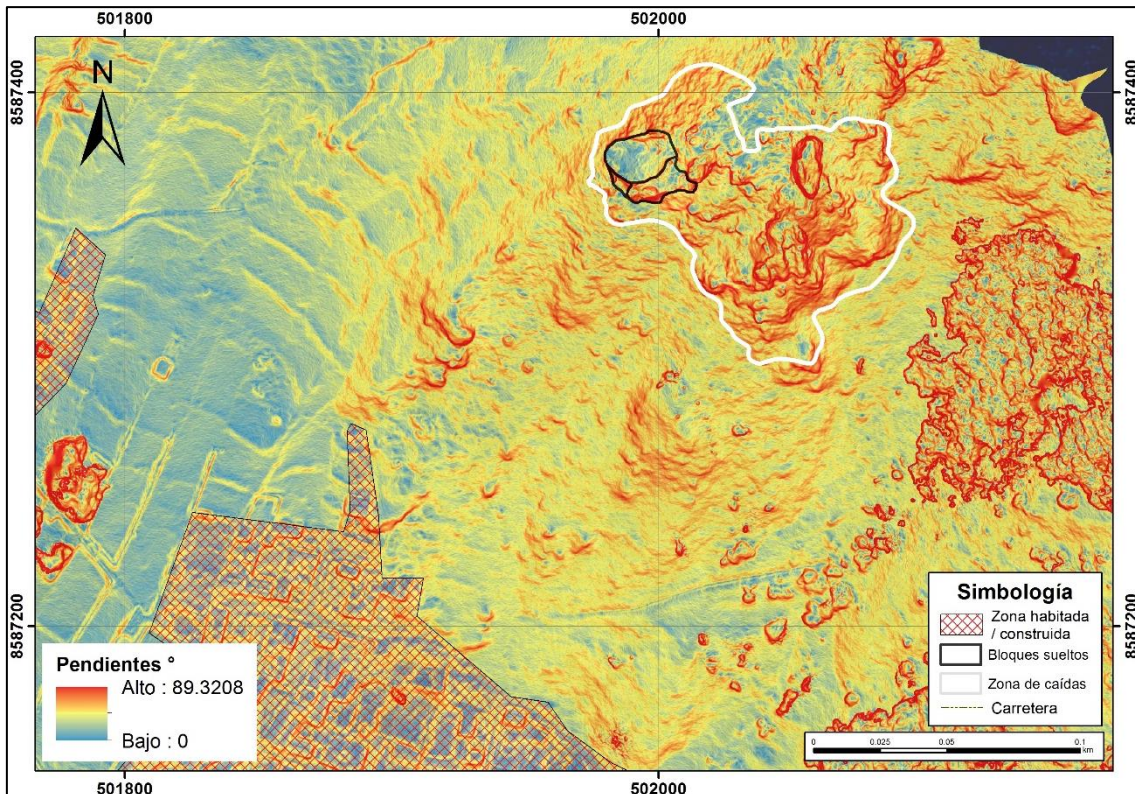
En la zona de estudio, esta unidad se caracteriza por la disposición vertical de los estratos y la fuerte pendiente en parte de la ladera que superan los 40° (figura 5). Por sus características morfológicas es susceptible a la ocurrencia peligros geológicos de tipo caída de rocas, deslizamientos y erosión de ladera.

**Figura 5.** Mapa de pendientes del cerro Aparinacu

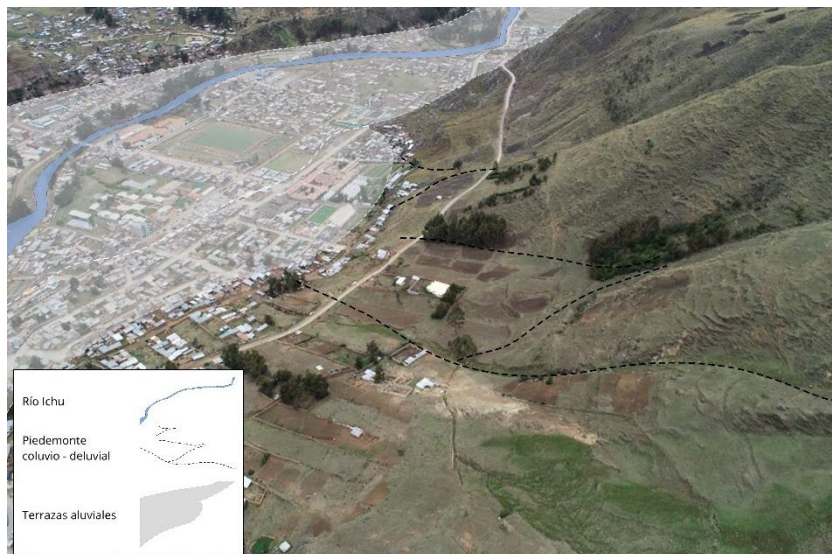
En la zona de estudio estas geoformas están relacionadas con materiales provenientes de afloramientos de rocas volcánicas y sedimentarias, que son susceptible a la ocurrencia de peligros geológicos de tipo: reptación de suelos deslizamientos y flujos de detritos. También son aprovechados como área para expansión urbana (figura 6).

**Figura 6.**  
 Fotografía aérea mostrando las terrazas aluviales y piedemonte coluvio-deluvial en la ladera norte de Huancavelica,

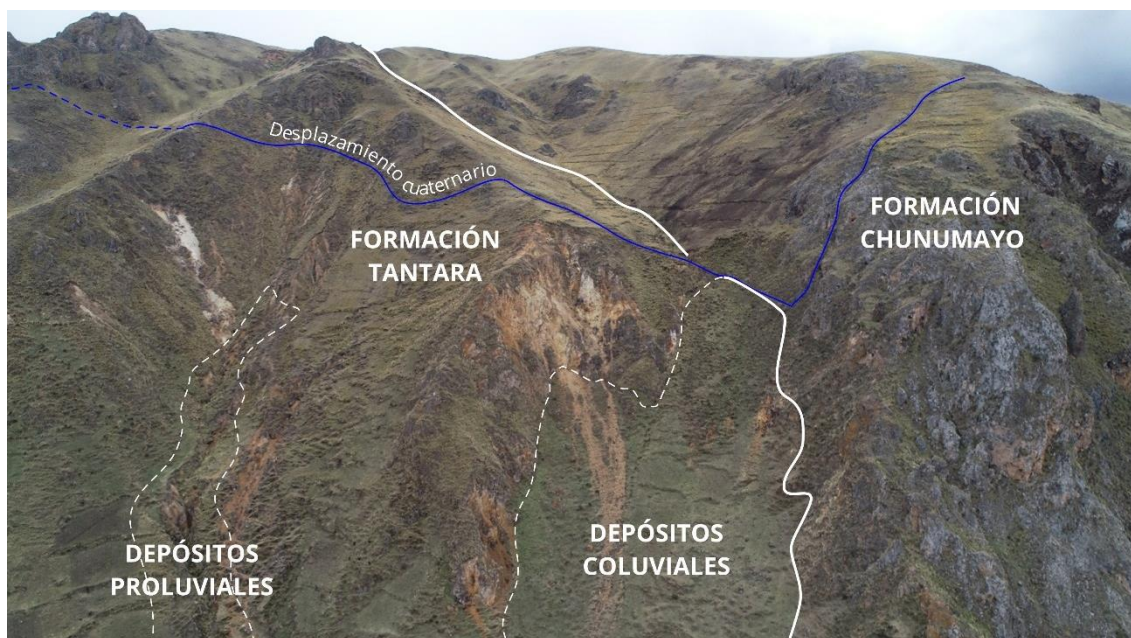
Está compuesta por una intercalación de calizas con limoarcillitas y limos areniscosos. Las calizas son gris claras, algunas micríticas, se presentan en estratos delgados (Romero & Torres 2003). En la zona de desprendimientos aflora una secuencia principalmente calcárea, mediana a altamente fracturada y diaclasada, con planos principalmente orientados hacia el S y SO (figuras 7 y 8).

Son depósitos generados a partir de deslizamientos constituidos por clastos angulosos a sub angulosos distribuidos caóticamente dentro de una matriz limo-arenosa. También se observan como bloques sueltos, acumulados al pie de zonas de caídas (figuras 7 y 8).

**Figura 7.** Fotografía aérea mostrando las formaciones geológicas y depósitos recientes en la zona de estudio.

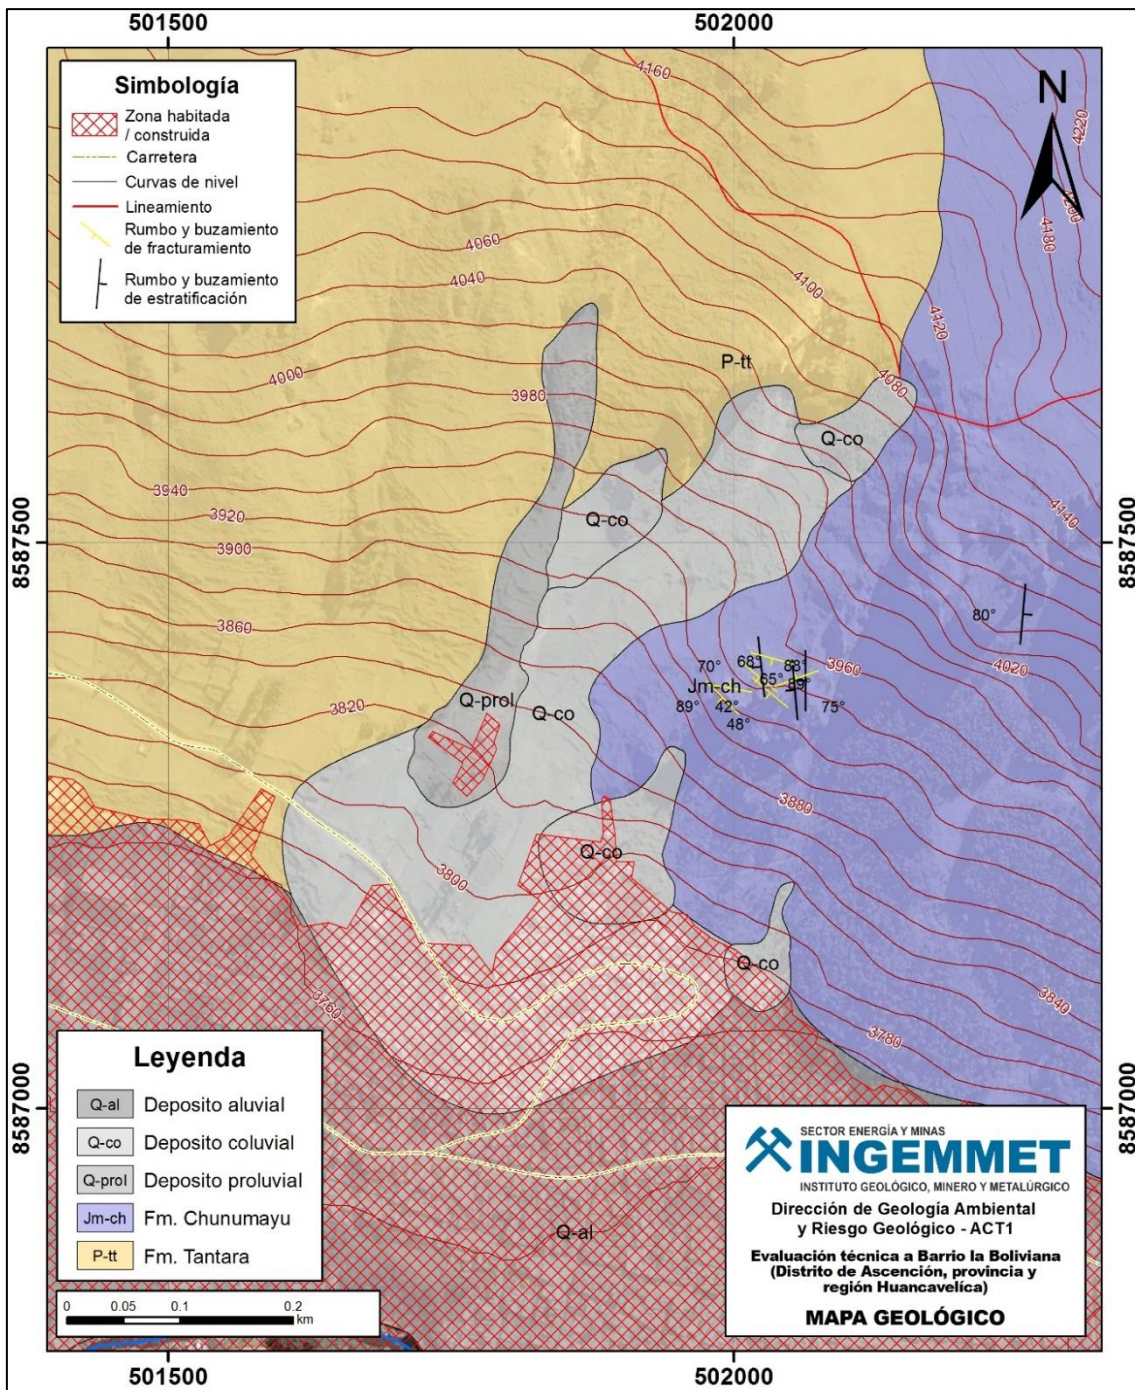
Cabe mencionar que mediante fotointerpretación y análisis de fotografías aéreas se identificó un desplazamiento aparentemente cuaternario, de dirección promedio E a O, cortando la parte alta de la ladera.

Figura 8. Mapa geológico de la zona de estudio. Modificado de Romero & Torres 2003.

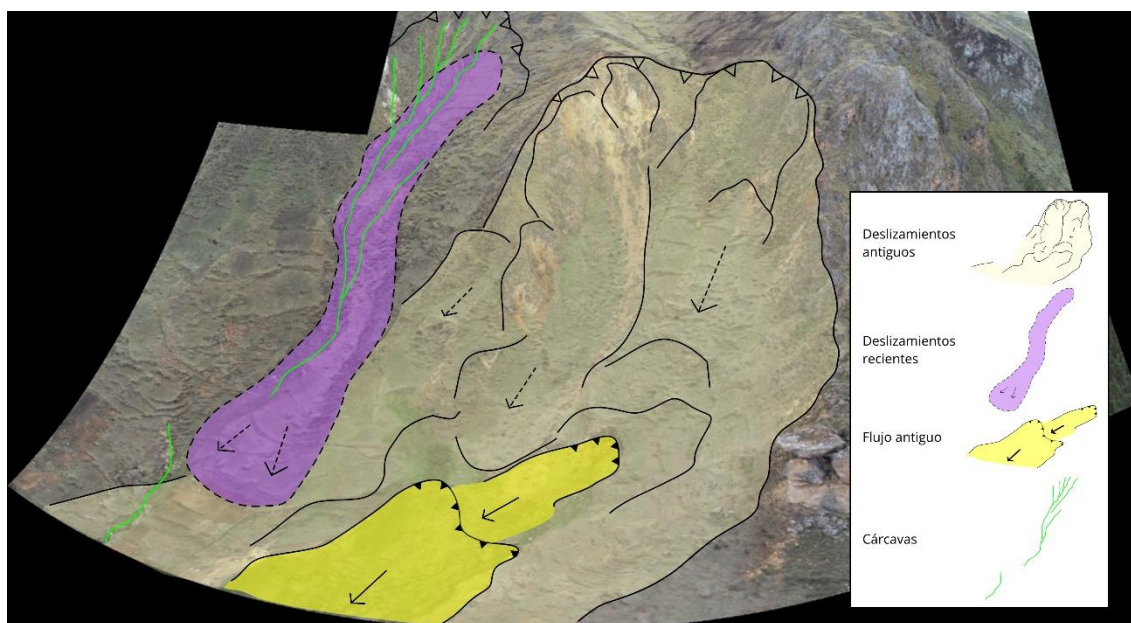
El sector oeste, continuo a la ladera con caídas, ubicado en el ámbito de las coordenadas 502037 O; 8587616 N, muestra evidencias de deslizamientos, flujos antiguos y actuales procesos de erosión (figura 23). La zona tiene como substrato volcánico de la formación Tantara. Se observa poca cobertura vegetal, la cual está compuesta principalmente por escasos arbustos y pastos. La parte alta es utilizada como terrenos agrícolas. La ladera tiene en gran extensión, pendientes superiores a

Este evento presenta agrietamientos y reptación, en la zona con coordenadas 501900 O; 8587437 N, lo cual sugiere deslizamientos de menor proporción en proceso de formación, en el cuerpo del evento antiguo. Estas reactivaciones predisponen la formación de eventos más grandes. Cabe mencionar que en la zona de reactivaciones se observa constante acumulación de agua. Otro aspecto a resaltar es la presencia de viviendas y lotes en la zona de pie del deslizamiento antiguo.

El sector con coordenadas 501839 O; 8587618 N muestra la presencia de procesos de erosión activos, en los flancos y cuerpo de un flujo antiguo, orientados hacia el S. La morfología indica que el flujo se formó como deslizamiento, a los 4200 m.s.n.m., movilizándose sobre el deslizamiento antiguo hasta a los 3800 m.s.n.m. Cabe resaltar que la zona de cono del flujo antiguo esta actualmente ocupada por viviendas y lotes.

**Figura 23.** Ejemplos de caída de roca fragmentada (Evans, S.G., y Hungr, O., 1993).  
 Fuente: Figura tomada de PMA (2007).

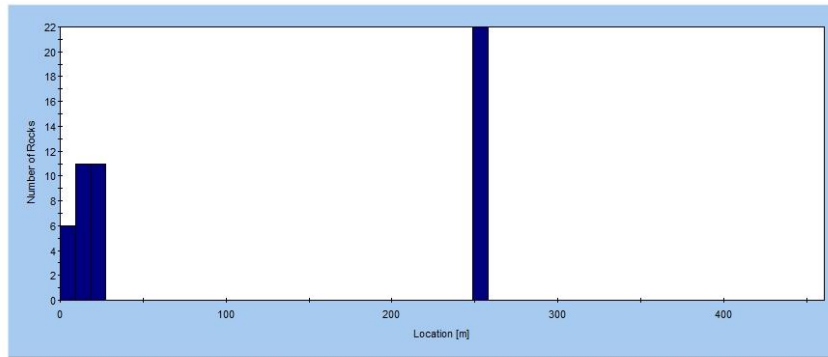
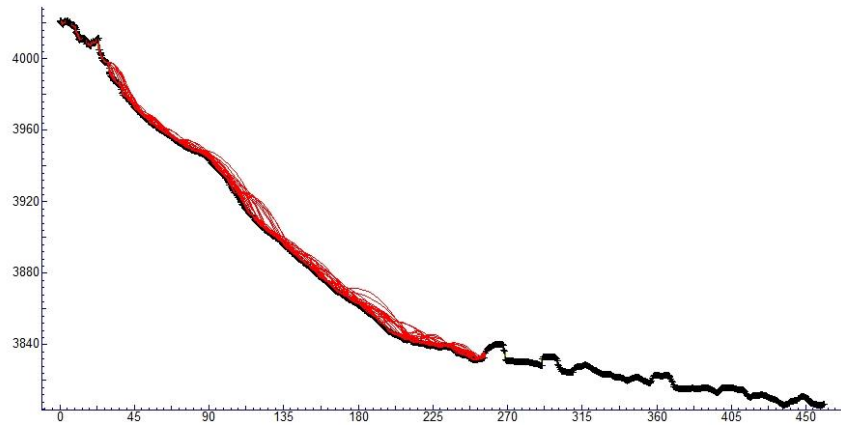
**PC\_1 (Ladera con escasa cobertura)**

Los escenarios corridos para la ladera actual, muestran una disminución en el alcance de las rocas caídas. Sin embargo, la mayoría de los casos afectan viviendas. Esto se corrobora con los resultados de las secciones PA3, PB2 y PC1, los que coinciden con evento ocurrido el pasado mes de marzo. Este contexto también muestra la disminución de alcance en relación a la presencia de cobertura, como se observa en la sección PC3.
