Informe Técnico N° A6857

EVALUACIÓN DE PELIGROS GEOLÓGICOS DEL SECTOR DE QUIPARACRA

Región y Provincia Pasco
Distrito Huachón
Paraje Quiparacra

DICIEMBRE
2018

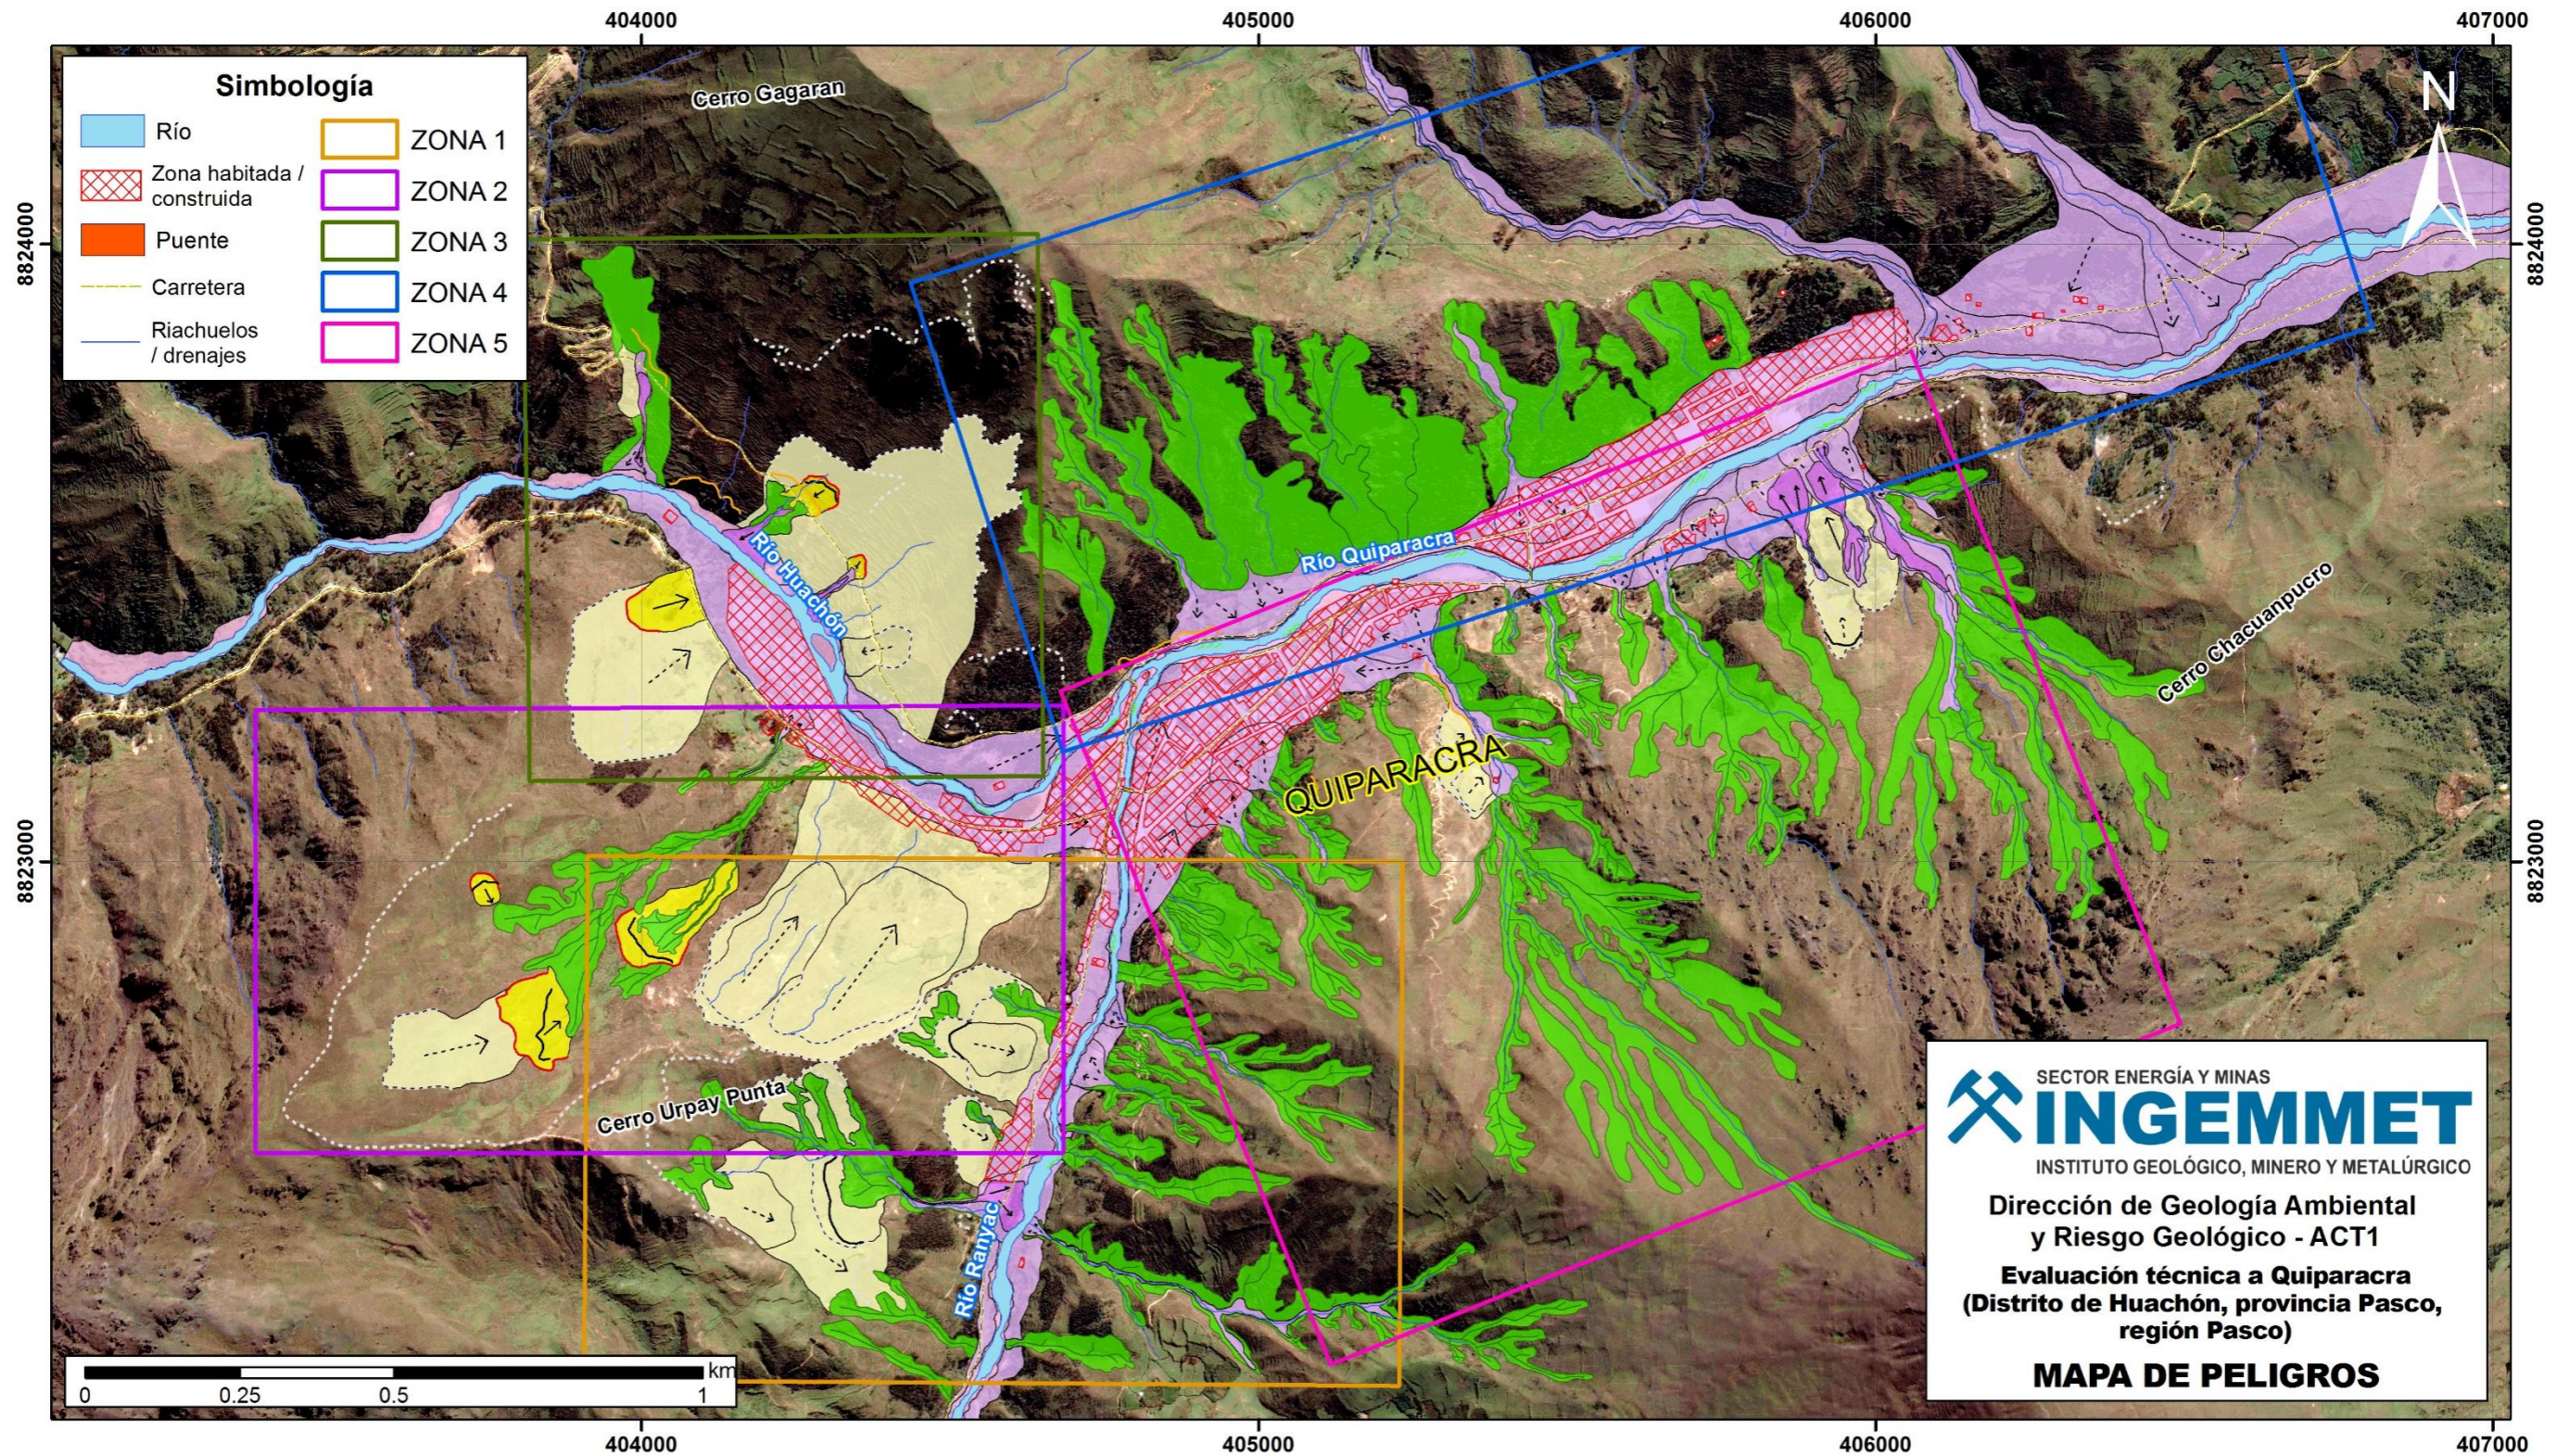
SECTOR ENERGÍA Y MINAS
INGEMMET
 INSTITUTO GEOLÓGICO, MINERO Y METALÚRGICO
 Dirección de Geología Ambiental
 y Riesgo Geológico - ACT1
 Evaluación técnica a Quiparacra
 (Distrito de Huachón, provincia Pasco,
 región Pasco)
MAPA DE PELIGROS

Los trabajos de campo permitieron identificar zonas de erosión de laderas (cárcavas), deslizamientos, derrumbes, caída de rocas, flujos, erosión fluvial e inundaciones en la localidad de Quiparacra (figura 9).

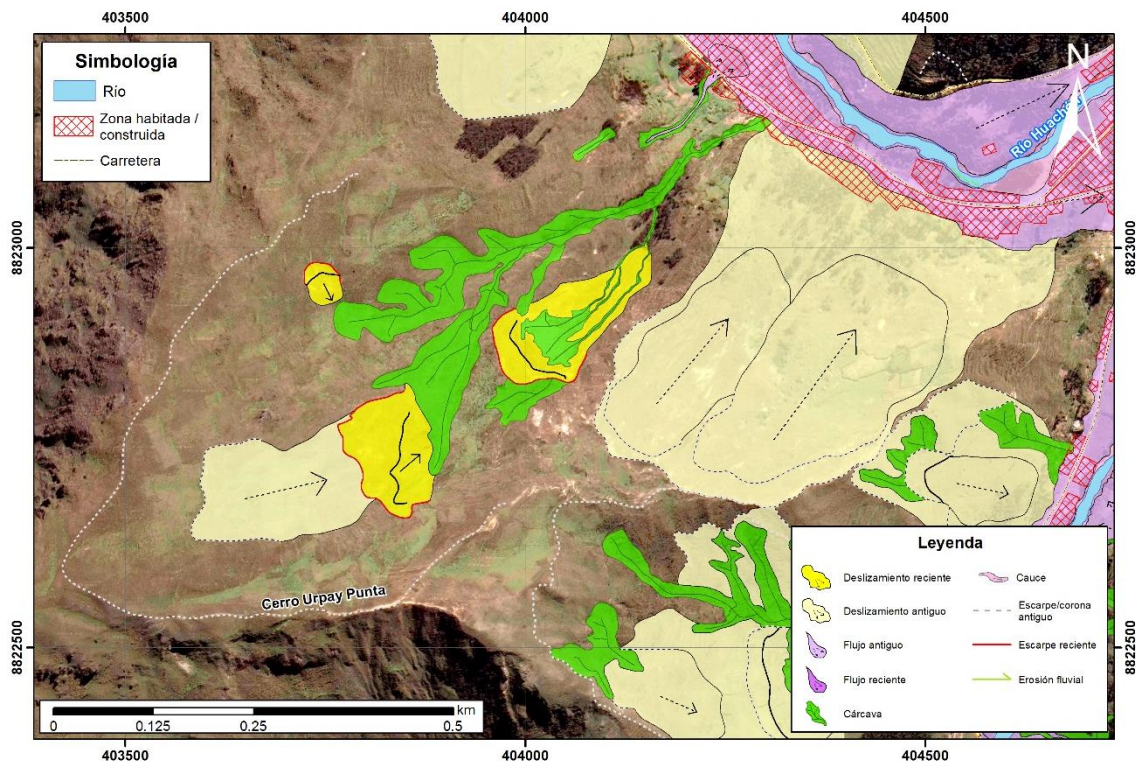
Figura 11. Detalle referencial de la Zona 2 (figura 9).

En el sector con coordenadas 404242.96 O; 8822792.90 N, se tiene la ladera norte del cerro Urpay Punta y margen derecha del río Huachon, se observó deslizamientos y procesos de erosión activos (figura 12).

En la parte baja de la ladera se pueden encontrar viviendas construidas sobre depósitos de flujos (404287.22 O; 8823158.97 N), provenientes de la zona de carcavamiento (figura 13). La parte alta de esta ladera muestra una gran corona que evidencia de un deslizamiento antiguo con una corona de 600m de longitud (figura 12).

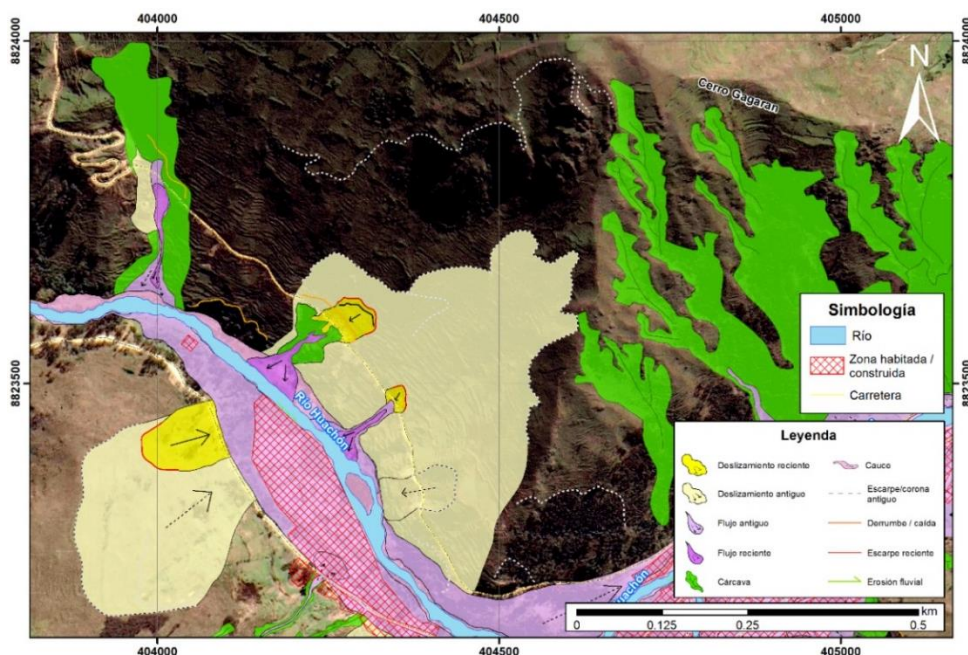
Figura 14. Detalle referencial de la Zona 3 (figura 9).

Se encuentra entre las 404130.06 O; 8823331.95 N, comprende la zona del cambio de dirección del río Huachón y parte de la ladera norte del cerro Urpay Punta, donde discurre la trocha Huachon - Quiparacra, que es afectada por la reactivación de un deslizamiento (figura 14).

se evidencian coronas de deslizamientos antiguos (figura 15). Los procesos se reactivan con lluvias extraordinarias y afectan tramos carreteros.

La infraestructura del complejo deportivo se ubica en la una terraza baja del río Huachon (404209.17 O; 8823380.95 N), está expuesta a inundaciones, erosión fluvial y flujos de detritos (figura 15).

De generarse lluvias excepcionales, puede generar inundación, esto afectaría al complejo deportivo y viviendas aledañas (Fidel *et al.*, 2006).

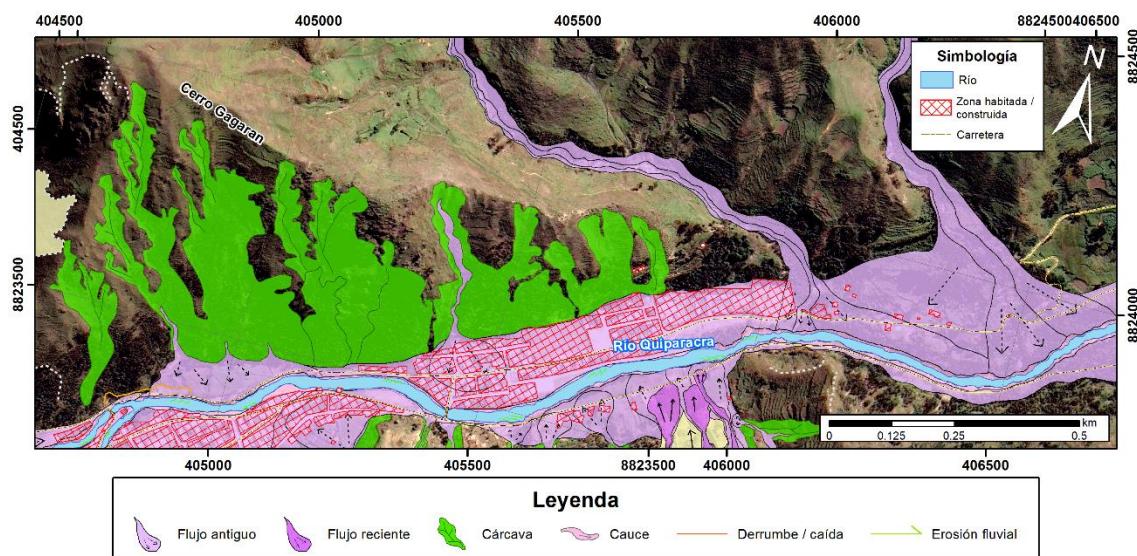
Figura 16. Detalle referencial de la Zona 4 (figura 9).

La margen izquierda del río Quiparacra es afectada por procesos de erosión de laderas, flujos de detritos y caídas (figura 16).

La ladera de esta margen muestra procesos de erosión n cárcavas, cubiertos por árboles (figura 16).

En las coordenadas 404910.59 O; 8823419.30 N, se tienen terrazas proluviales, que muestran evidencias de flujos antiguos y recientes (figura 16) ().

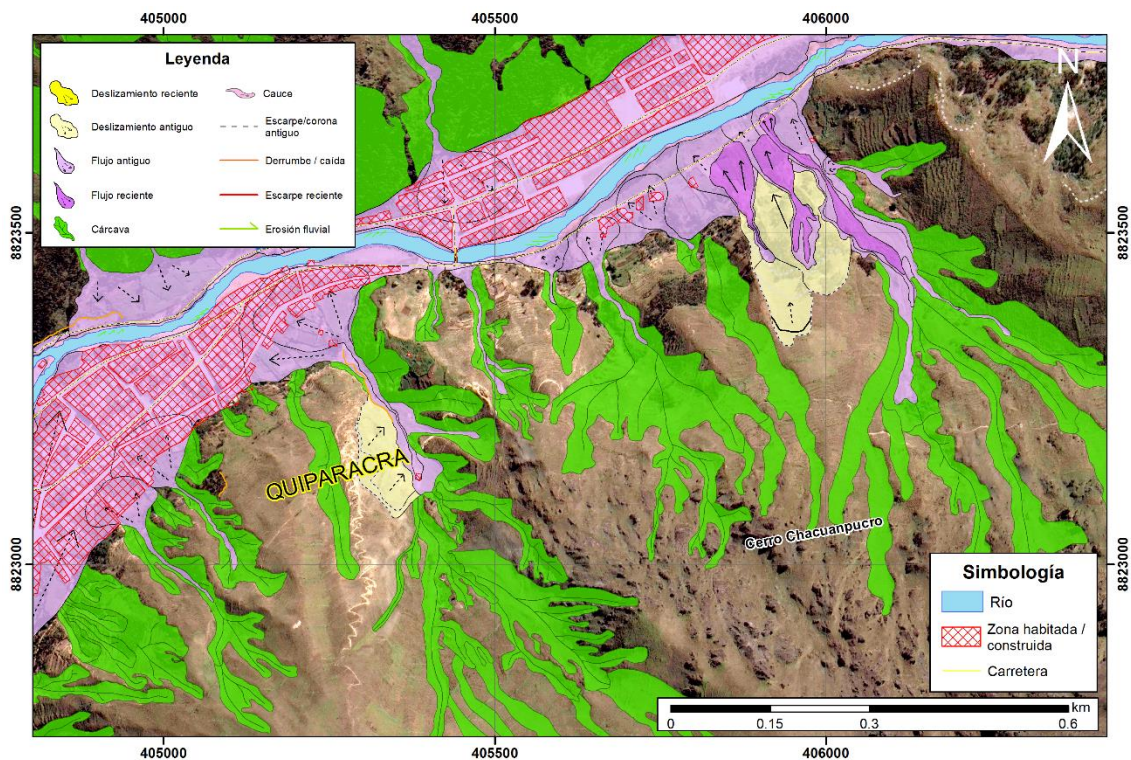
Figura 20. Detalle referencial de la Zona 5 (figura 9).

La ladera sur de Quiparaca muestra procesos de erosión de laderas, deslizamientos y flujos (figura 20). En las laderas cercanas a la plaza, con coordenadas 405000.54 O; 8823116.31 N, se observó carcavamiento y depósitos de flujos antiguos. El sector se presenta escasa forestación en ladera baja (figura 21).
