**INFORME TECNICO
GEOLOGIA AMBIENTAL**

**INSPECCION DE LA SEGURIDAD FISICA DEL
ASENTAMIENTO HUMANO: "SR. ASCENCION DE CACHUY"**

(Distrito de Villa Maria del Triunfo, Provincia y Departamento de Lima)

LIMA - PERÚ
FEBRERO 2006

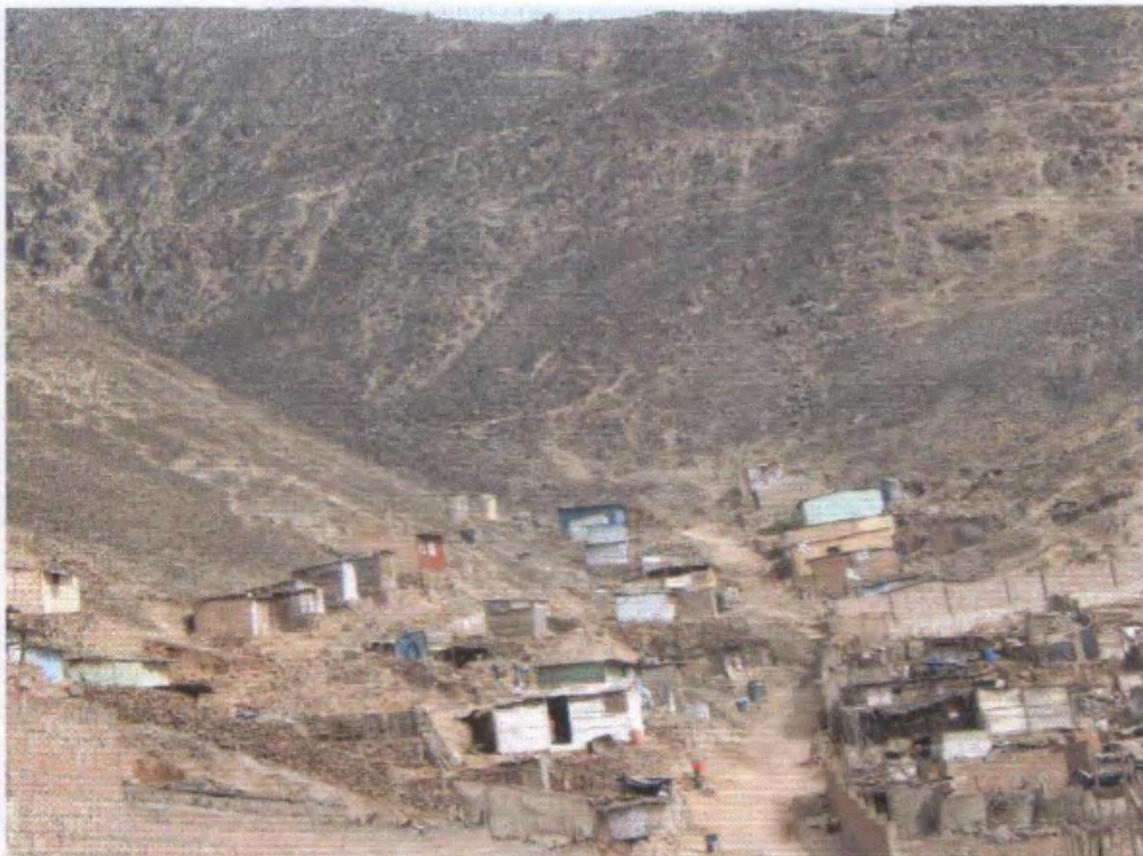
Regionalmente el área se ubica en las estribaciones bajas de los Andes Occidentales y localmente en una depresión, que forma una quebrada pequeña. Los lotes 14 al 21 de la manzana "B", así como parte de la manzana "A", se ubican en el cauce de la quebrada con pendiente moderada de 15° a 20°; y los lotes 1 al 13 de la manzana "B", como parte de la manzana "A" en ladera de fuerte pendiente, entre 25° a 32°. Figura N°2
