INFORME TÉCNICO  
A6441

**INSPECCIÓN DE SEGURIDAD FÍSICA  
DEL AA.HH. COMITE 39A-3er SECTOR-PROGRESO**

(REGIÓN Y PROVINCIA LIMA, DISTRITO CARÁBAYLLO)

LIMA - PERÚ  
DICIEMBRE - 2010

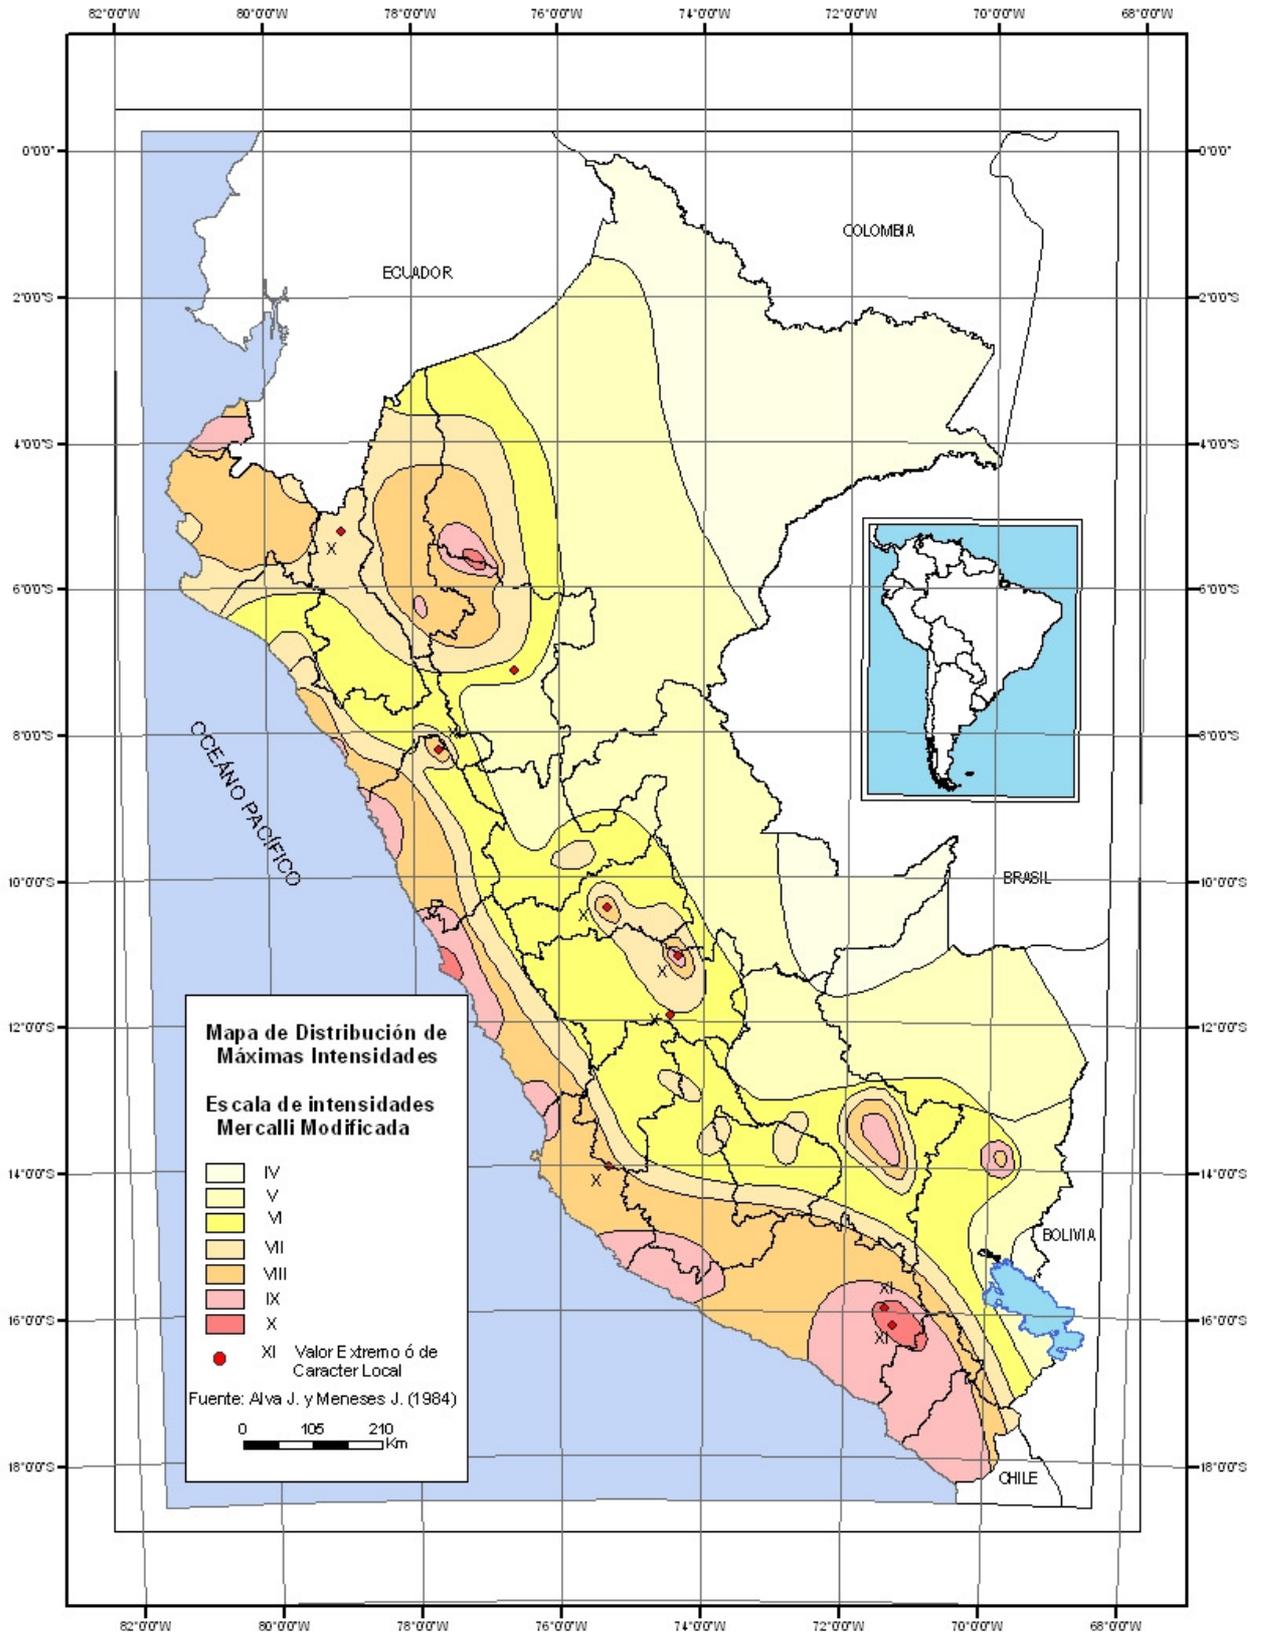
En cuanto al peligro sísmico, el área de estudio y alrededores, se ubica en la zona de intensidades máximas de IX MM, según el mapa de intensidades máximas elaborado por Alva Hurtado J. y Meneses L. – Proyecto SISRA – CERESIS, 1984. (INGEMMET, 2003). Ver Figura N°3.

Figura N°3.- Mapa de Distribución de Máximas Intensidades

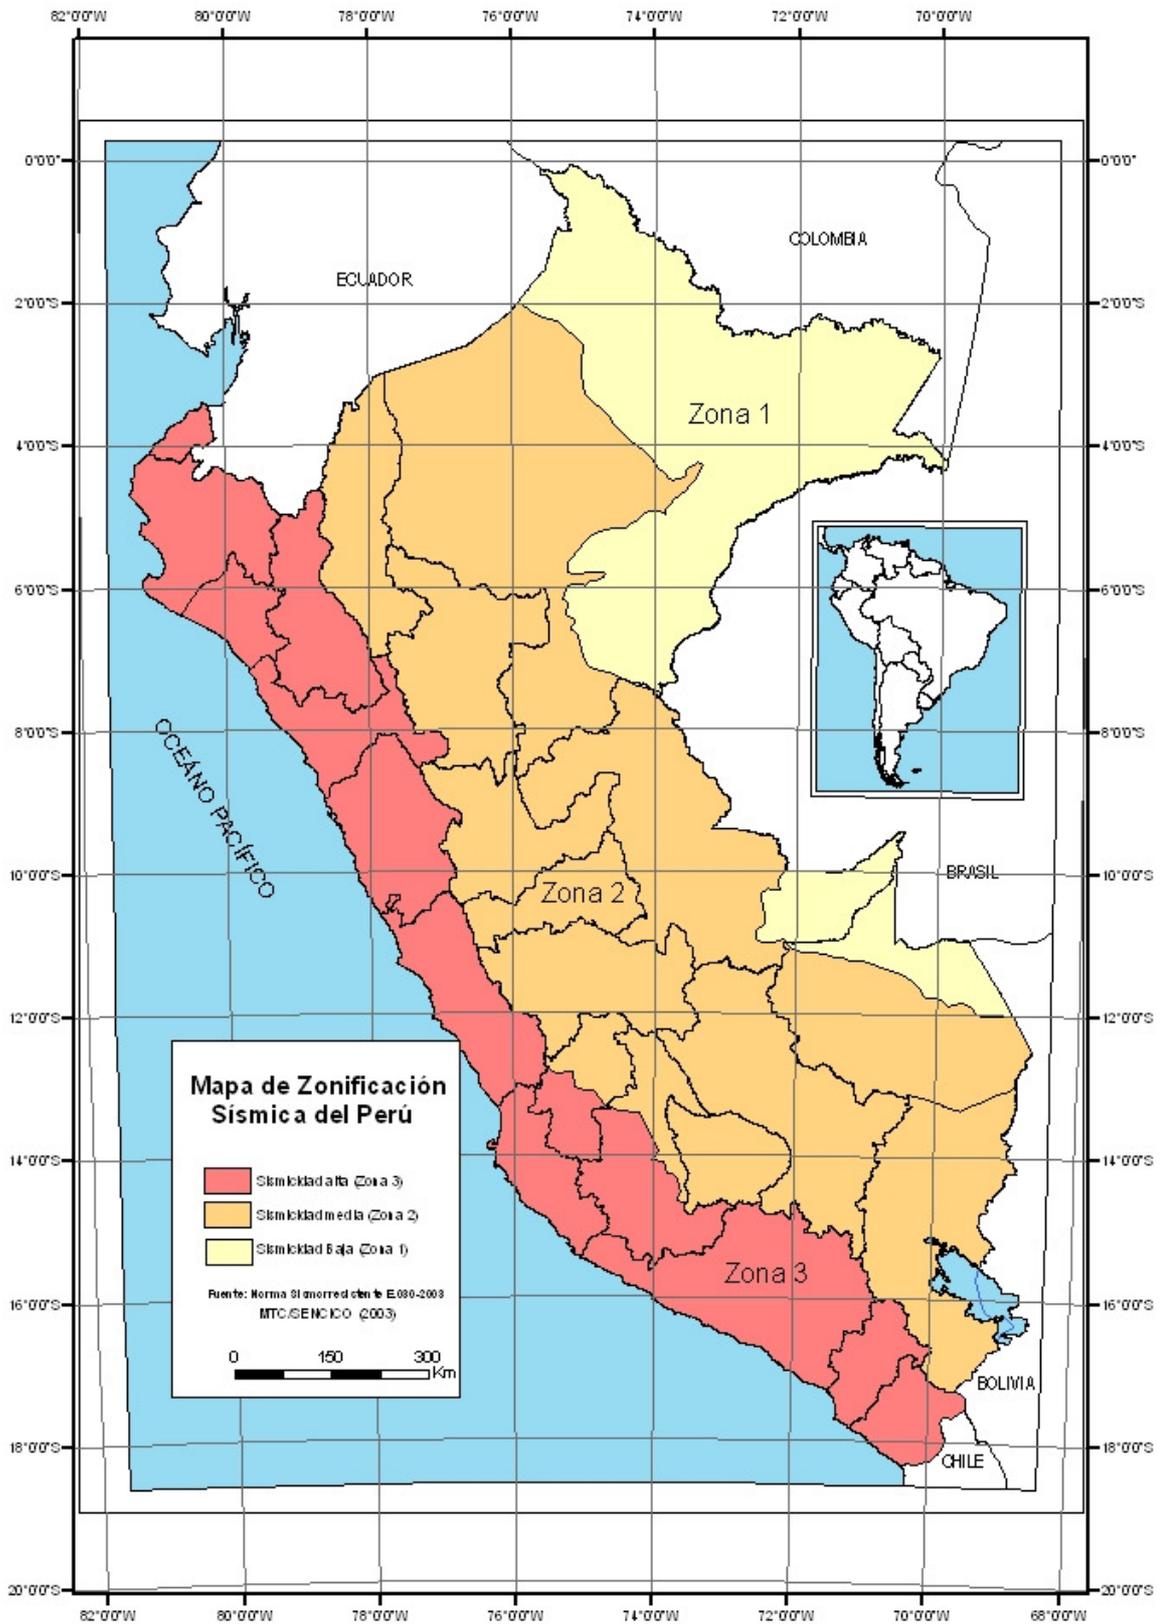
Según la Norma Técnica de Edificación E.030 DISEÑO SISMORESISTENTE (2003), en relación a la distribución espacial de la sismicidad observada, las características generales de los movimientos sísmicos y la atenuación de éstos con la distancia epicentral, así como la información neotectónica, el área de estudio corresponde a la Zona 3: Zona de Sismicidad Alta, correspondiéndole una aceleración máxima del terreno con una probabilidad de 10% de excedencia en 50 años de 0.4. Ver Figura N°4.

Figura N°4: Mapa de Zonificación Sísmica del Perú

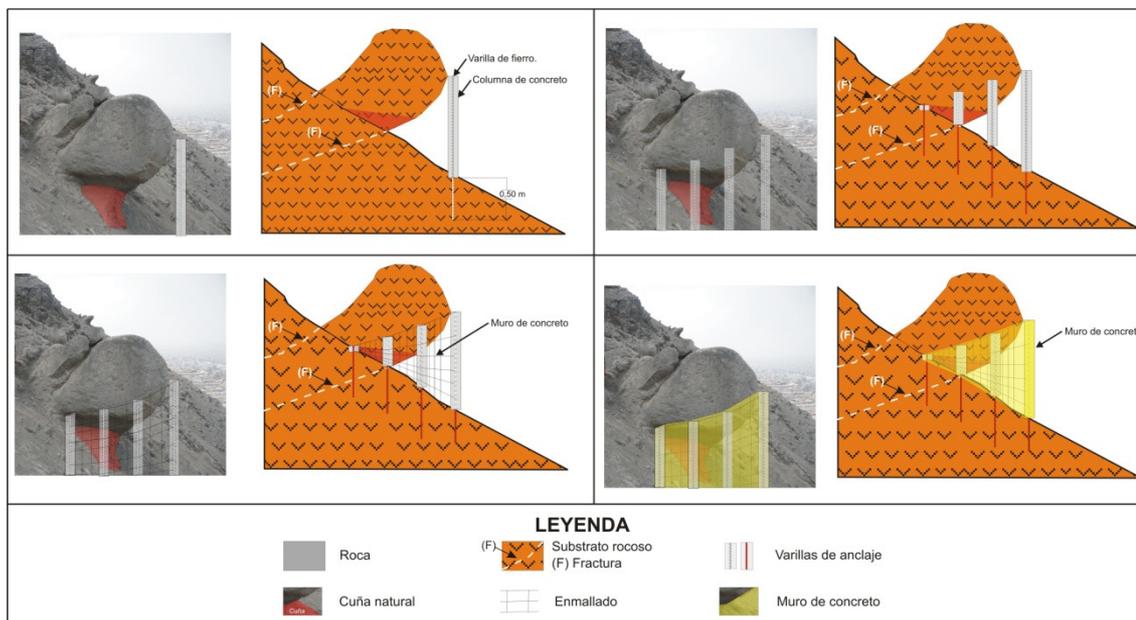
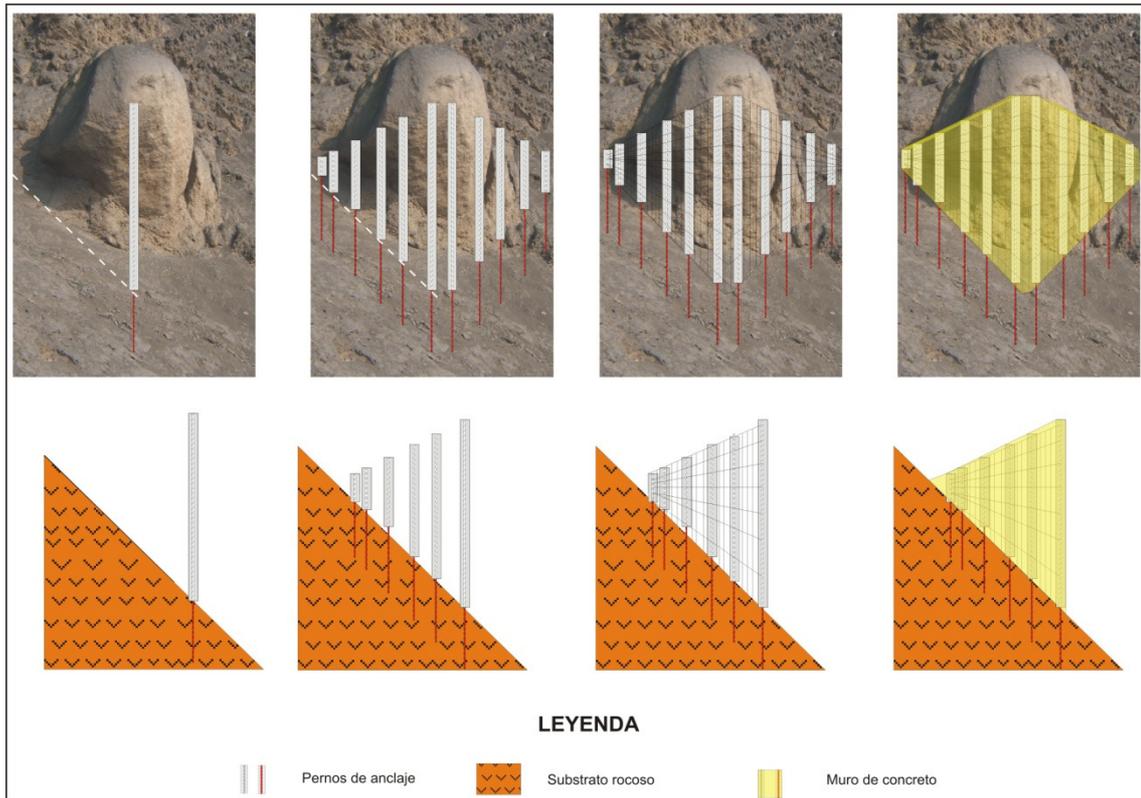
Figura N°5

Figuras N°s 5 y 6.- Esquema explicativo para el sostenimiento del bloque de roca.

- Construir un muro alrededor del bloque, con una altura de 2 m (aproximadamente) ó hasta llegar cubrir la mitad del muro. Ver Figuras 5, 6 y 7.
- La base del muro debe estar cimentada sobre roca fresca. Las varillas de hierro que se van a fijar al muro, deberán ser introducidas en el substrato hasta medio metro (llegar a roca fresca).
- Hacer un enmallado para la construcción de un muro, teniendo como base las varillas fijadas.
- Una vez terminado el enmallado del muro, se empieza a basear el concreto, hasta formar el muro con un ancho aproximado de 1 m.
- Una vez terminado el muro, se rellanará con concreto el espacio dejado entre el muro y el bloque, formando una cuña (Foto N° 23)

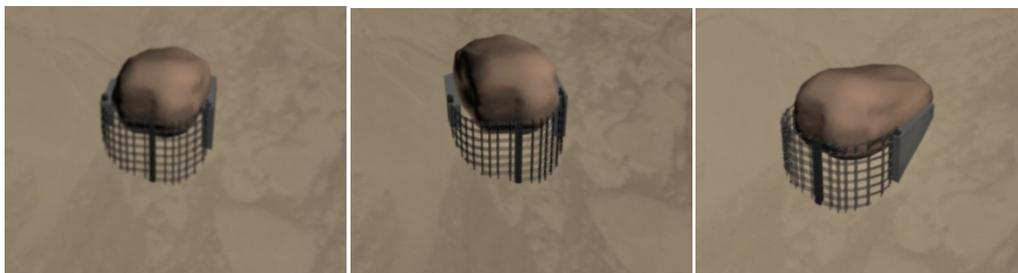
Figura N° 7.- Se indica de cómo quedaría el sostenimiento final.

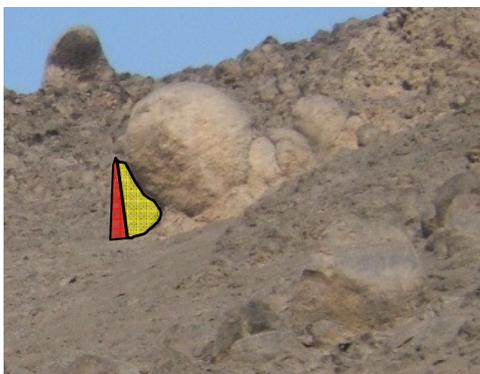
Foto N° 23.- Se muestra esquemáticamente el muro y la zona a ser rellenada para formar una cuña.

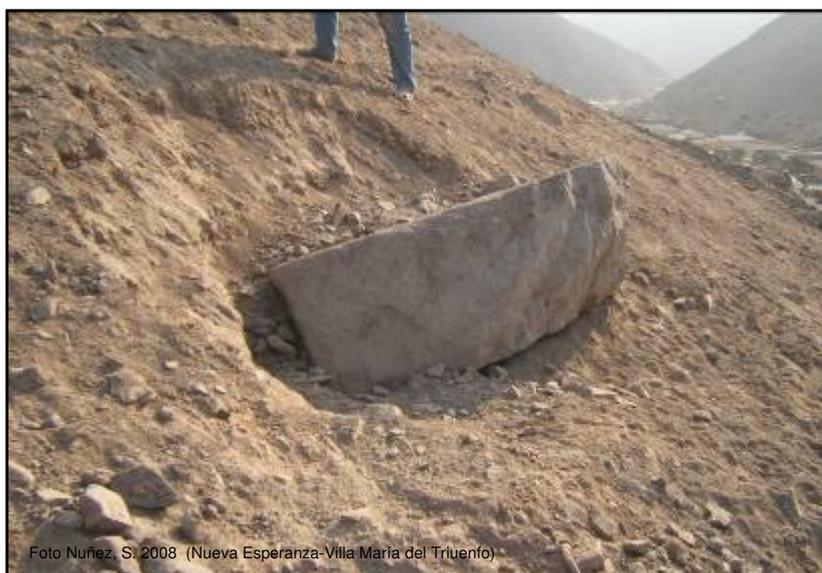
Foto N° 23.- Modelo de cómo se pueden estabilizar bloques sueltos en laderas con pendiente fuerte y suelo potente.

- En la ladera con bloques inestables y con buena cobertura de suelo, se puede estabilizar de la siguiente manera: hacer una excavación en la parte inferior del bloque, con la finalidad que pierda estabilidad, y caiga hacia la parte excavada (Figura N° 8 y Foto N° 23).

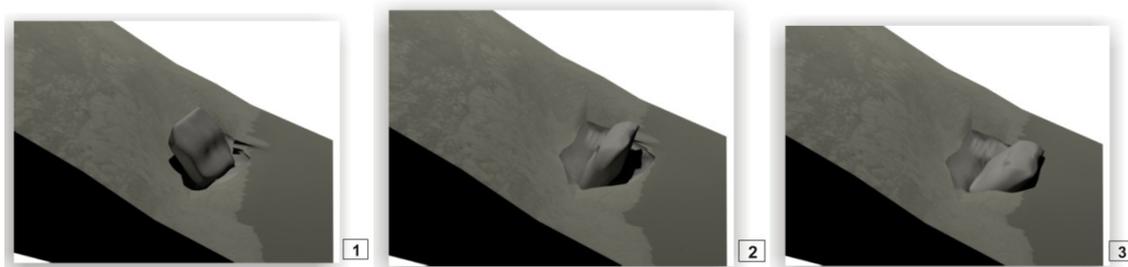
Figura N° 8.- Tratamiento de un bloque suelto en suelo potente.
