Informe Técnico N° A6621

# Inspección Técnica Geológica En el Caserío de Anyanga y Huancayoc

Distrito Huantar - Provincia Huari - Departamento Ancash

ENERO 2013

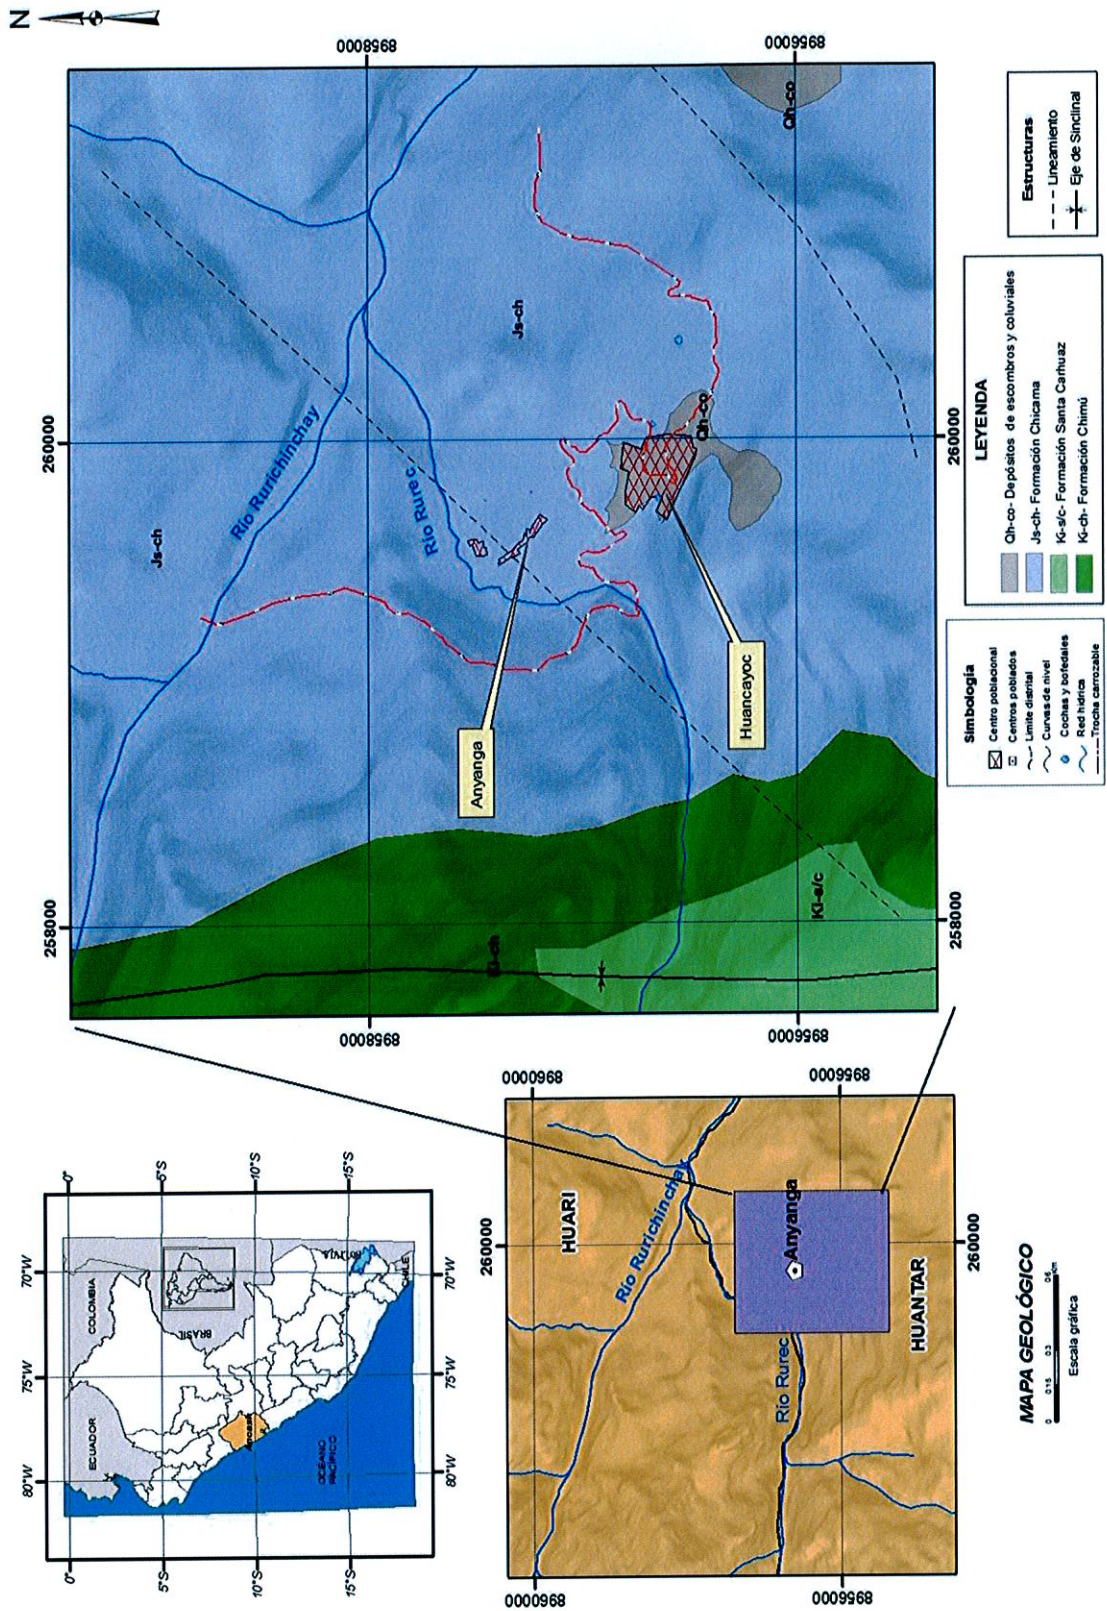
Figura 2. Mapa geológico y estructural en la zona de estudio.

Según Wilson, J., et al. , el basamento rocoso lo constituyen rocas de edad Jurásico Superior pertenecientes a la Formación Chicama, superpuestas tanto al Este como al Oeste por rocas del Cretáceo Superior de las formaciones Chimú, Santa y Carhuaz. Cubriendo a estos afloramientos se ubican depósitos cuaternarios deleznable, sueltos, no compactas, friables, permeables compuestas por gravas angulosos de diferentes tamaños en una matriz arcillo – limoso, formando depósitos coluviales y/o de escombros de pendiente, producto de la erosión de los afloramientos del substrato rocoso (Figura 2).
