**INFORME TÉCNICO N° A6852**

**EVALUACIÓN DE PELIGRO POR INUNDACIÓN FLUVIAL Y  
EROSIÓN FLUVIAL DE LA LOCALIDAD DE ISLANDIA**

(Distrito Yavarí, Provincia Mariscal Ramón Castilla, Departamento Loreto)

**Diciembre, 2018**

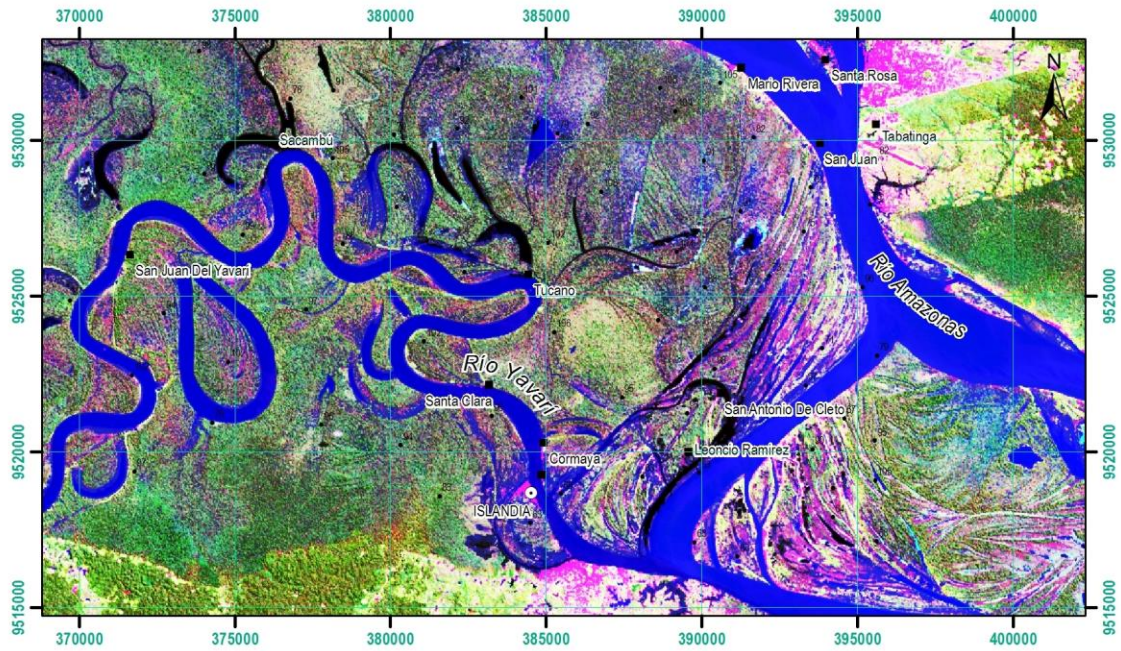
Figura 3. Morfología de los ríos Yavari y Amazonas vista en una imagen satelital LandSat 8 en el año 2016.

La morfología de los ríos Yavarí y Amazonas en la zona evaluada (figura 3) es de tipo meándrico.

Actualmente, estos ríos presentan procesos de meandrificación; es decir, erosión y depositación (Figura 4) en forma simultánea en sus orillas entre los sectores Huanchachi e Ihuayllullo; en el resto de tramo es ligeramente rectilíneo por haber sido modificado para evitar inundaciones fluviales.

El paleocauce o cauce antiguo dejado por la modificación del río Yavarí es evidente en sus ambas márgenes.
