DIRECCIÓN DE GEOLOGÍA AMBIENTAL Y RIESGO GEOLÓGICO

Informe Técnico N° A6864

EVALUACIÓN GEOLÓGICA-GEODINÁMICA, PARA LA REUBICACIÓN DE LOS SECTORES AFECTADOS POR EL HUAICO DE LA QUEBRADA SICRE DEL 21/12/2018

Región Cusco
Provincia La Convención
Distrito Huayopata
Paraje Sicre

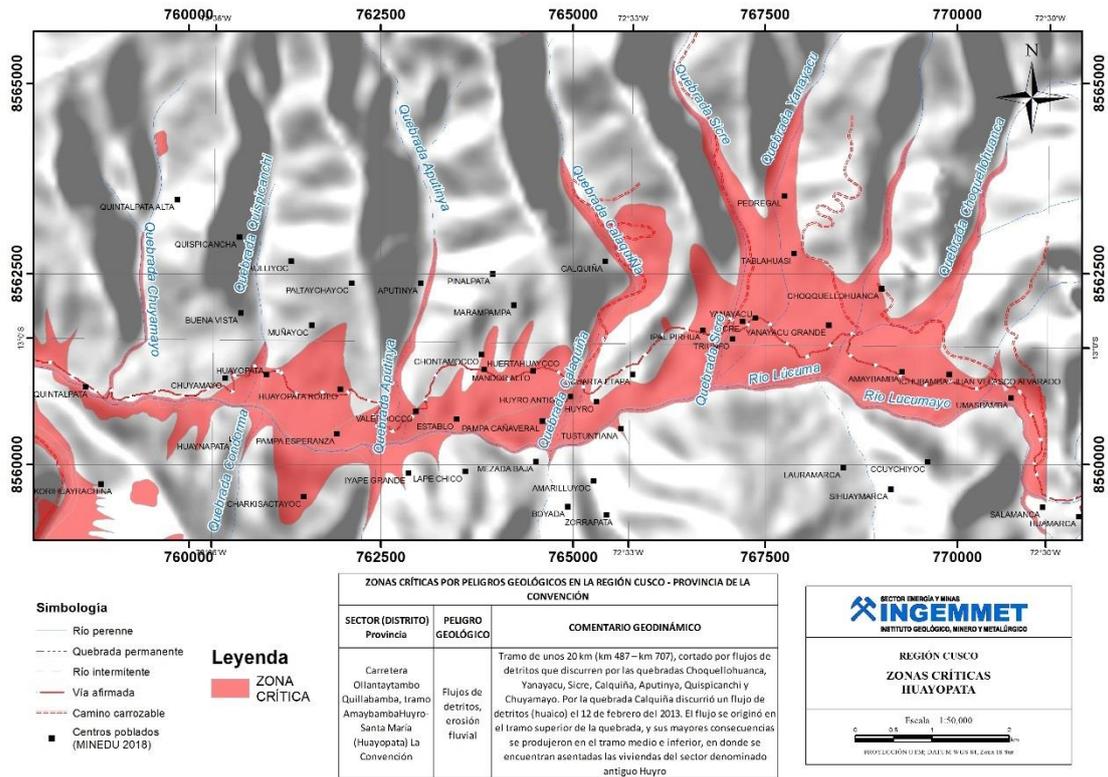
Figura 1. Mapa de zonas críticas, carretera Ollantaytambo-Quillabamba, tramo Amaybamba - Huyro-Santa María. (Huayopata) La Convención

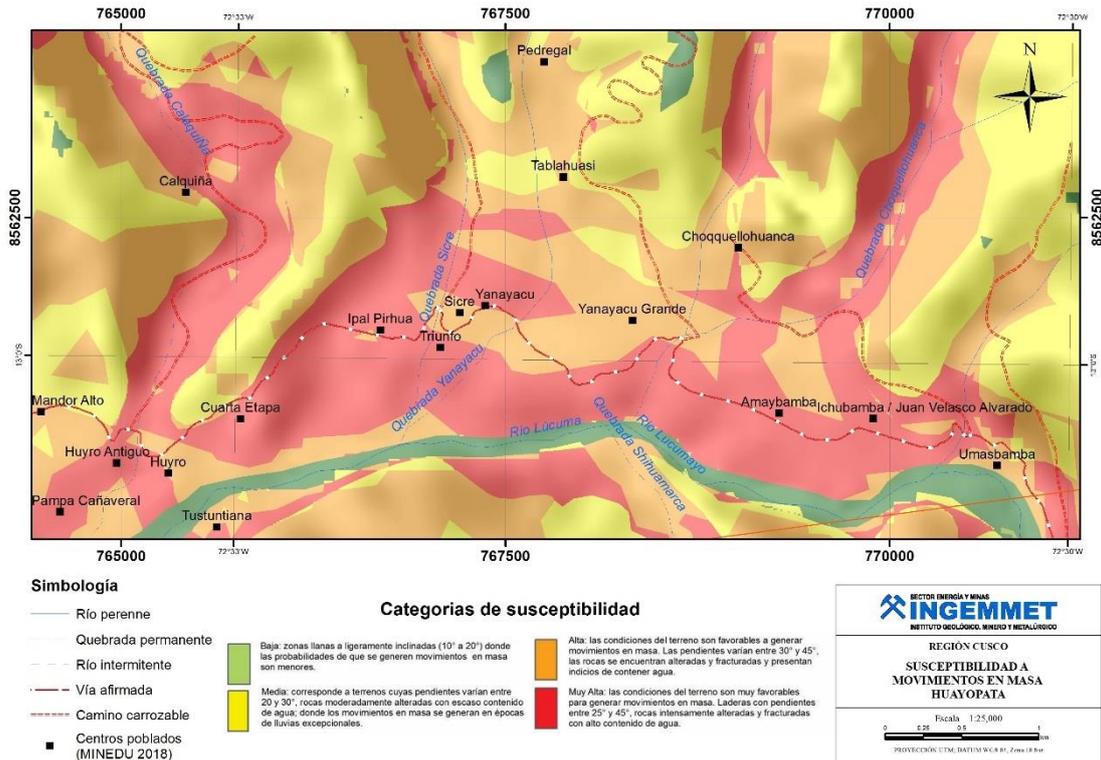
Figura 2. Mapa de susceptibilidad a movimientos en masa de la región Cusco, se observa que los centros poblados de: Ichubamba, Amaybamba, Choquelohuanca, Yanayacu, Sicro, Triunfo, Cuarta etapa, Huyro antiguo, Pedregal y Tablahuasi, se ubican en zona de Alto y Muy Alto grado de susceptibilidad a peligros de tipo: deslizamiento, derrumbes, flujo de detritos y erosión fluvial. (tomado de Ingemmet, 2014).

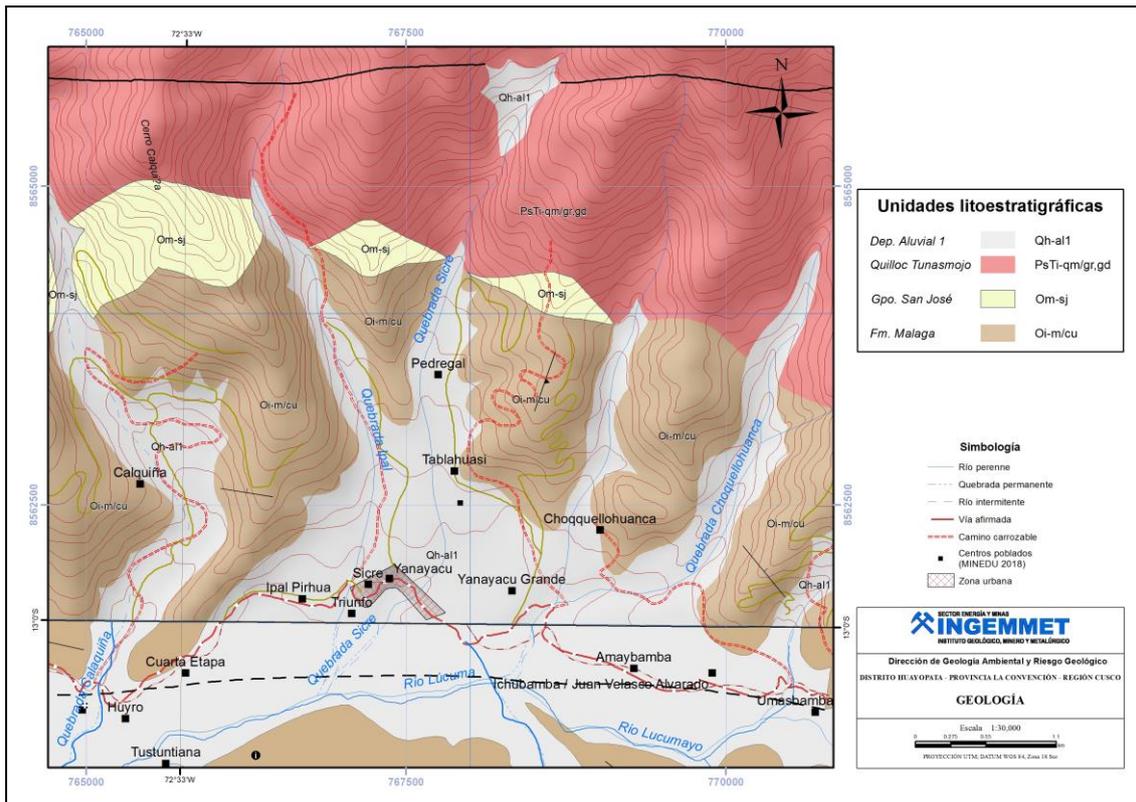
Figura 5. Mapa geológico de la zona de estudio. (Tomado de Ingemmet, 1999).
