**Informe Técnico N° A6861**

# INSPECCIÓN GEOLÓGICA EN EL ASENTAMIENTO HUMANO ÁLAMOS DE LA GLORIA

Región Lima  
Provincia Lima  
Distrito Ate Vitarte

ENERO  
2019

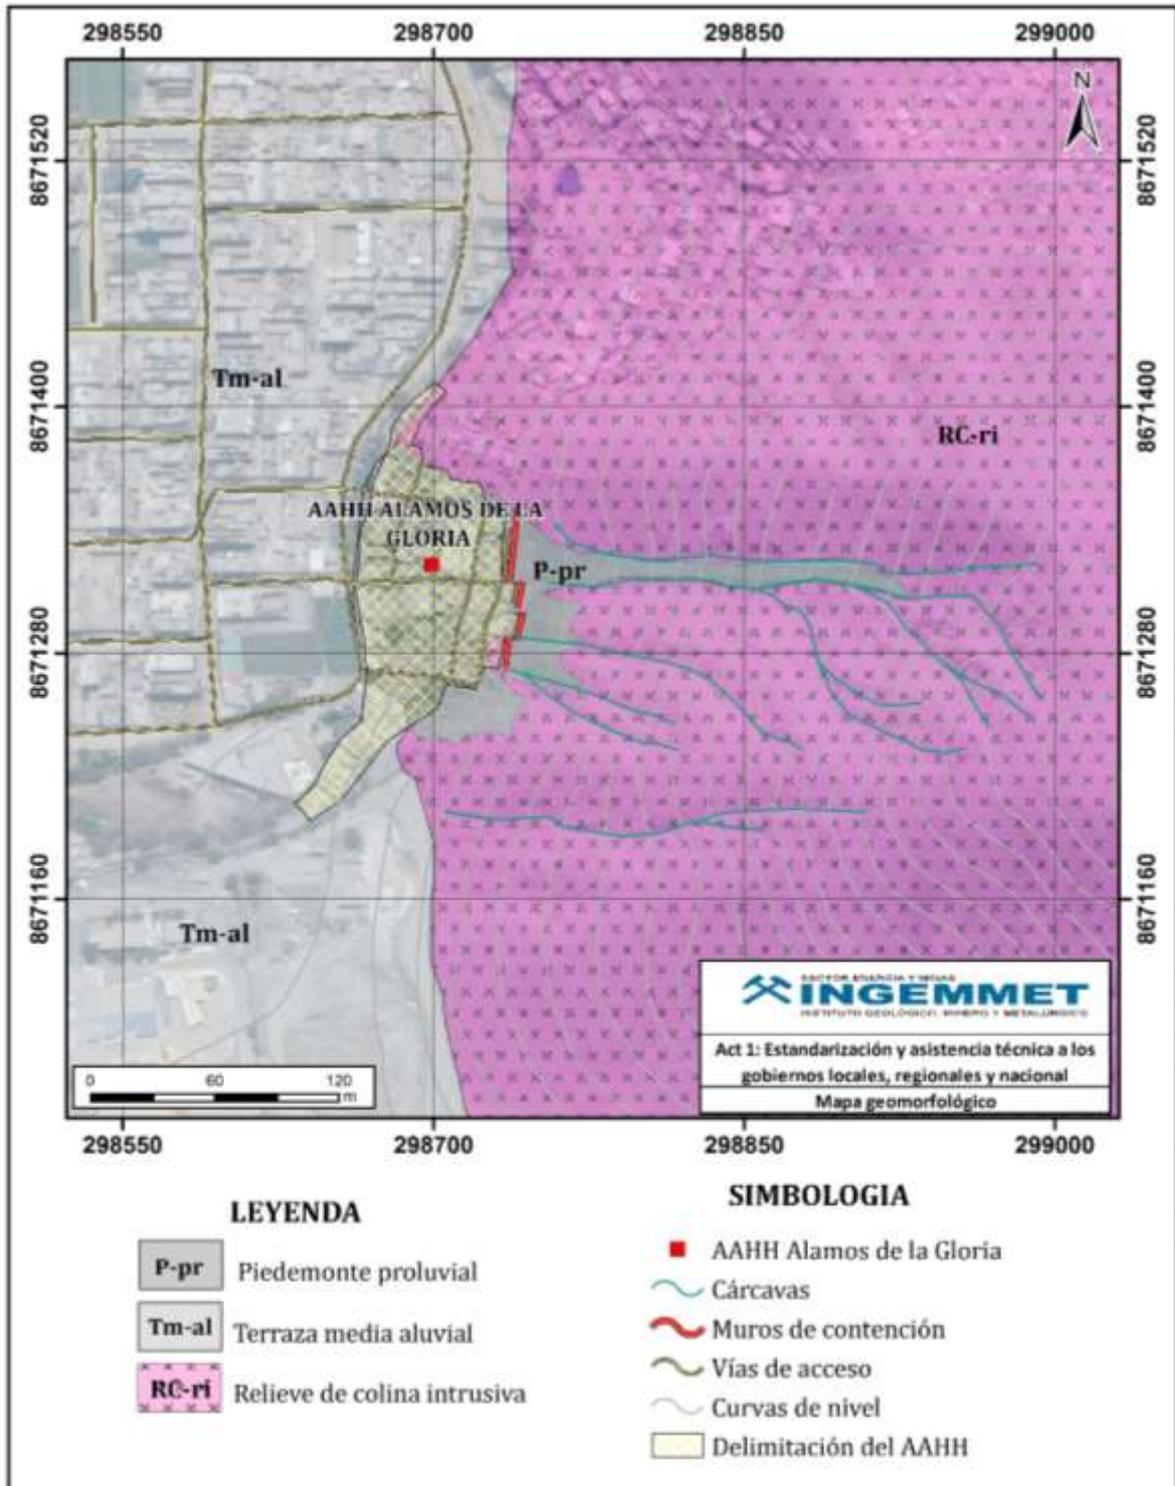
Figura 2: Mapa geomorfológico del asentamiento humano Los Álamos de Gloria.

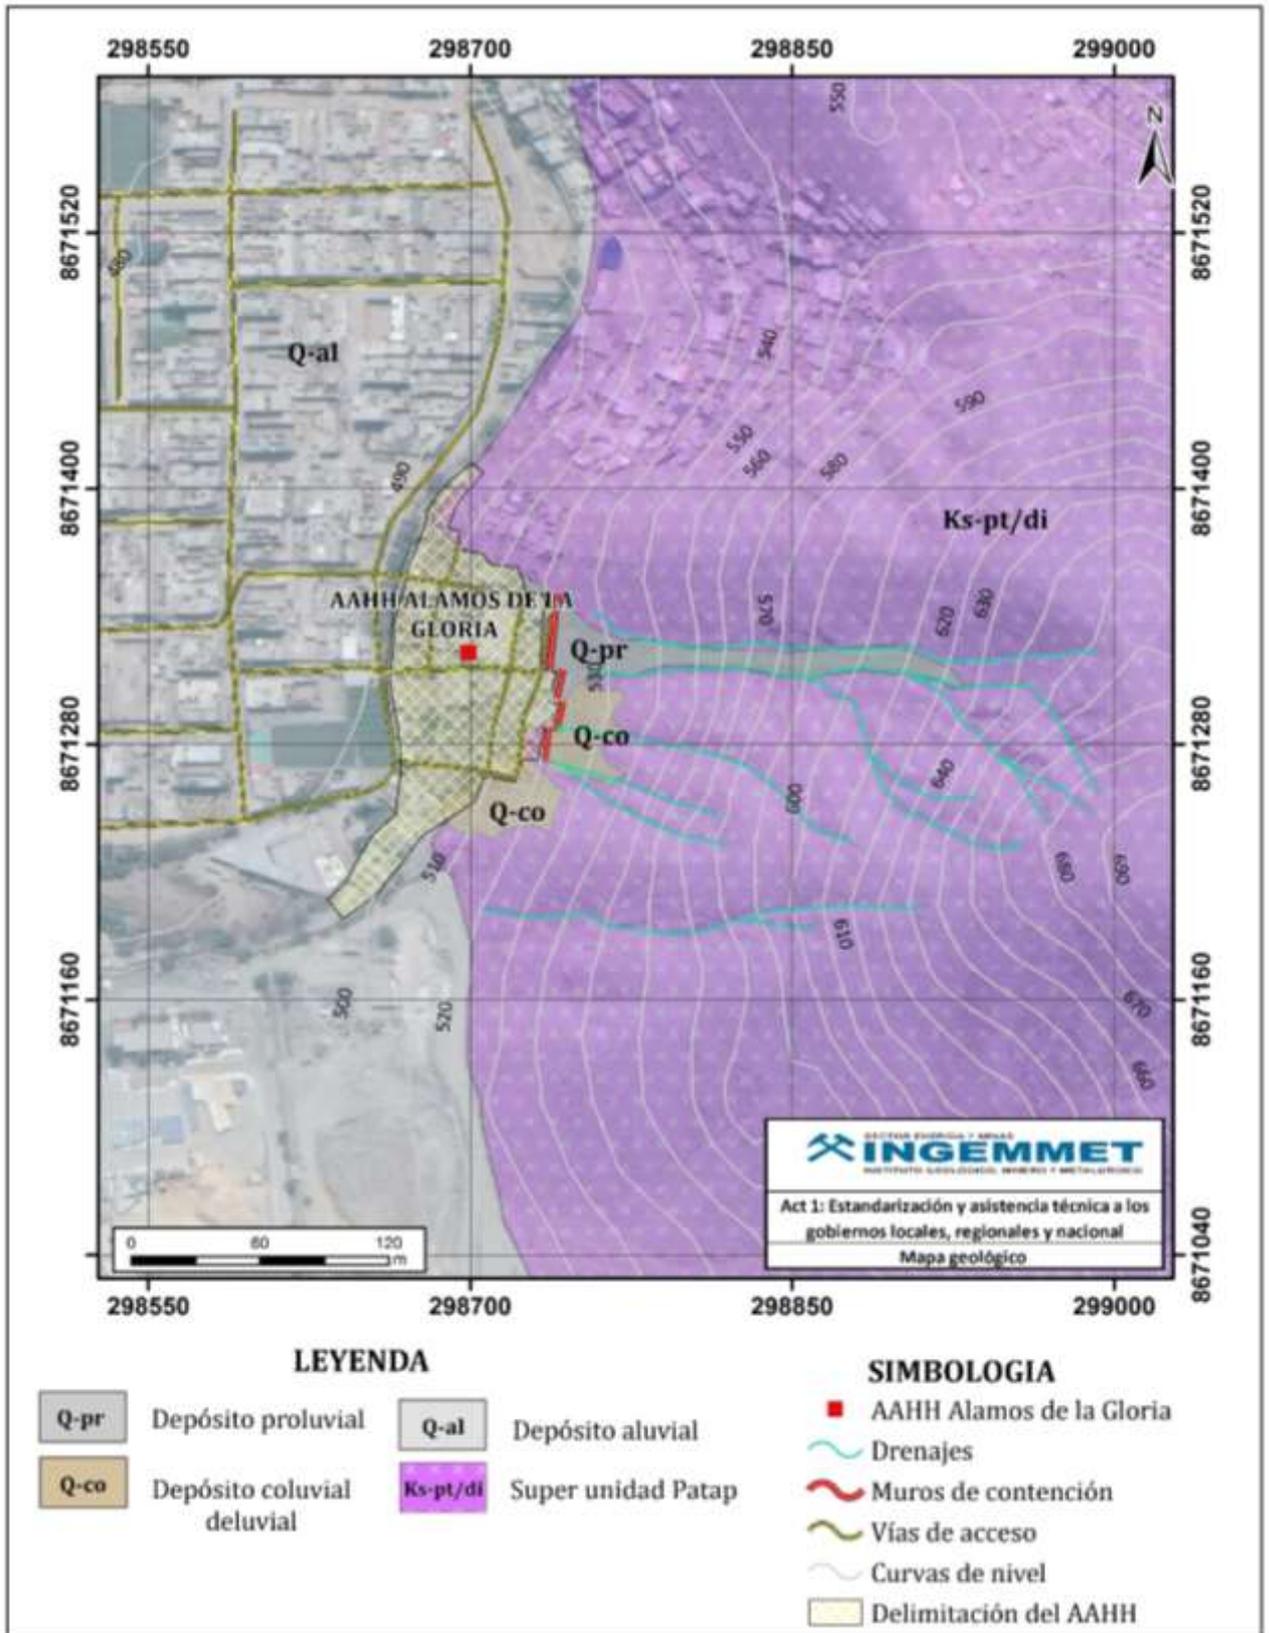
Figura 3: Mapa geológico del asentamiento humano Los Álamos de la Gloria.

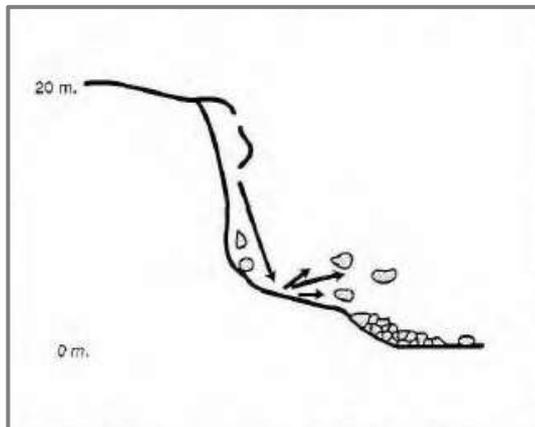
La caída de roca se produce en macizos rocosos fracturados, la característica es que los planos de fractura generen cuñas o estén a favor de la pendiente. Esto generará bloques sueltos e inestables.

La velocidad del movimiento se incrementa con la pendiente (figura 4).

*Figura 4: Dinámica de movimiento por caída de rocas*

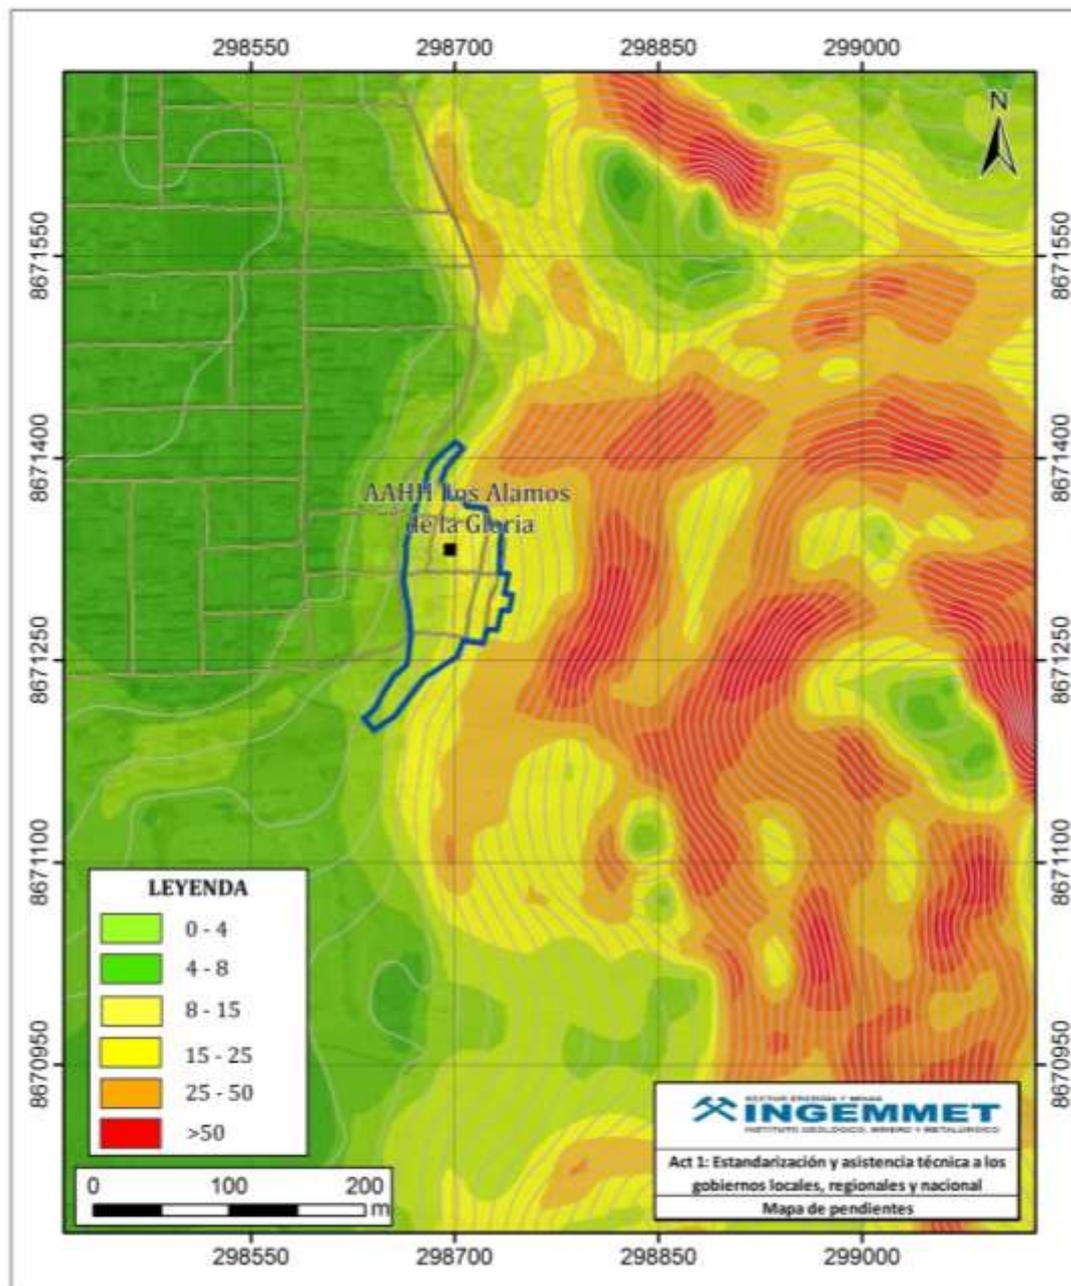
Figura 6: Mapa de pendientes del asentamiento humano Los Álamos de la Gloria.

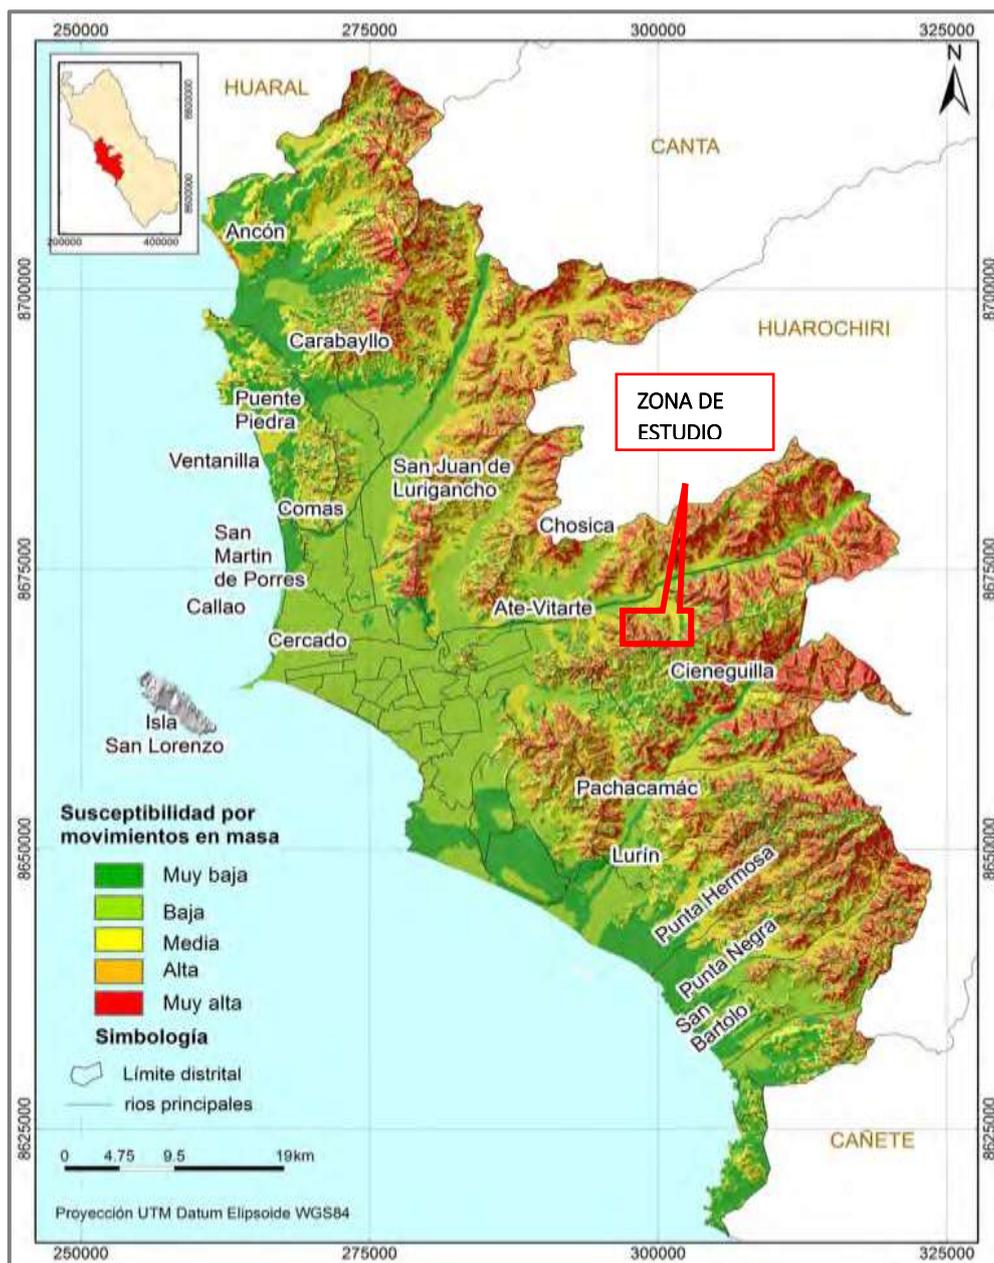
El mapa de susceptibilidad a movimientos en masa de Lima Metropolitana y el Callao, indica que las laderas de los cerros del Batolito de la Costa, se encuentran en la zona de alta a media; se pueden generar caídas de rocas, derrumbes y huaycos, (Villacorta *et al.*, 2015).

El AAHH Los Álamos de la Gloria se encuentra en la zona de **susceptibilidad media a movimientos en masa**.

Figura 7: Mapa de susceptibilidad a movimientos en masa en Lima metropolitana y el Callao.

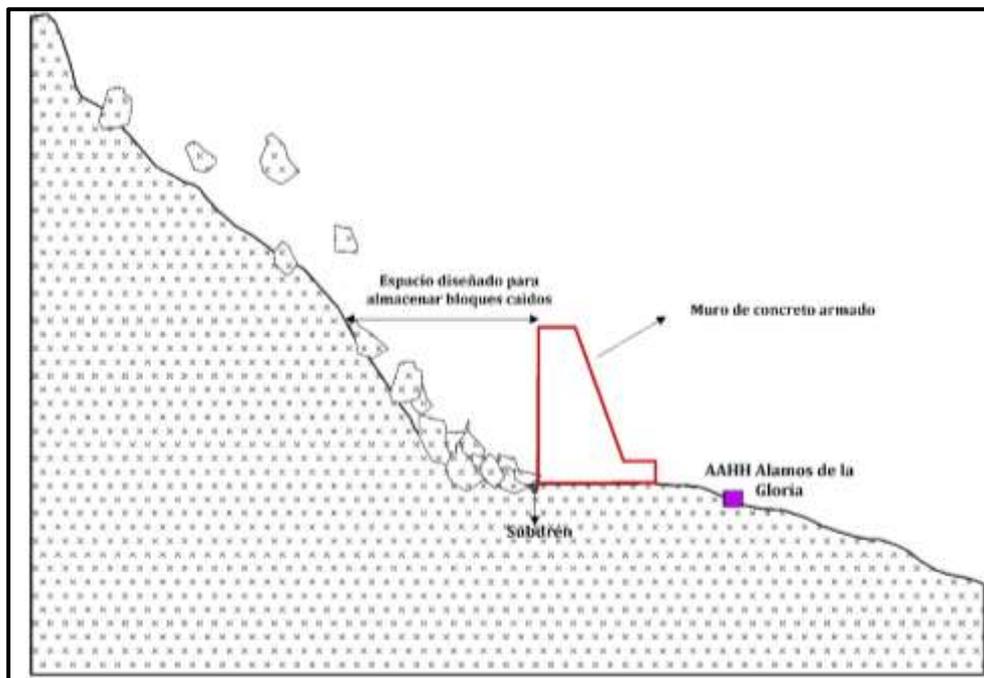
El diseño de un muro de concreto ciclópeo es muy similar al de los muros de concreto simple rígidos y masivos, en ocasiones se le colocan refuerzos de varilla de acero para mejorar su resistencia interna (figura 8).

Figura 8: Ejemplo de diseño de un muro de contención ciclópeo para el asentamiento humano Los Álamos de la Gloria. Modificado de Suarez J. 1998.

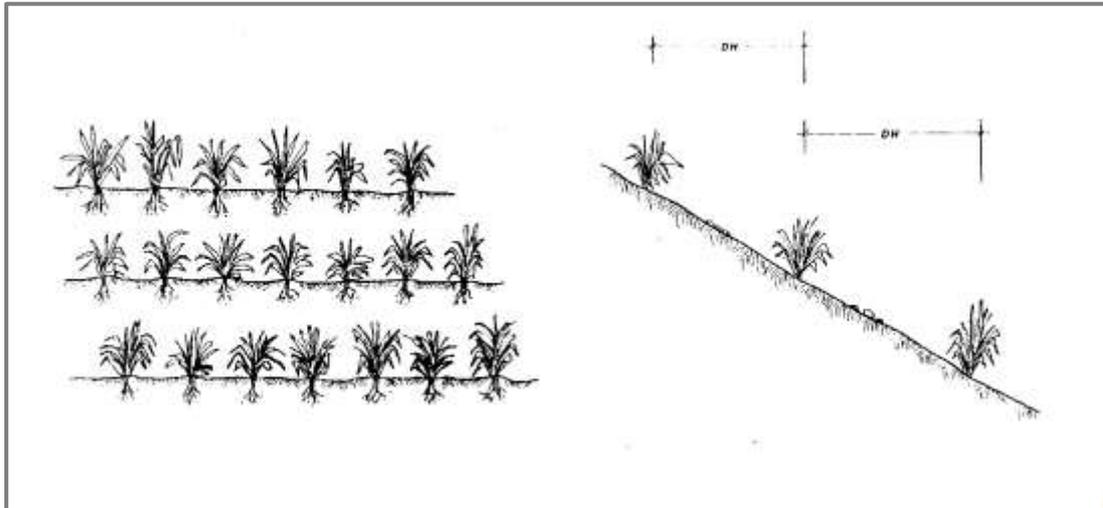
*Figura 9: Se utilizan plantas perennes de crecimiento denso que en corto tiempo formen un obstáculo efectivo. El material vegetal será ecológicamente viable para el trabajo, con la energía suficiente para la propagación rápida, adaptabilidad al medio y con la suficiente madurez fisiológica para garantizar su retoño*

Realizar trabajos de reforestación en laderas con fines de estabilización. En la selección de árboles debe contemplarse las características de las raíces, las exigencias en tipo de suelos y portes que alcanzarán versus la pendiente y profundidad de los suelos. También se recomienda que las plantaciones se ubiquen al lado superior de las zanjas de infiltración, con el objetivo de captar el agua y controlar la erosión (figura 9).

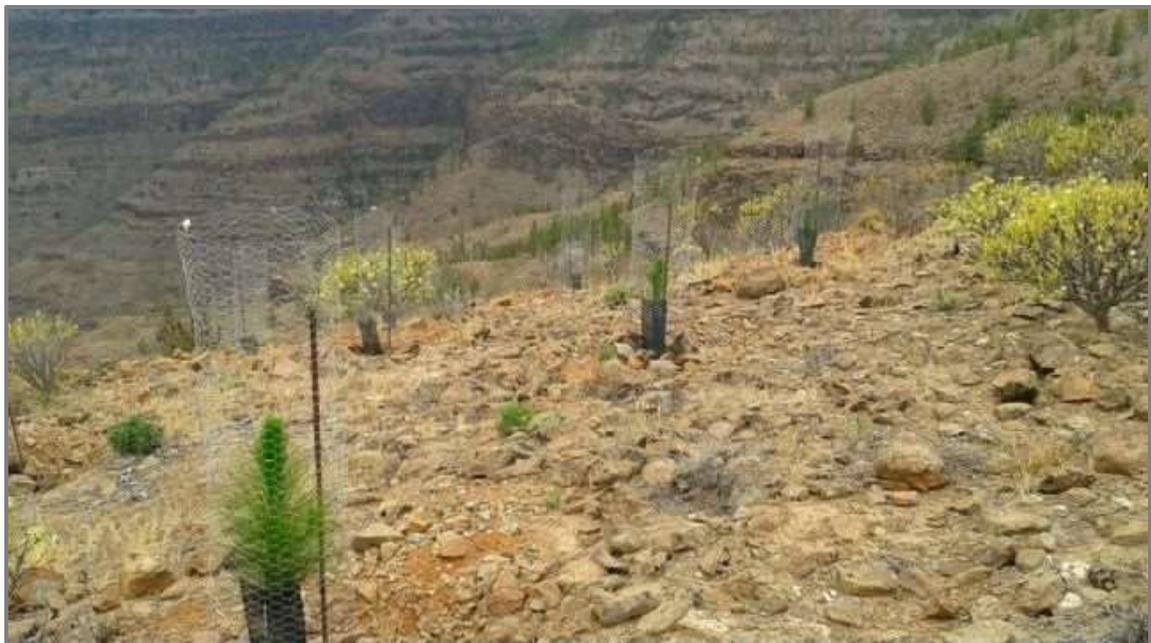
*Foto 13: Se muestra un ejemplo de reforestación en laderas.*
