Informe Técnico N° A6862

INSPECCIÓN GEOLÓGICA EN EL ASENTAMIENTO HUMANO PARTE ALTA NUEVA JERUSALEN

**Región Lima
Provincia Lima
Distrito Puente Piedra**

**ENERO
2019**

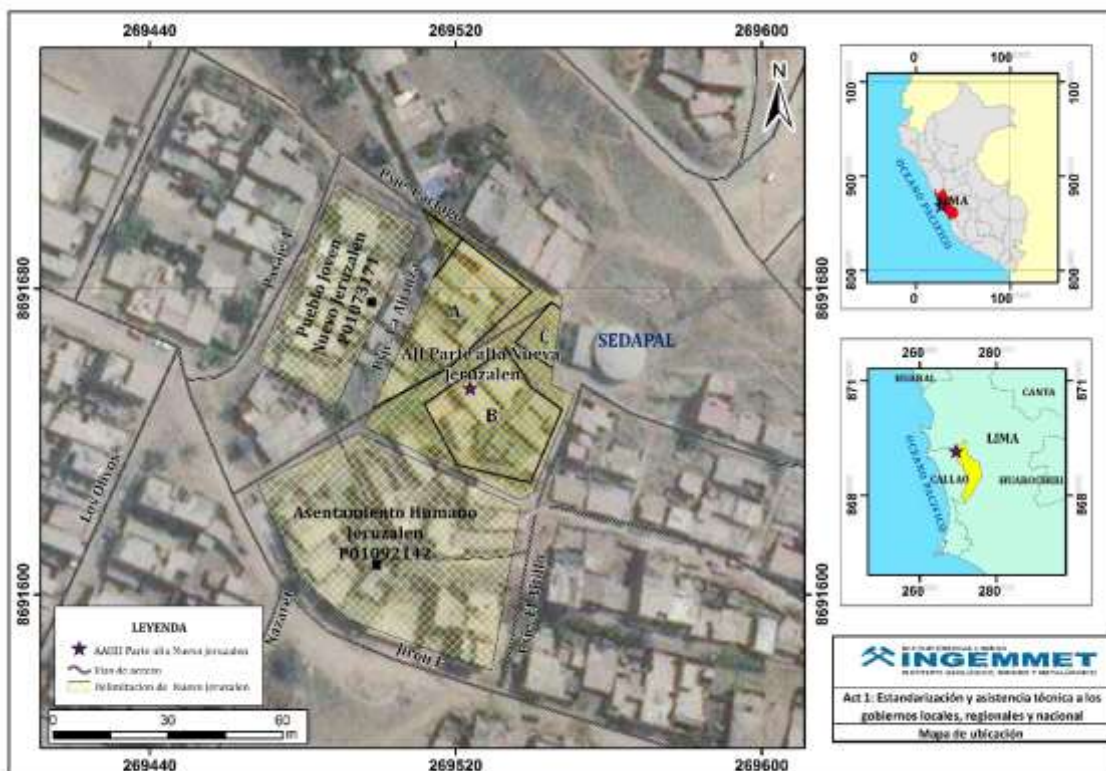
Figura 1: Mapa de ubicación del asentamiento humano Parte alta Nueva Jerusalén.

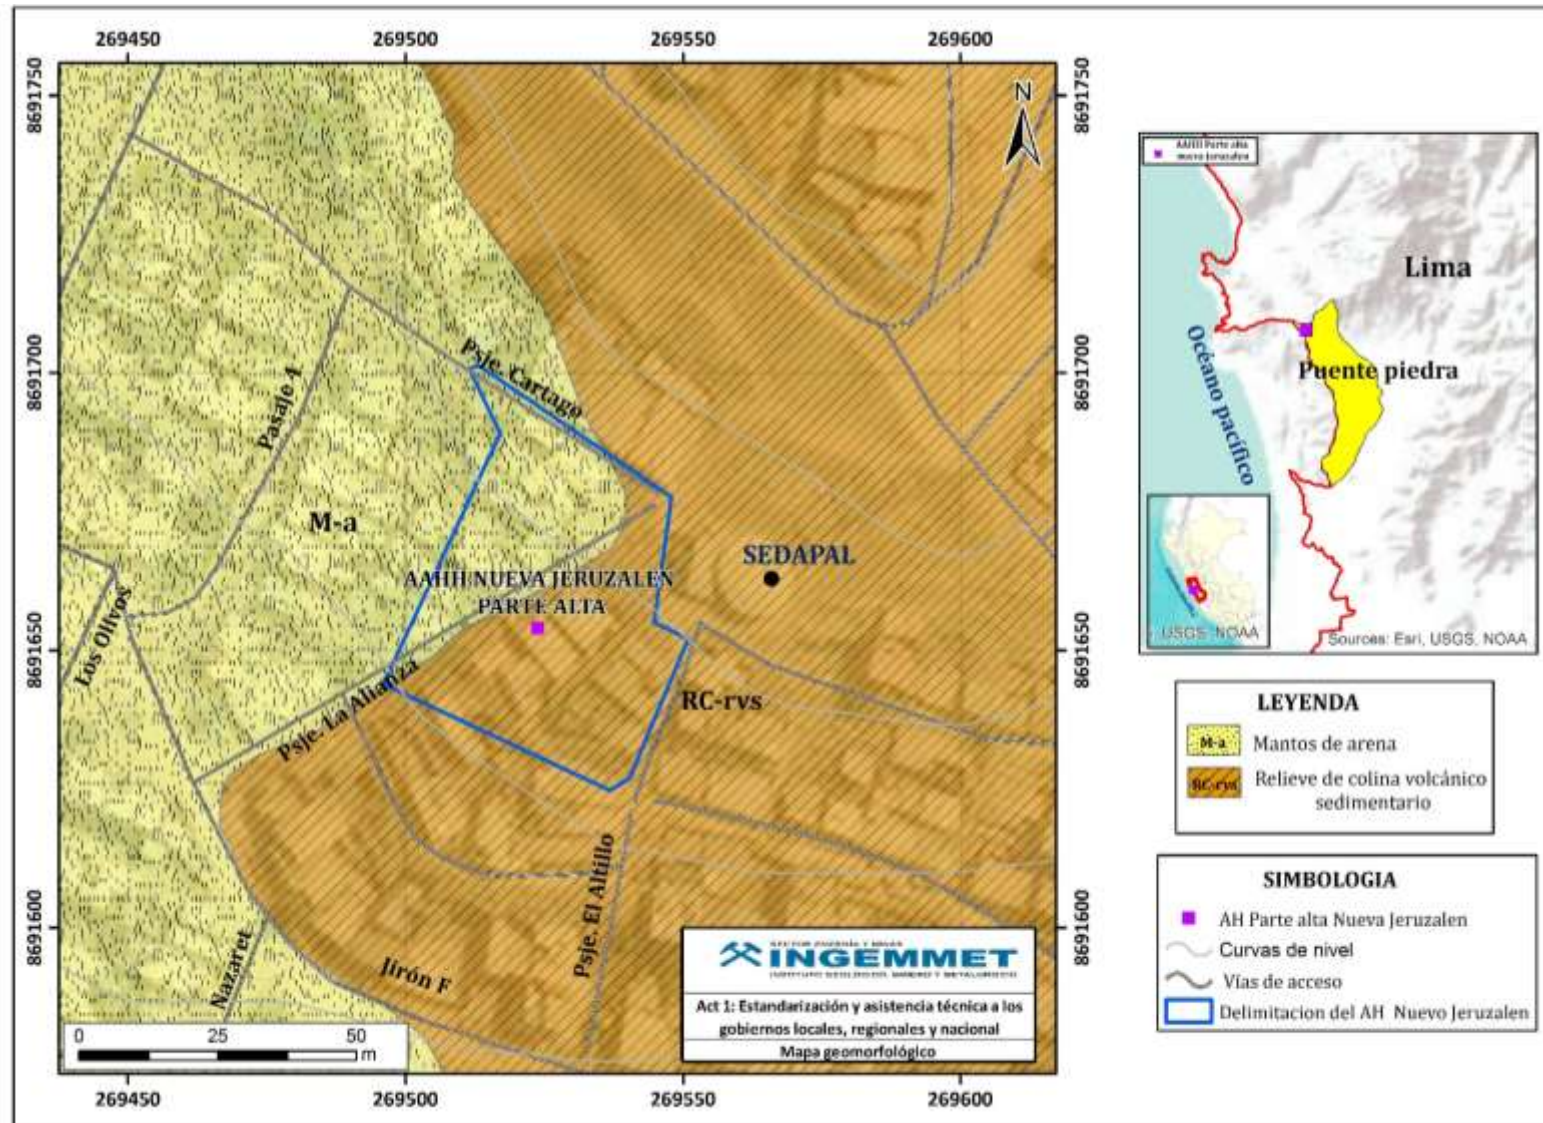
Las unidades geomorfológicas existentes en el área son clasificadas como colinas volcánico-sedimentaria y mantos de arena. A continuación se detallan las unidades geomorfológicas (figura 2).

Figura 2: Mapa geomorfológico del asentamiento humano Parte alta Nueva Jerusalén.

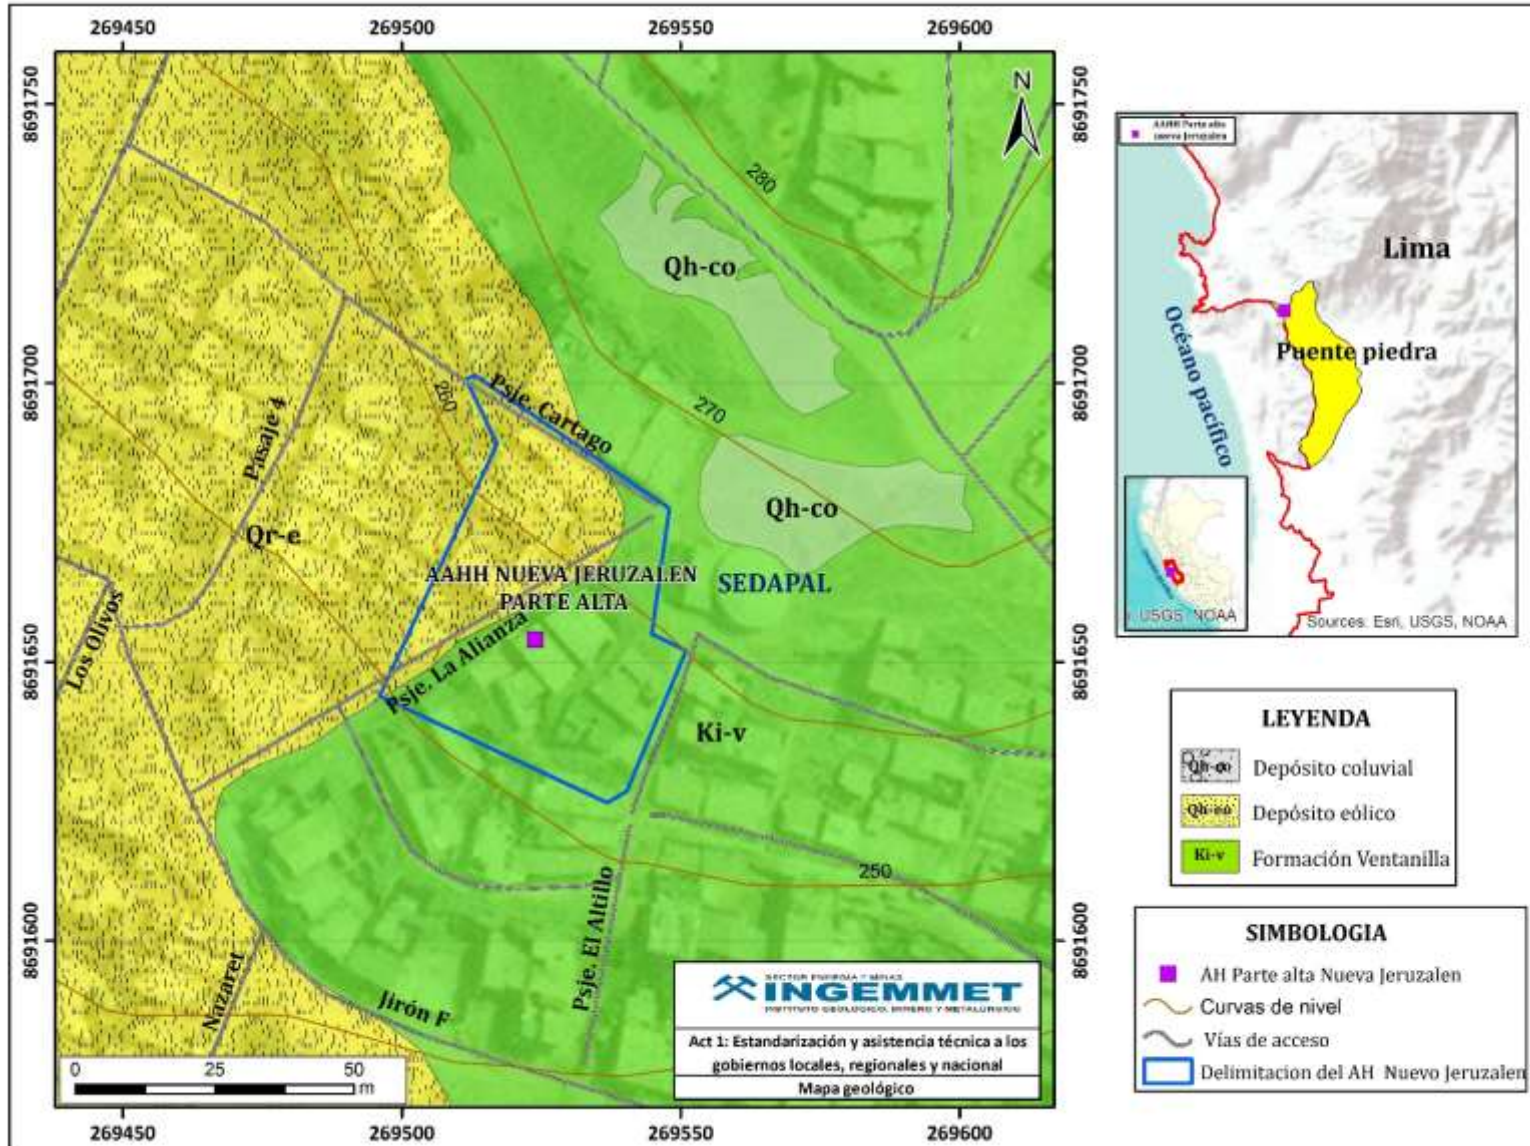
Según la Carta Geológica Nacional, los depósitos superficiales existentes en el área de estudio son de origen eólico (figura 3). Proviene de las primeras estribaciones de la Cordillera Occidental habiéndose movilizado y depositado por acción del viento. De edad Pleistoceno – Holoceno (Palacios et al., 1992).

Figura 3: Mapa geológico local del asentamiento humano Parte alta Nueva Jerusalén.
