Informe Técnico N° A6716

INSPECCIÓN GEOLÓGICA EN EL SECTOR PUERTO PRADO

Región Junín
Provincia de Satipo
Distrito Río Tambo
Paraje Puerto Prado

JUNIO 2016

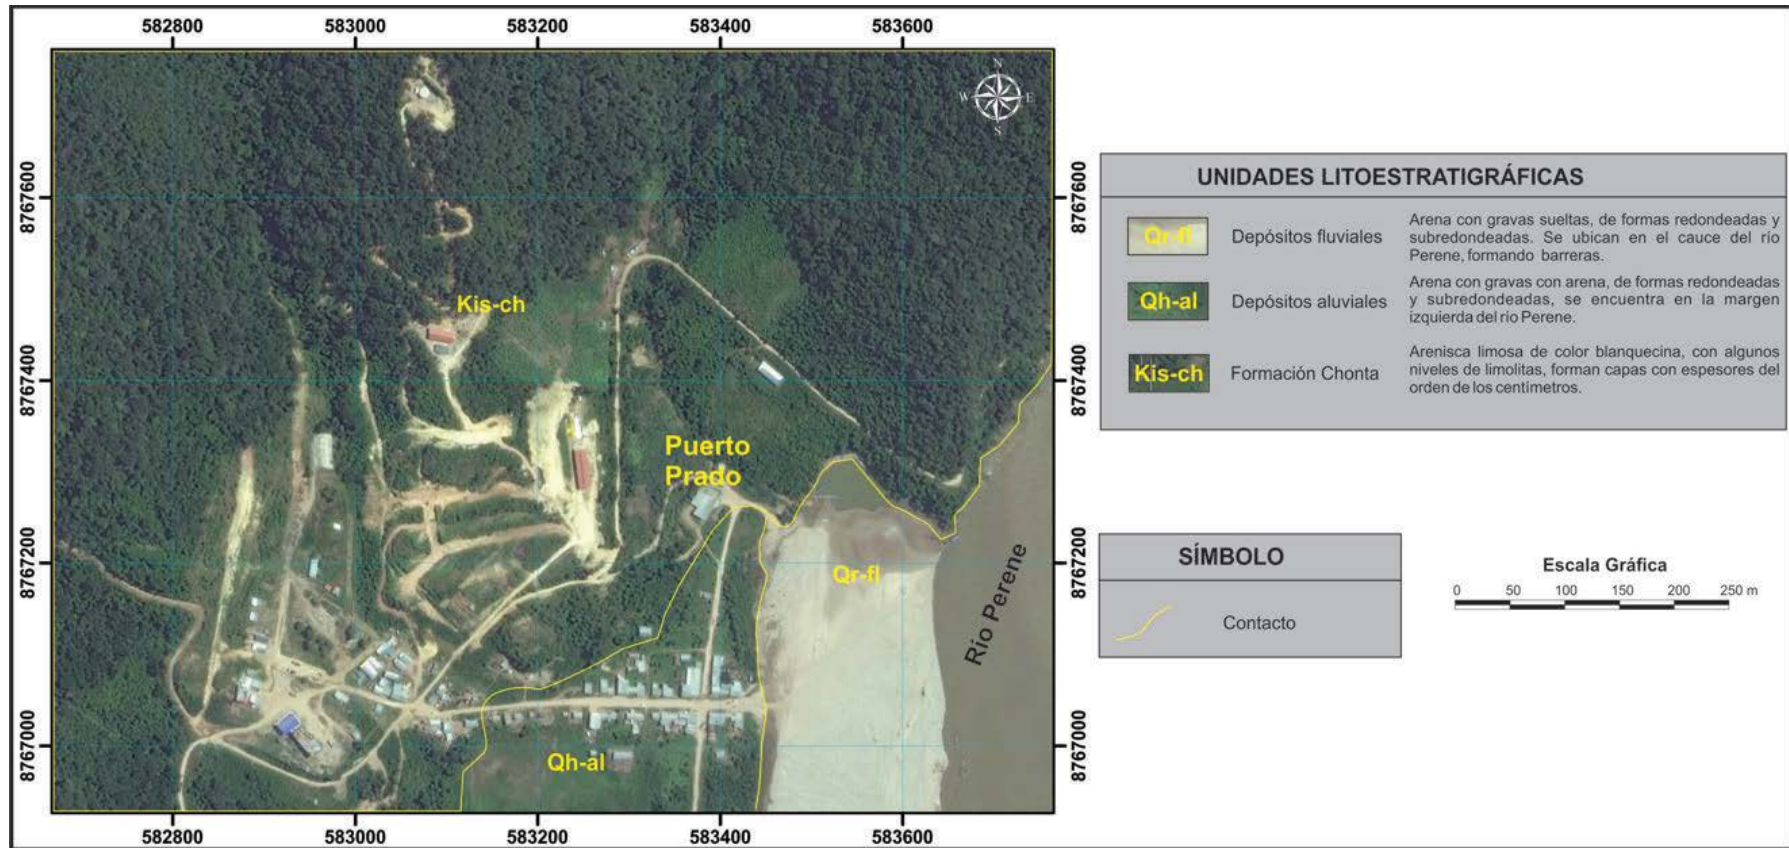
Tomando como referencia el mapa geológico de la hoja de Puerto Prado realizado por Asociación LAGESA C.F.G.S. (1997), se resume que en el área afloran dos unidades geológicas, una secuencia sedimentaria del Cretáceo y depósitos cuaternarios recientes, las cuales se describen a continuación (figura 4):

Figura 4. Se diferencian en la imagen satelital las unidades geológicas que afloran en el área.
