Informe Técnico N° A6653

# Evaluación de Peligros Geológicos en los sectores de Tiracancha Baja y Chiripata - Umachurco

Distrito de San Salvador, Provincia de Calca, Región Cusco

JUNIO 2014

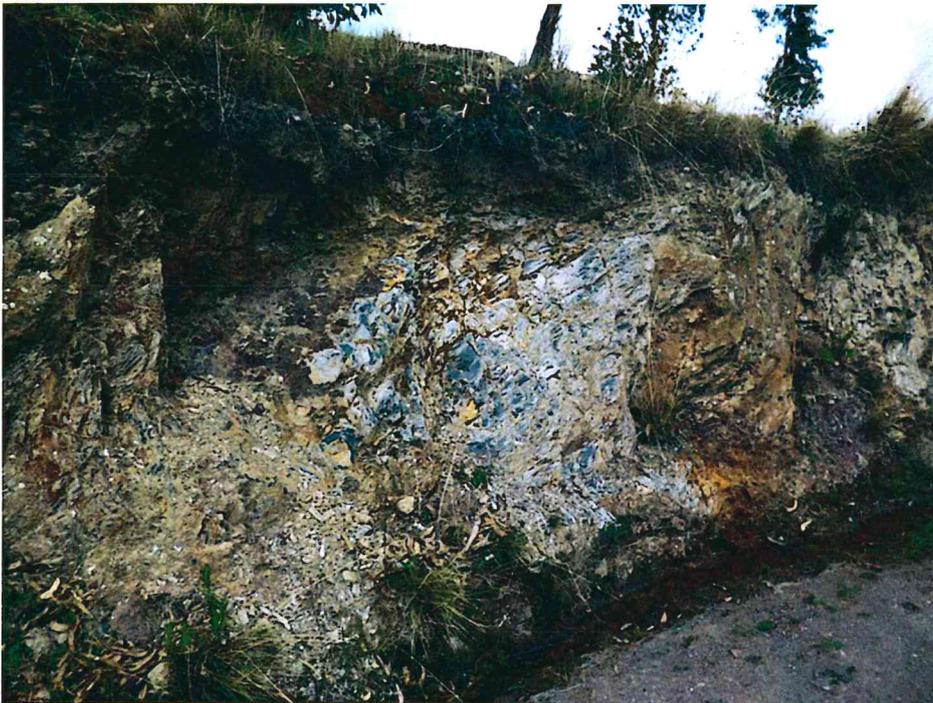
**Formación Ananea (SD-a):** Formado por una secuencia de lutitas y limolitas grises finamente laminadas, intercaladas con areniscas lenticulares, esporádicamente también pizarras negras. Se le atribuye una edad Siluro-Devoniana. Se considera a esta secuencia como rocas de mala calidad, muy alteradas, fracturadas, muy deleznales que se rompen fácilmente (Foto 1).

Foto 1: Corte de talud superior de carretera se observa la Formación Ananea, conformado por pizarras de color gris a negro.

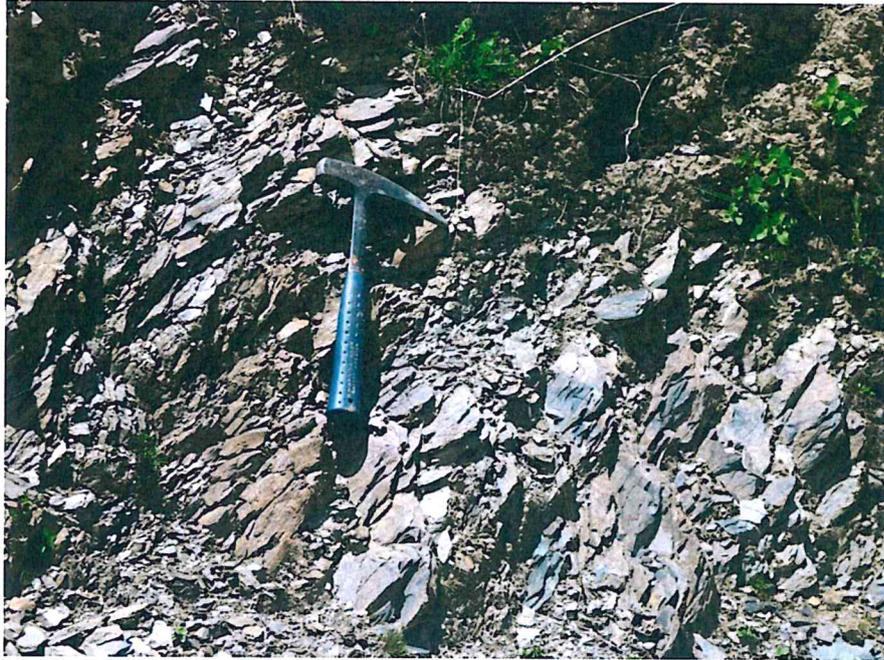
Foto 2. Vista de las lutitas negras de la Formación Ananéa que se encuentran muy fracturadas.

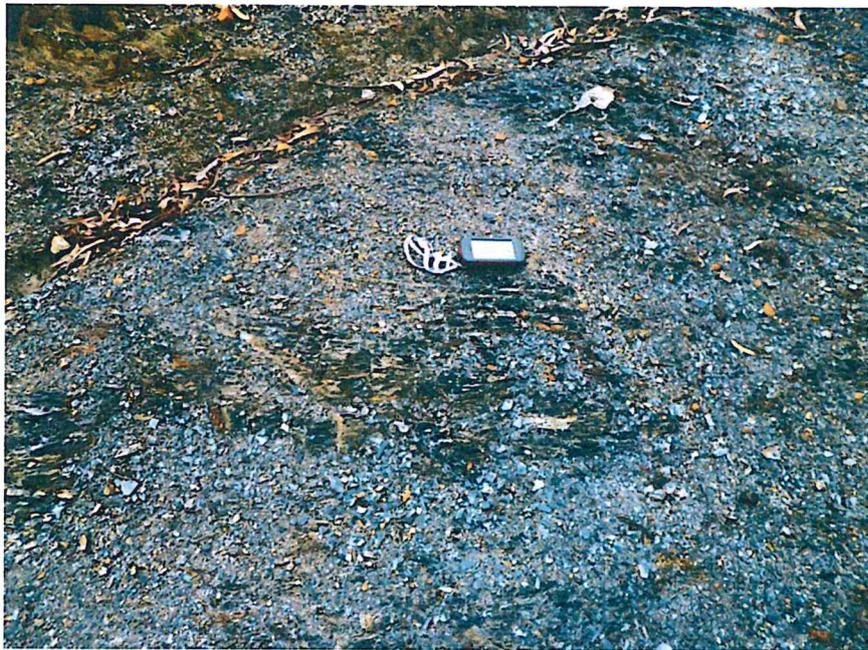
Foto 3. Otra vista donde se puede observar el estado muy fracturado y deleznable de las lutitas negras de la formación Ananéa.

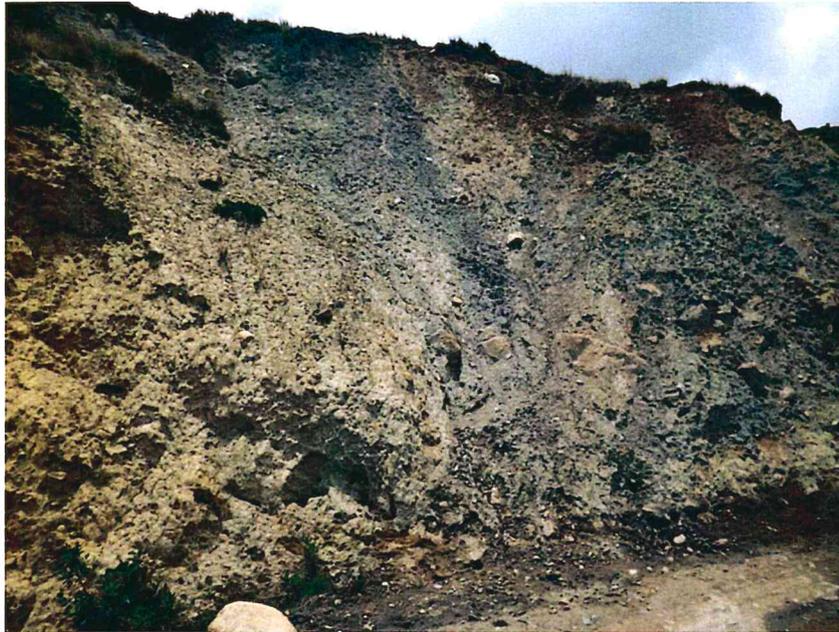
**Grupo Cabanillas (D-ca):** Formado por una intercalación de areniscas y lutitas micáceas en estratos medianos a delgados, con slumps de areniscas, diamictitas y bioturbación. Se le atribuye a la secuencia una edad Devoniana. Se considera una secuencia de rocas de mala calidad, muy fracturada y deleznable (Foto 4).

Foto 4: Secuencias de areniscas y lutitas, alteradas y fracturadas en el talud superior de carretera, debajo de la comunidad de Tiracancha.

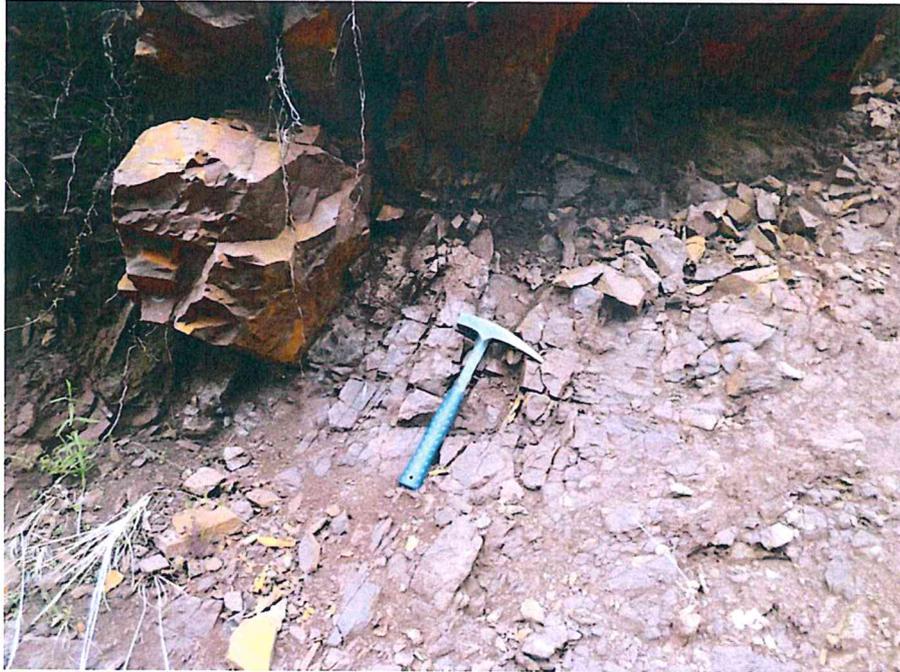
Las secuencias estratigráficas del Grupo Mitu en el sector de Chiripata tienen una dirección de buzamiento de  $40^\circ$  y buzamiento o inclinación de  $32^\circ$  a favor de la pendiente de la ladera.

Foto 5: Areniscas rojizas del Grupo Mitu, aparecen muy fracturadas.

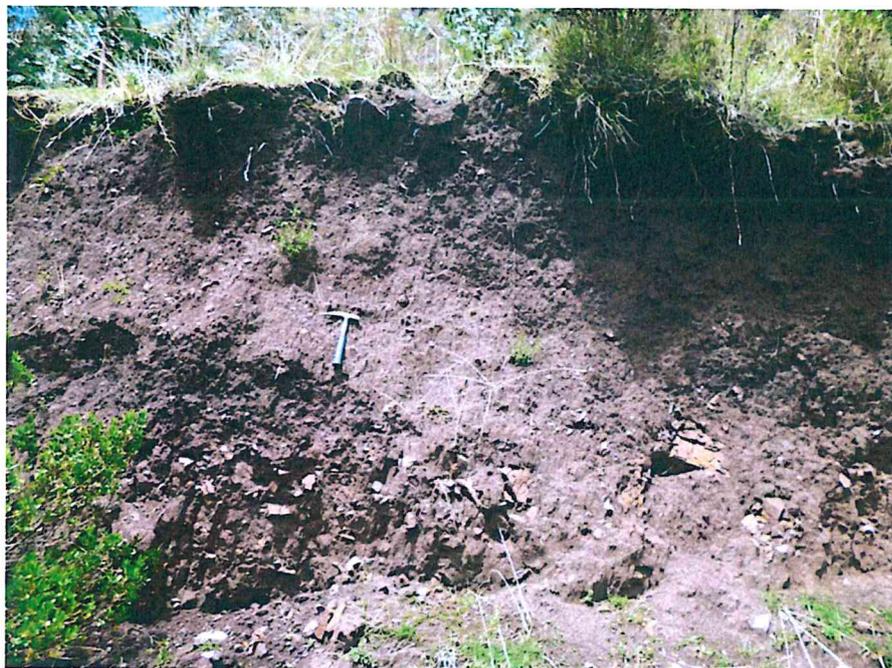
Foto 6: Secuencia conformada por areniscas, limolitas e ignimbritas muy fracturadas y muy meteorizadas de coloración rojiza abajo, encima se tienen suelos limo-arenosos.

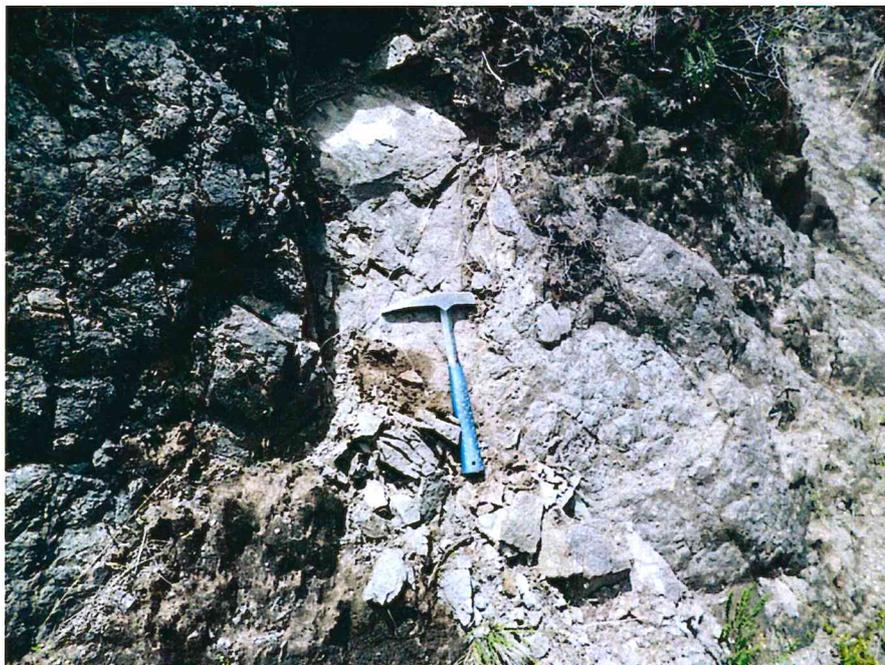
Foto 7: Secuencia de ignimbritas de color crema aparecen en la escarpa del deslizamiento "D1".

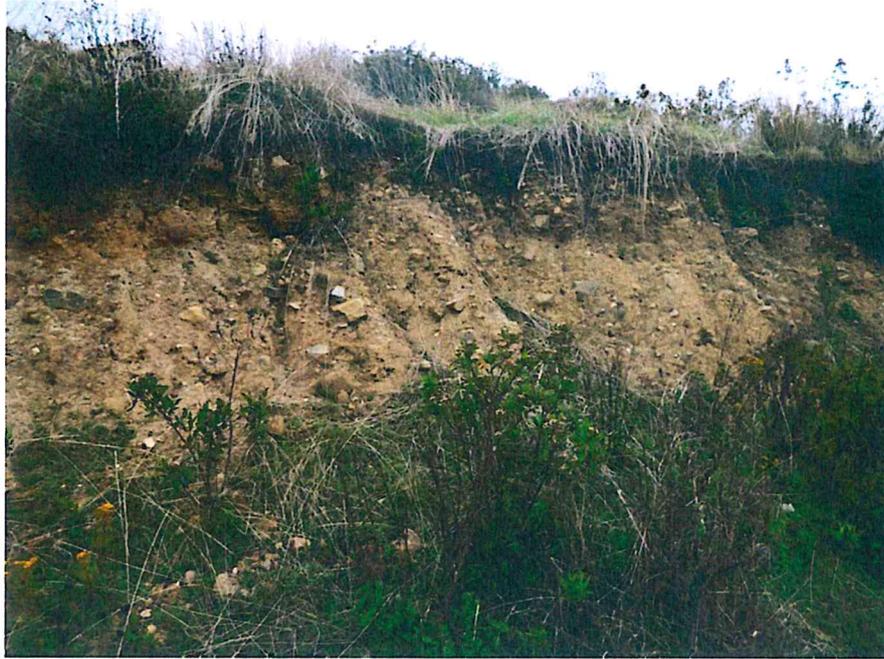
Foto 8: Deposito fluvio-glaciario conformado por gravas, cantos y bloques envueltos en una matriz fina.

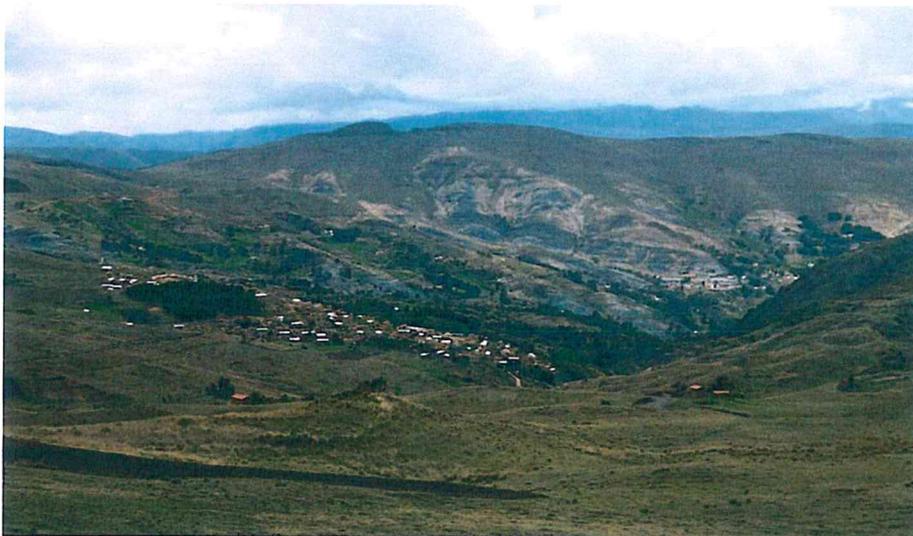
Estas geoformas se asocian a la ocurrencia de caída de rocas y derrumbes en acantilados o taludes de corte de carretera, también se producen deslizamientos, erosión de laderas y flujo de detritos (huaicos).

Foto 9: Vista del valle que forma la quebrada Quescaymayo flanqueada por montañas modeladas en rocas sedimentarias, con pendientes moderadas.

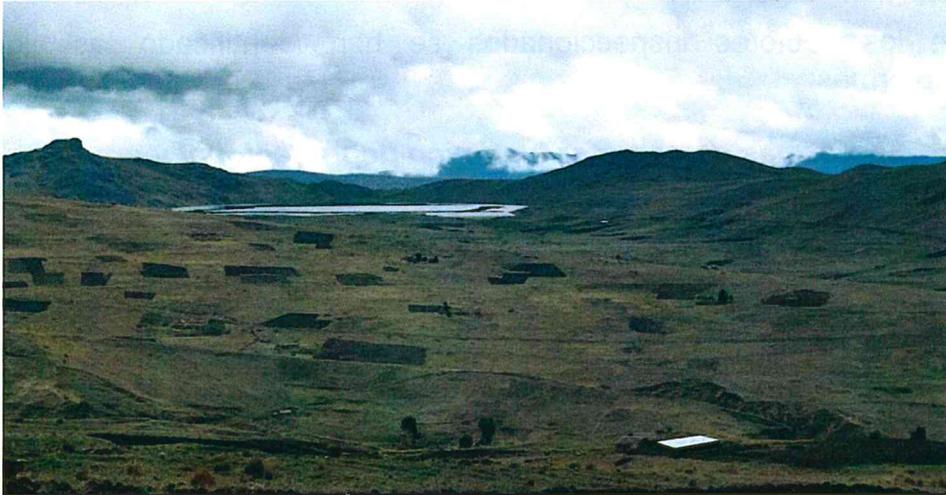
Foto 10: Montañas modeladas en rocas sedimentarias que alberga lagunas de origen glaciar como la de Quescay.

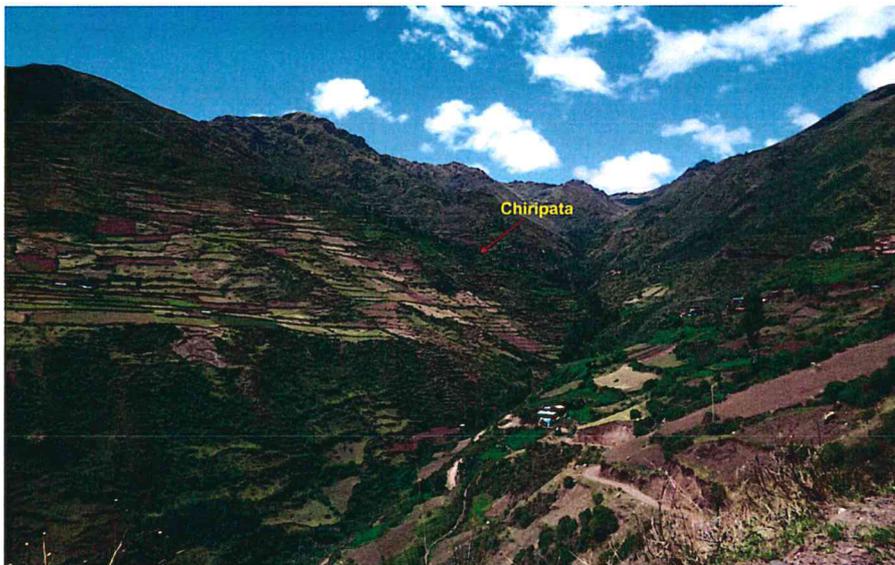
Se asocian a ocurrencias de caída de rocas y derrumbes en acantilados o taludes de corte de carretera, también se producen deslizamientos traslacionales y flujo de detritos (huaicos).

Foto 11: Vista aguas arriba de la quebrada Mayochimpana con vertientes que superan los 30° de pendientes.
