Informe Técnico N° A6664

# Peligros Geológicos en el Sector de Huachón

Región y Provincia Pasco,

Distrito Huachón

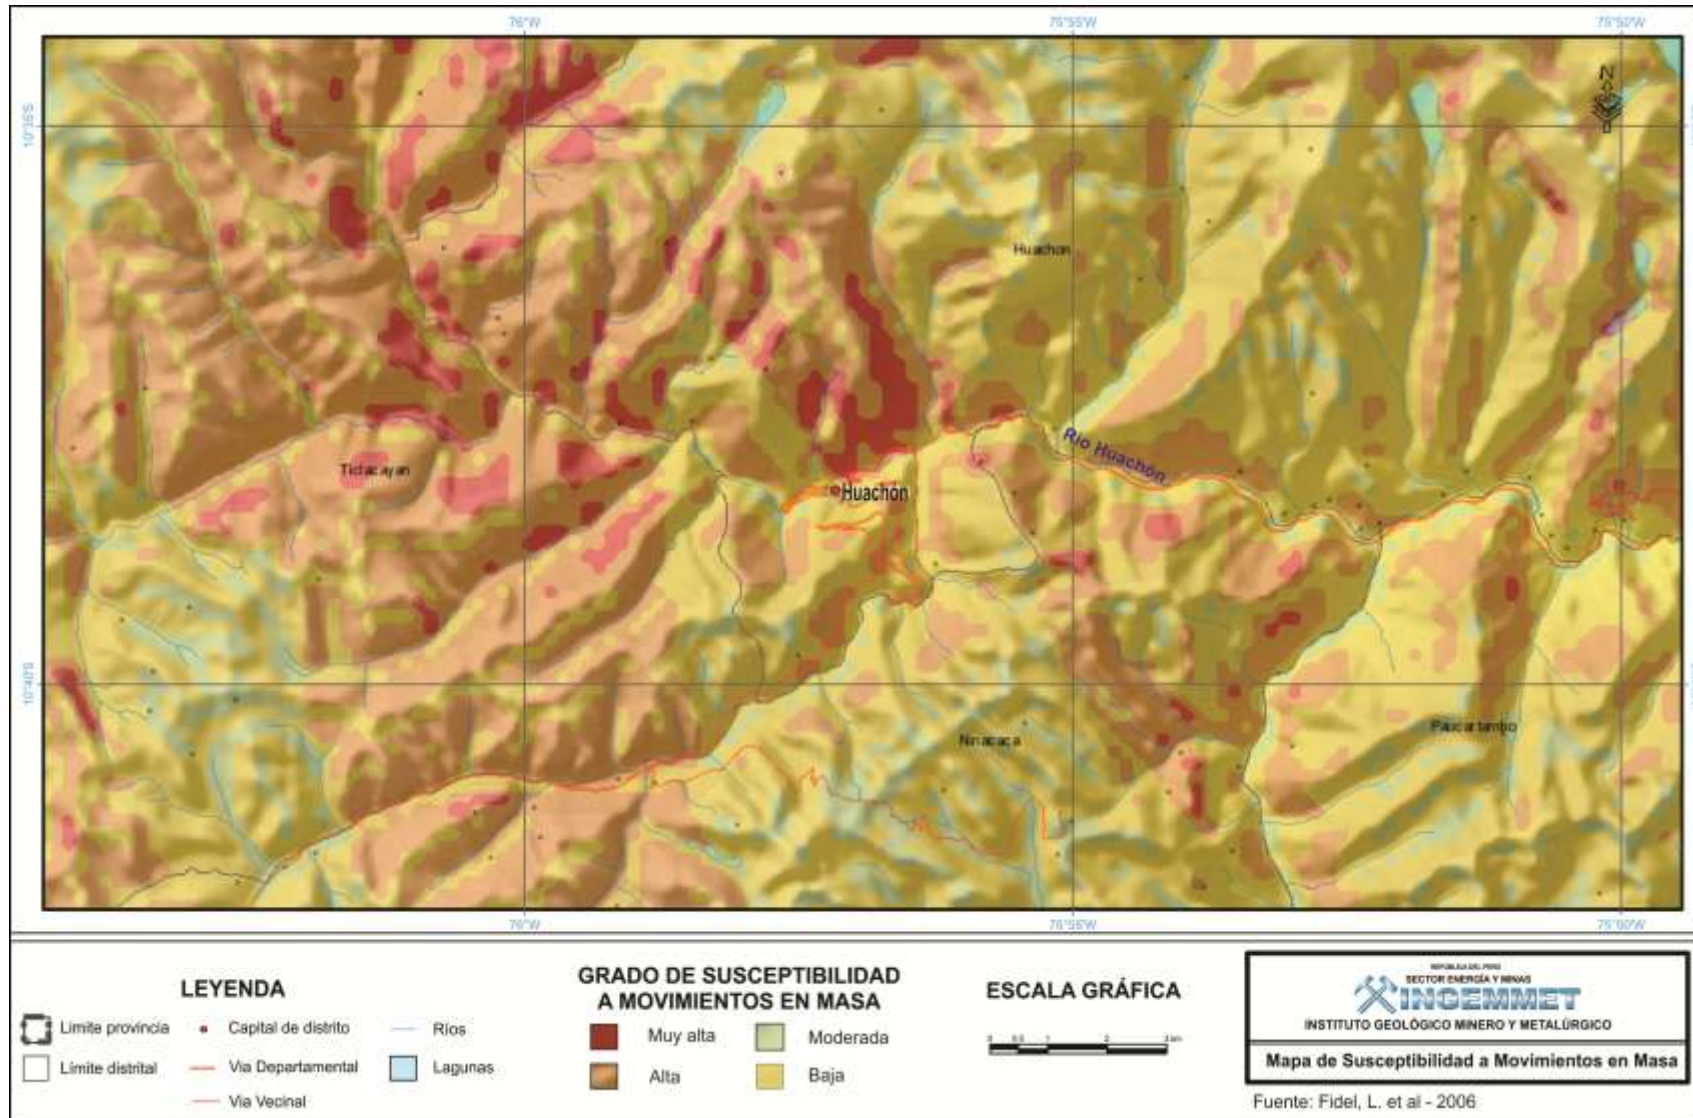
Figura 3

Según el mapa de susceptibilidad a movimientos en masa elaborado por Fidel, L. *et al* (2006), el área de Huachón se encuentra en una zona de muy alta a alta susceptibilidad a la ocurrencia de movimientos en masa (figura 3).

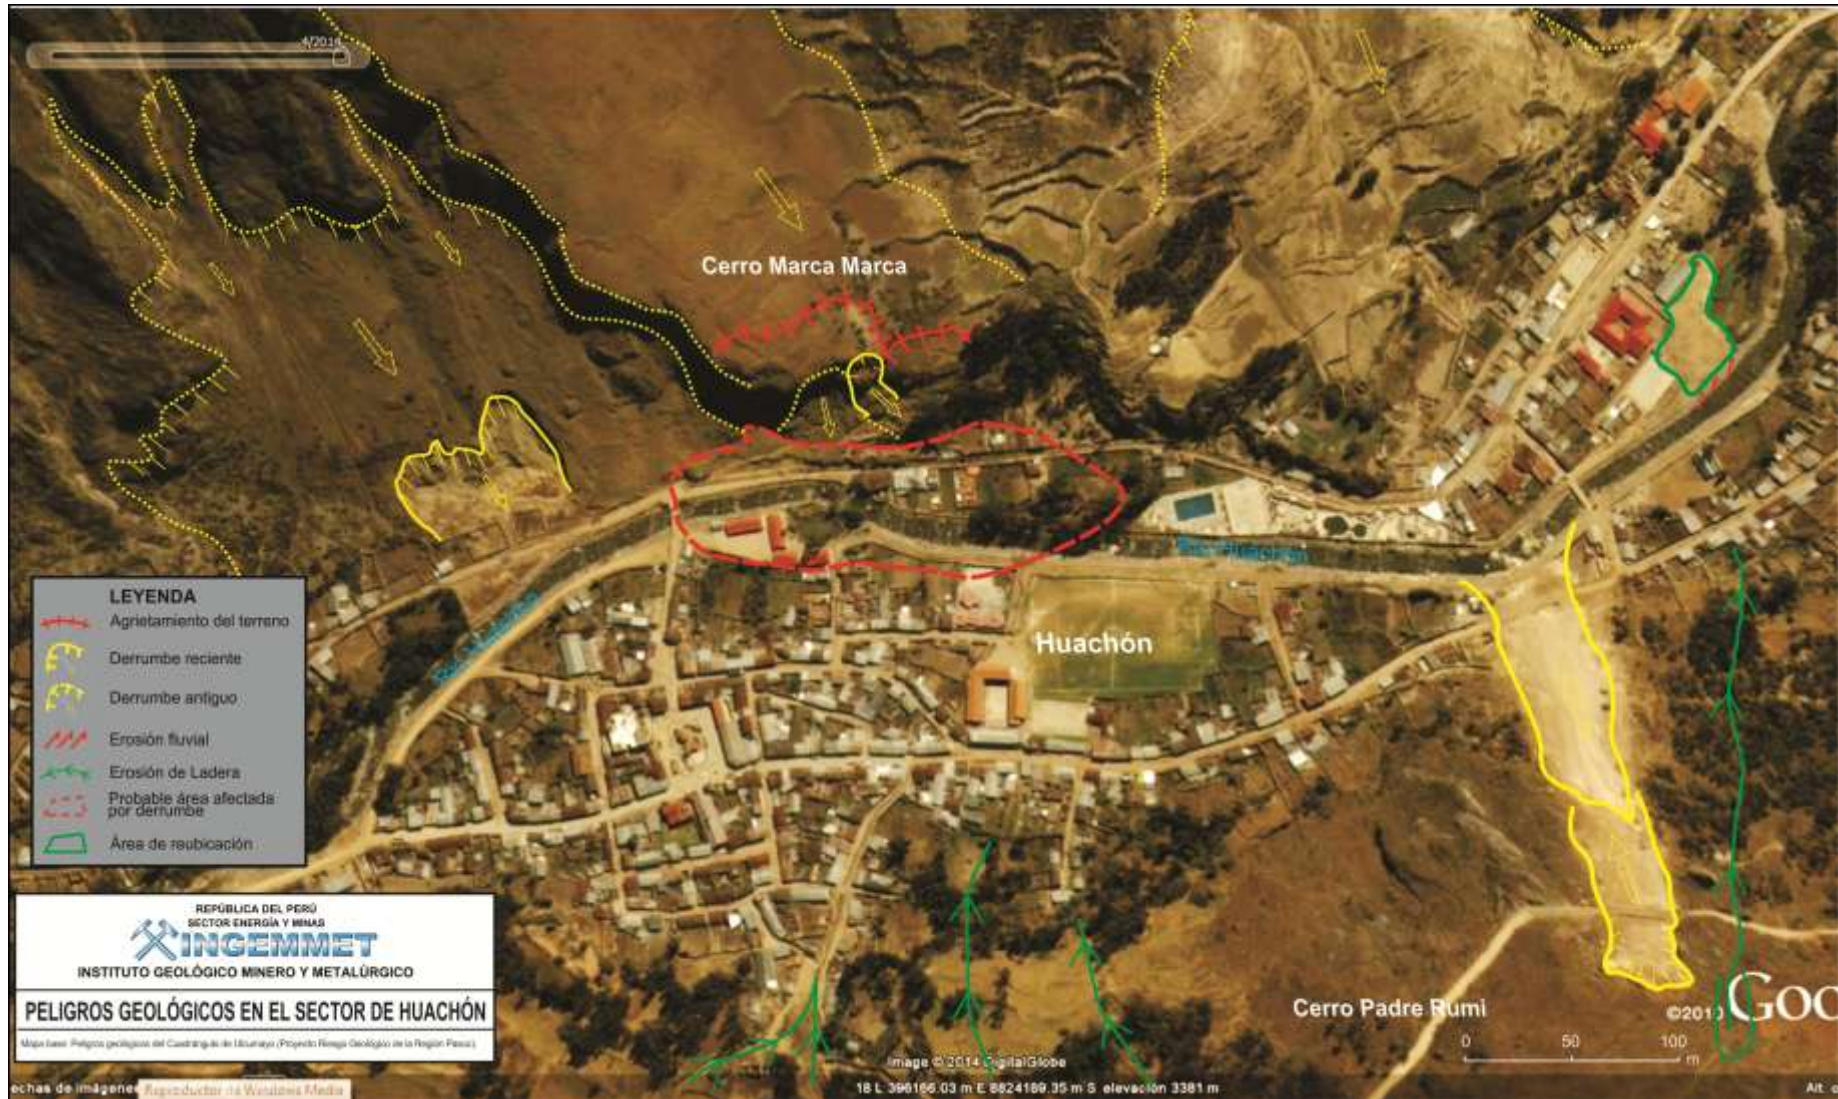
Figura 4.

En el sector de Huachón se han identificado procesos de derrumbes, flujo de detritos y erosiones de ladera (cárcavas) y erosiones fluviales. Ver figura 4.

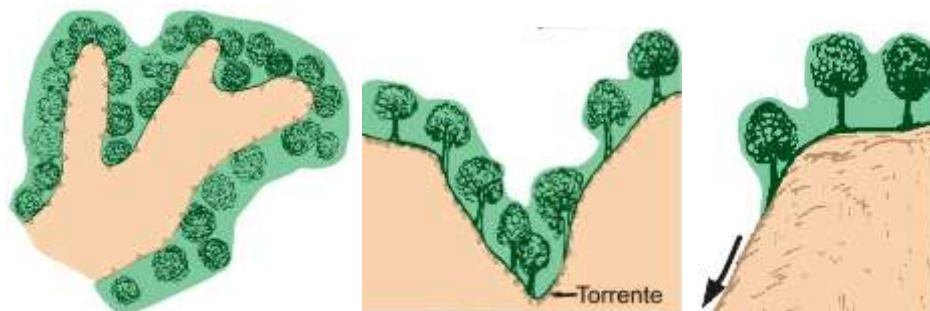
Figura 10. Obras de forestación en zonas de cárcava.

- Reforestar las laderas de las quebradas (figura 10), propiciar el crecimiento de bosques ribereños con especies nativas de raíces profundas, para que con el tiempo ayude a estabilizar al terreno.

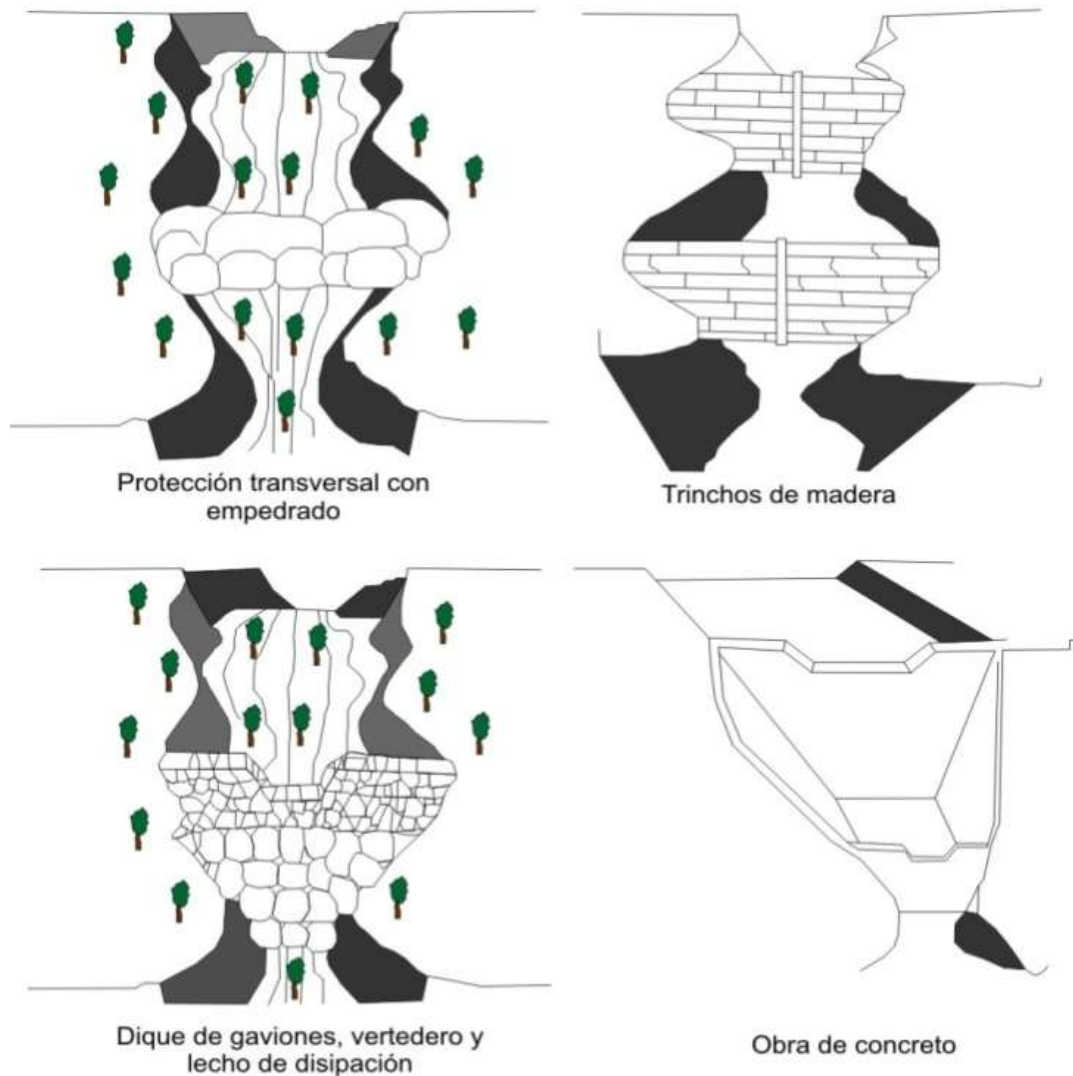
Figura 11. Obras hidráulicas transversales para cárcavas, fijación de sedimentos y protección de desagüeros naturales (Tomado de Instituto Nacional de Vías-Colombia-1998).

- Construcción de barrera, rellenos y cortacorrientes. Construir obras complementarias hidráulicas y control, mediante diques transversales como trinchos de madera, de enrocado o gaviones (figura 11). El objetivo de estas medidas, es disminuir la energía del agua, retener sedimentos para estabilizar la cárcava y proceder a sembrar vegetación.
