Informe Técnico N° A6661

Evaluación de los Peligros Geológicos en el Anexo La Florencia

Región Junín, Provincia Chanchamayo,
Distrito Vitoc, Paraje Anexo La Florencia

NOVIEMBRE 2014

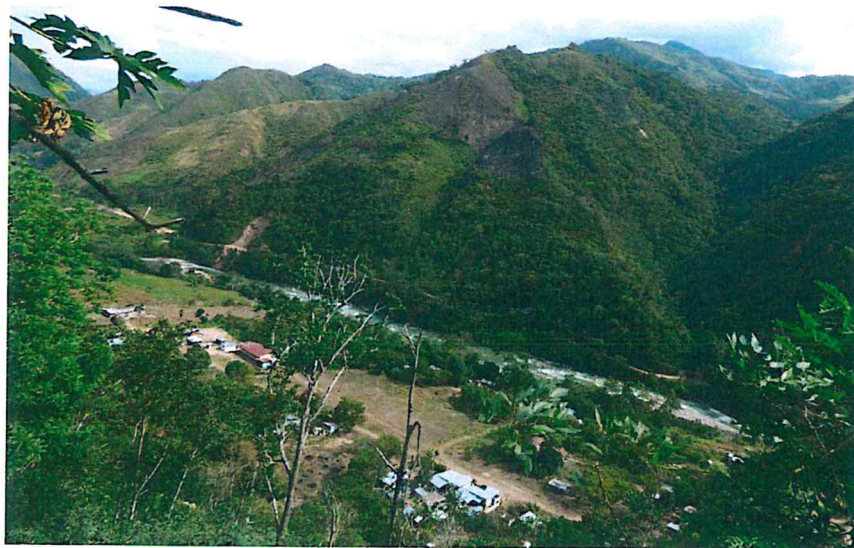
Foto 1. Montaña sedimentaria, con pendiente moderada.

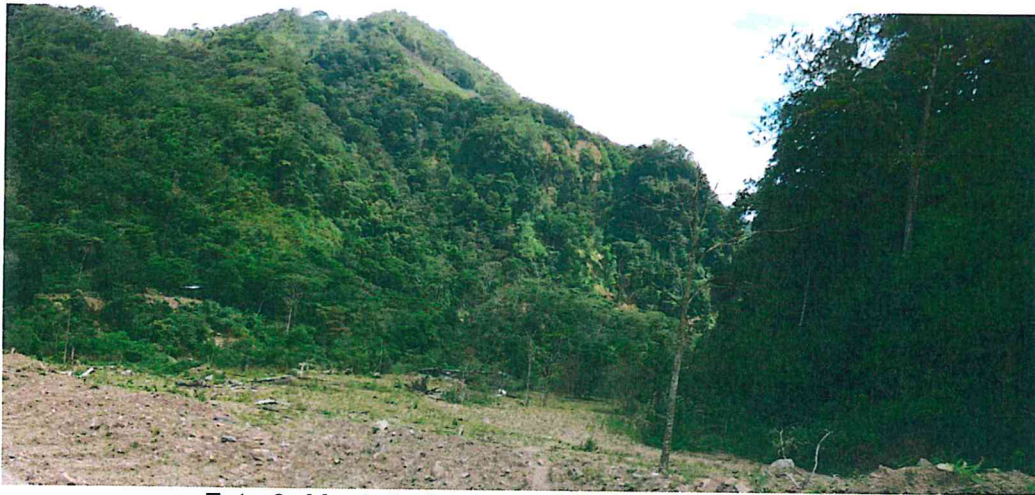
Foto 2. Montaña intrusiva, con pendiente moderada.

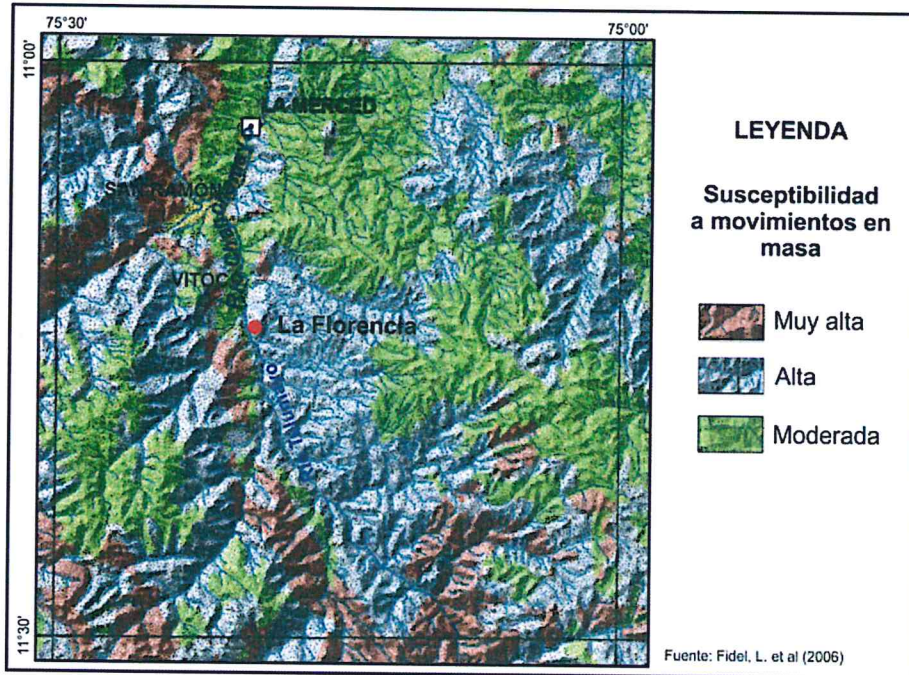
Figura 3

Según Fidel, L. et al (2006), el área del anexo La Florencia, es de alta susceptibilidad a movimientos en masa (figura 3). Para la categorización de la susceptibilidad, los autores usaron como factores la geomorfología, litología, pendientes, hidrogeología y uso de suelo.

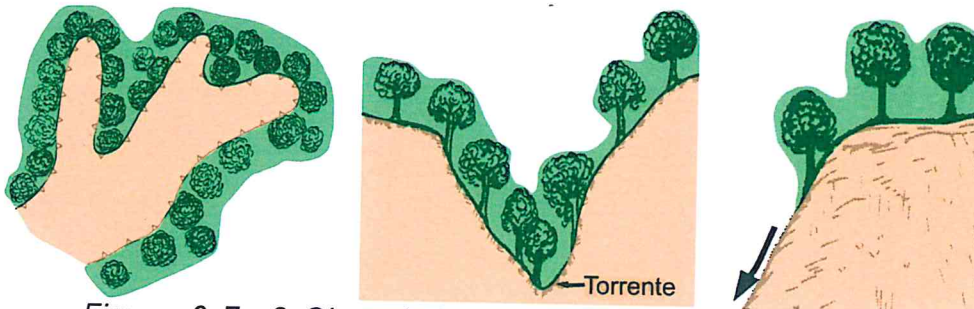
Figuras 6, 7 y 8. Obras de forestación en zonas de cabeceras.

- a) **Reforestar**, los canales formados por las avalanchas de detritos, sus cabeceras, para evitar su ensanchamiento, con ello se va detener la erosión retrogresiva (generación de derrumbes). Figuras 6, 7 y 8.

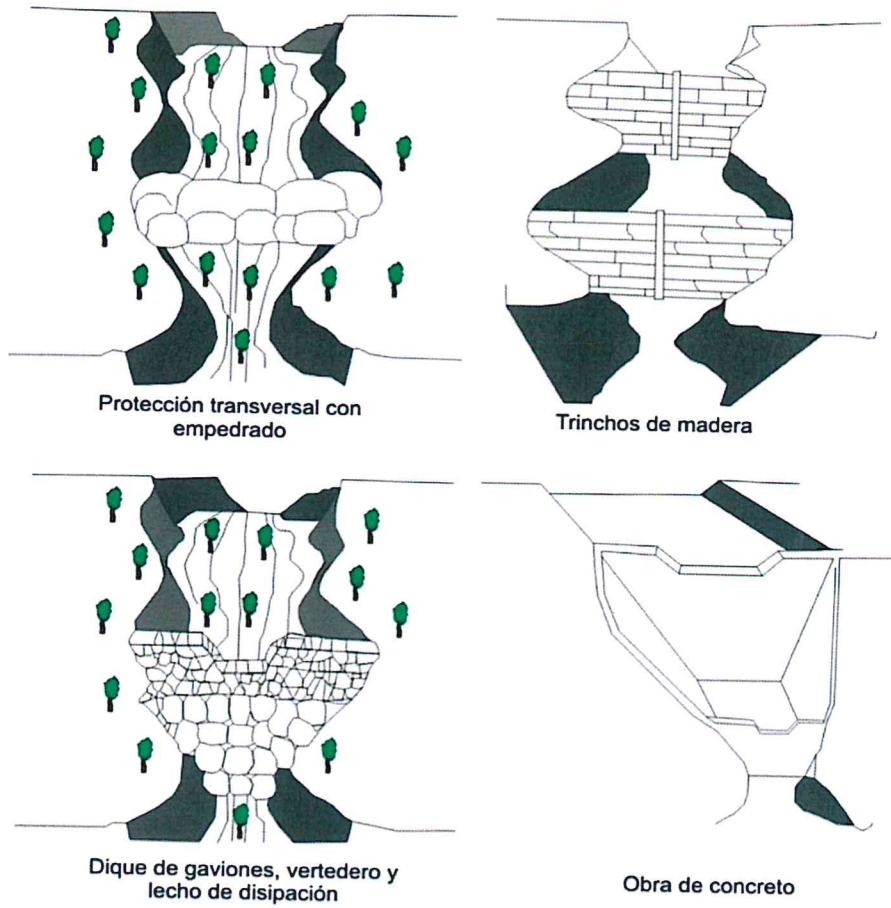
Figura 9. Obras hidráulicas transversales para cárcavas, fijación de sedimentos y protección de desagüeros naturales (Tomado de Instituto Nacional de Vías-Colombia-1998).

- b) **Construcción de barrera, rellenos y cortacorrientes**. Construir obras complementarias hidráulicas y control, mediante diques transversales como trinchos de madera, de enrocado o gaviones (figura 9). El objetivo de estas medidas, es disminuir la energía del agua, retener sedimentos para estabilizar el canal y proceder a sembrar vegetación.

Esta medida se puede aplicar a los canales formados en la ladera por el paso del material generado de las avalanchas de detritos.
