Informe Técnico N° A6638

Peligros geológicos en los sectores:

C.E. Jorge Basadre Grohmann, Cunía, Higuerón, Catahuas-Laguna Azul y San Ignacio

Región Cajamarca - Provincia San Ignacio

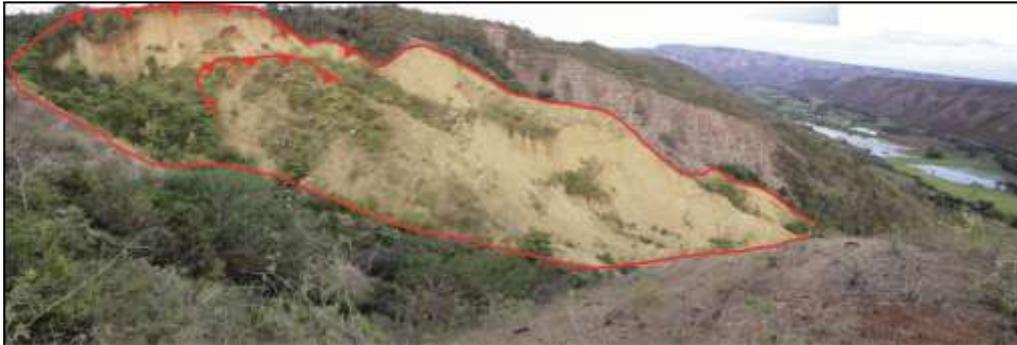
- Escarpa principal con una longitud de 270 m, con salto de 15 a 20 m, de forma casi vertical (foto 18 y 19). Se presentan escarpas secundarias.
- Longitud de la escarpa al pie del deslizamiento: 560 m.
- Avance: retrogresivo (foto 18).

Foto 18. Deslizamiento 1, sector Cunía. En la parte inferior se observa el valle Cunía.

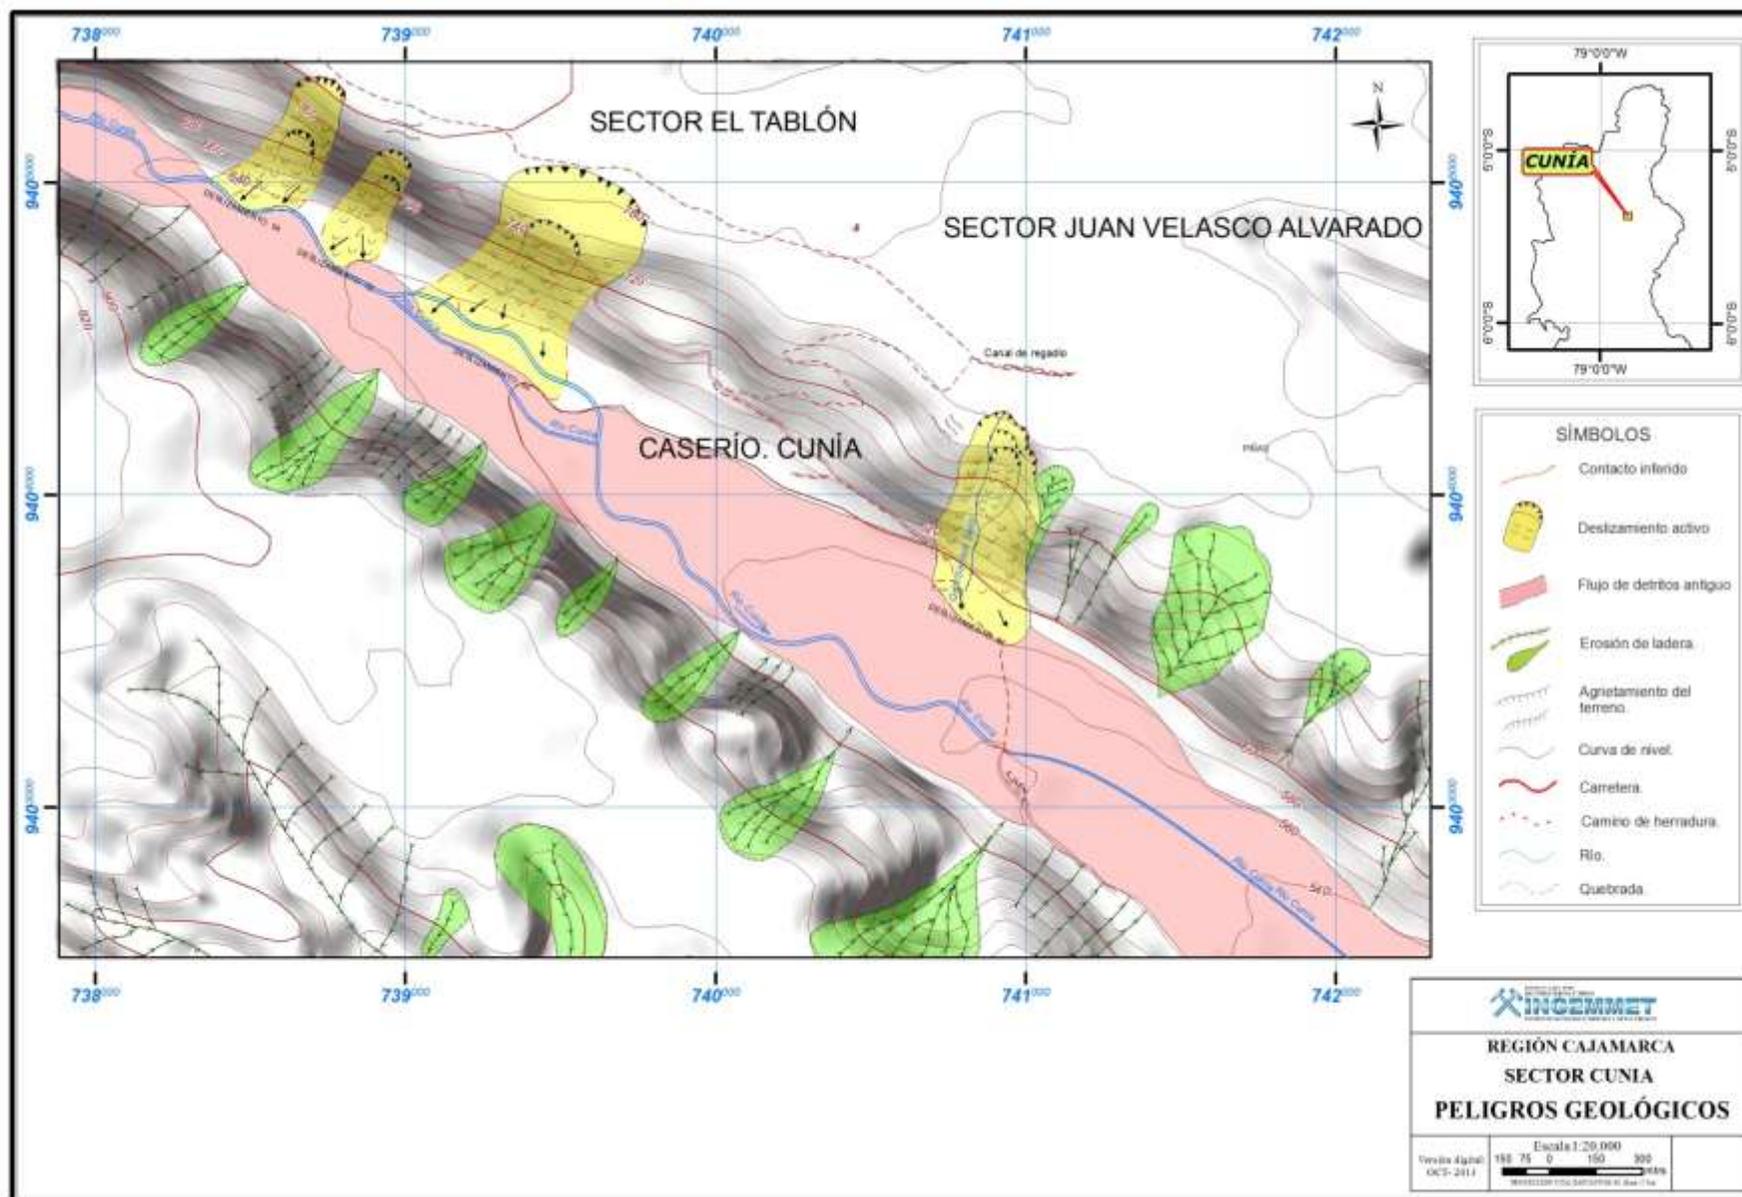
Figura 5. Mapa de peligros geológicos de Cunía

En el Sector de Cunía se observan 04 deslizamientos rotacionales, agrietamientos del terreno y erosiones de ladera (Figura 5).

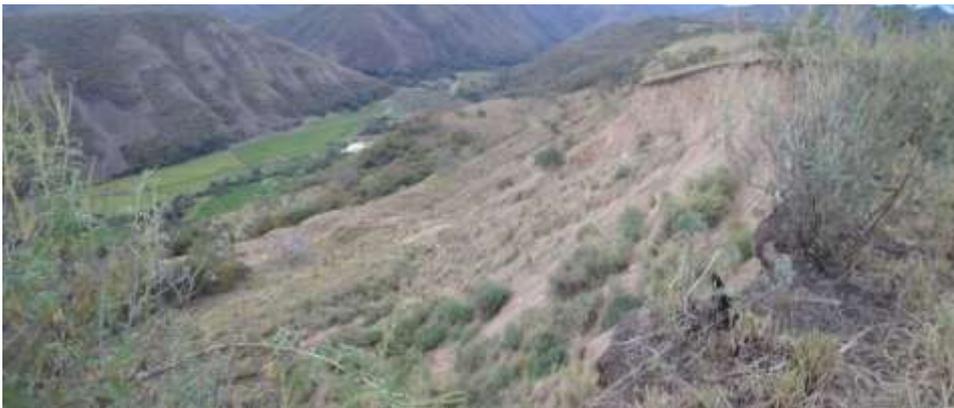
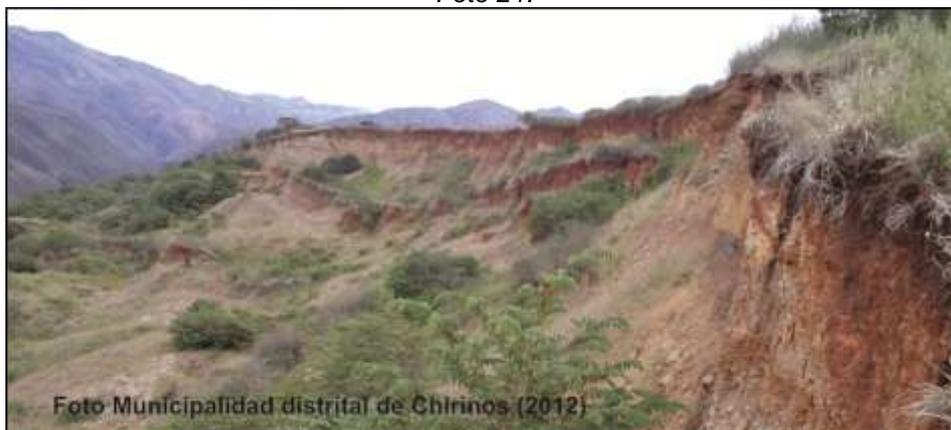
Foto 21.

- Deslizamiento de tipo rotacional retrogresivo (foto 21 y 22).
- Escarpa principal (foto 23), con una longitud de 540 m, con salto entre 10 a 15 m.
- La longitud de la corona al pie del deslizamiento es de 680 m.
- Presenta escarpas secundarias, con saltos hasta 5 m, esto ha generado un relieve escalonado.
- En la parte inferior, se muestra afloramientos de agua en forma de manantiales o puquios con escaso caudal, incrementándose en periodos lluviosos.

Foto 21 y 22. Se muestra la evolución del deslizamiento, en la foto actual ya no se muestran las escarpas secundarias.

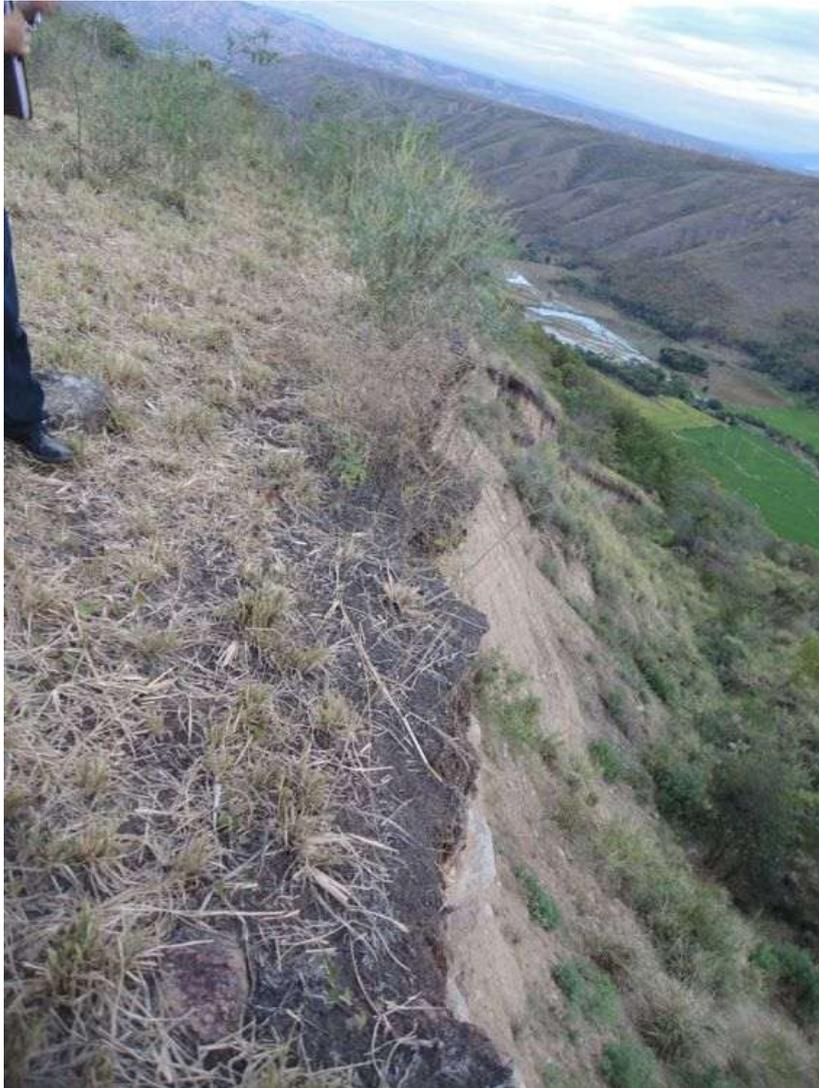
Foto 23. Escarpa principal de forma plana.

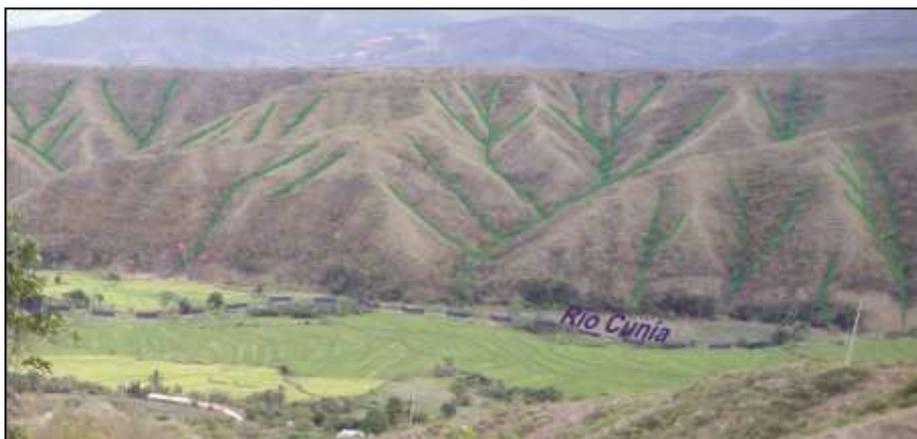
Foto 27. Procesos de erosión de ladera en la margen derecha del río Cunía

- Terreno conformado por gravas en matriz areno-limosa, de fácil erosión
- Pendiente del terreno, entre 20 a 30°.
- Deforestación, que permite la infiltración de agua en forma rápida.

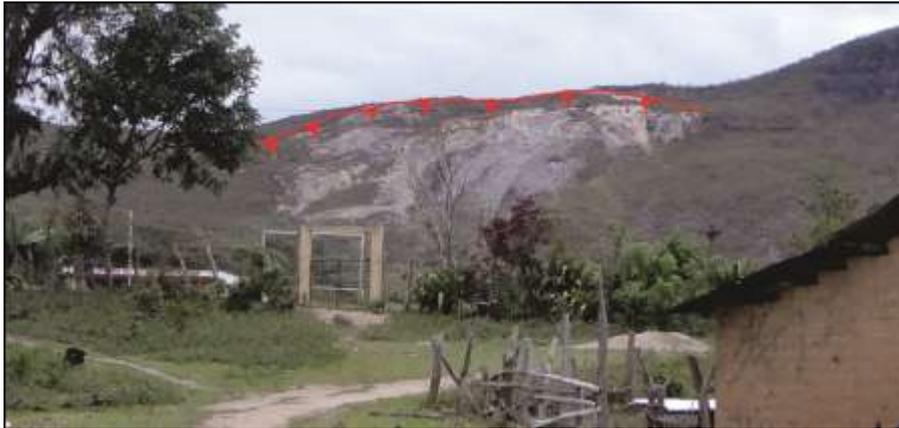
Este deslizamiento es de tipo rotacional, se ubica en la ladera suroeste del Cerro Huayurco y al norte del poblado de Higuерón (foto 28 y figura 8).

Foto 28. Vista desde el poblado de Higuерón hacia la zona del deslizamiento reciente.

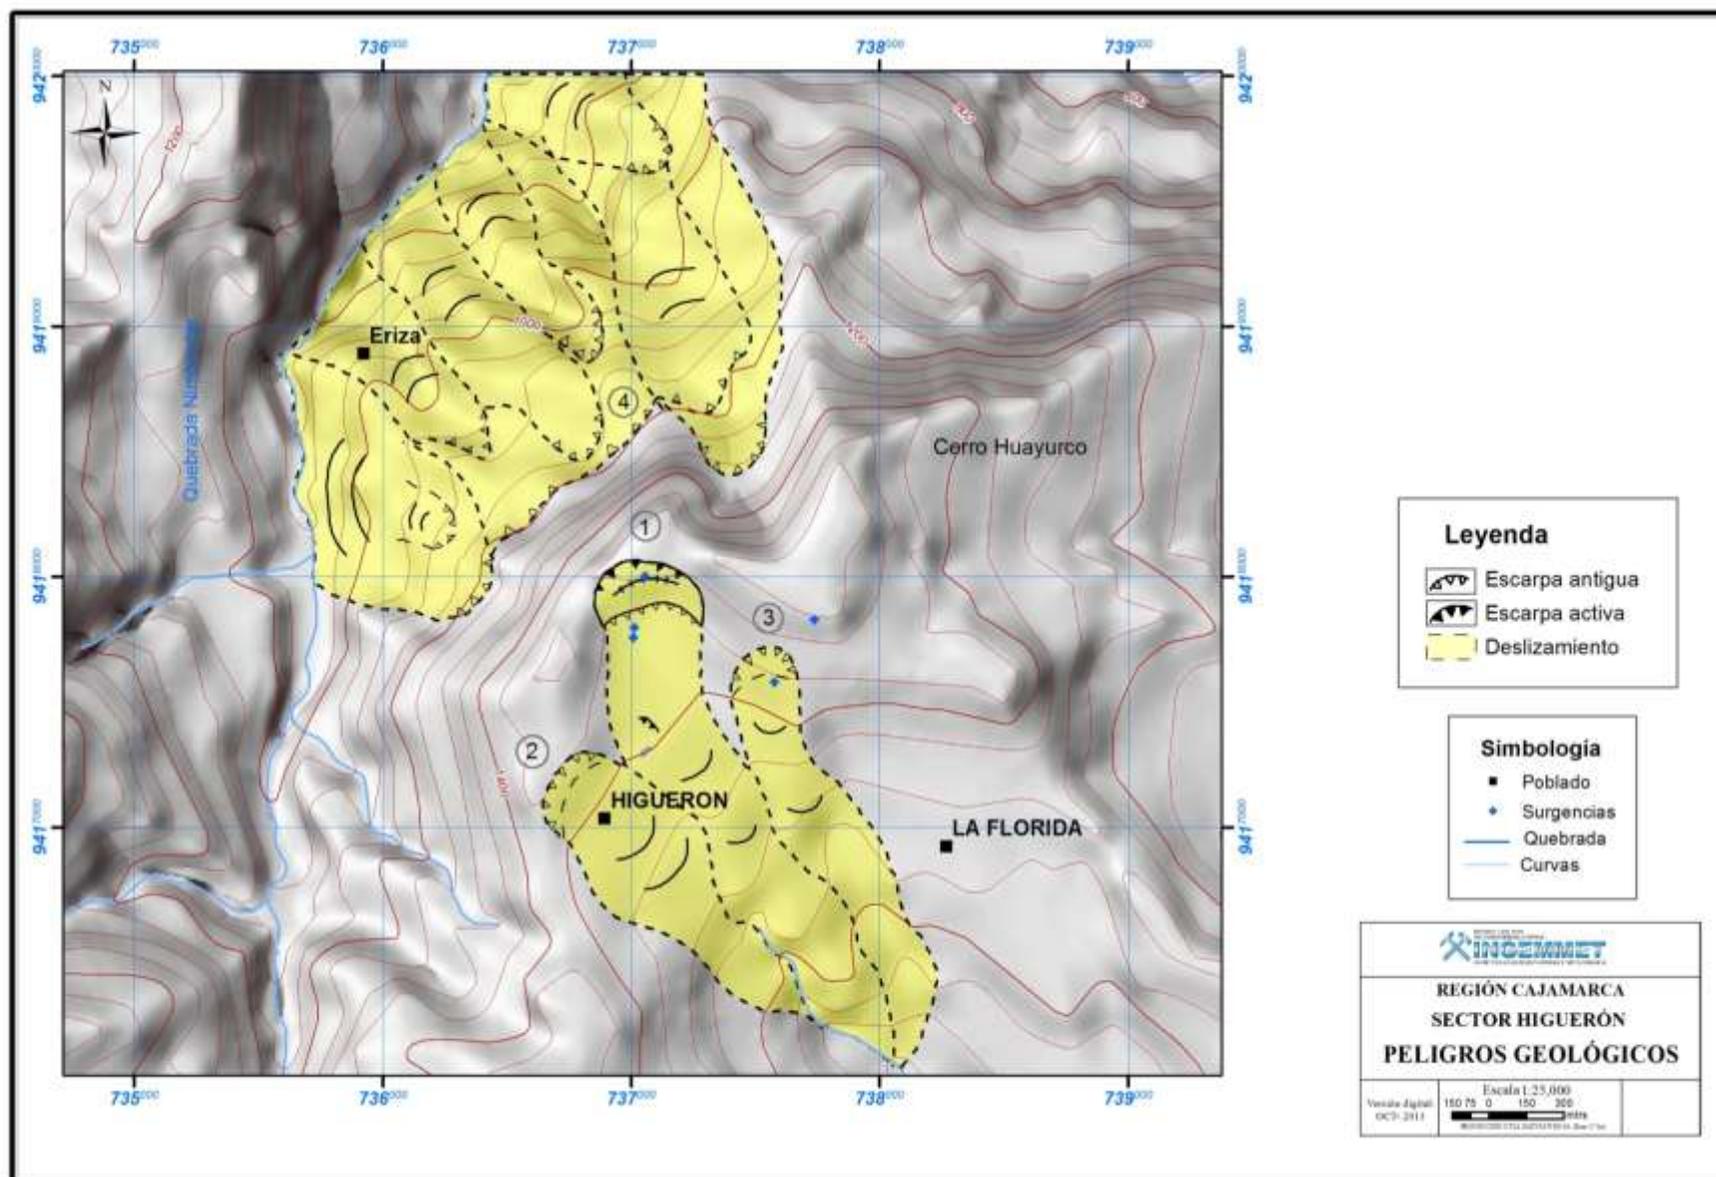
Figura 8. Mapa de Peligros Geológicos del sector de Higueros

Se han identificado cuatro sectores con deslizamientos (figura N° 8), uno con actividad reciente del año 2010. Se hace una descripción de ellos.

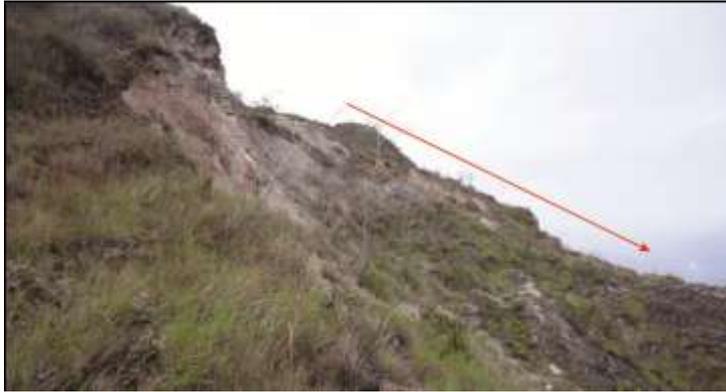
Foto 30. Pendiente en la parte alta del Cerro Huayurco.

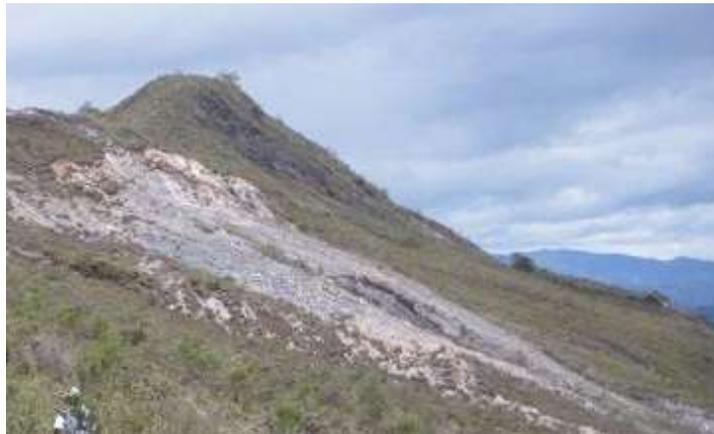
Foto 31. Se muestra la zona intensamente deforestada.

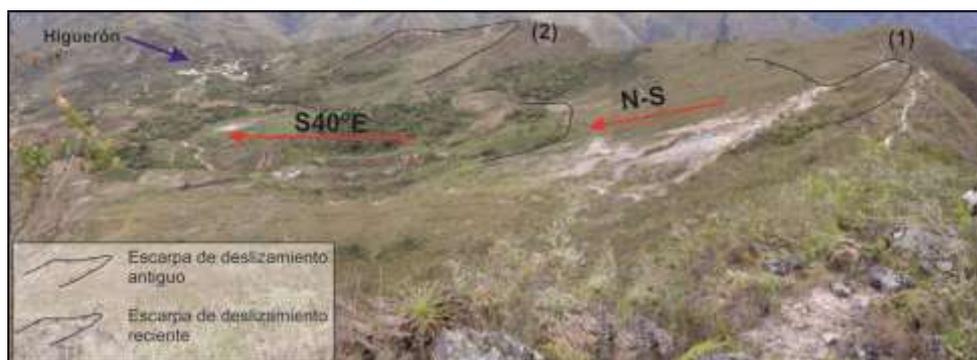
Por lo observado en campo, si llegara ocurrir un desplazamiento violenta de la masa, esta se desplazaría primeramente en dirección de N-S, para luego cambiar a S40°E, este desplazamiento rellenaría parte de la quebrada y terrenos cultivados (foto 34). Es muy probable que no llegue a afectar al poblado de Higuierón, por estar en una parte alta. Lo que si ocasionaría un represamiento de la quebrada o saturación de su cauce, que podrían generar flujos de detritos.

Foto 34. Se muestra las escarpas de los deslizamientos y el sentido del posible desplazamiento de la masa del deslizamiento 1.

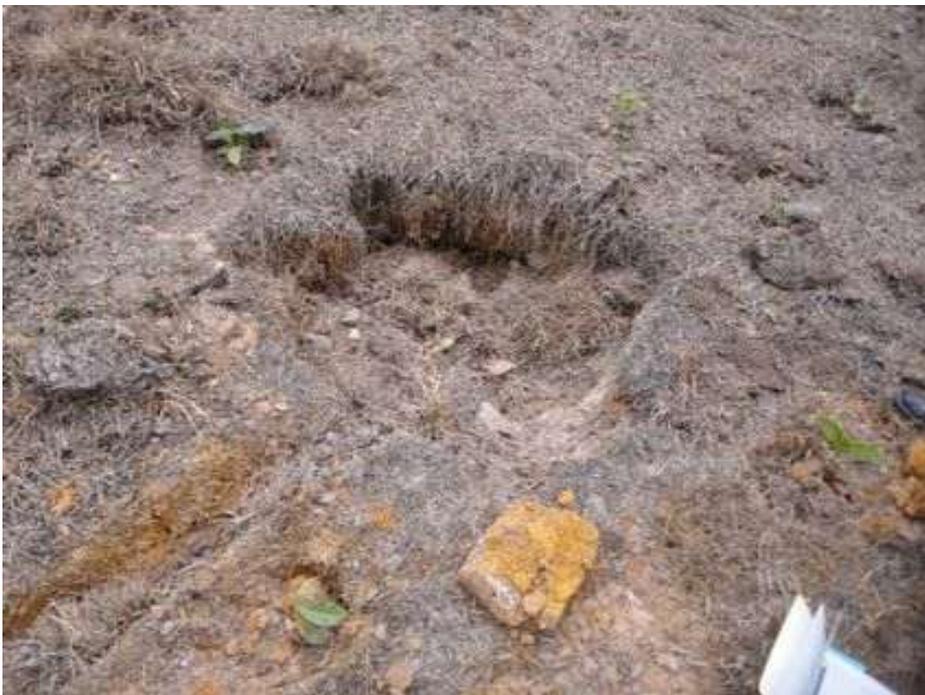
En el cuerpo de deslizamiento antiguo se muestran dos evidencias de afloramientos de agua, estos solamente se activan en tiempos de lluvia (foto 36). La característica principal de estas aguas es la coloración amarillenta, debido principalmente al contenido de alguna sustancia mineral del agua subterránea.

Foto 36. Antiguo puquial, que solamente se activa en el periodo lluvioso.

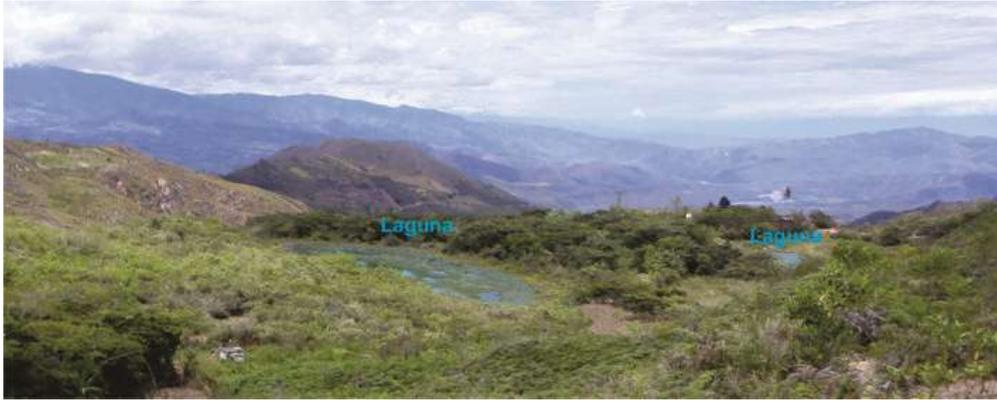
Por los movimientos del deslizamiento antiguo, en la parte media del deslizamiento se formó dos lagunas, la de mayor longitud mide hasta 20 m, se encuentra parcialmente cubierta por totorales (foto 37 y 38).

Foto 37. Lagunas formadas por el basculamiento del terreno (desaguarlas).

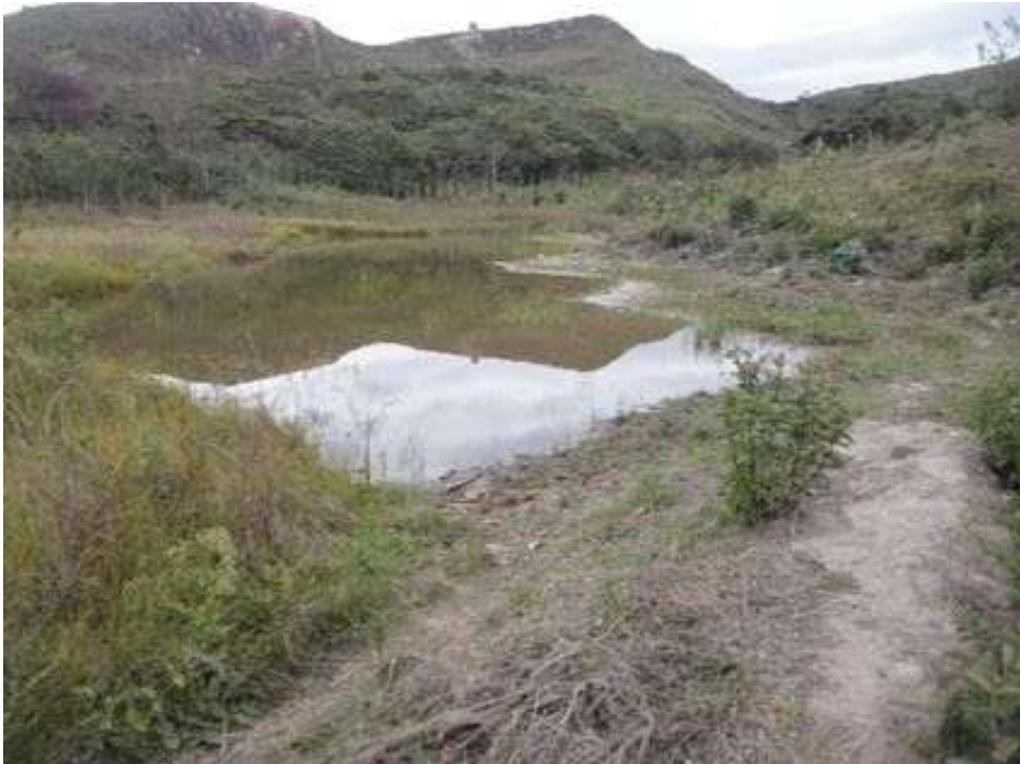
Foto 38. Laguna ubicada en el cuerpo del deslizamiento antiguo.

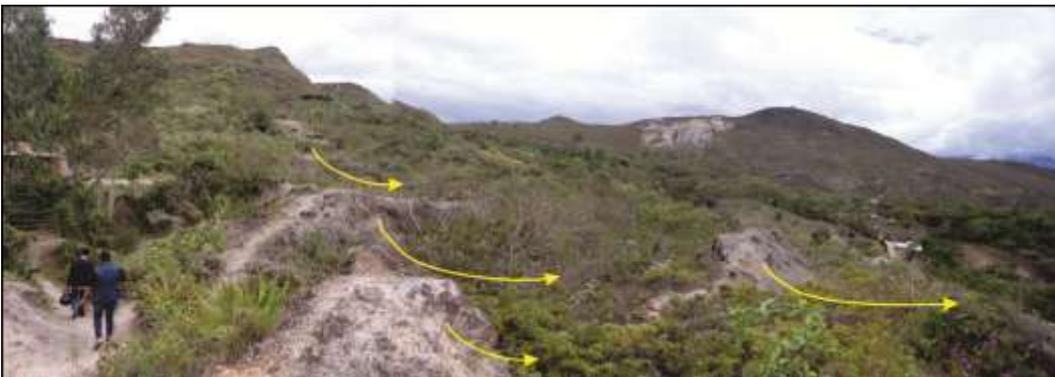
Se apreciaron escarpas secundarias, con desplazamientos de hasta 5 a 10 m, formando lomeríos (foto 40).

Foto 40. Se muestran los desplazamientos de la masa deslizada, del deslizamiento 2.

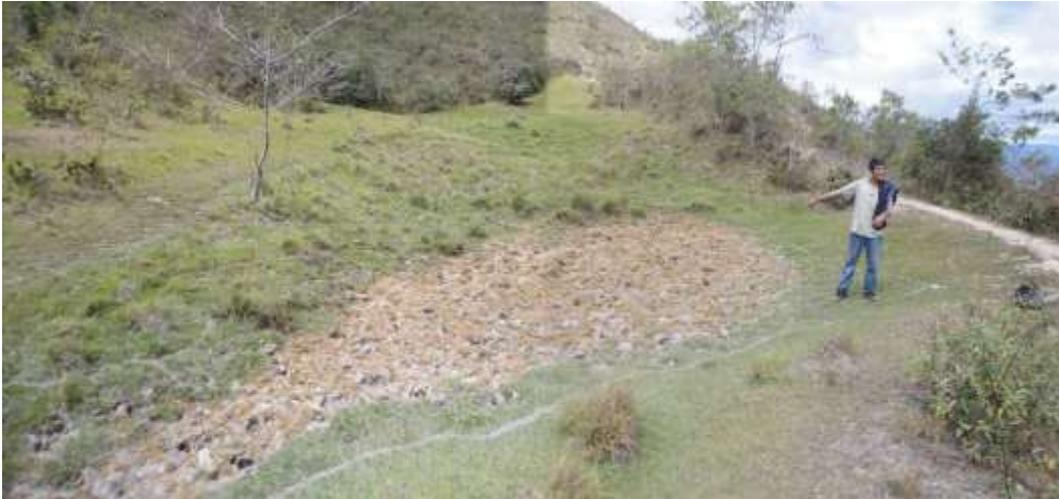
En el cuerpo del deslizamiento se observó evidencias de puquiales (foto 41), según versiones de los lugareños en tiempo de lluvia hay emanaciones de agua.

Foto 41. Evidencia de un puquial, que se activa en tiempos de lluvia.

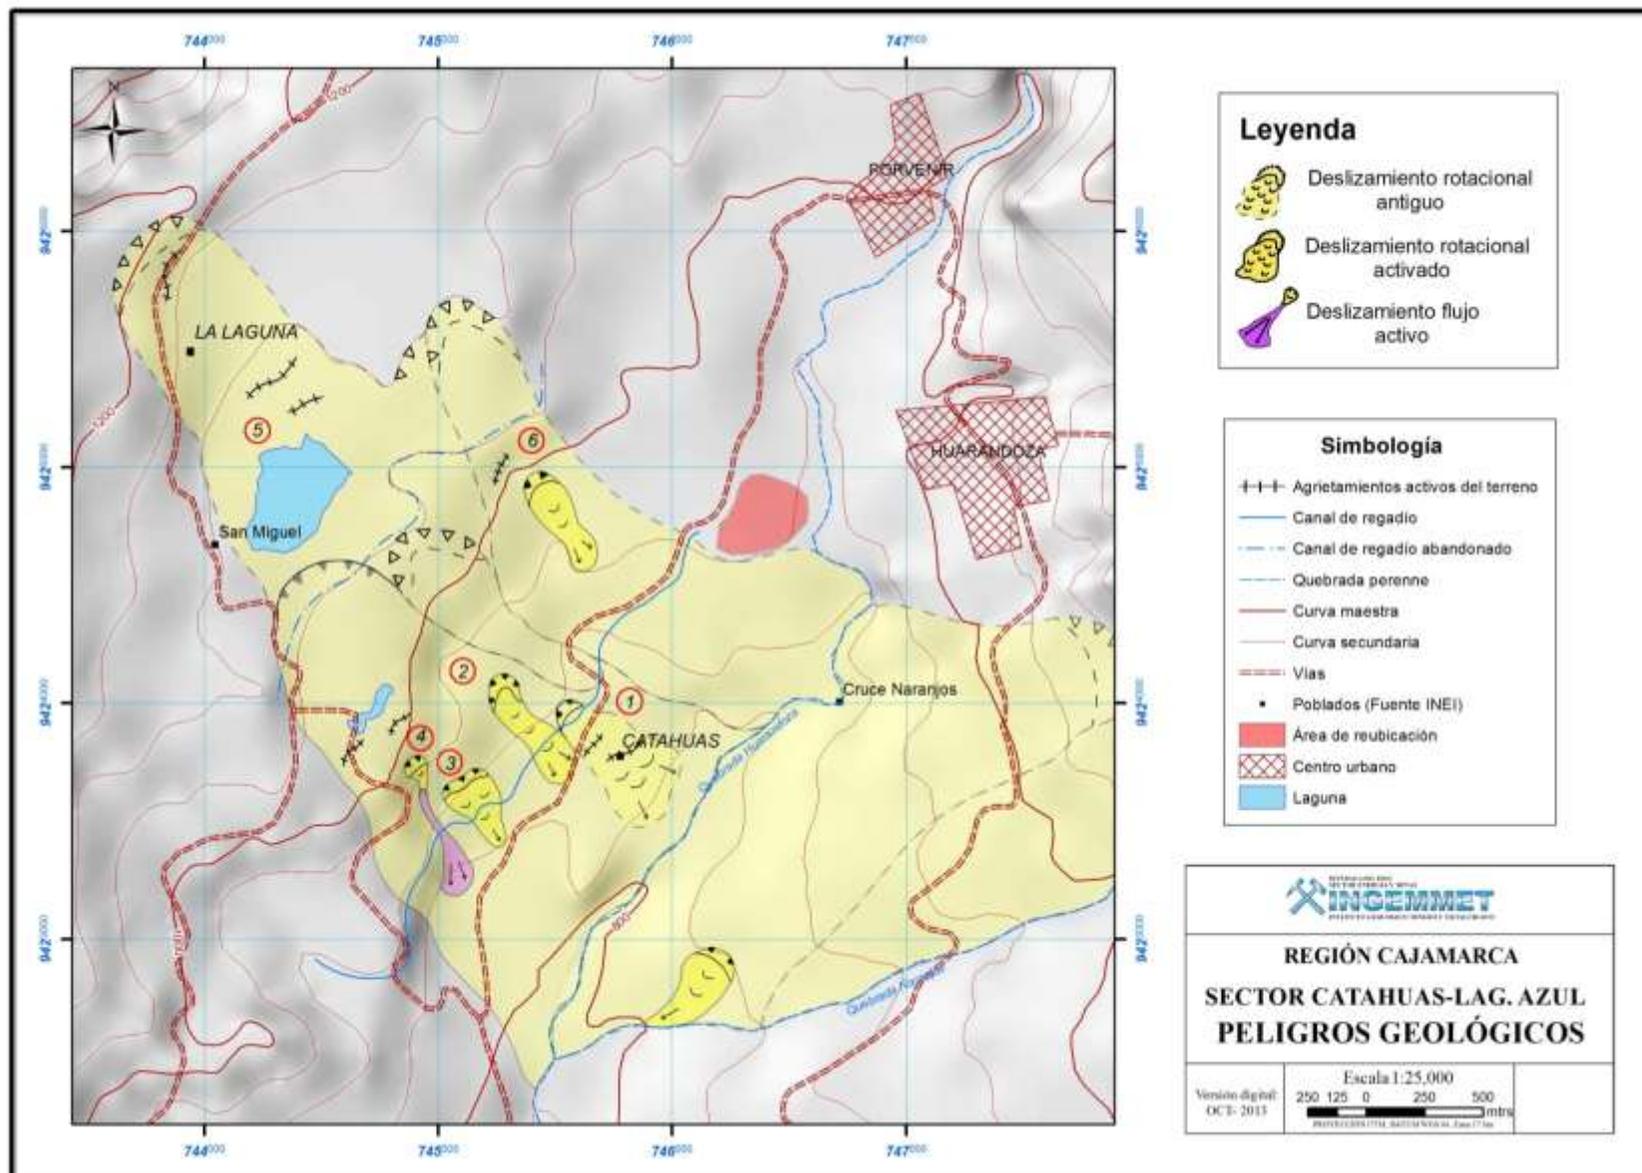
Figura 9. Mapa de peligros geológicos del sector Catahuas-Laguna Azul

El sector Catahuas-Laguna Azul, están asentados sobre un deslizamiento antiguo (foto 42 y figura 9), que ha sufrido reactivaciones en 06 sectores, en forma de deslizamientos rotaciones, deslizamiento flujo, así como también se aprecian agrietamientos del terreno. Los eventos mencionados han afectado a dos canales de regadío, terrenos de cultivo, camino de herradura y viviendas.

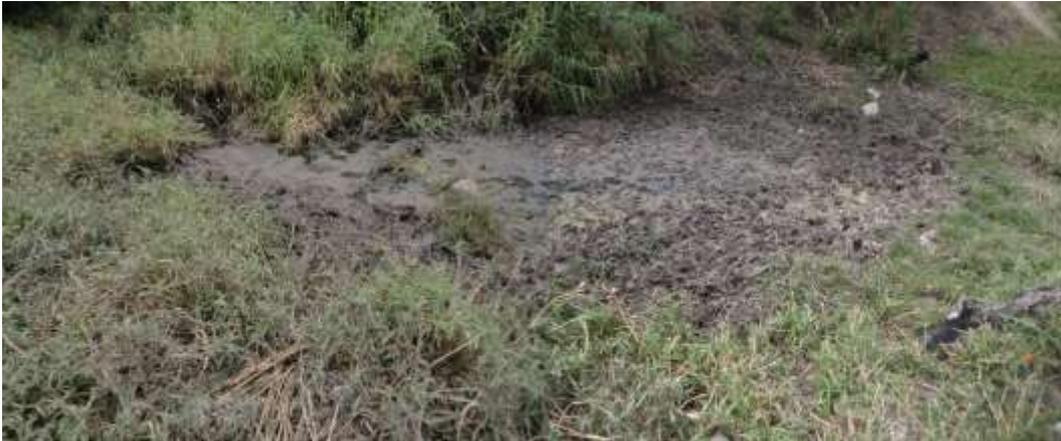
Foto 43. Puquial, con escaso caudal de agua, pero en tiempos de lluvia se llega a incrementar.

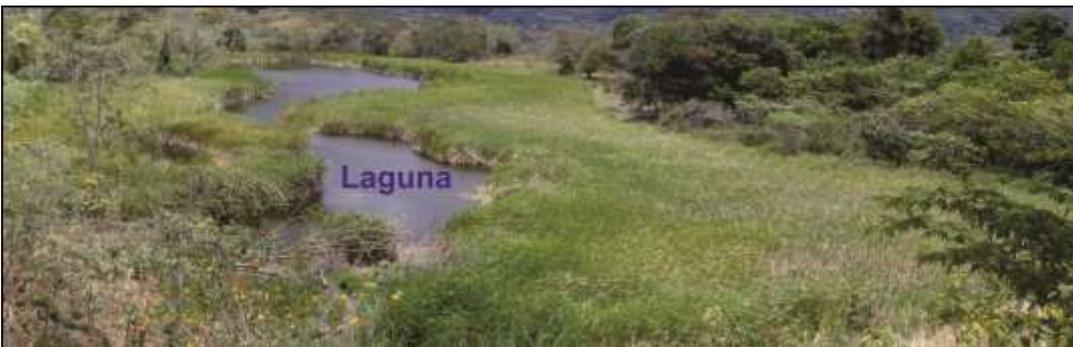
- La principal causa es la infiltración de agua proveniente del canal de regadío y de las lagunas que se encuentran en la parte superior (fotos 44 y 45).
- Terreno conformado por depósito coluvio-deluvial (foto 46), que permite la infiltración del agua y su retención, lo que genera una saturación del terreno.
- Pendiente del terreno comprendida entre 15° a 25° (foto 47).
- Intensa deforestación del área, que permite la infiltración de agua hacia el subsuelo (foto 47).

Foto 45. Laguna ubicada en la parte media del cuerpo del deslizamiento (desaguar).

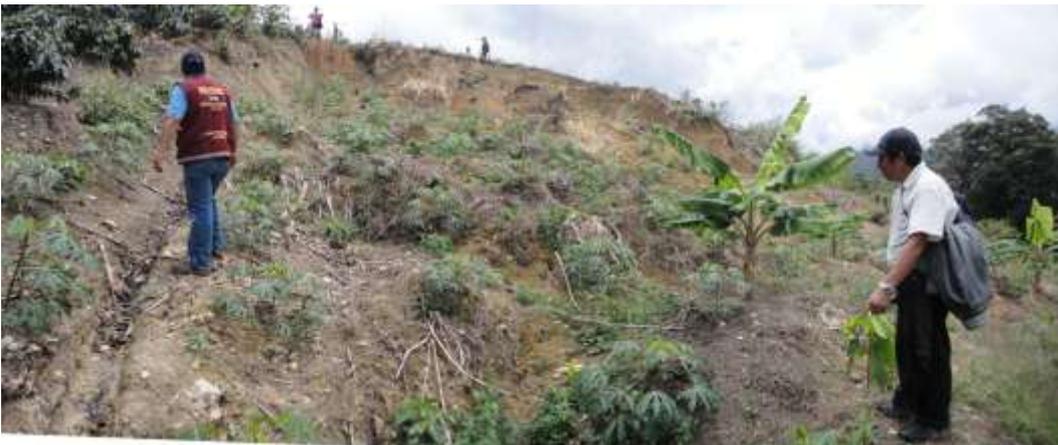
Foto 46. Depósito coluvio-deluvial, que permite la infiltración de agua hacia el terreno.

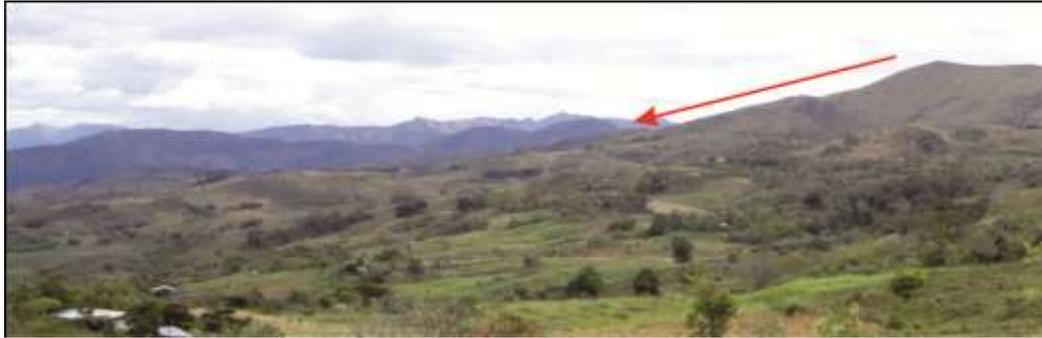
Foto 47. Se muestra la pendiente del terreno (20-25°), se observa la ladera deforestada.

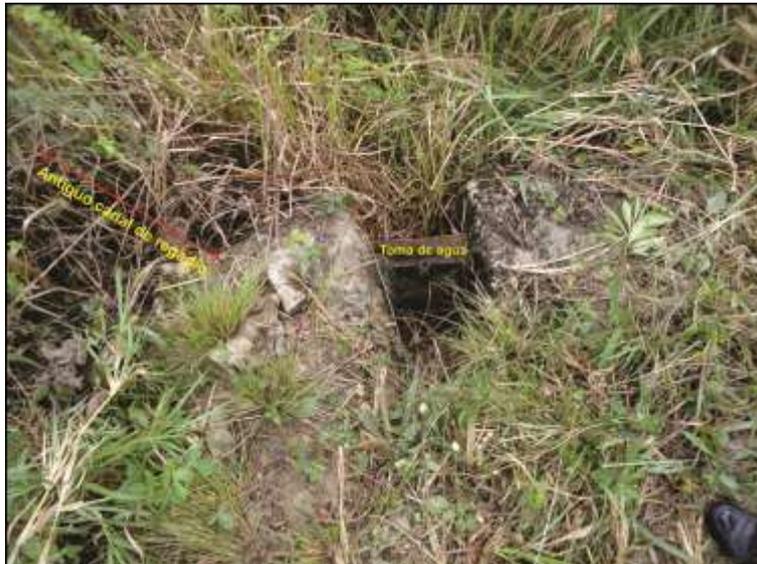
Afectó canal de regadío de regadío San Cristóbal-San Miguel-Catahuas, en un tramo de 10 m. Este canal posteriormente fue reparado, cambiando su trazo (foto 50). También fue afectada una vivienda.

Foto 50. Vestigios del antiguo trazo del canal de regadío.

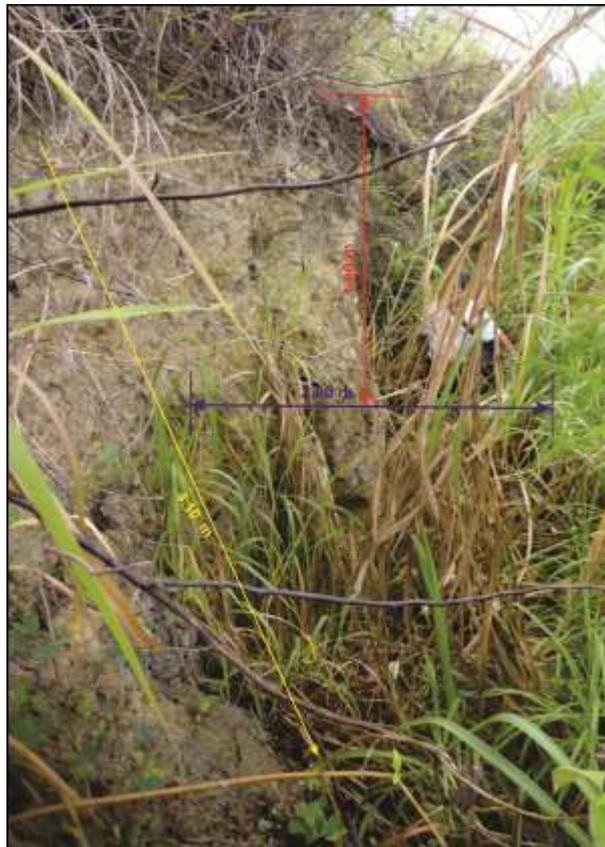
Se apreció una escarpa secundaria antigua, con salto vertical de 4 m y horizontal de 2 m (foto 52).

Foto 52. Escarpa antigua, se muestran los desplazamientos verticales y horizontales.

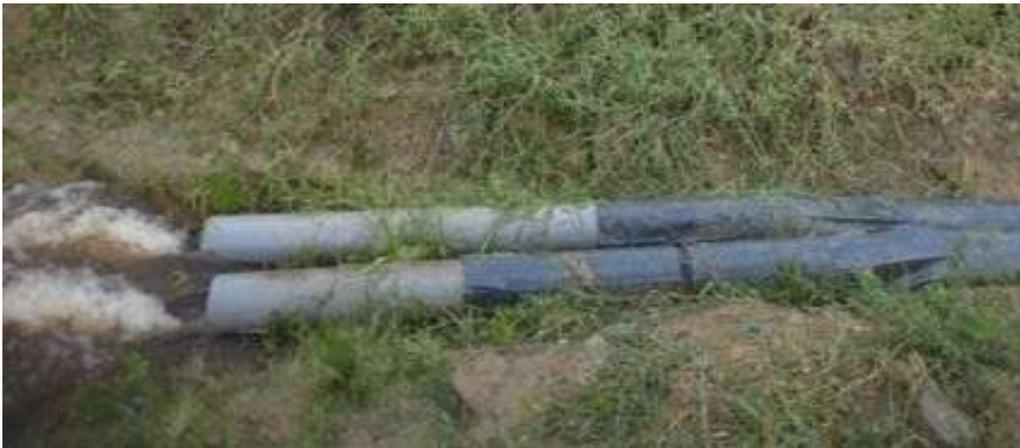
Se ha generado un deslizamiento-flujo, la escarpa tiene una longitud de 20 m, tiene un recorrido hasta de 360 m. Este evento afectó al canal de regadío en un tramo de 36 m, terrenos de cultivo y camino de herradura (foto 53). El canal fue repuesto con tubos de PVC y mangas plásticas (foto 54).

Foto 54. Vista al detalle de la tubería de tubos de PVC y mangas plásticas, que reemplazan al canal.

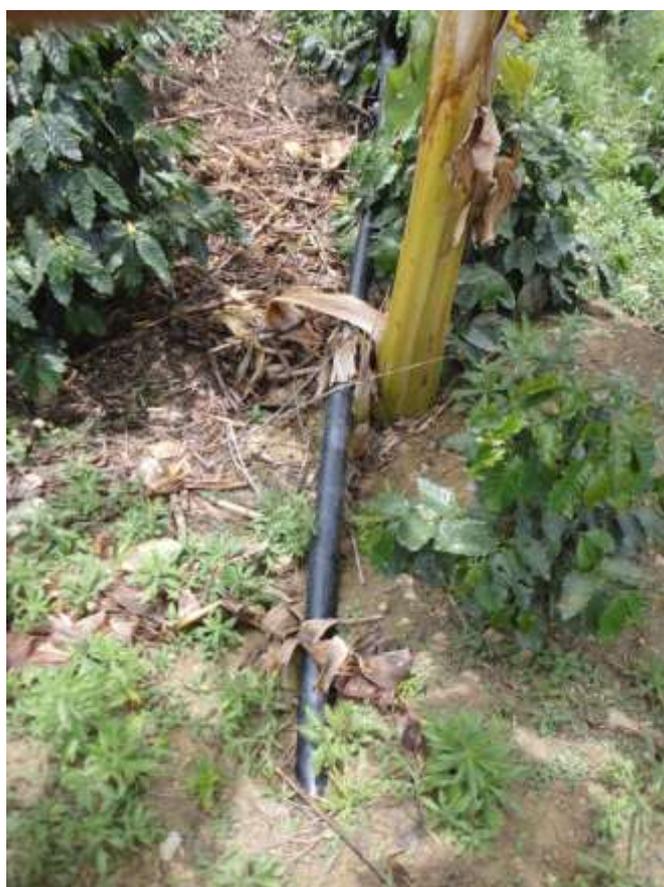
También afectó a tubería de agua potable San Miguel-Santo Domingo, actualmente respuesta (foto 56).

Foto 56. Tubería de agua potable San Miguel-Santo Domingo.

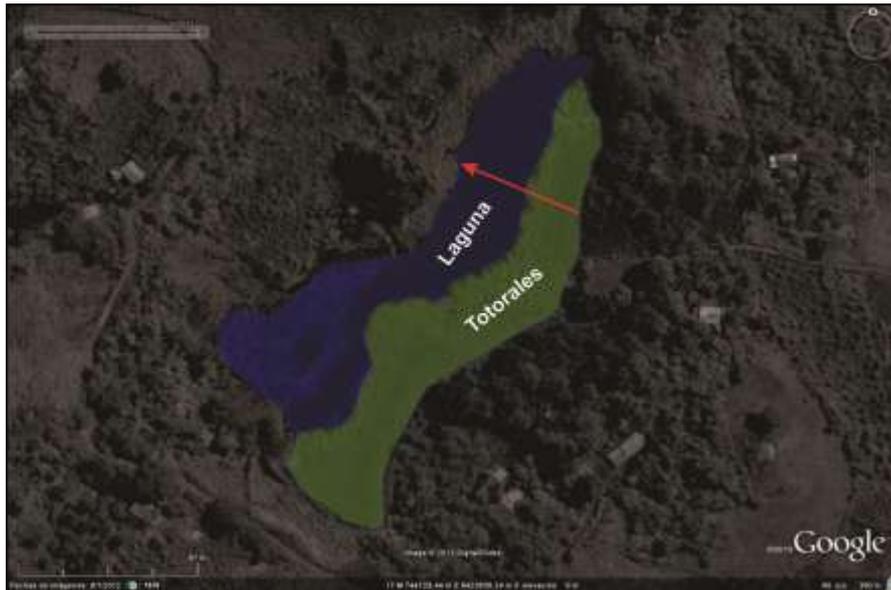
En la parte superior de este sector se aprecia una laguna que tiene una longitud máxima de 200 m y un ancho promedio de 30 m. Esta ha migrado hacia el noroeste, y la zona sureste ha quedado invadida de totorales (figura 10). Esta migración se debe al empuje del deslizamiento, la cual es paulatina.

Figura 10. Laguna de Catahuas, se muestra el sentido de la migración.

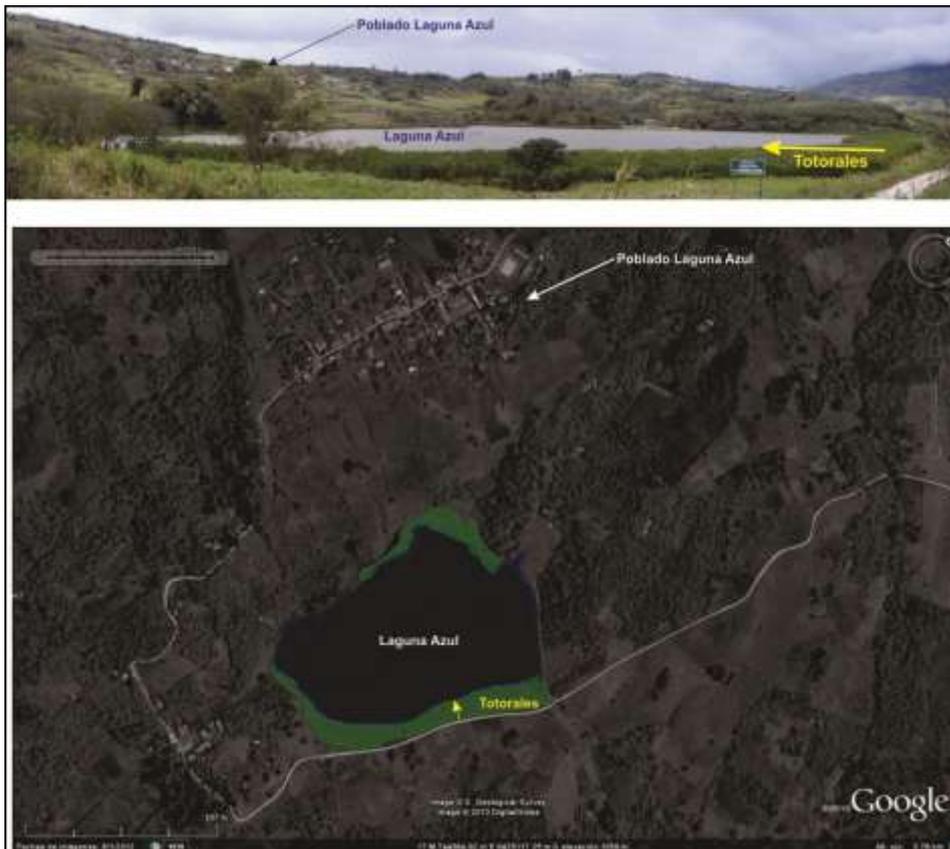
Según versiones de los lugareños, el terreno donde se asienta la Laguna Azul está en movimiento, prueba de ello es la migración de la laguna hacia el noroeste. En el lado sureste se han formado totorales (figura 11)

Figura 11. Poblado y Laguna Azul, se muestra la zona poblada con totorales

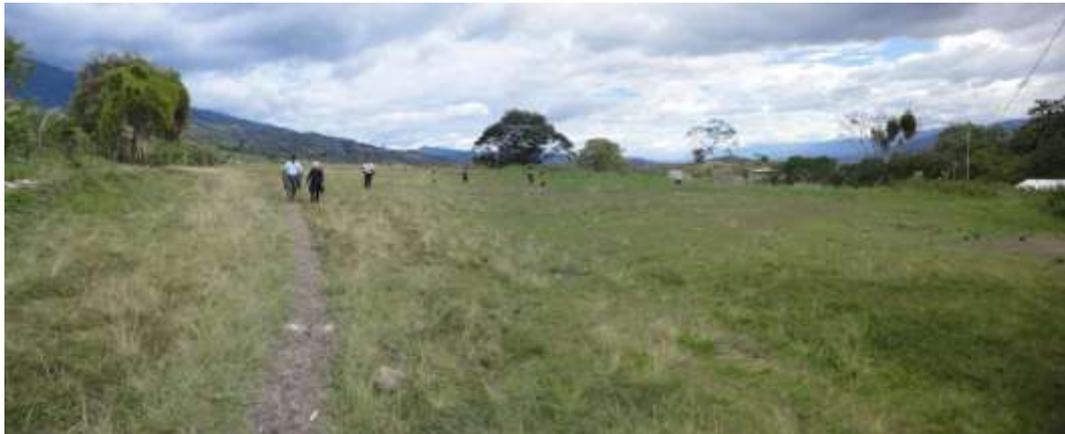
Este lugar se ubica en la margen izquierda de la quebrada Huarandoza, tiene un área aproximada de 3200 m² (80m X 40 m), área que presenta una topografía plana, es parte de una planicie disectada (foto 60).

Foto 60. Área asignada para la reubicación

En el terreno y en los alrededores, no se observan fenómenos de movimiento en masa, ni problemas de inundaciones y erosiones fluviales.

- La población no debe asentarse cerca del cauce de las quebradas.
- El terreno debe tener un sistema de drenaje pluvial, para evitar la infiltración de agua hacia el subsuelo, con ello se evita la pérdida de capacidad portante del suelo.

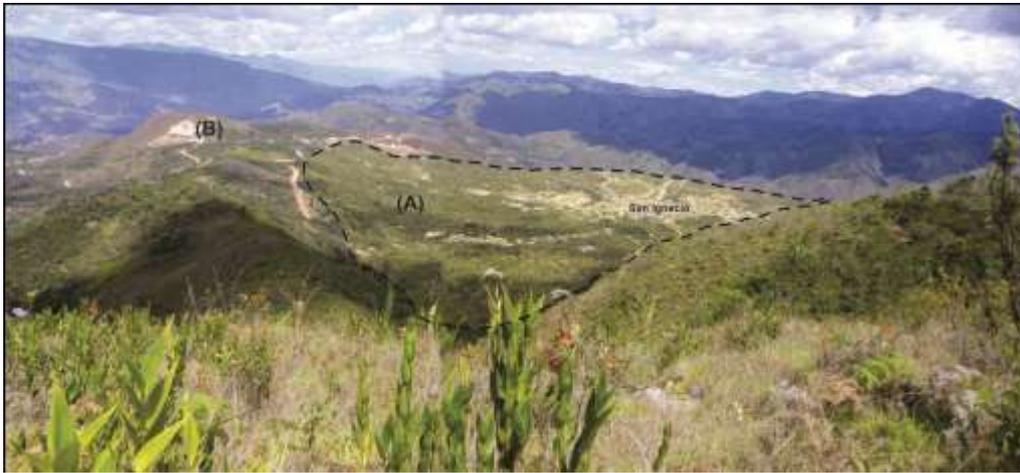
Se han identificado dos deslizamientos antiguos de tipo rotacional (foto 61 y figura 12), las escarpas principales tienen longitudes entre los 350 y 400 m, los saltos no son visibles por la intensa erosión que han sufrido. Se presentan procesos de erosiones de ladera. Como evidencia del deslizamiento tenemos los lomeríos formados por el movimiento del desplazamiento.

Foto 61. Se muestra el deslizamiento antiguo, sobre el cual está asentado el poblado de San Ignacio.

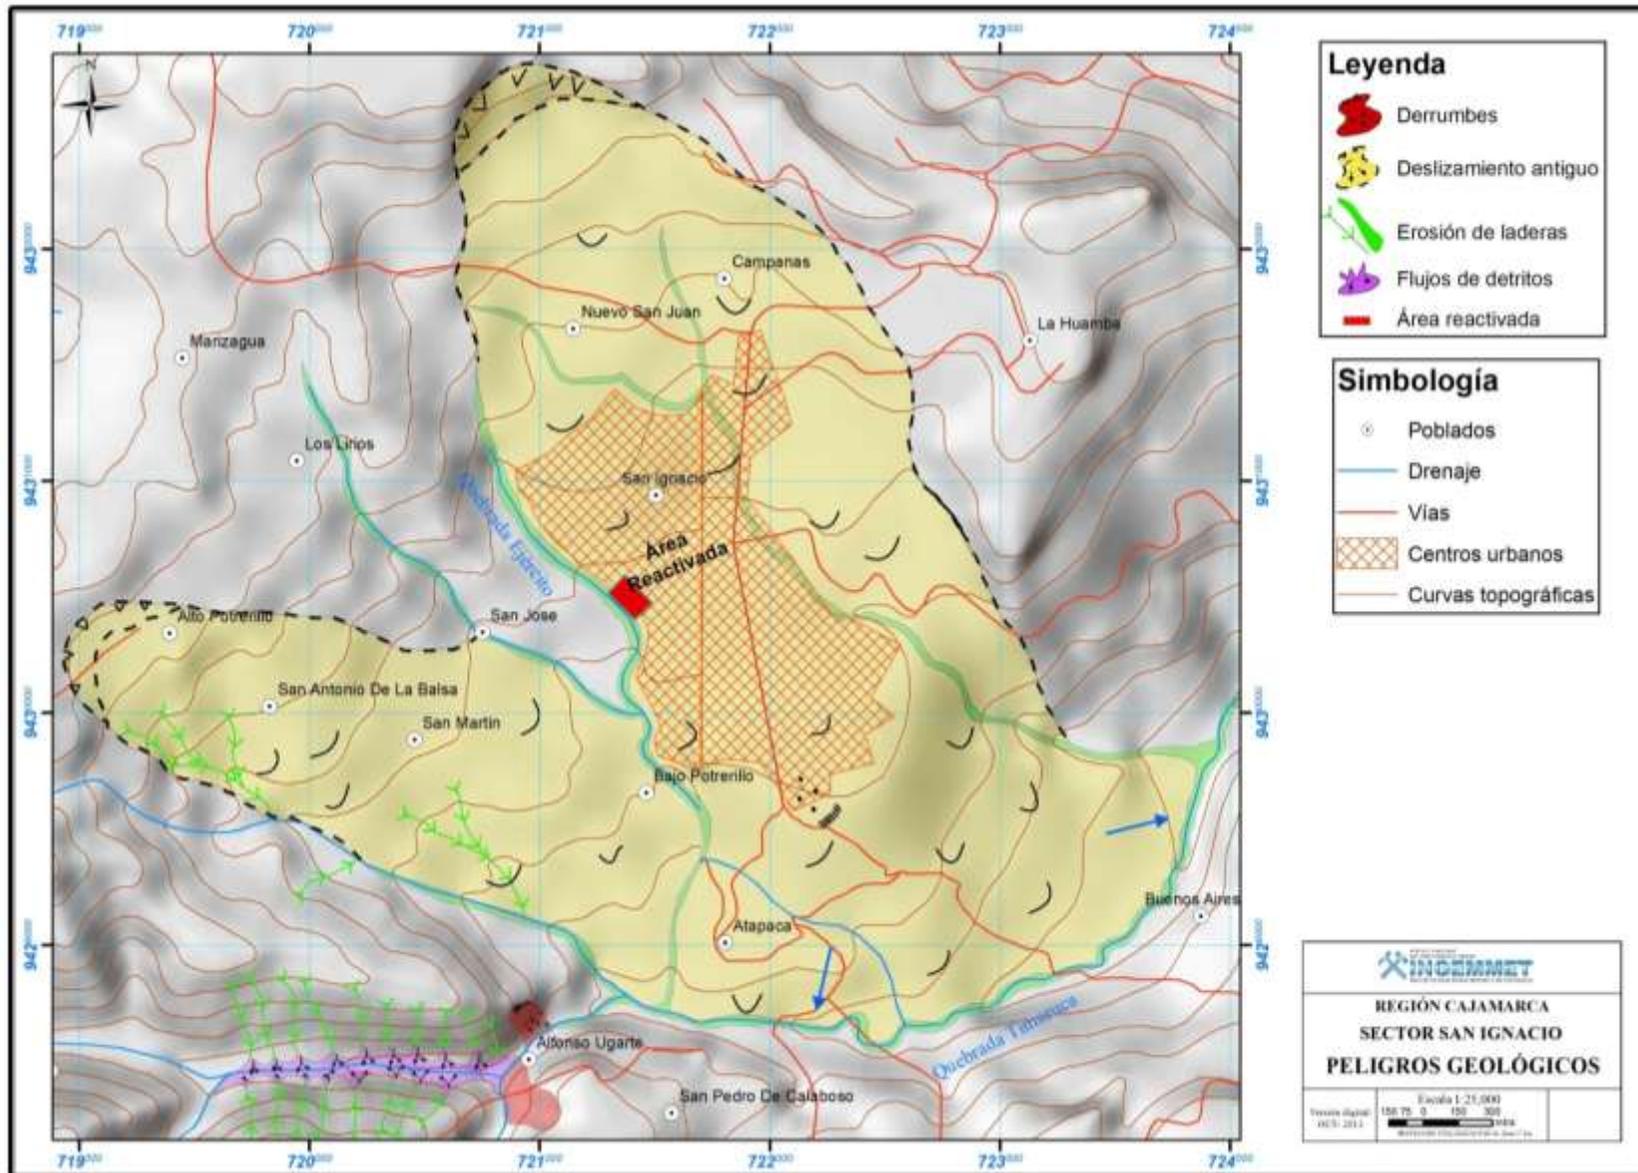
Figura 12

En el deslizamiento ubicado al sector este, se encuentra asentada la ciudad de San Ignacio, donde se ha presentado un proceso de reactivación. (Figura 12)

El área de reactivación se ubica en la margen izquierda de la quebrada Ejército, en el Jr. Jaén de la cuadra N°7 (figura 12 y 13).

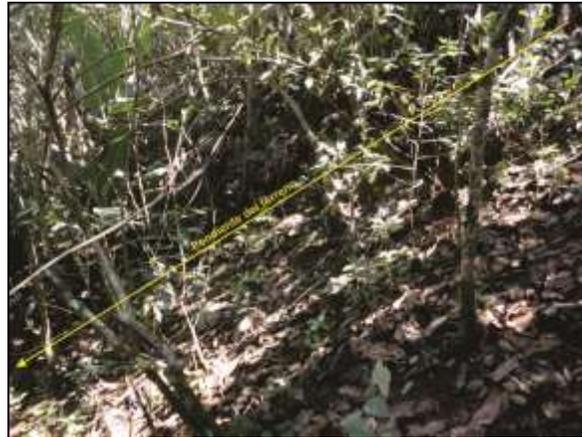
- Humedecimiento del terreno, por vertimiento de aguas servidas y desagües hacia el talud (foto 62) y rupturas de tuberías de agua potable (foto 63).
- Pendiente del terreno, entre los 25° a 30° (foto 64)
- Material de fácil remoción, producto de un antiguo movimiento en masa (foto 65).
- Filtraciones de agua, puquiales (foto 66)
- Erosión fluvial, que está afectando al pie del talud.
- Cambio de uso del terreno, cultivos de Café (foto 67).

Foto 64. Pendiente del terreno.
