Informe Técnico N° A6638

Peligros geológicos en los sectores:

C.E. Jorge Basadre Grohmann, Cunía, Higuerón, Catahuas-Laguna Azul y San Ignacio

Región Cajamarca - Provincia San Ignacio

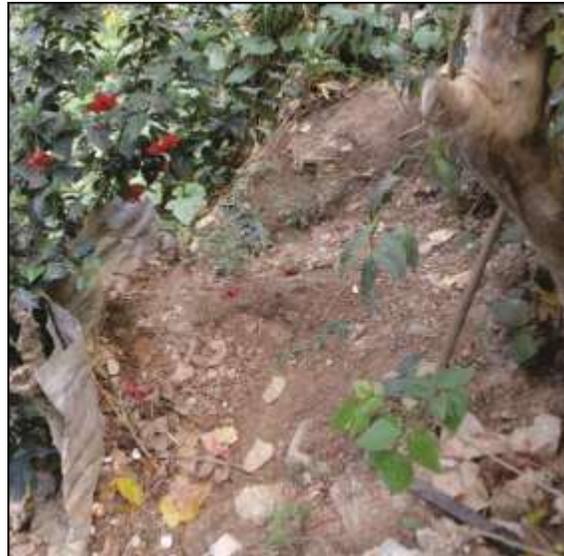
- Humedecimiento del terreno, por vertimiento de aguas servidas y desagües hacia el talud (foto 62) y rupturas de tuberías de agua potable (foto 63).
- Pendiente del terreno, entre los 25° a 30° (foto 64)
- Material de fácil remoción, producto de un antiguo movimiento en masa (foto 65).
- Filtraciones de agua, puquiales (foto 66)
- Erosión fluvial, que está afectando al pie del talud.
- Cambio de uso del terreno, cultivos de Café (foto 67).

Foto 65. Suelo limo-arcilloso.

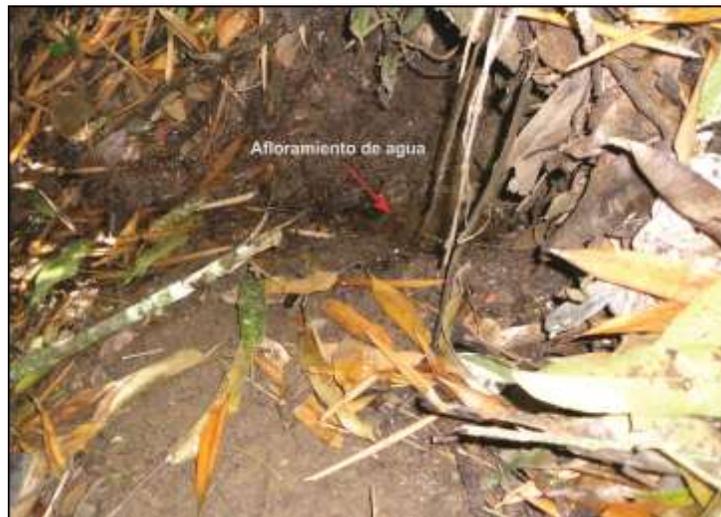
Foto 66. Filtraciones de agua.

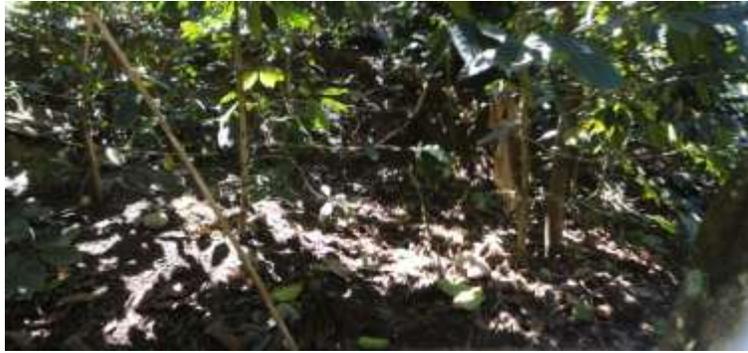
Foto 67. Plantaciones de café

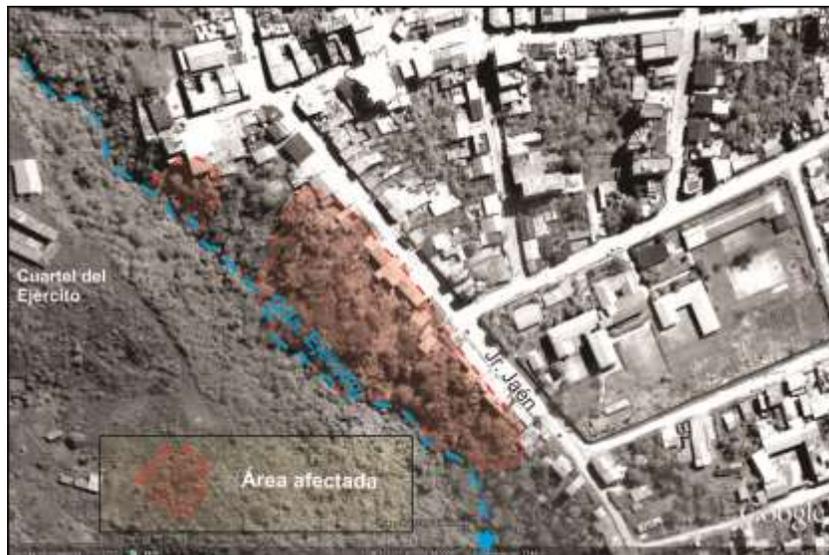
El área de reactivación se ubica en la margen izquierda de la quebrada Ejército, en el Jr. Jaén de la cuadra N°7 (figura 12 y 13).

Figura 13. Se muestran las áreas afectadas.

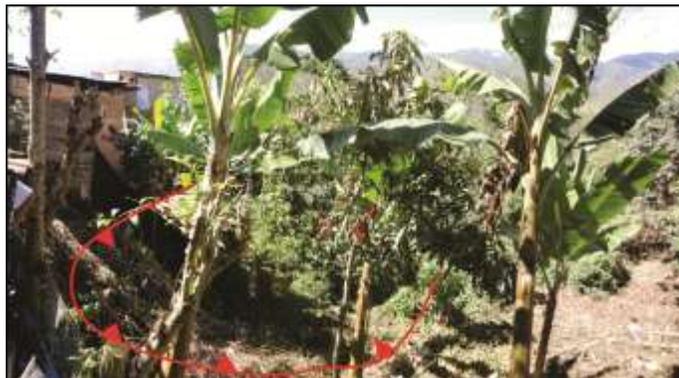
Los procesos de reactivación son a manera de deslizamientos rotacionales con escarpas entre los 20 a 10 m, (fotos 68 y 69).

Foto 68. Se muestra un sector afectado por la reactivación
