Informe Técnico N° A6869

# PELIGROS GEOLÓGICOS EN EL CENTRO POBLADO CHUCLACCASA

Región y Provincia Huancavelica  
Distrito Yauli  
Paraje Chuclaccasa

FEBRERO  
2019

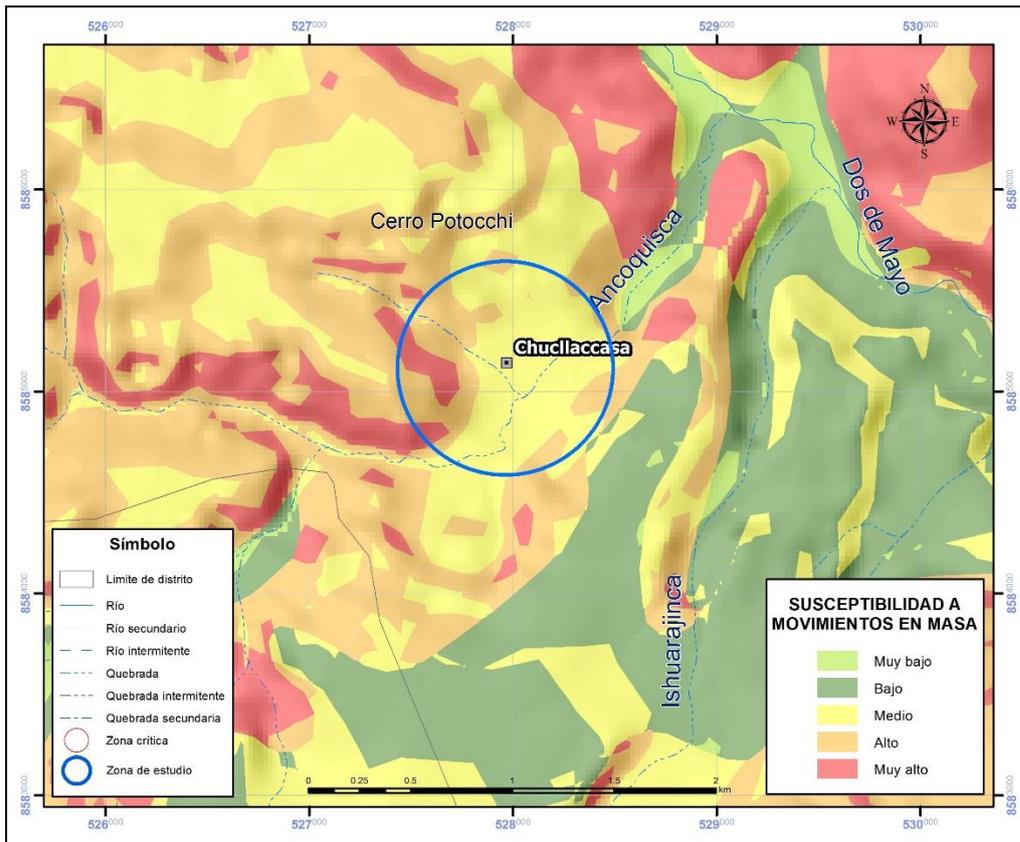
- Estudio de riesgos geológicos de la región Huancavelica, elaborado por el Ingemmet – 2014, realizó el mapa de susceptibilidad a movimientos en masa, donde se determinó que el centro poblado Chucllaccasa se encuentra ubicado en la zona de Medio y Alto grado de susceptibilidad a la ocurrencia de movimientos en masa de tipo: deslizamientos, derrumbes, caída de rocas, otros peligros geológicos (erosión de ladera y reptación de suelos). (Figura 1).
- Tavera *et, al.* 2016, presenta un mapa de Isosistas del sismo ocurrido en enero de 1687, que causó estragos en la en la antigua Villa de Huancavelica (Figura 2).

**Figura 1.** Mapa de susceptibilidad a movimientos en masa de región Huancavelica, se observa el centro poblado Chucllaccasa, ubicado en zona de medio a Alto grado de susceptibilidad a peligros de tipo: deslizamientos, derrumbes y reptación de suelos y otros peligros geológicos. (tomado de Ingemmet, 2014)

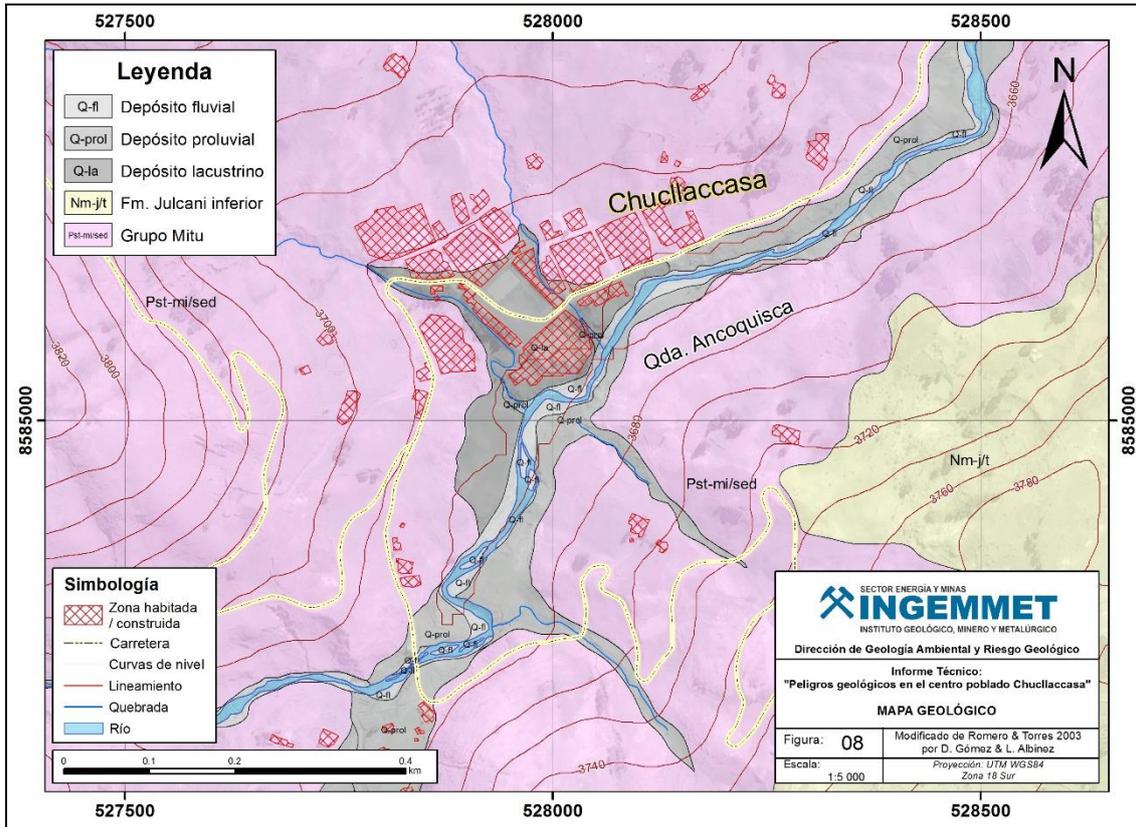
Está compuesto principalmente por rocas sedimentarias, formando una secuencia compuesta por areniscas intercaladas con conglomerados y limoarcillitas. (Romero & Torres 2003). Substrato se encuentra altamente meteorizado, muy fracturado y se encuentra saturado de agua. Este es considerado como de calidad geotécnica mala, de susceptibilidad alta a la ocurrencia de peligros geológicos por movimientos en masa.

Figura 8. Mapa geológico de la zona de estudio. Modificado de Romero & Torres 2003.

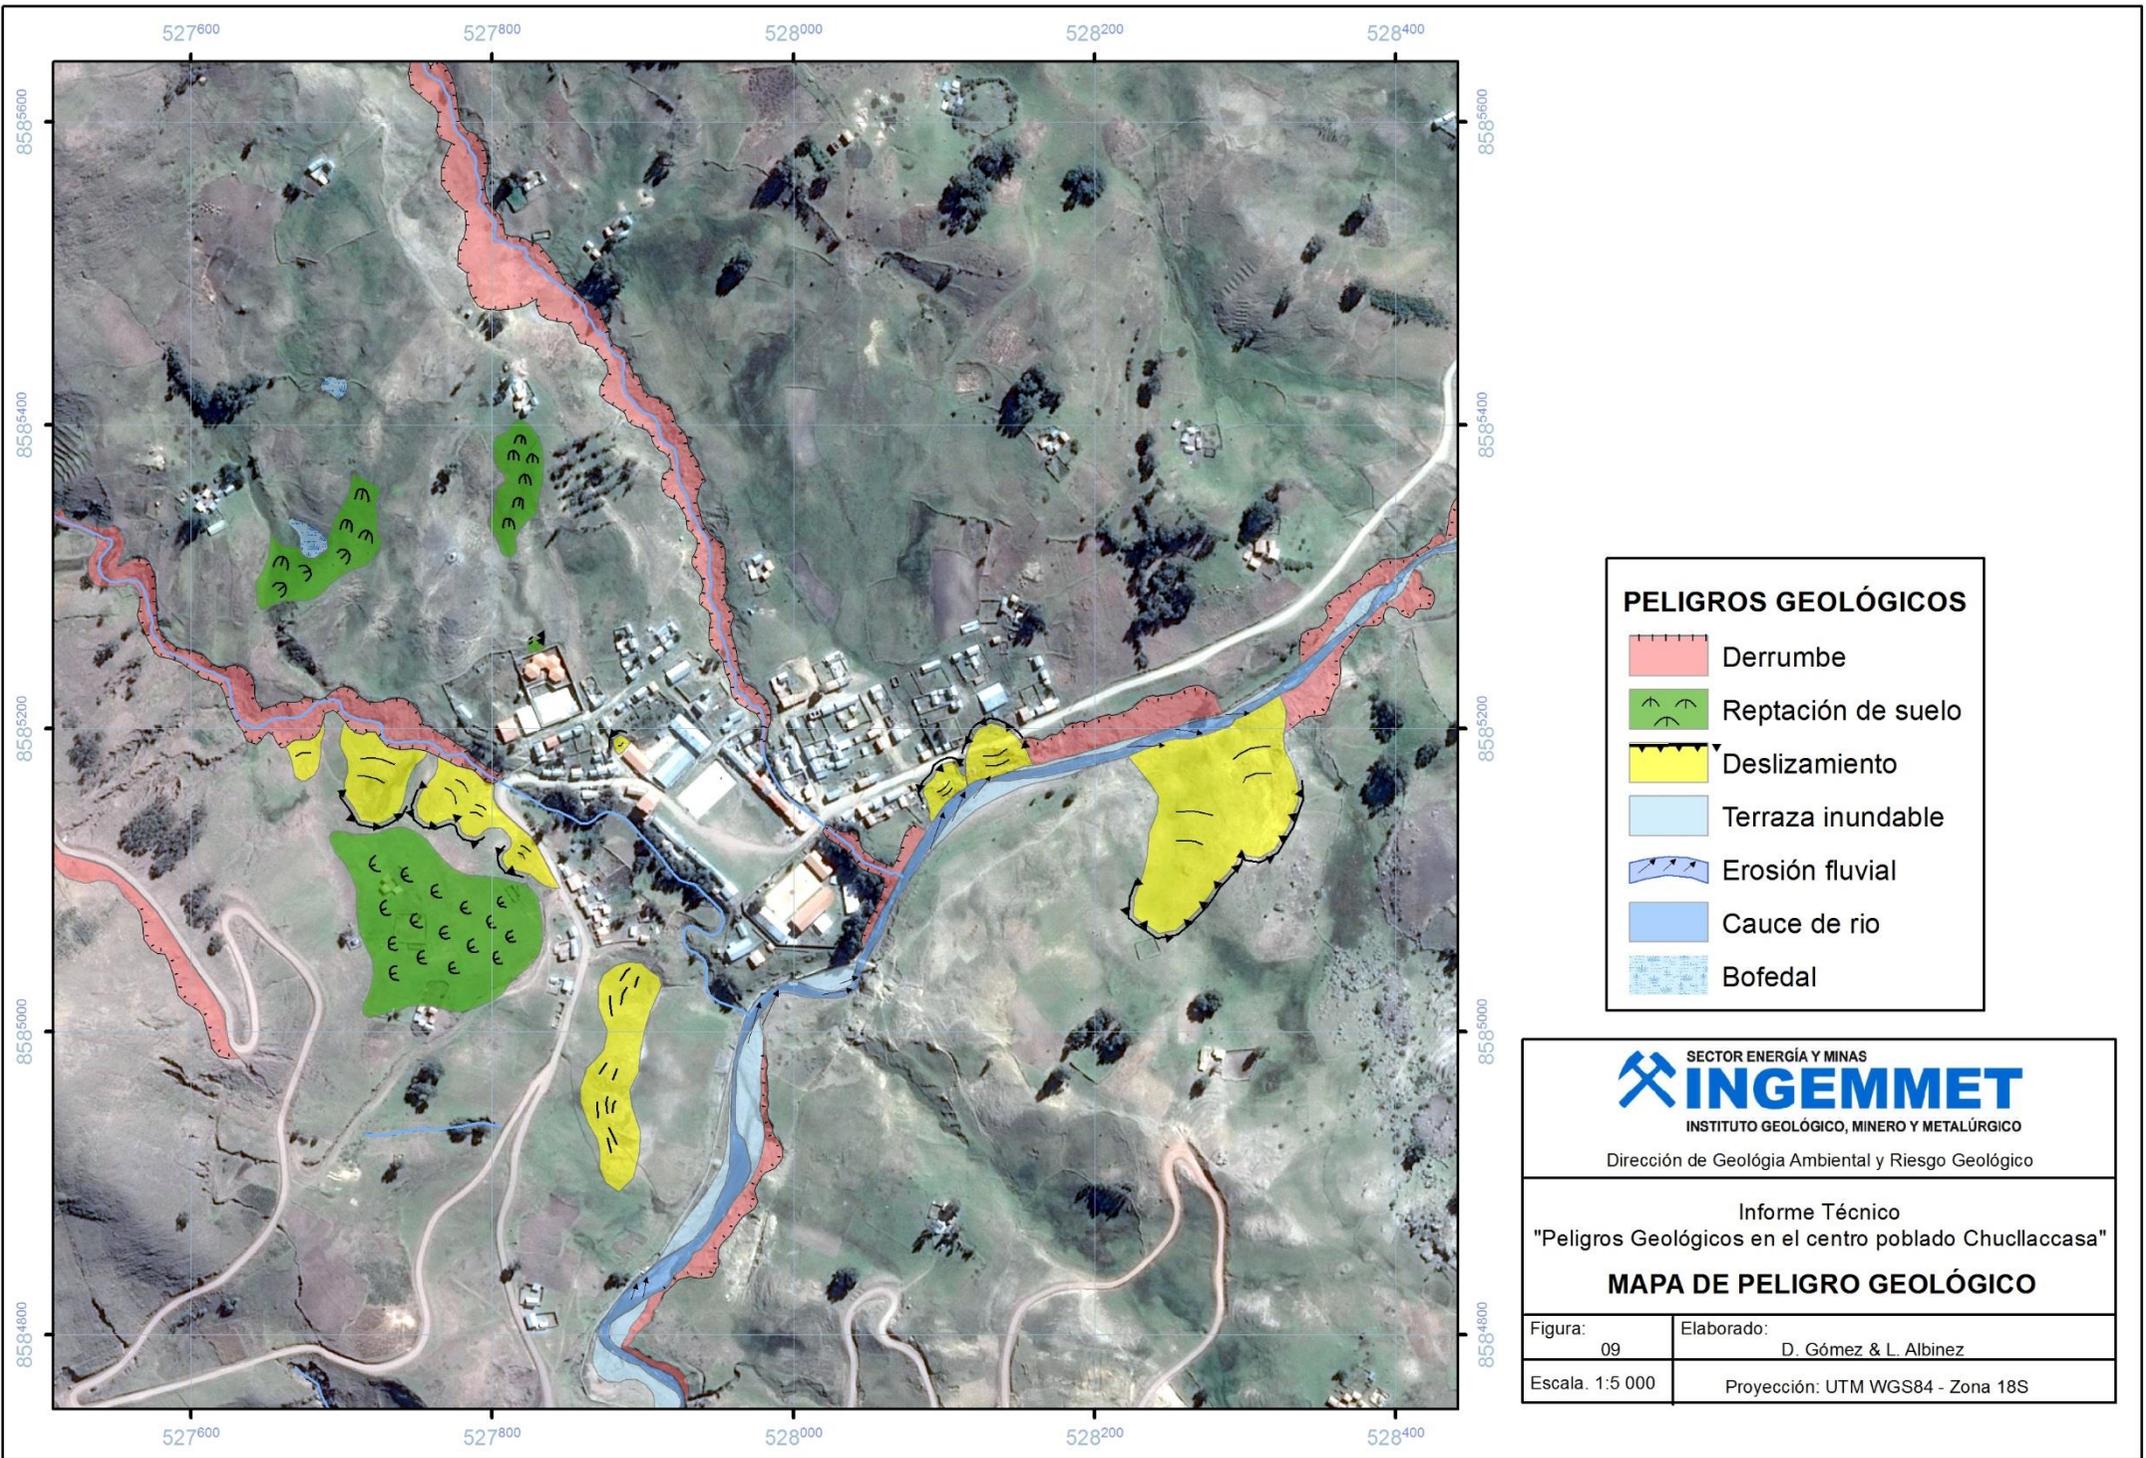
El área litológicamente, presenta una secuencia de areniscas intercaladas por conglomerados y limoarcillitas (Grupo Mitú), secuencia muy susceptible a la generación de movimientos en masa, por ello tenemos deslizamientos, reptación de suelos y erosión de ladera, donde actualmente se encuentran situada las viviendas del centro poblado Chucllaccasa.

Al fondo de valle del río Ancoquisca, se identificó procesos de erosión fluvial, seguidos por derrumbes y deslizamientos por el debilitamiento del pie de talud (Figura 9).

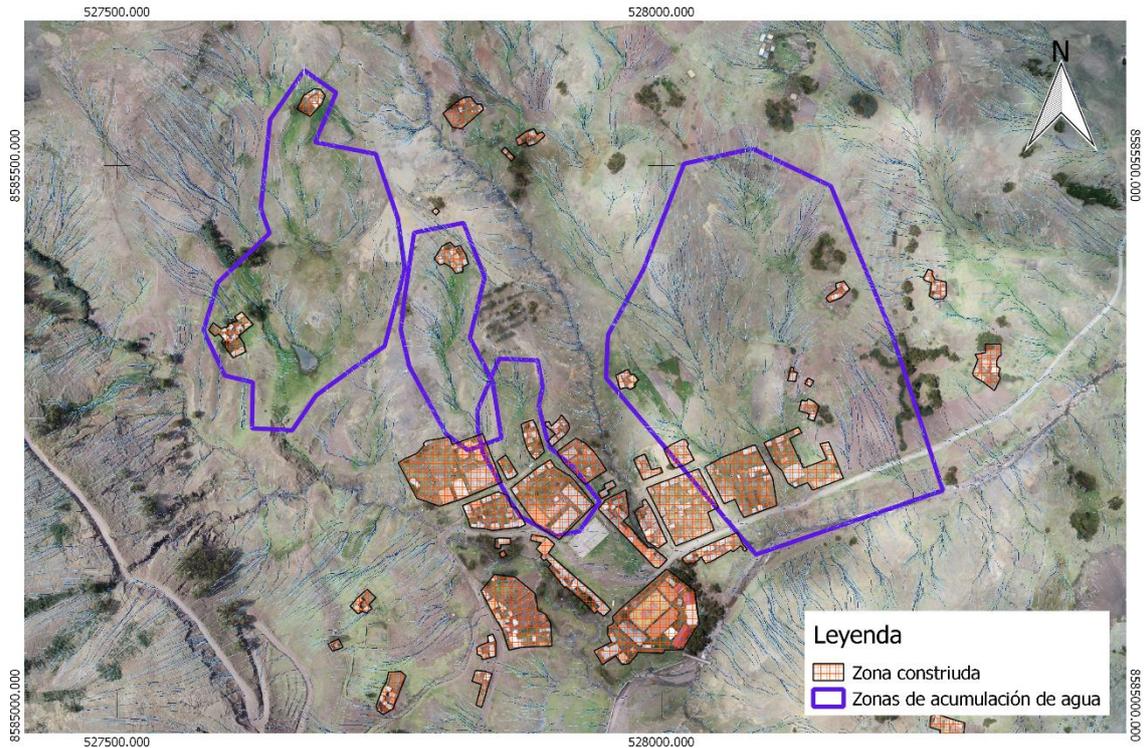
El mapa de densidad de drenajes (figura 22) coincide con el cartografiado de zonas con acumulaciones de agua. La superposición del mapa de movimientos en masa con estas zonas de concentración de aguas superficiales sugiere que la densidad de deslizamientos y hundimientos están relacionadas con la presencia de acumulaciones de agua.

Figura 22. Mapa de drenajes superficiales a detalle de Chucllaccasa. Se observan las zonas de acumulación de agua.

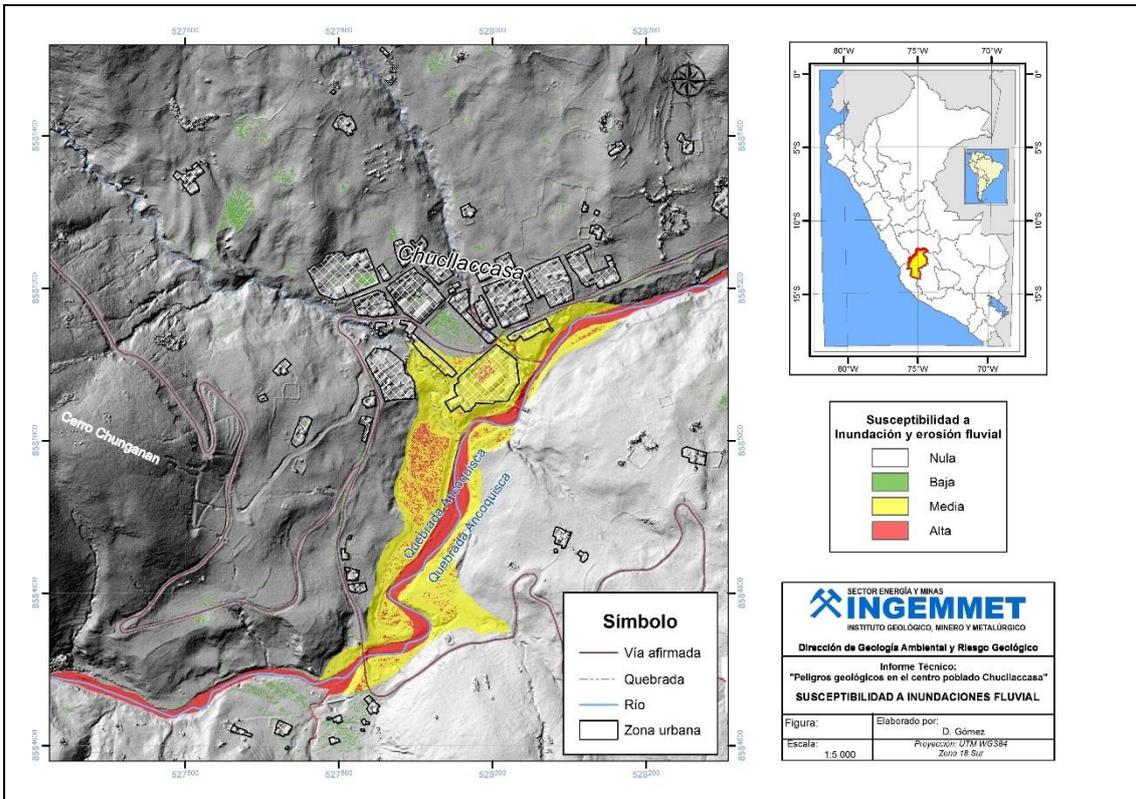
En mapa de susceptibilidad a inundaciones y erosión fluvial (figura 25) se observó en rojo la zona propensa a ser inundadas en periodo de lluvias intensas y/o excepcionales. Se debe tomar en cuenta para el diseño y construcción de obras como defensas ribereñas.

Figura 25 Mapa de susceptibilidad a inundaciones y erosión fluvial, en la zona de estudio.
