DIRECCIÓN DE GEOLOGÍA AMBIENTAL Y RIESGO GEOLÓGICO

Informe Técnico N° A6874

EVALUACIÓN DE PELIGROS GEOLÓGICOS EN LAS LOCALIDADES DE SAN LORENZO Y NAMBALLE

Región Cajamarca
Provincia San Ignacio
Distrito Namballe
Paraje San Lorenzo y Namballe

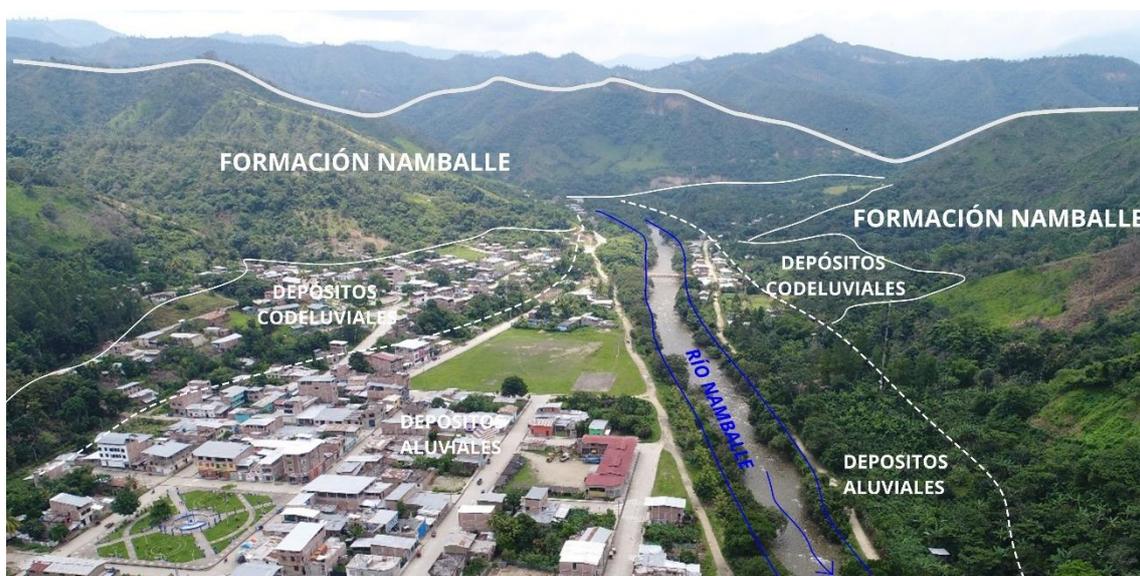
La zona de piso valle la conforma una amplia terraza aluvial configurada por la dinámica fluvial. Las terrazas altas corresponden a piedemontes coluvio-deluviales, originados por antiguos movimientos en masa provenientes de laderas y quebradas del sector. Casi la totalidad de viviendas están emplazadas sobre superficies de pendientes suaves correspondientes a estas unidades (figura 4).

Figura 4. Vista aérea mostrando a la Formación Namballe y depósitos del sector.
