Informe Técnico N° A6876

EVALUACIÓN DE PELIGROS GEOLÓGICOS EN LOS SECTORES DE APLAO, CASQUINA Y CASPANI

Región Arequipa
Provincia Castilla
Distrito Aplao

ABRIL
2019

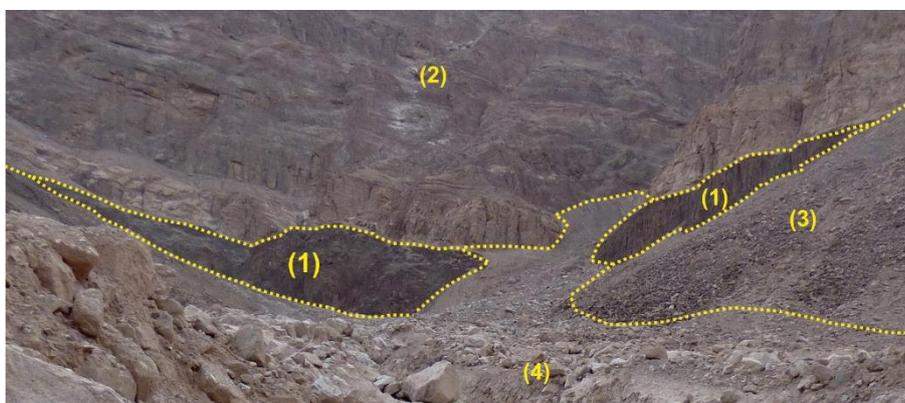
Litológicamente, en la cuenca alta y media se presentan dos tipos de roca, areniscas y andesitas (figuras 4 y 5). Las primeras presentan estratos con espesores entre 50 cm hasta de 5 m, con rumbo N65°0 y buzamiento 45°SO; el fracturamiento es de forma oblicua al rumbo de los estratos con rangos de 30 cm hasta de 3 m. Esto genera que se formen bloques sueltos e individuales con diámetros comprendidos entre 30 cm hasta de 5 m (figura 5),

Figura 4. Se aprecia: (1) diques de andesitas y (3) secuencia de areniscas, (3), depósitos de avalanchas de detritos en las laderas (flujos no canalizados); (4) depósito del huaico.

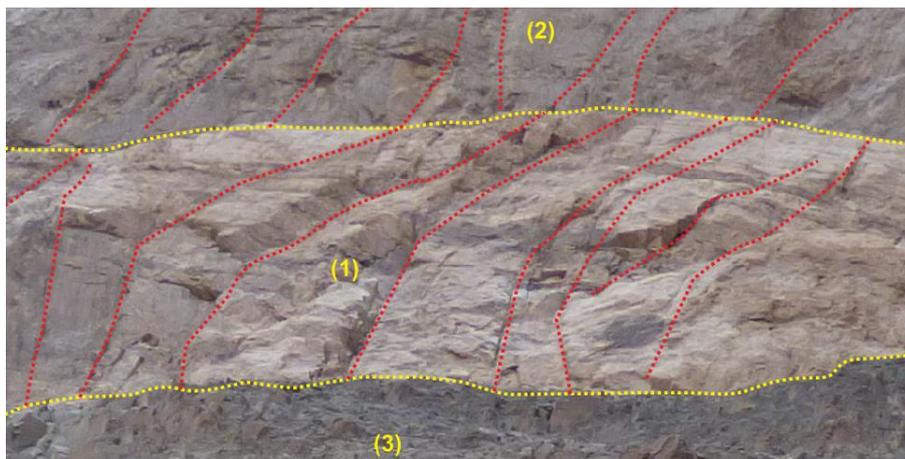
Figura 5. Estratos de areniscas, donde se aprecia un sistema de fracturamiento oblicuo a la estratificación (1) y (2). En la andesita se aprecia un fracturamiento intenso (3).

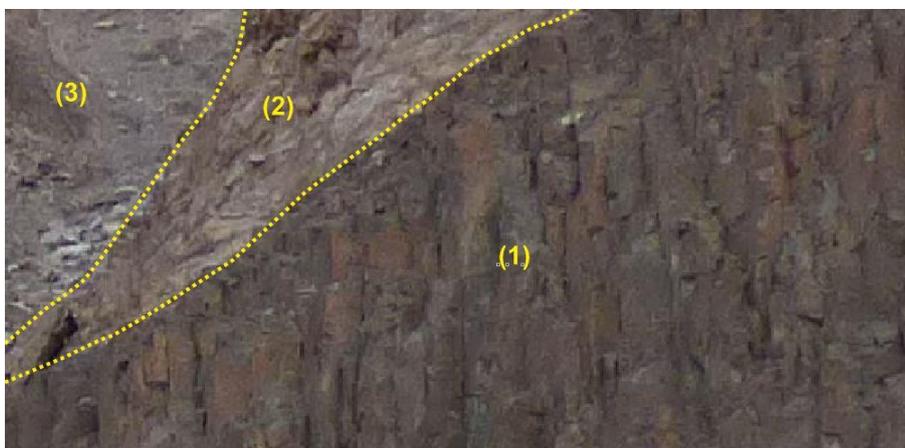
Las andesitas se presentan en forma de diques, el fracturamiento es perpendicular a la superficie con disposición vertical (figura.6), a manera de disyunciones columnares; este fracturamiento genera bloques sueltos comprendidos entre 30 cm a 1m, formando canchales o derrubios angulosos a subangulosos.

Figura 6. Se muestra un detalle del sistema de fracturamiento en las andesitas (1), perpendicular a la superficie.

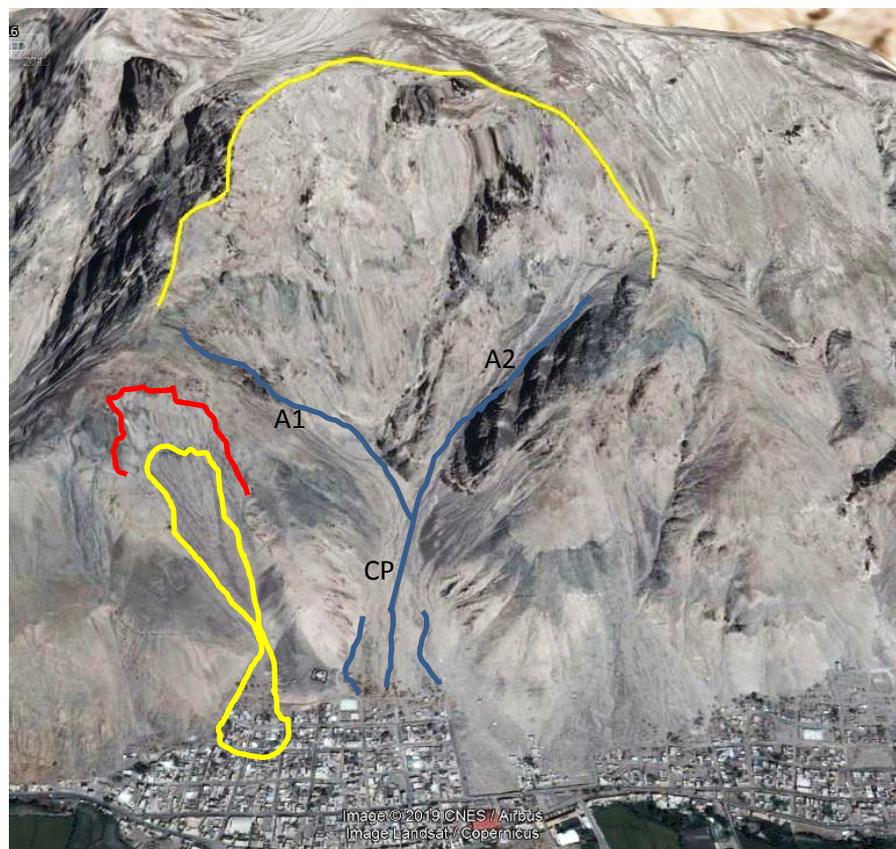
El cauce de la quebrada tiene una longitud de 2500 m (**Cauce principal: CP**). La parte alta de esta microcuenca tiene una forma semicircular uniforme con longitud máxima de recorrido de 1700 m (figura 7), la parte más alta se encuentra a 1560 m s.n.m. y la parte baja en 950 m s.n.m., es decir un desnivel de 610m. Las laderas presentan pendientes comprendidas ente 45° a 70° (figura 8). Presenta dos afluentes: uno por la margen derecha (**A1**) y otro por la izquierda (**A2**). En el afluente de la margen derecha, en su cauce se observó material suelto proveniente de antiguos movimientos en masa que son de fácil remoción. En la quebrada afluente de la margen izquierda, en el cauce de la quebrada se aprecian bloques sueltos, hasta de 2 m.

Figura 7. Se muestra la microcuenca, la cabecera tiene forma semicircular, en la parte baja se encuentra asentada la localidad de Aplao. La pendiente del cauce, la disposición de flujos antiguos y material proveniente de las laderas adyacentes, generan que en la parte terminal de la quebrada esta se divida en tres ramales.

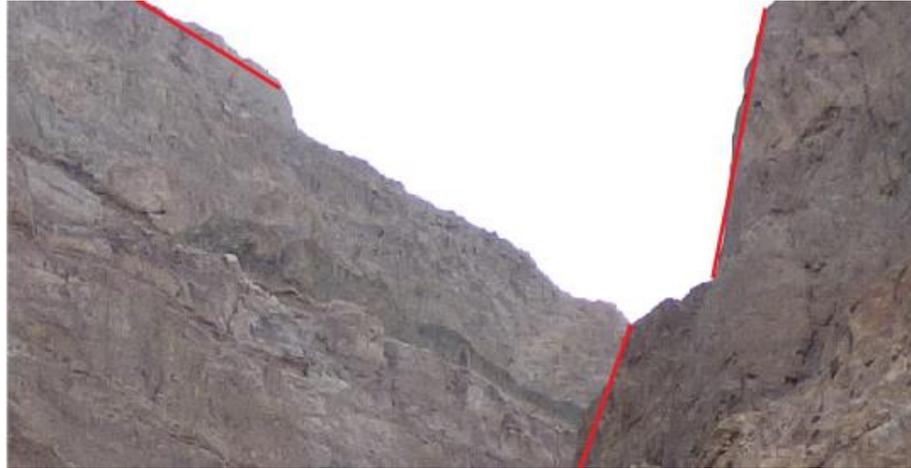
Figura 8. Sector superior de la microcuenca, muestra la pendiente de los terrenos que varían entre 45° a 70°

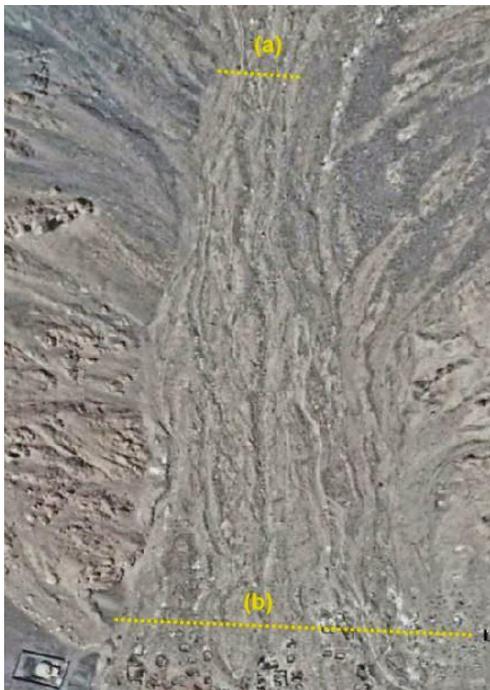
Figura 9. Se muestra la diferencia del ancho que presenta el cauce de la quebrada, en el sector medio de la microcuenca.

- (a) Parte inicial: hasta 70 m
- (b) Parte final: hasta 220 m.

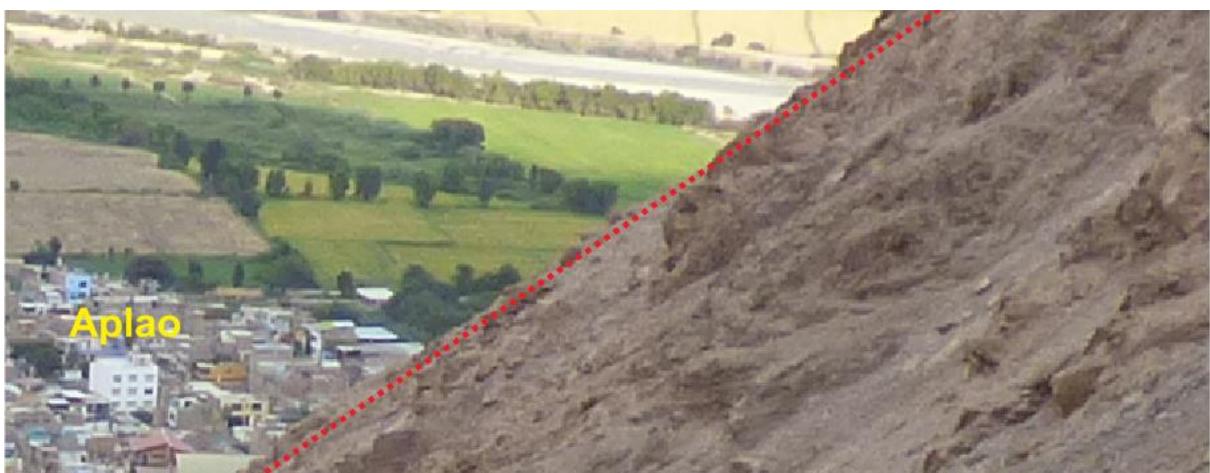
Figura 10. Pendiente de la ladera del flanco derecho de la microcuenca quebrada Aplao.

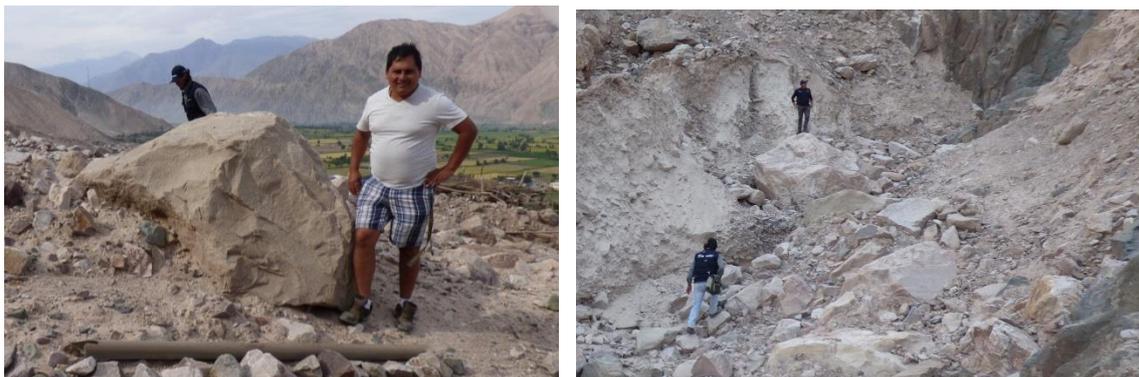
Figura 11. Izquierda, se observa los tamaños de los bloques en los depósitos de antiguos huaicos. Derecha, afluente de la margen izquierda, se aprecia en el cauce bloques sueltos con tamaños hasta de 2 m.

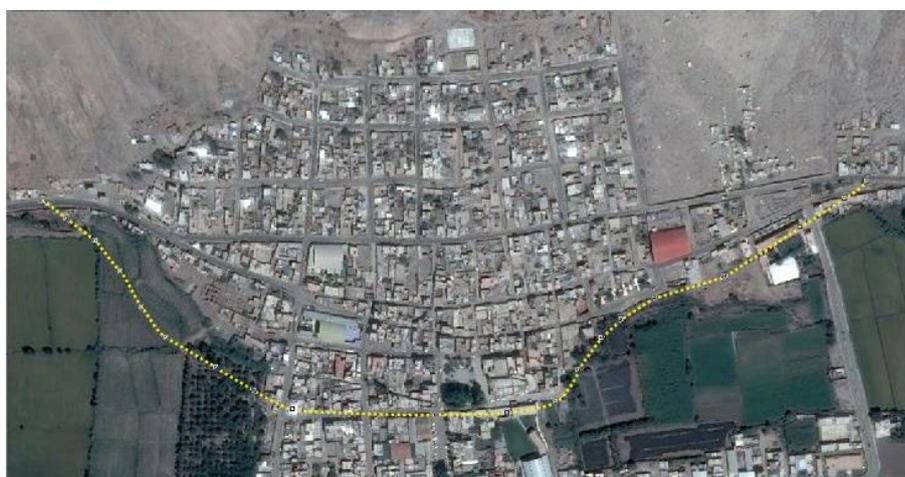
La cuenca baja termina en forma de abanico con pendiente menor de 5° donde se asienta la localidad de Aplao. Este abanico fue formado por los depósitos proluviales de huaicos antiguos (figura 12).

Figura 12. Vista de la localidad de Aplao, se muestra una forma de abanico (delimitado con línea amarilla).

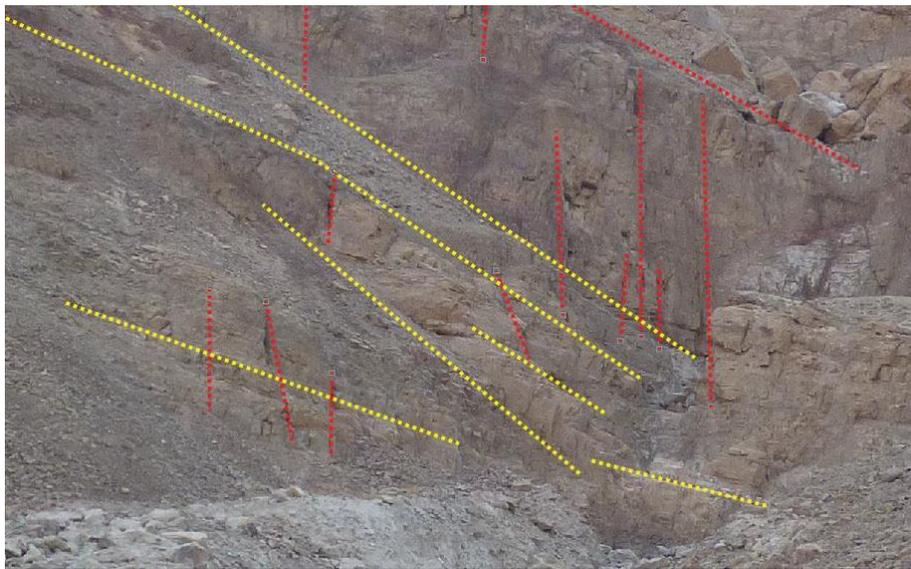
Litológicamente, en esta segunda microcuenca se presentan areniscas (figura 14) con estratos de espesores que varían entre 1 a 5 m, con rumbo N60°0, y buzamiento 50°SO, el fracturamiento en la roca es de forma oblicua al rumbo de los estratos con rangos de 30 cm hasta de 6 m, por ello que generan bloques sueltos comprendidos entre 30 cm hasta de 5 m.

Figura 14. Se muestran los planos de estratificación en las areniscas (línea amarilla) y el sistema de fracturamiento oblicuo a estas (líneas rojas).

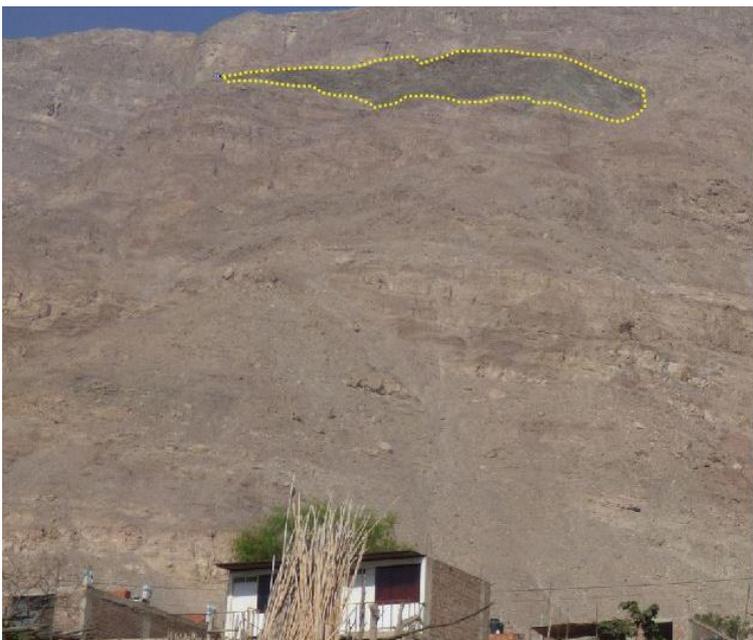
También se apreció diques de andesitas (figura 15) en forma de diques, presentan fracturamiento perpendicular a la superficie, de disposición vertical. Las fracturas formadas este tipo de roca, se denomina disyunción columnar; formando bloques suelto comprendidos entre 30 cm a 1m.

Figura 15. Se aprecia un cuerpo de andesita (línea amarilla), casi paralelo a la estratificación.

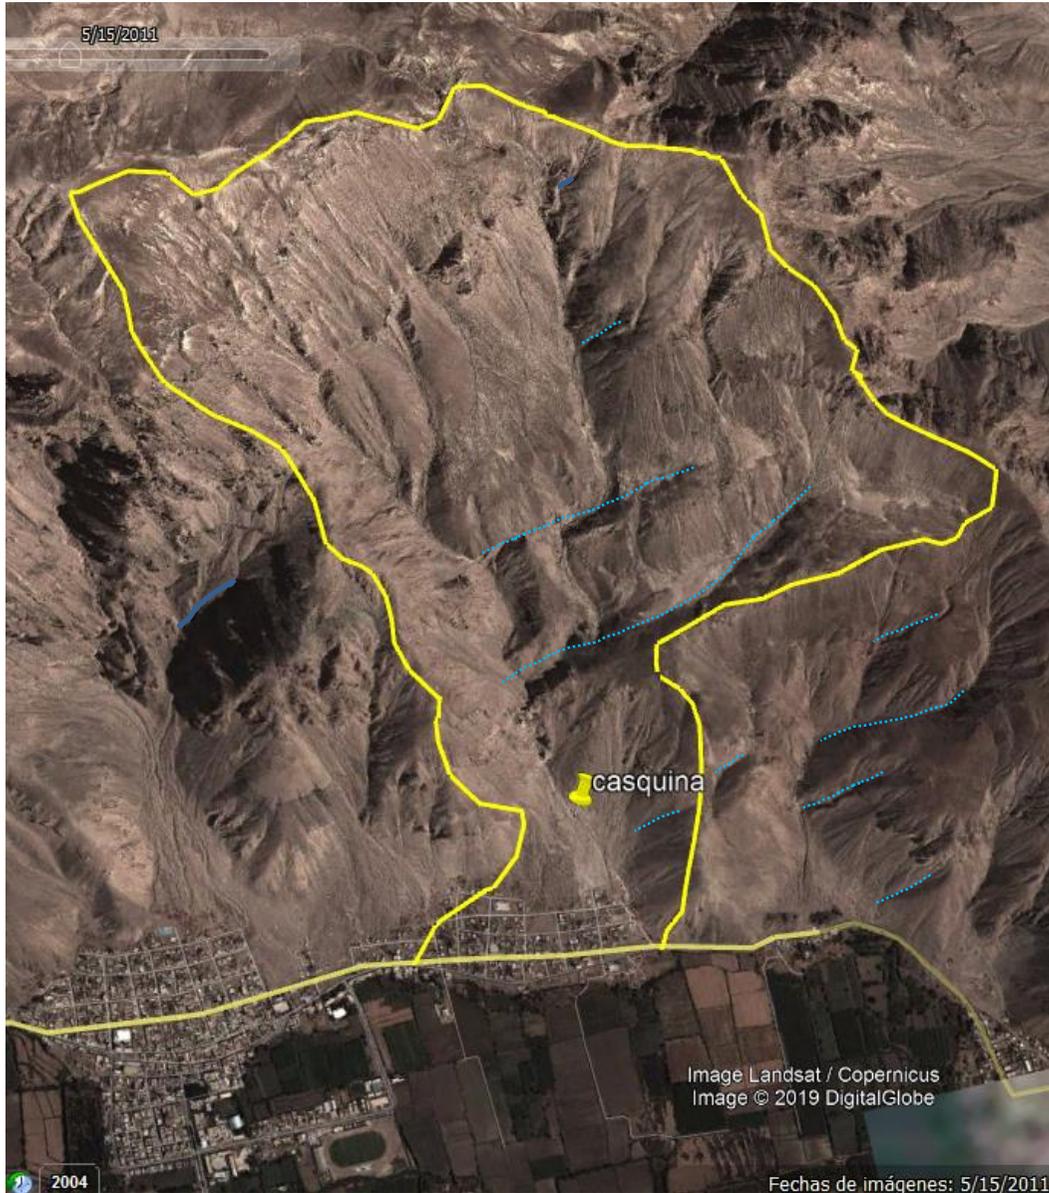
Figura 16. Imagen satelital donde se muestra la forma de la microcuenca tiene forma irregular, se resalta el poblado de Casquina. Se distingue el control en la red de drenaje (subparalelo) asociado a la estratificación.

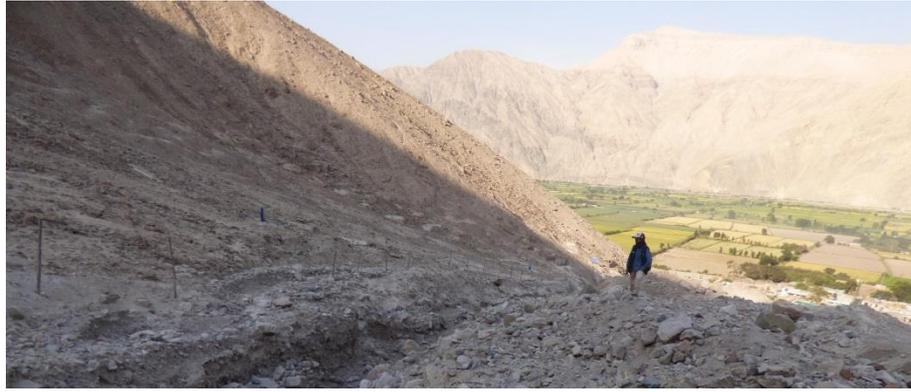
Figura 19. Sector medio de la microcuenca; se observa la ladera con pendiente de 35° y la acumulación de detritos.

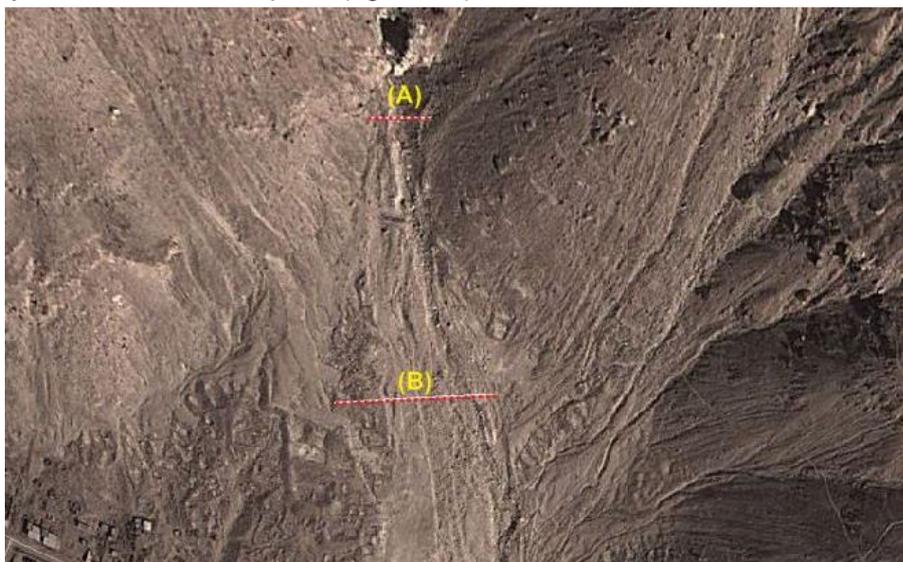
Figura 22. Cauce en el sector medio de la microcuenca. El lado superior tiene una longitud de 35 m que se expande en la parte inferior hasta 95 m.

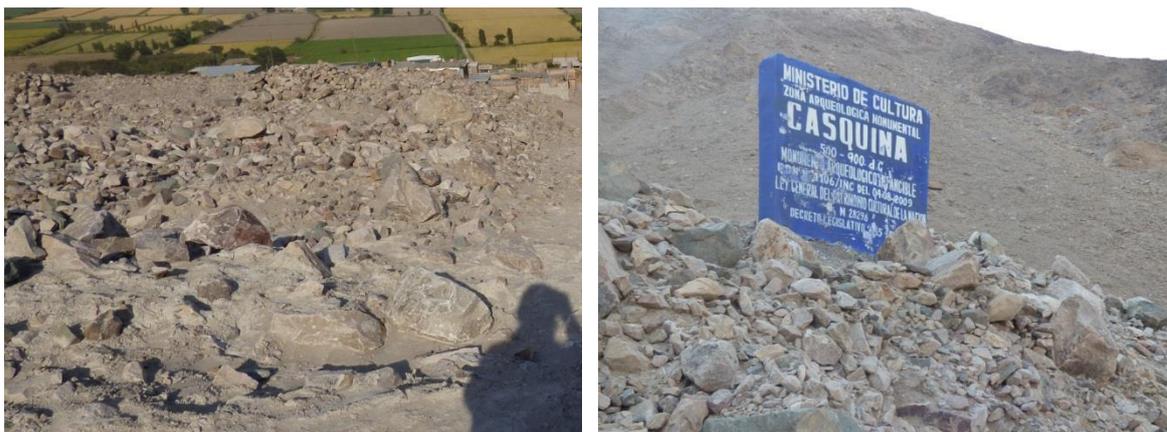
Figura 23. En la Vista se aprecia los bloques con tamaños de hasta de 2 m de diámetro, son de formas subangulosas.

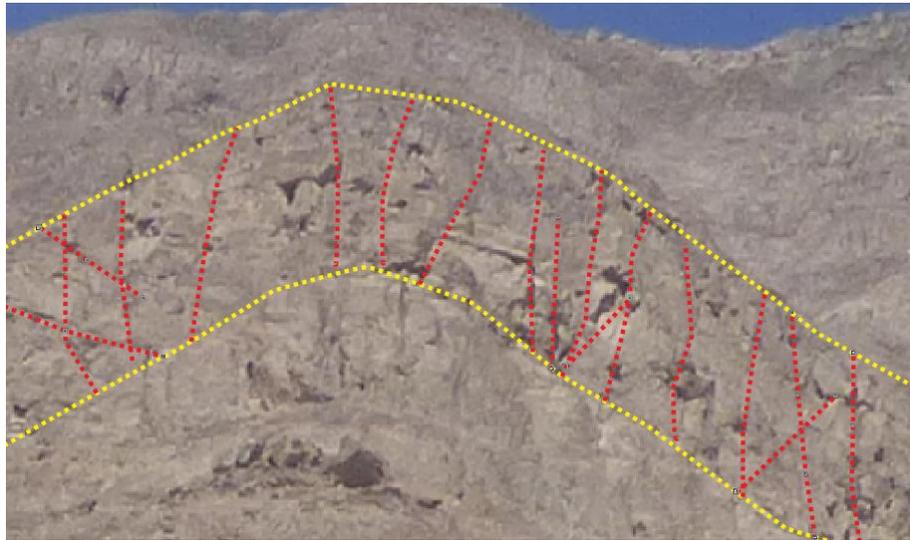
Litológicamente, esta microcuenca presenta un substrato conformado por areniscas con estratos de espesores que varían entre 1 a 5 m, se encuentran plegados. El estrato de arenisca presenta fracturamiento radial y perpendicular a la superficie del estrato rocoso flexionado; los rangos de fracturamiento va en el orden de 30 cm hasta de 5 m. Generan bloques sueltos comprendidos entre 30 cm hasta de 5 m (figura 24).

Figura 24. Estratificación en los estratos de areniscas plegadas (líneas amarillas). El fracturamiento se presenta en formas oblicuas y perpendiculares a la estratificación

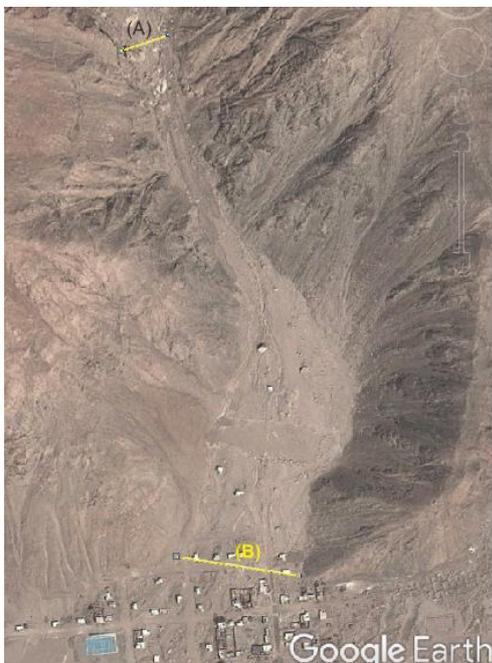
Figura 26. Sector medio en la quebrada Caspani 1. Cauce de la quebrada alargado y estrecho en la parte alta, con un recodo y ensanchamiento en su margen izquierda aguas abajo, formando un cono alargado.

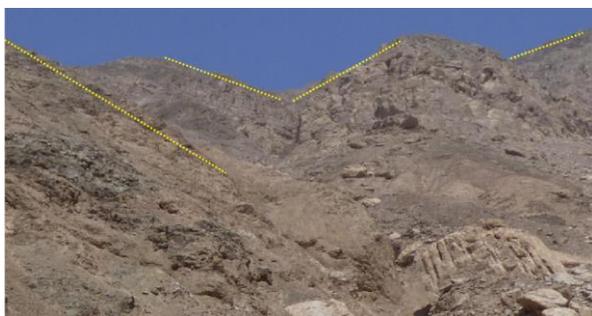
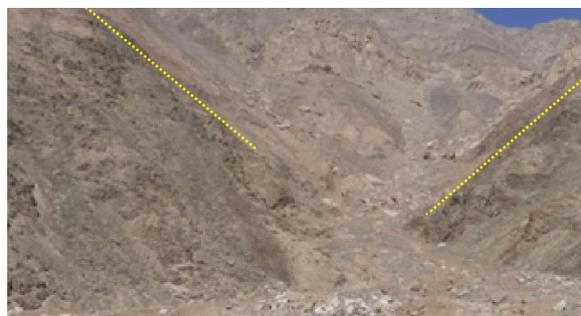
Figura 27. Las pendientes del terreno en la cuenca media, varían de 25° a 45°

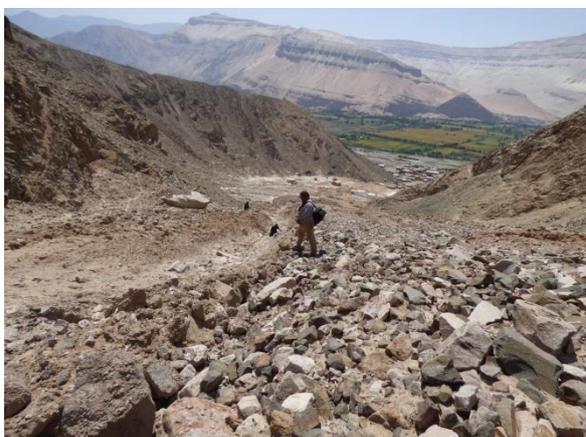
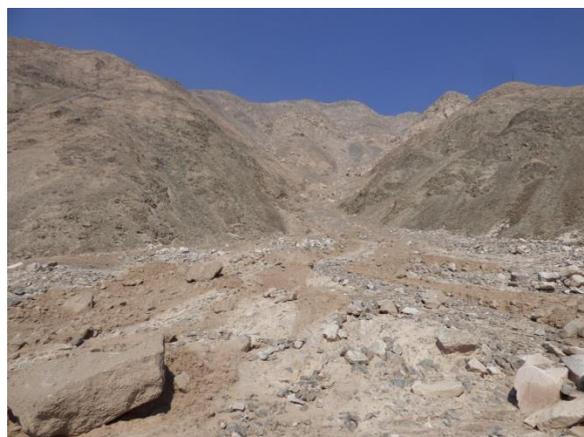
Figura 28. Bloques encontrados en el cauce de la quebrada con tamaños que alcanzan diámetros de hasta de 2 m.

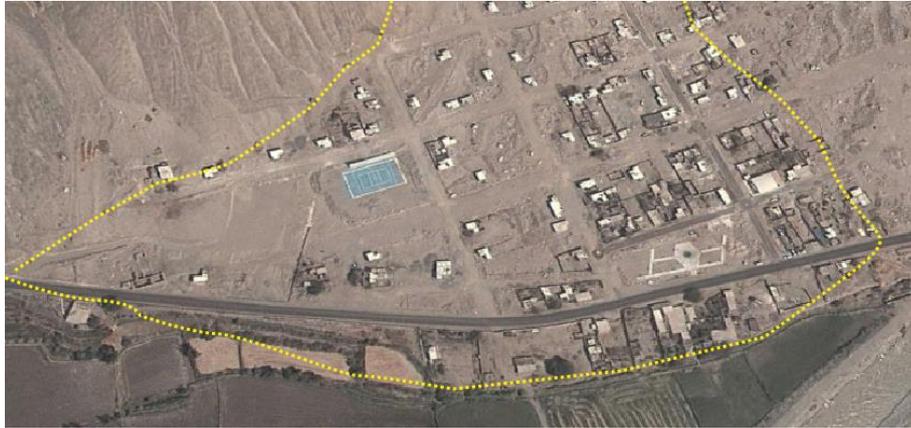
La parte terminal de la microcuenca donde se asienta parte de la localidad de Caspani, exhibe como resultado de los procesos de flujos antiguos, un abanico alargado. La pendiente del terreno (cauce antiguo de la quebrada) es menor a 5° (figura 29). Este depósito está compuesto por bloques de hasta un 60%, seguido de 20% de grava y 20% entre arena y limo.

Figura 29. Parte distal y terminal de la quebrada Caspani 1, abanico alargado, donde está asentado el sector de Casquina.

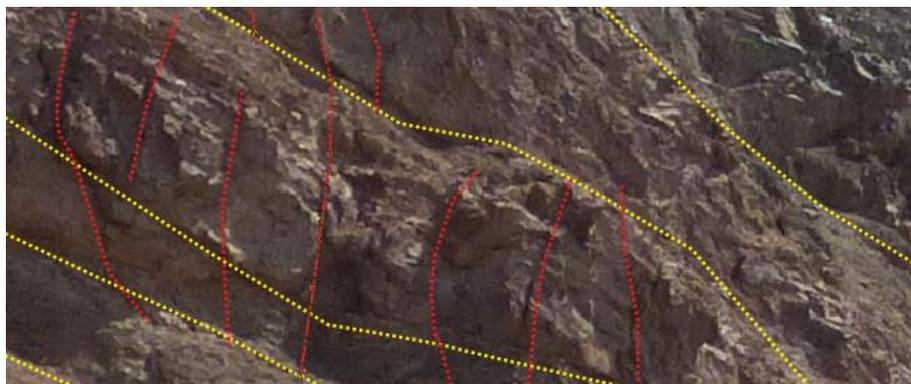
Presenta estratos de areniscas fracturadas con espesores que varían entre 30 cm a 5 m. Las fracturas (figura 30) presentan espaciamentos entre 20 cm a 1 m, y se dispone en forma perpendicular y oblicua a la estratificación; que genera bloques sueltos con tamaños comprendidos entre 30 cm hasta de 5 m.

Figura 30. Estratificación en las areniscas (líneas amarillas), con fracturamientos espaciados (líneas rojas).

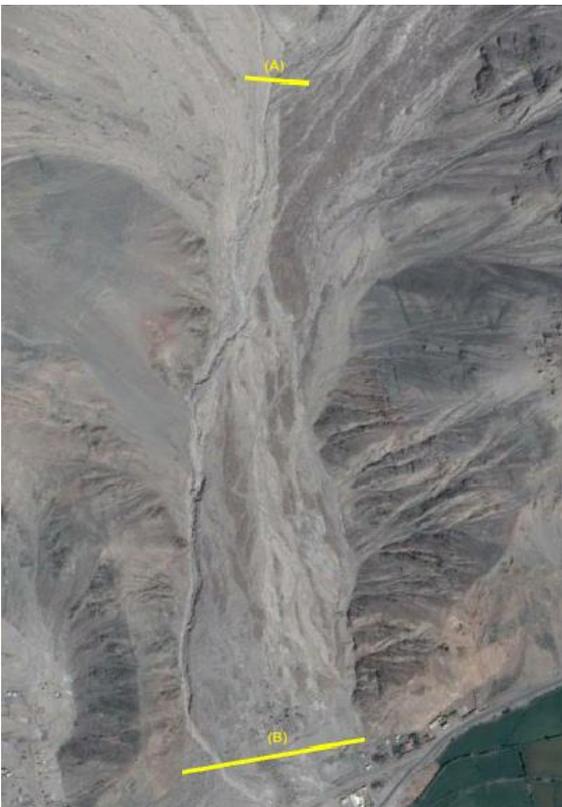
Figura 32. Sector medio inferior de la quebrada Caspani 2, que forma un cono alargado. Inicia (A) con un ancho de 90 m ensanchándose hasta alcanzar los 290 m (B).

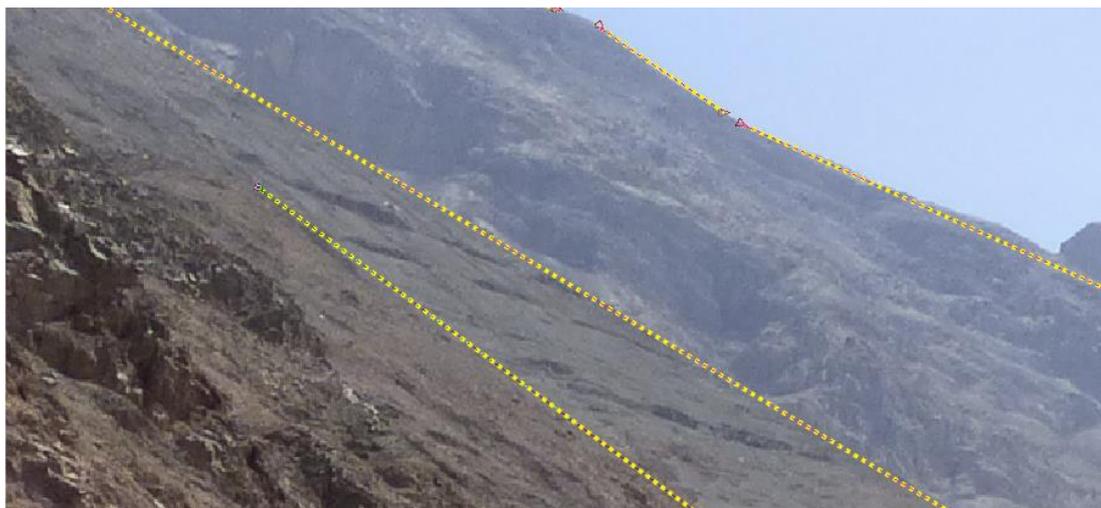
Figura 33. Pendientes de las laderas que varían entre 25°y 35°.

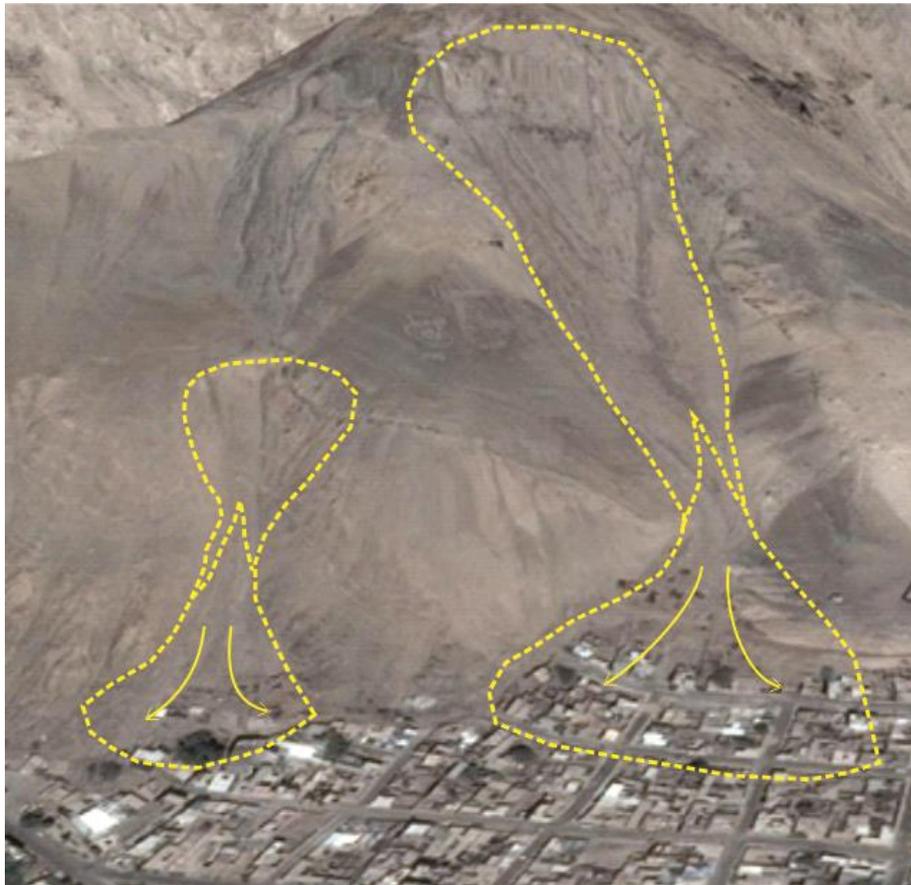
En otro sector de Aplao, se observó otros depósitos de huaicos antiguos, la quebrada de este sector no se activó con las lluvias que se generaron el 07 de febrero del 2019, porque la lluvia se concentró en la parte alta más no en la cuenca media.

La fuente de origen de estos huaicos se inicia a media ladera a manera de derrumbes (figura 47)

Figura 47. Depósitos de antiguos huaicos

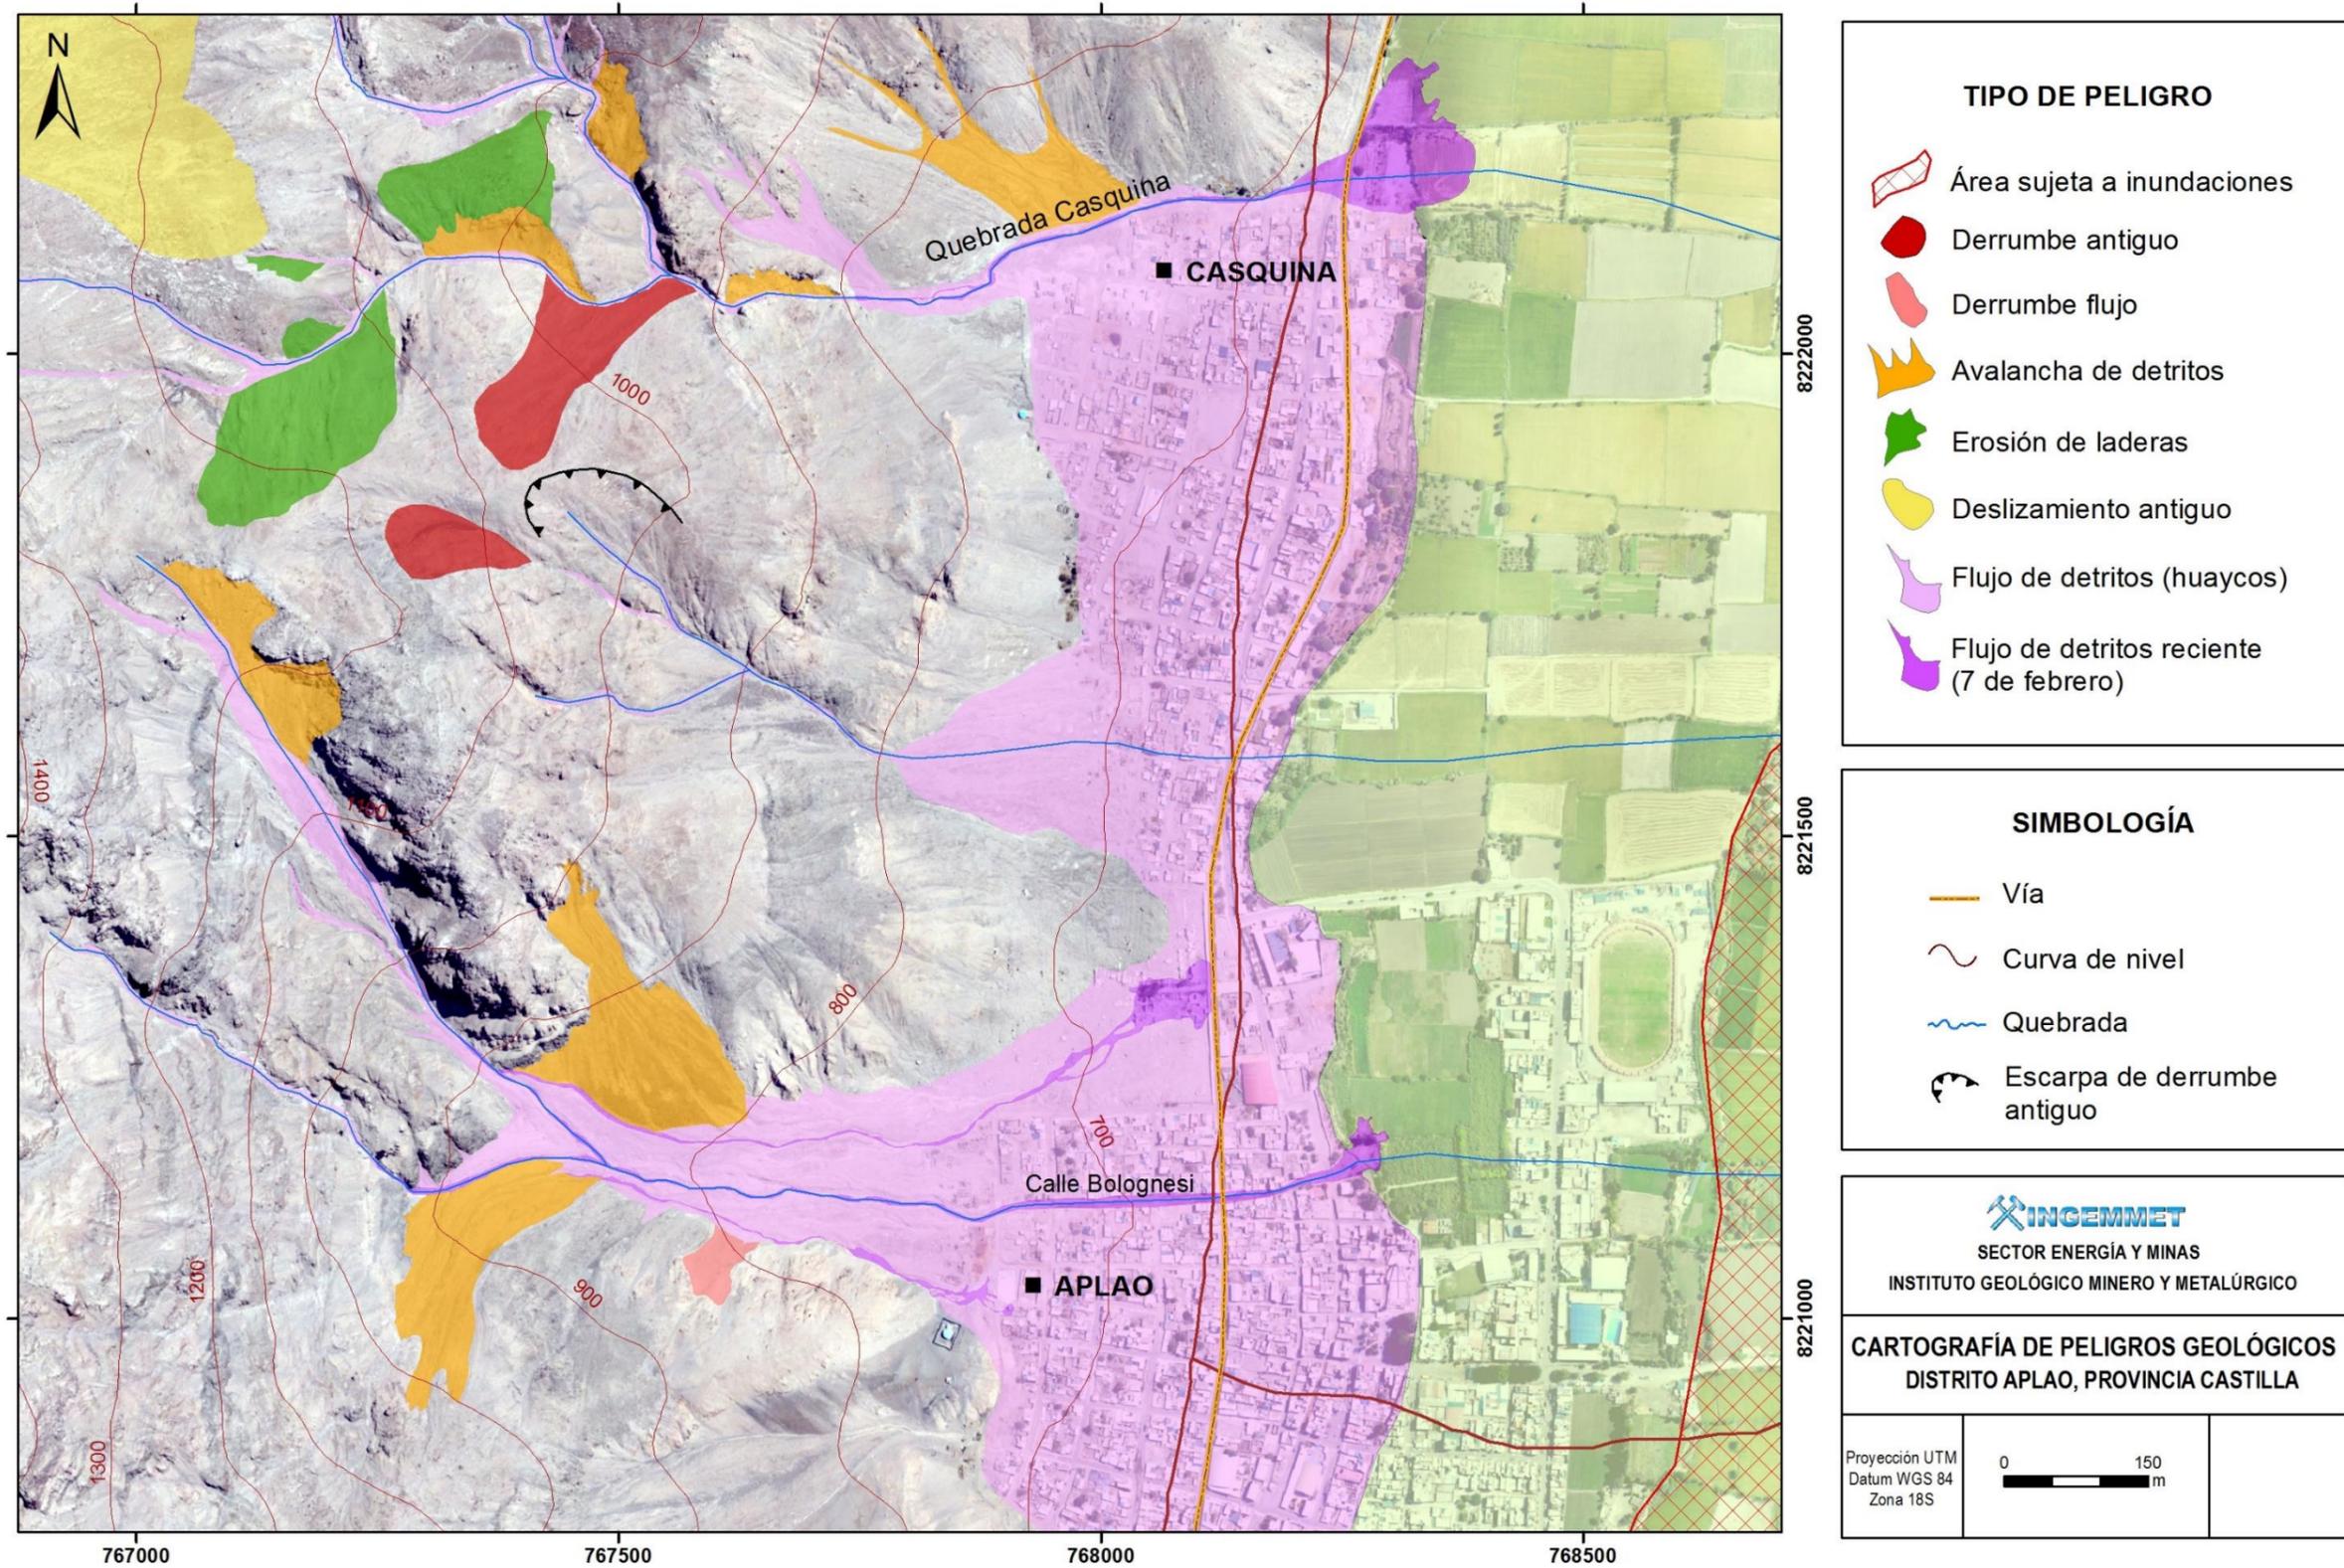
El flujo al encausarse por la calle Bolognesi, encontró obstáculos, como son viviendas sobresalidas; estas fueron las que sufrieron mayores daños, por el impacto directo del huaico, sobre ellas (figura 39) pues acarrió un mayor porcentaje de material grueso y bloques (Figura 48).

En la parte alta la microcuenca presenta laderas con pendientes que varían entre 25° a 45°. Las aguas de lluvia, concentradas en este sector, descendieron por las laderas, adquiriendo paulatinamente velocidad y poder erosivo, incorporando nuevo material al flujo principal por la erosión de los depósitos de los depósitos de huaicos antiguos y de las laderas (Figura 48).

Figura 48. Mapa de peligros geológicos en las quebrada Casquina y de Aplao.

- Para la parte central de la quebrada Aplao se debe diseñar un canal hidráulico técnicamente racional a las características de los flujos y dinámica presentadas, con la finalidad de darle un curso a la quebrada hacia el río Majes, para evitar daños de presentarse nuevos eventos por lluvias excepcionales.

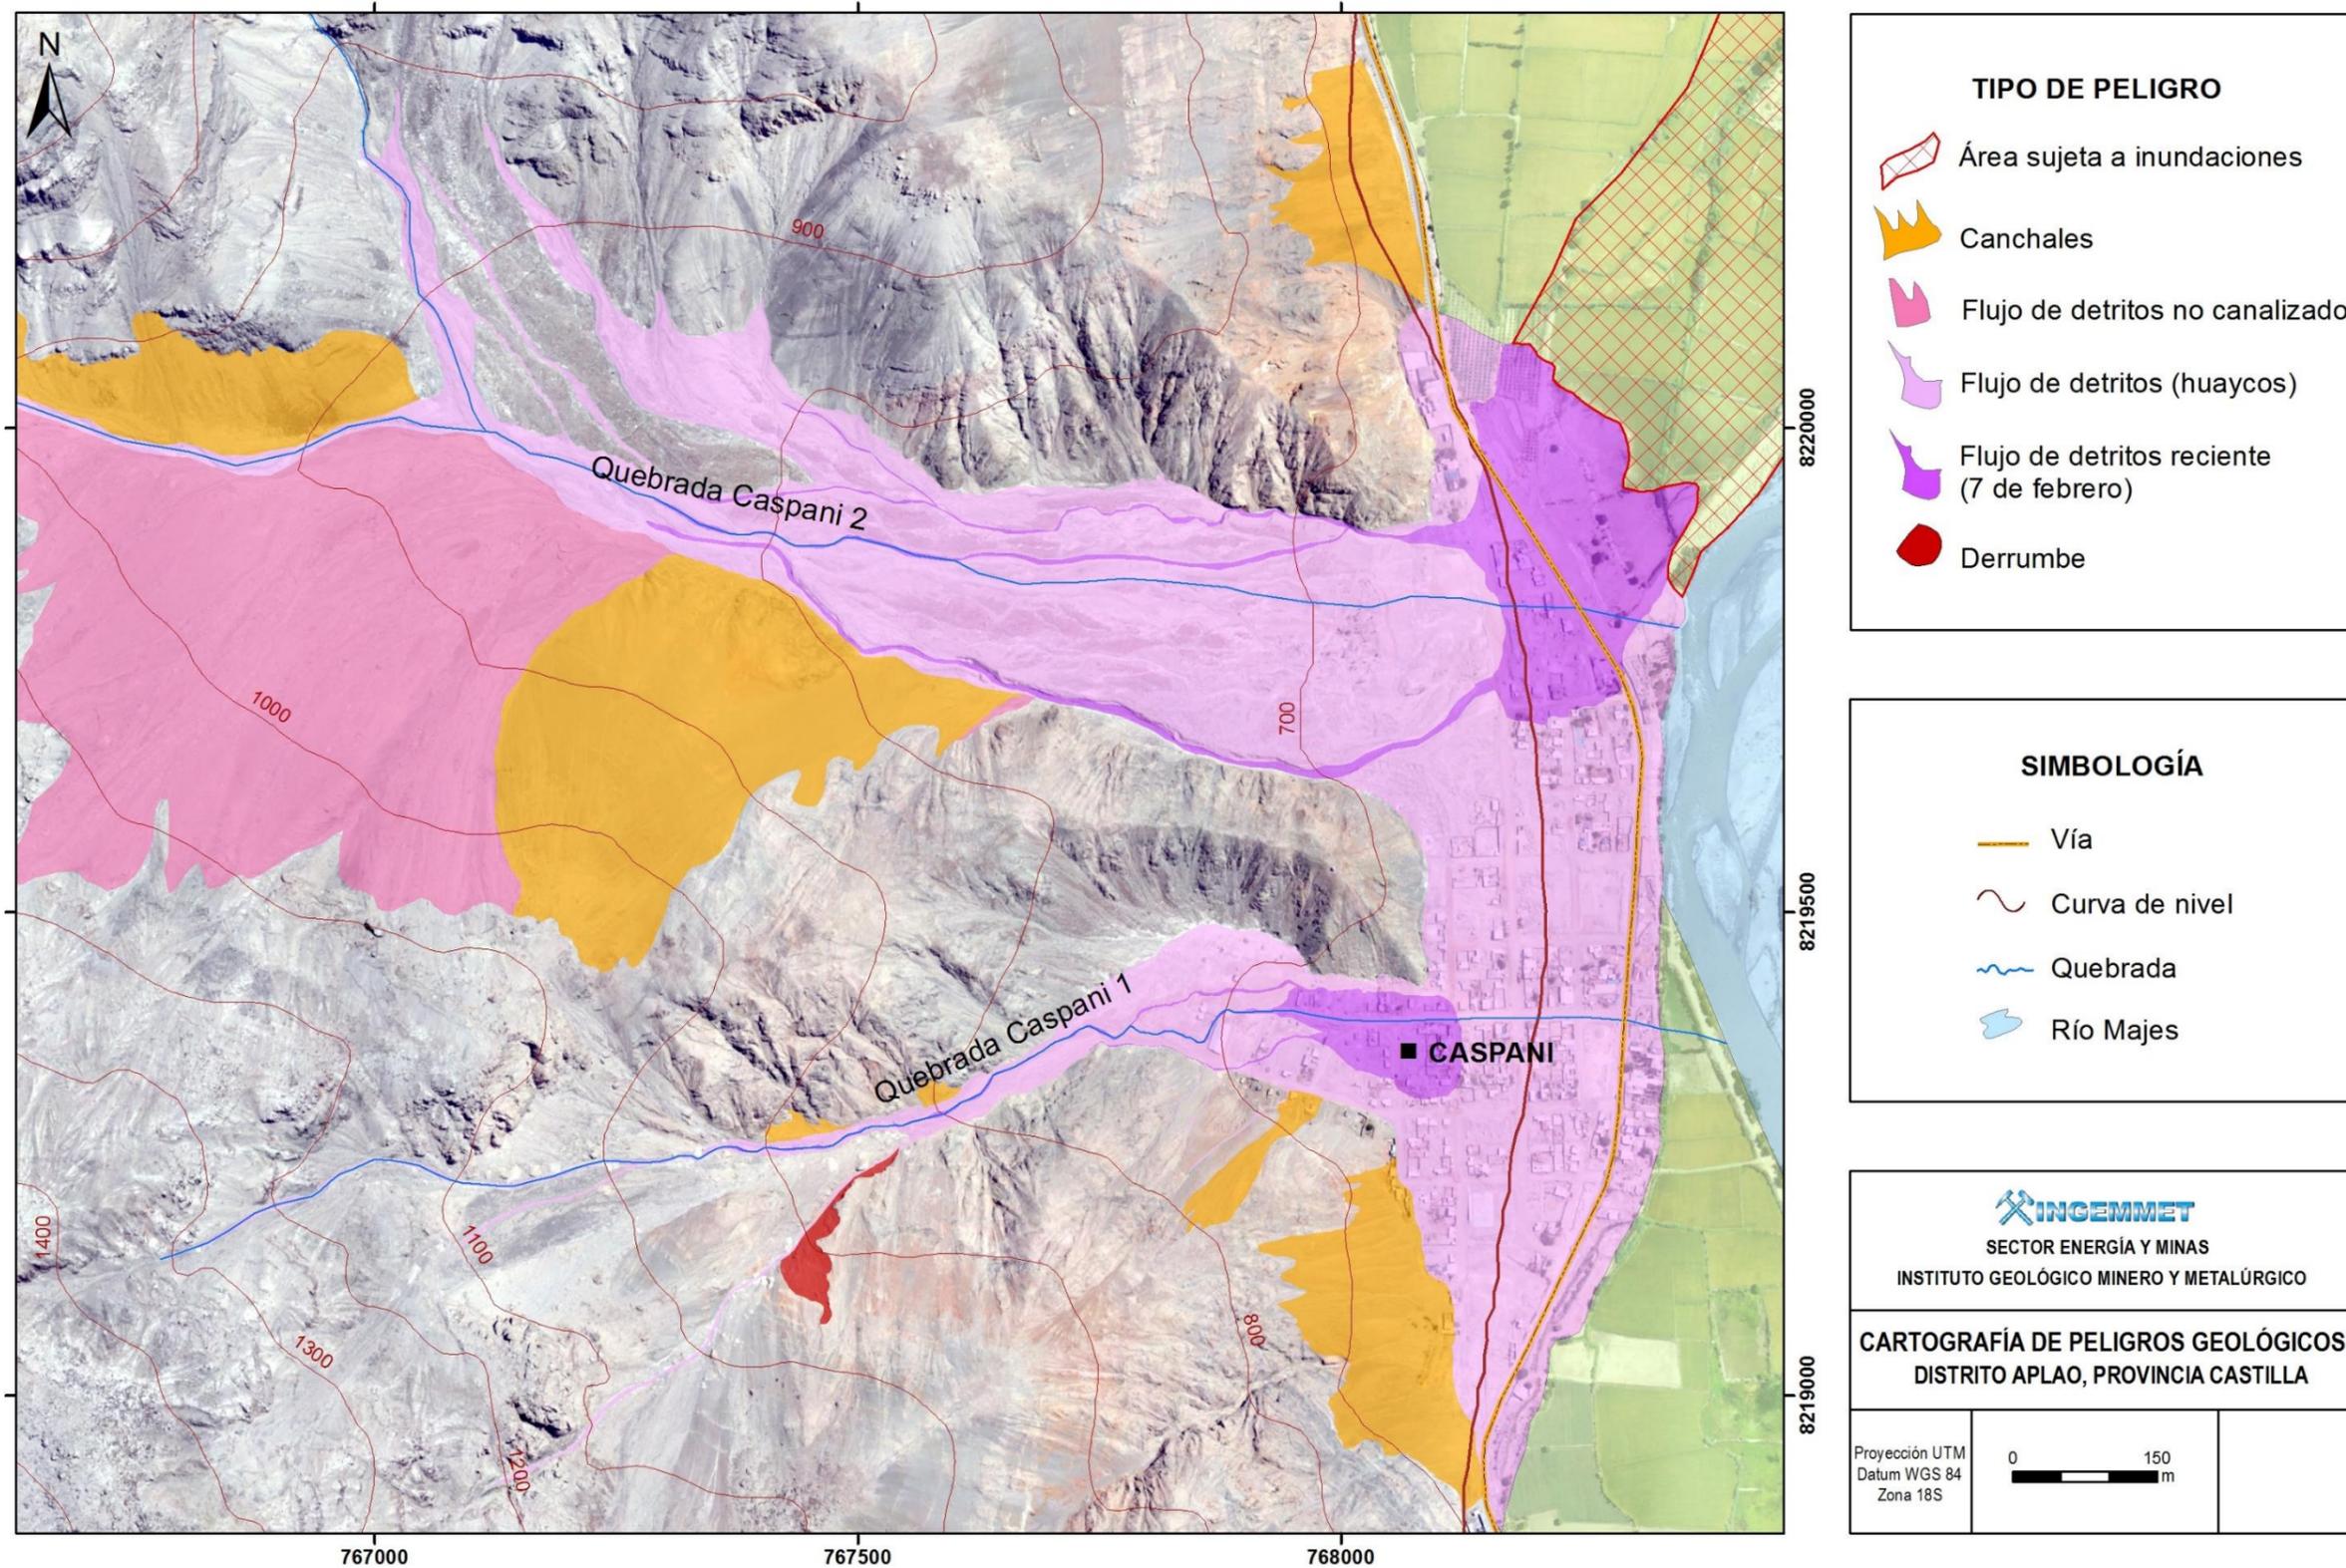
El flujo se canalizó por la parte central, afect6 viviendas, postes de tendido eléctrico y vía de acceso Corire-Aplao-Chuquibamba (Figura 49).

Figura 49. Peligros geológicos del sector de las quebradas Caspani 1 y 2.
