Informe Técnico N° A6876

EVALUACIÓN DE PELIGROS GEOLÓGICOS EN LOS SECTORES DE APLAO, CASQUINA Y CASPANI

Región Arequipa
Provincia Castilla
Distrito Aplao

ABRIL
2019

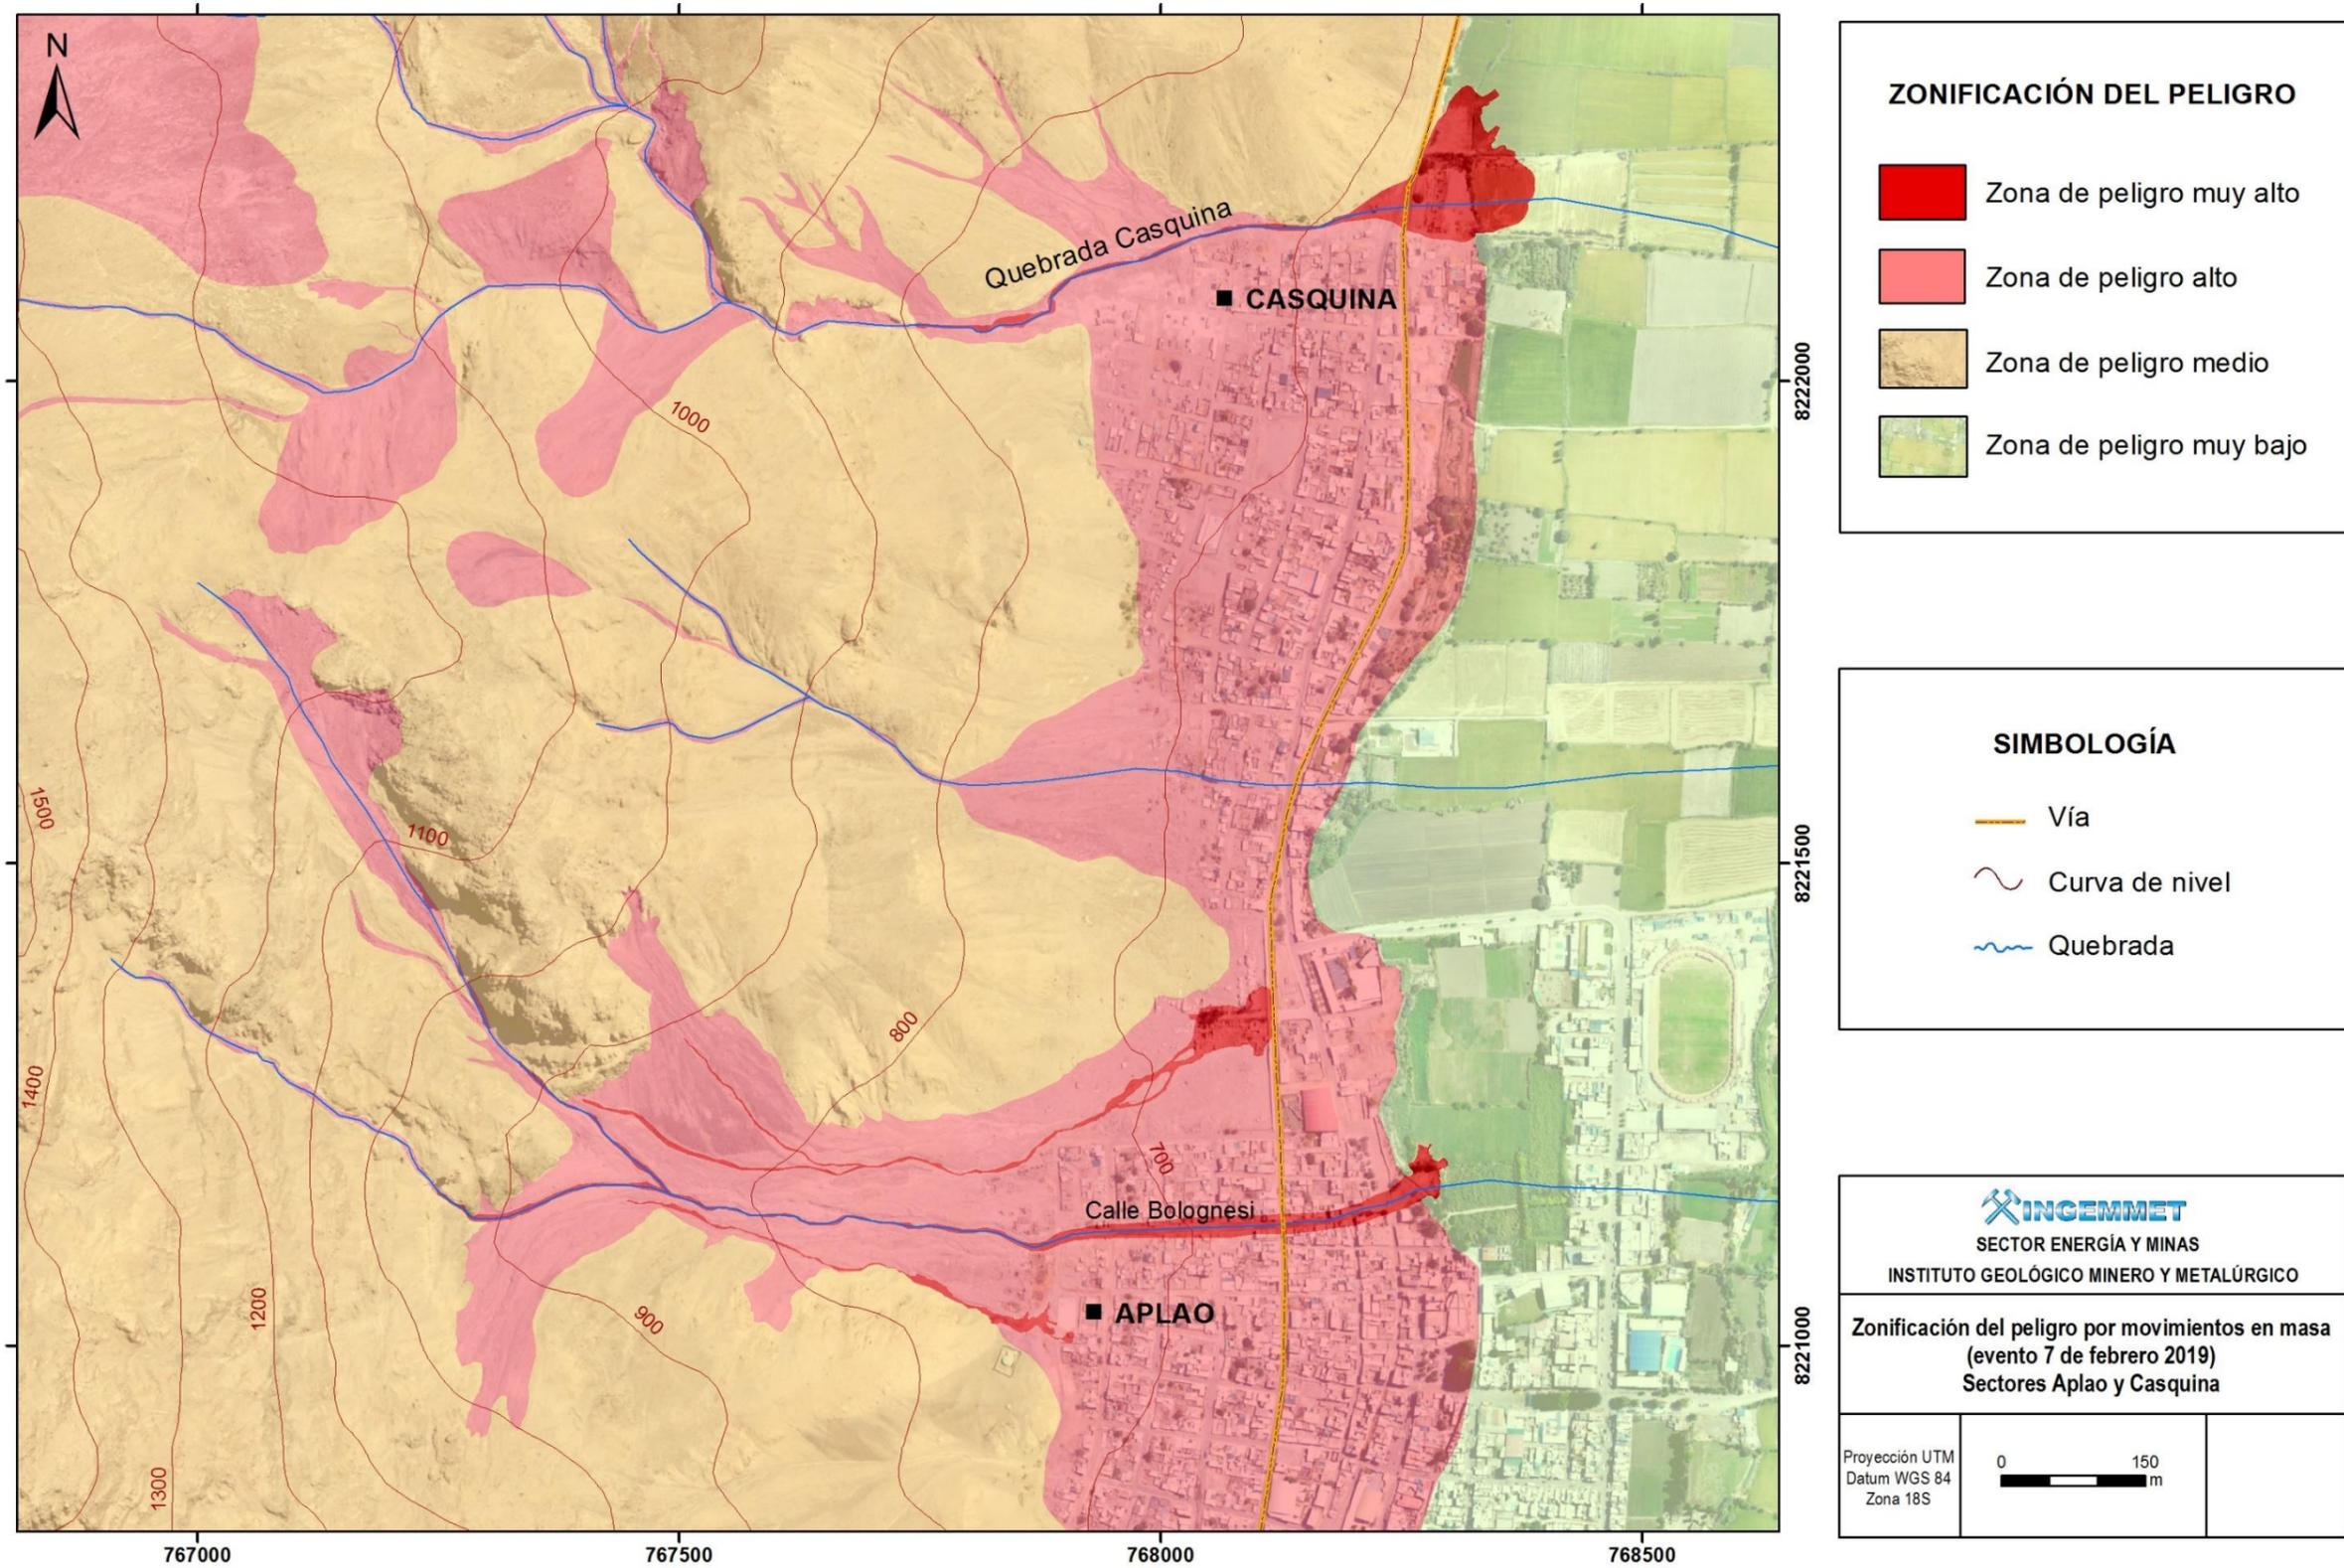
En caso de presentarse una mayor cantidad de lluvia, esto traerá como consecuencia flujos que generan mayores volumen de sólidos, esto tendrá una mayor afectación en la zona urbana.

Figura 50. Zonificación de peligros del sector de Aplao y Casquina, del evento del 07 de febrero 2019

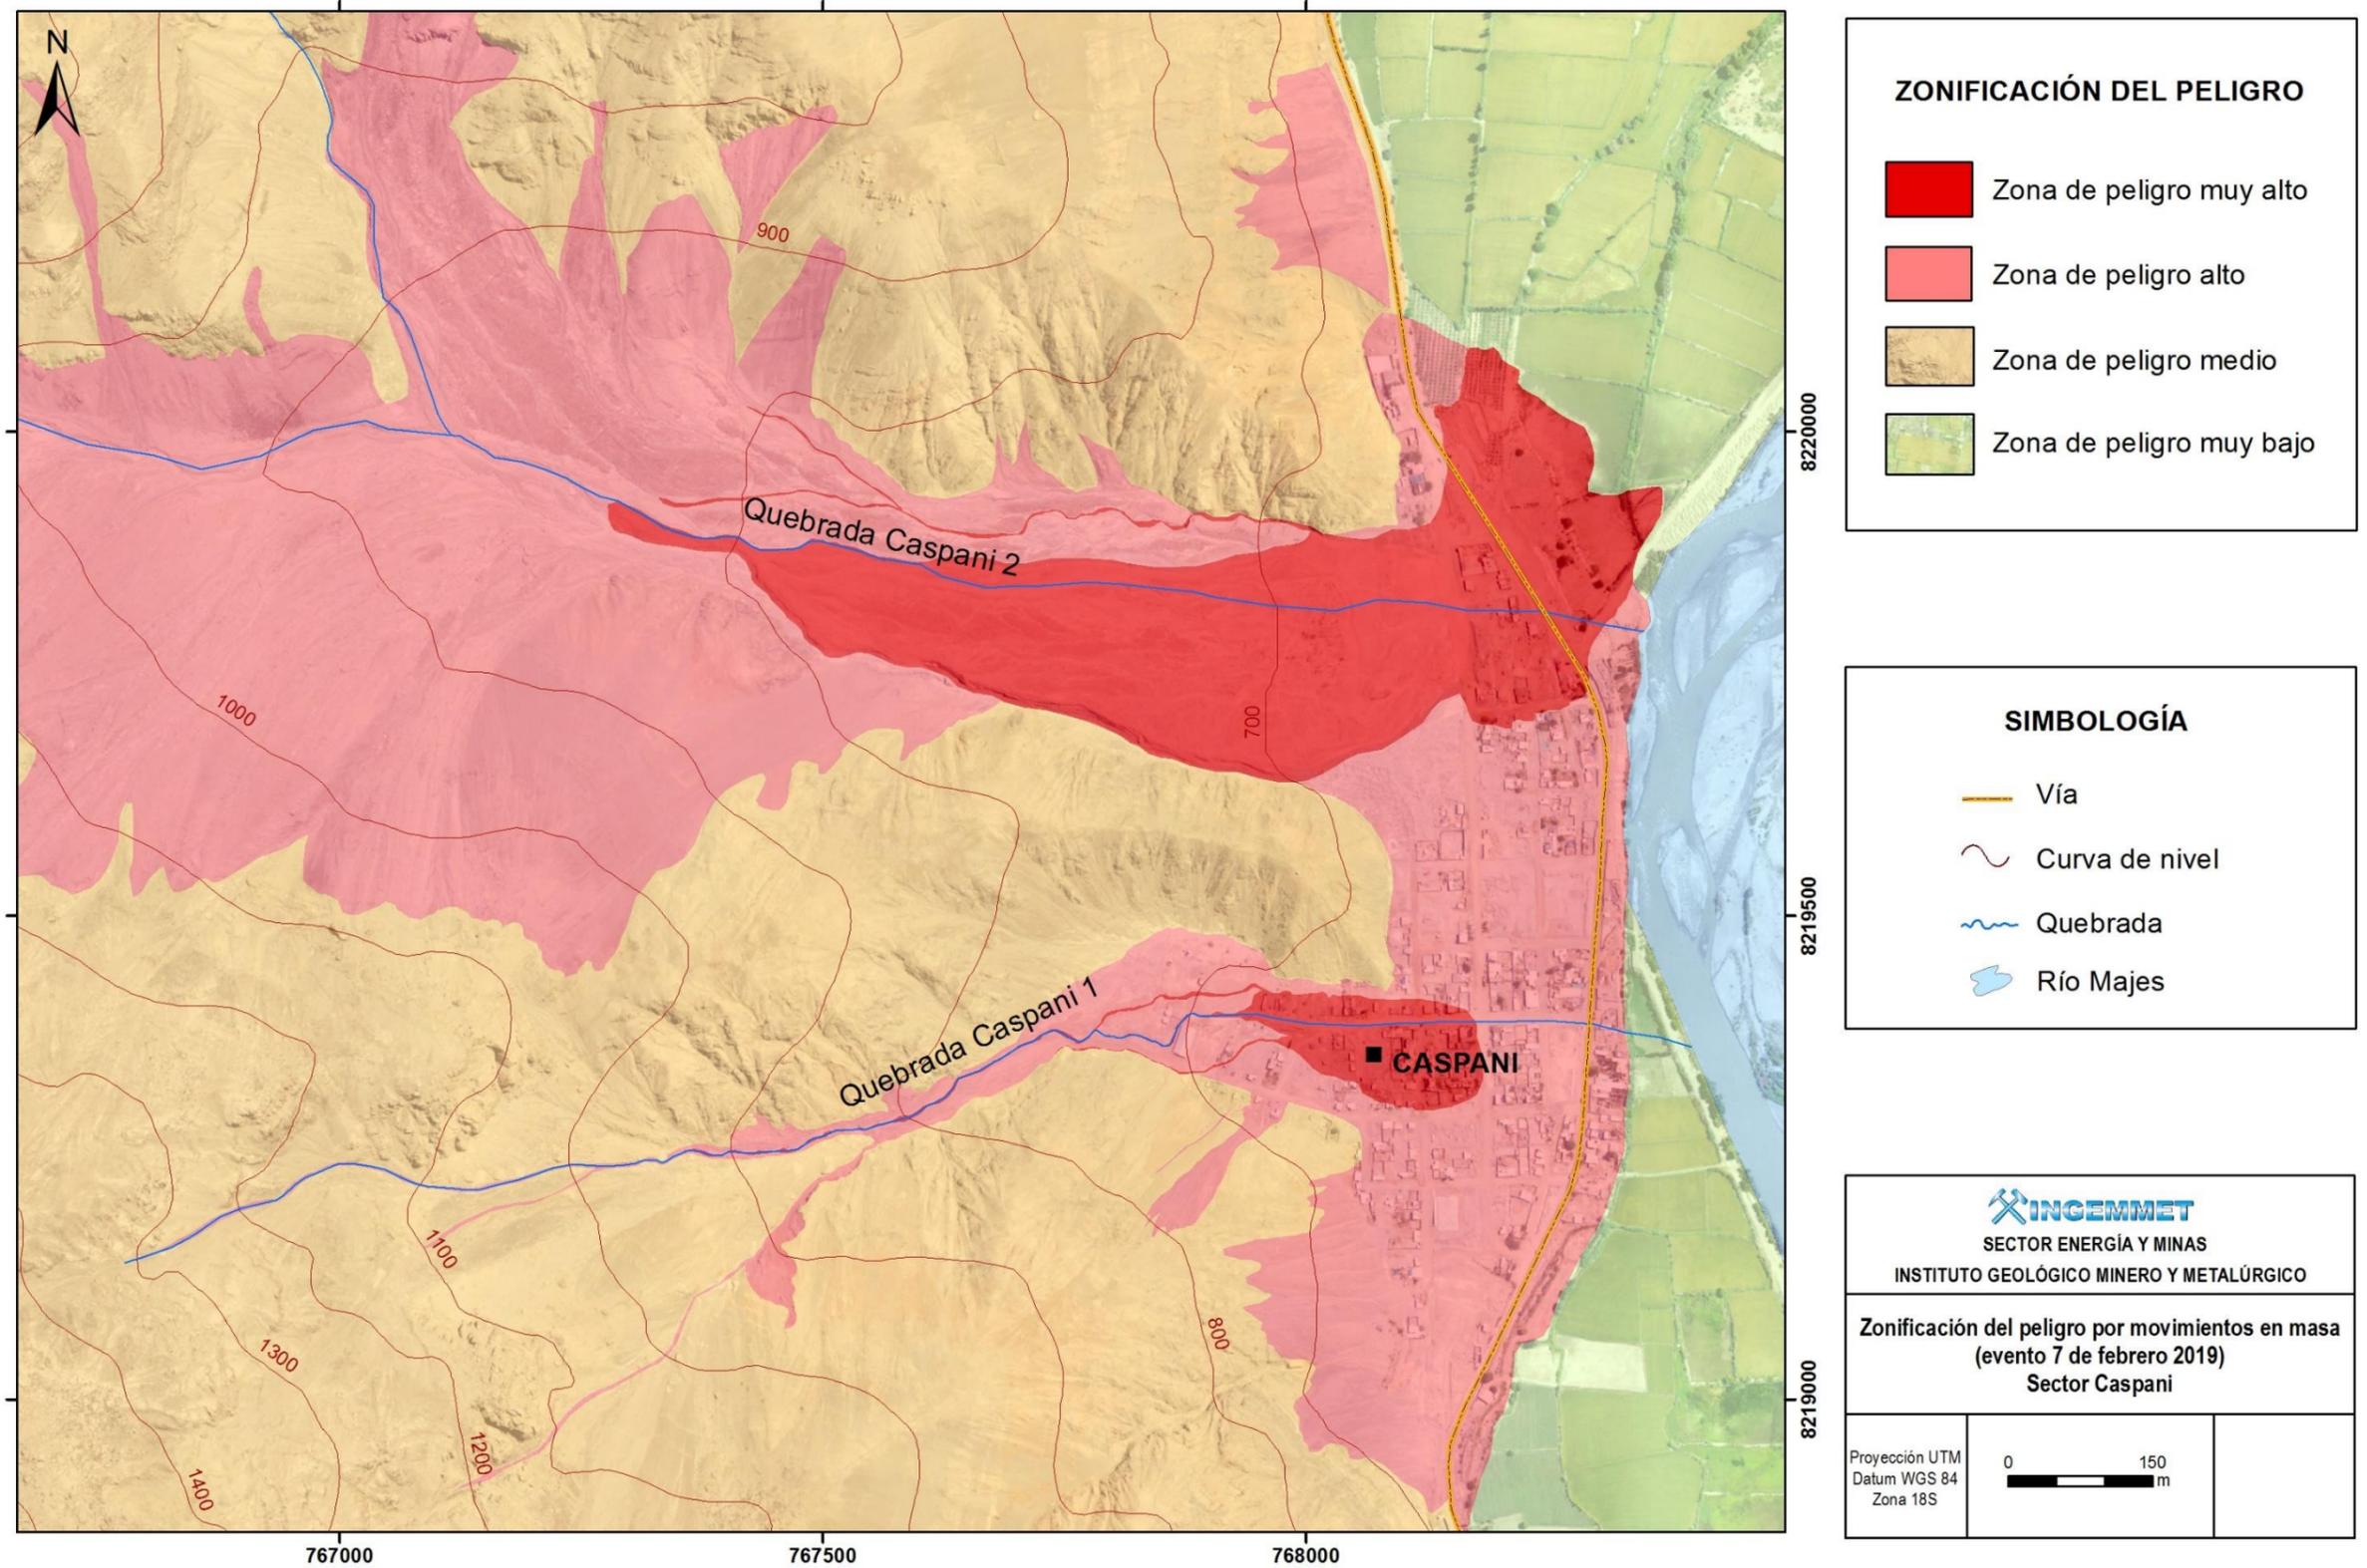
Figura 51. Zonificación de peligros del sector de las quebradas Caspani 1 y 2, del evento del 07 de febrero 2019

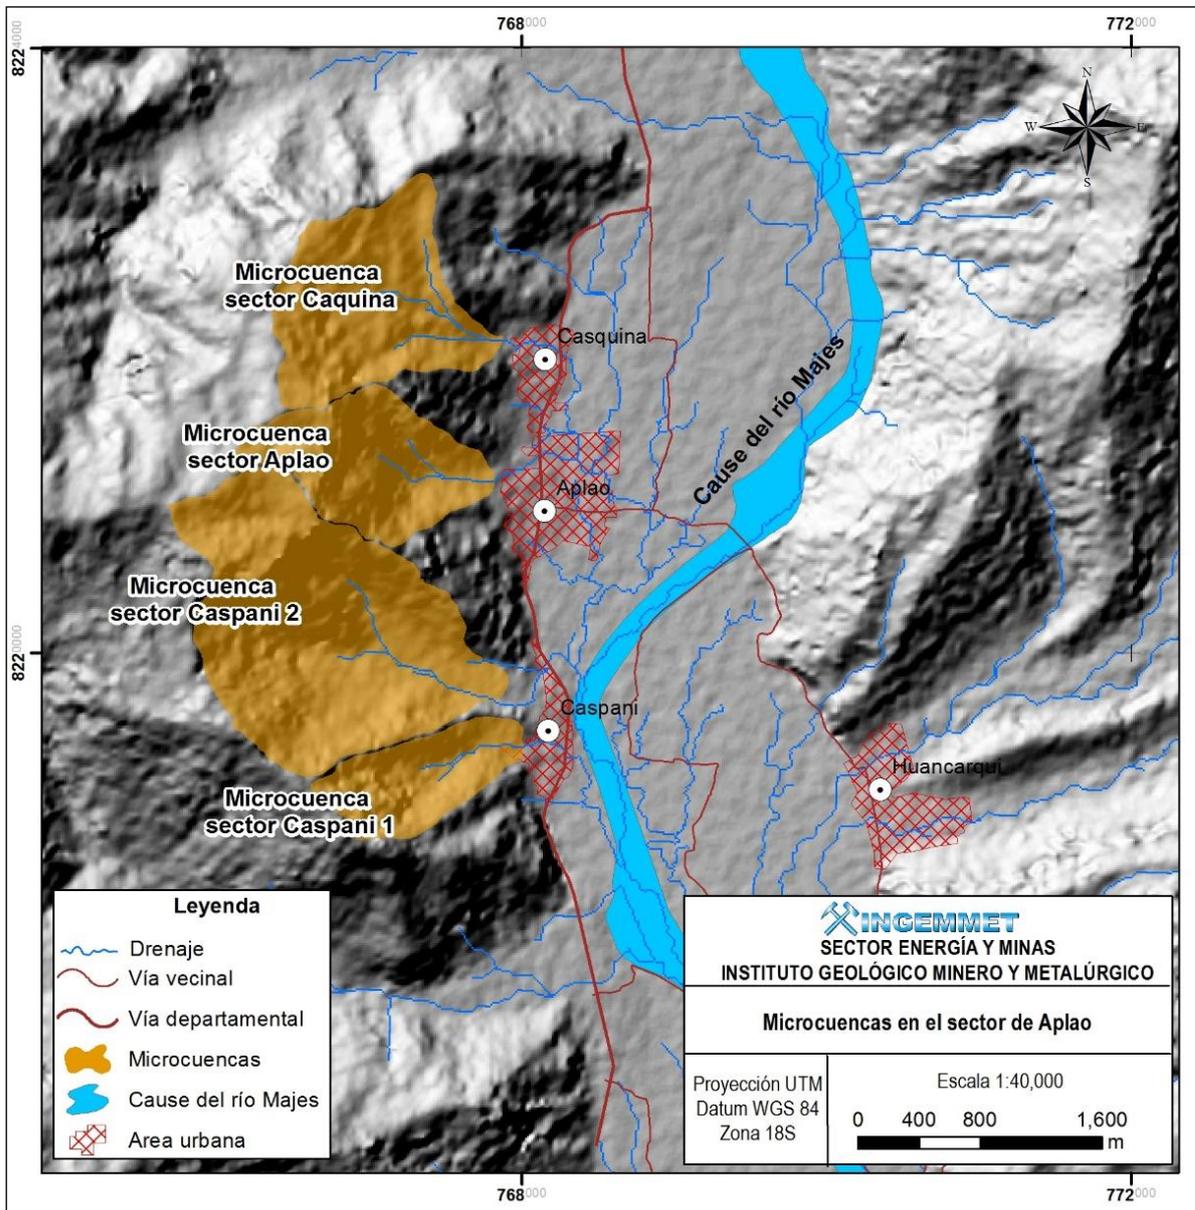
- Para el flujo de detritos la quebrada Caspani 1 se calculó un volumen de 11000 m³,
- para el flujo de detritos de la quebrada Caspani 2 se calculó un volumen de 45000 m³,
- para el flujo de detritos de la quebrada Aplao se calculó un volumen de 15000 m³,
- para el flujo de detritos de la quebrada Casquina se calculó un volumen de 20000 m³

Figura 52. Muestra las zonas de generaciones de flujos de detritos en el sector de Aplao.

Las zonas afectadas son: a) la parte alta de la zona urbana, b) las dos calles principales que empiezan desde la parte alta de la zona urbana, c) un tramo de la carretera departamental que cruza la parte baja de la zona urbana, d) zona agrícola ubicada aproximadamente a 80 m. por debajo de la carretera departamental que cruza el sector, (figura 52, 56 y 57).

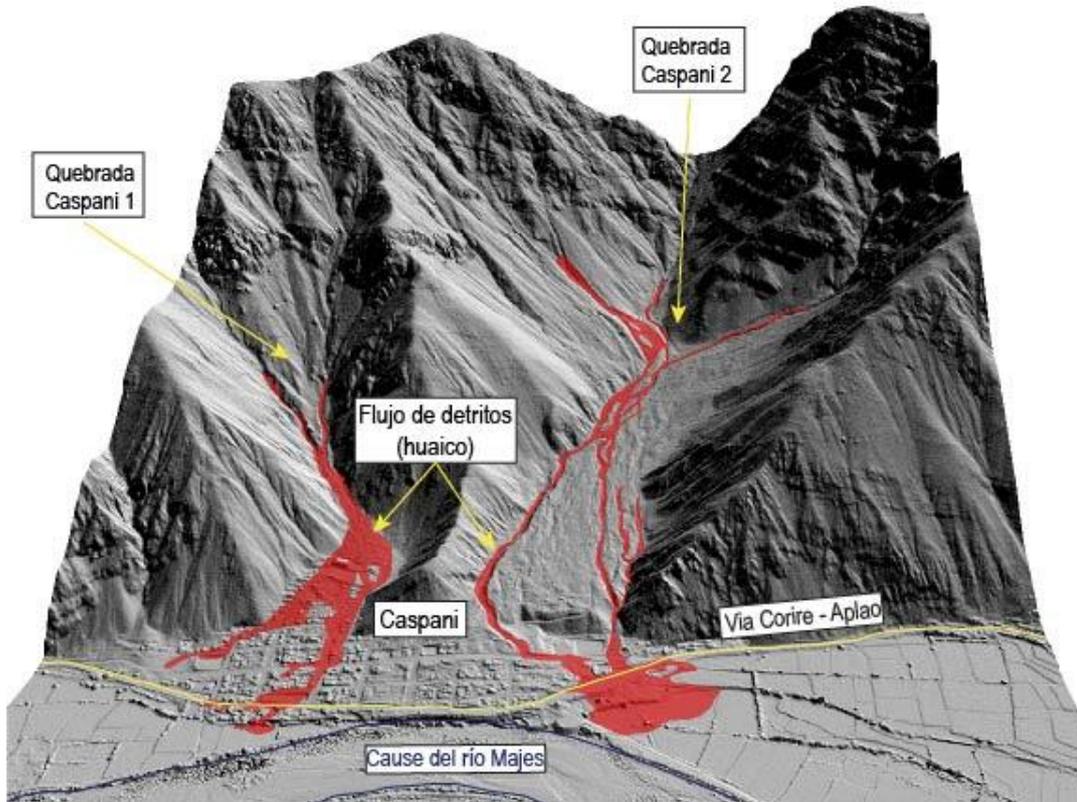
Las zonas afectadas son: a) un sector del extremo norte de la zona urbana, b) un tramo de la carretera departamental que cruza la parte baja de la zona urbana, c) zona agrícola ubicada aproximadamente a 160 m. por debajo de la carretera departamental que cruza el sector, (figura 53, 56 y 57).

Figura 53. Simulación de flujos de detritos para las quebradas Caspani 1 y Caspani 2.

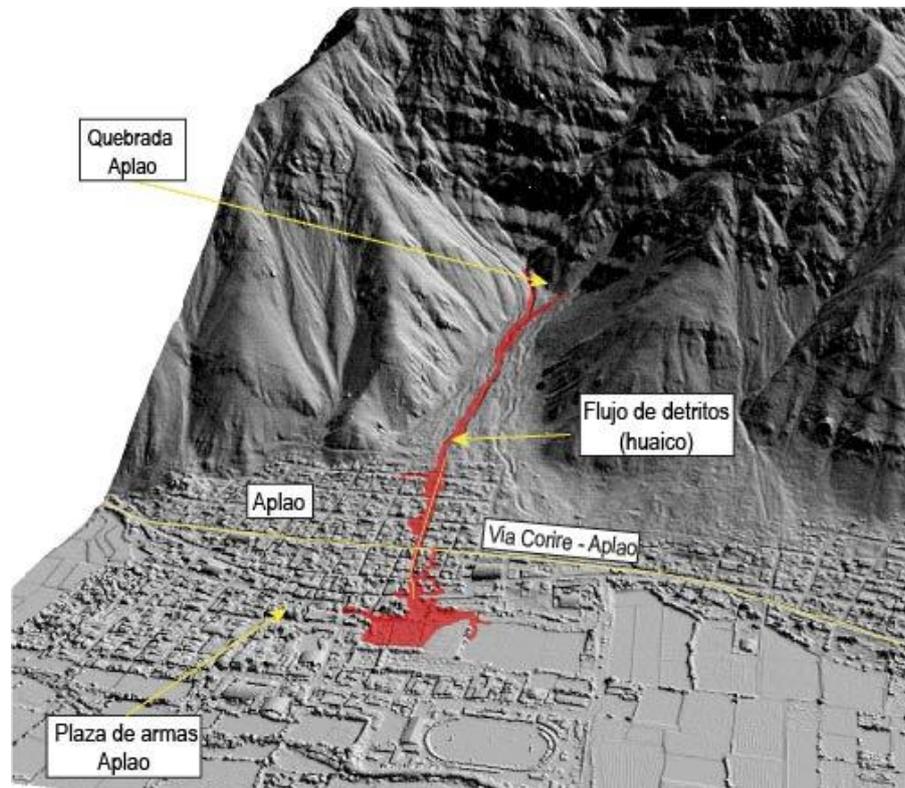
Las zonas afectadas son: a) el flujo de detritos desciende por la calle Bolognesi, b) otra zona afectada es un tramo de la calle Libertad, c) zona agrícola ubicada aproximadamente 140 m. por debajo de la calle Castilla, (figura 54, 56 y 57).

Figura 54. Simulación de flujos de detritos para la quebrada Aplao.

- Para la parte central de la quebrada Aplao se debe diseñar un canal hidráulico técnicamente racional a las características de los flujos y dinámica presentadas, con la finalidad de darle un curso a la quebrada hacia el río Majes, para evitar daños de presentarse nuevos eventos por lluvias excepcionales.

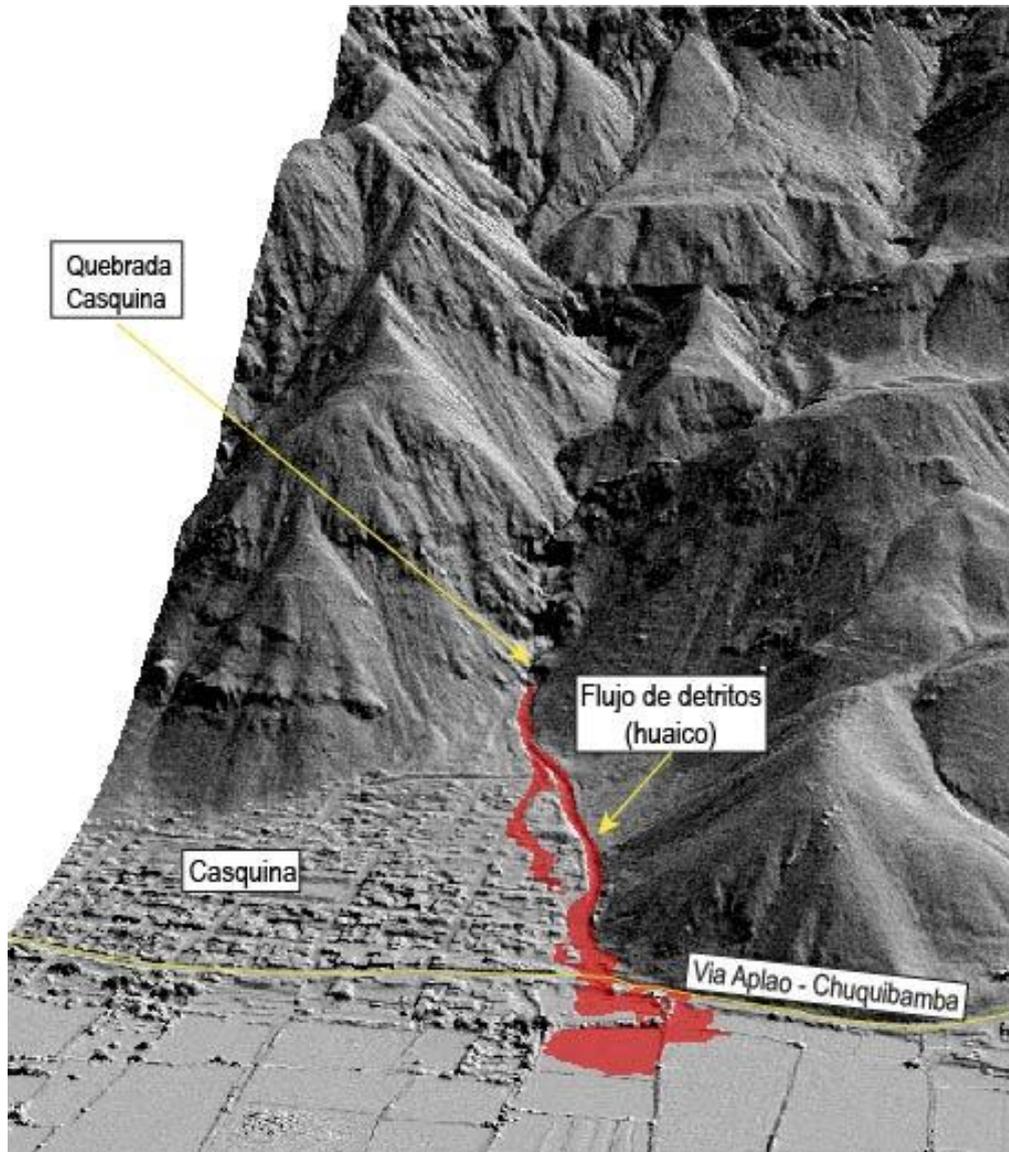
Las zonas afectadas son: a) el extremo norte de la zona urbana, b) un tramo de la carretera departamental que cruza la zona urbana, c) zona agrícola ubicada aproximadamente a 170 m. por debajo de la carretera departamental que cruza el sector (figura 55, 56 y 57).

Figura 55. Muestra la simulación de flujos de detritos para las quebradas Casquina

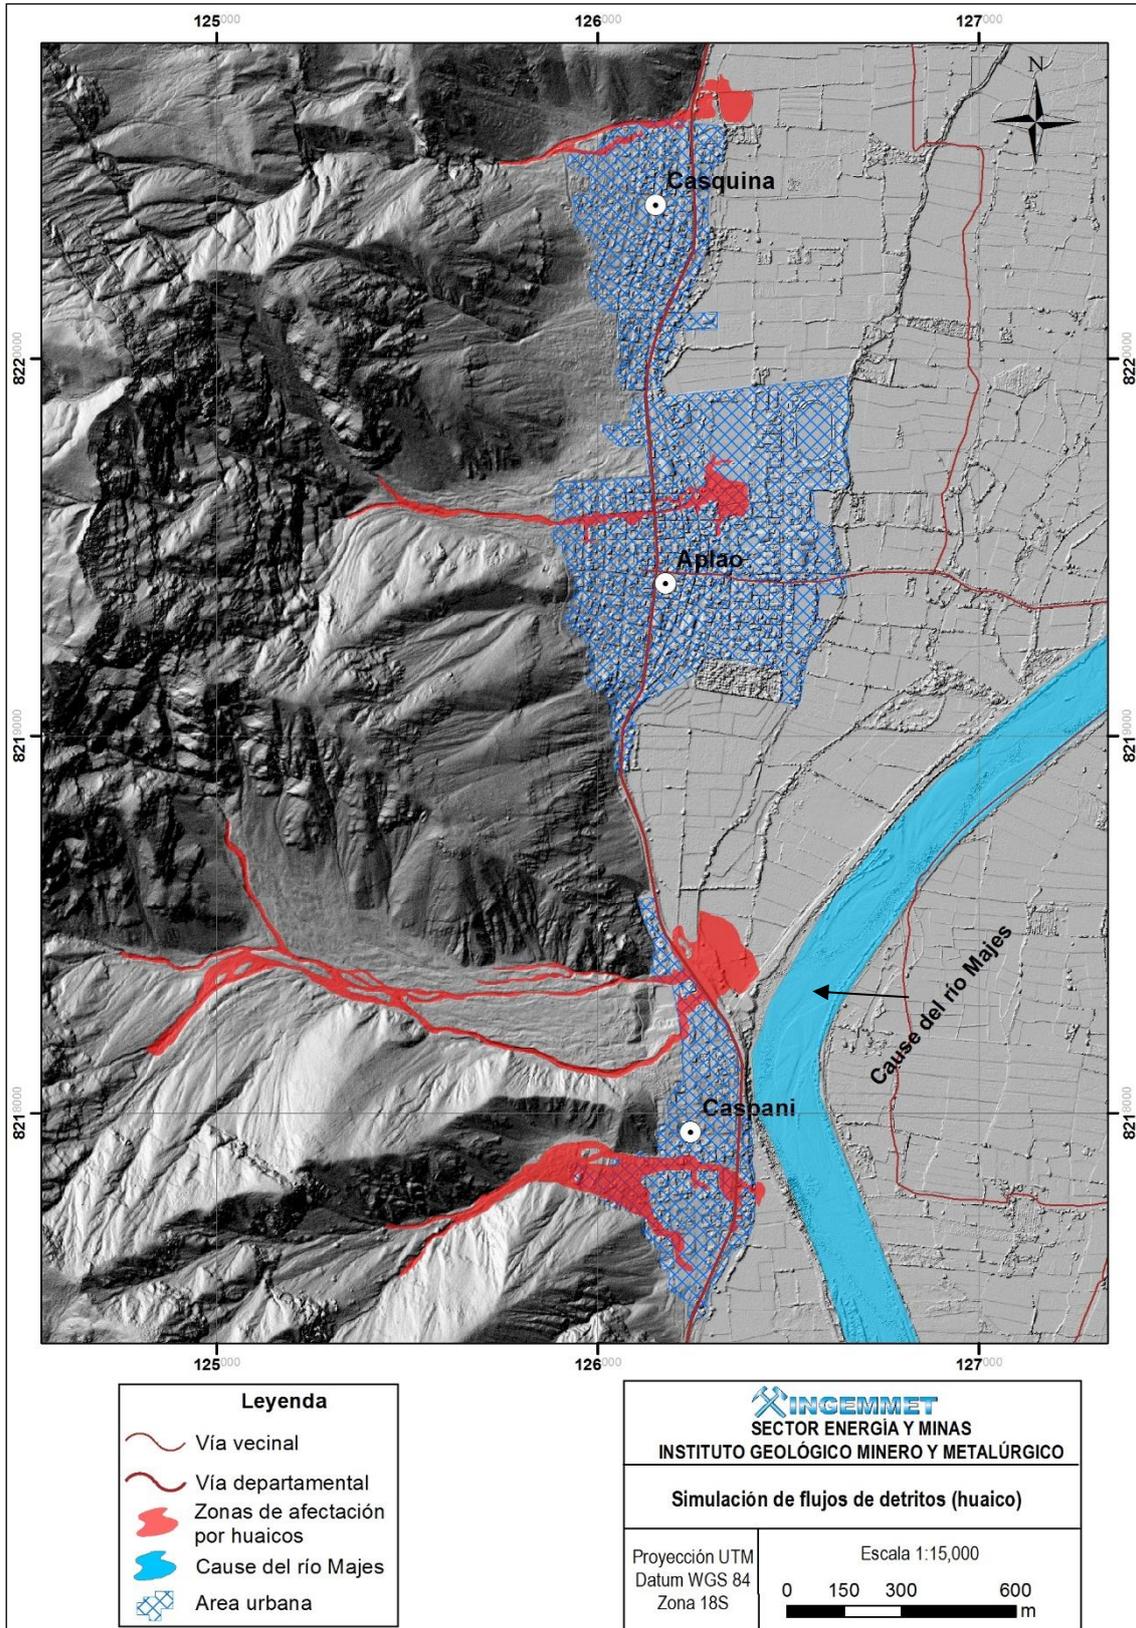
Figura 56. Simulación de flujos de detritos del 7 de febrero del 2019, para los tres sectores evaluados.

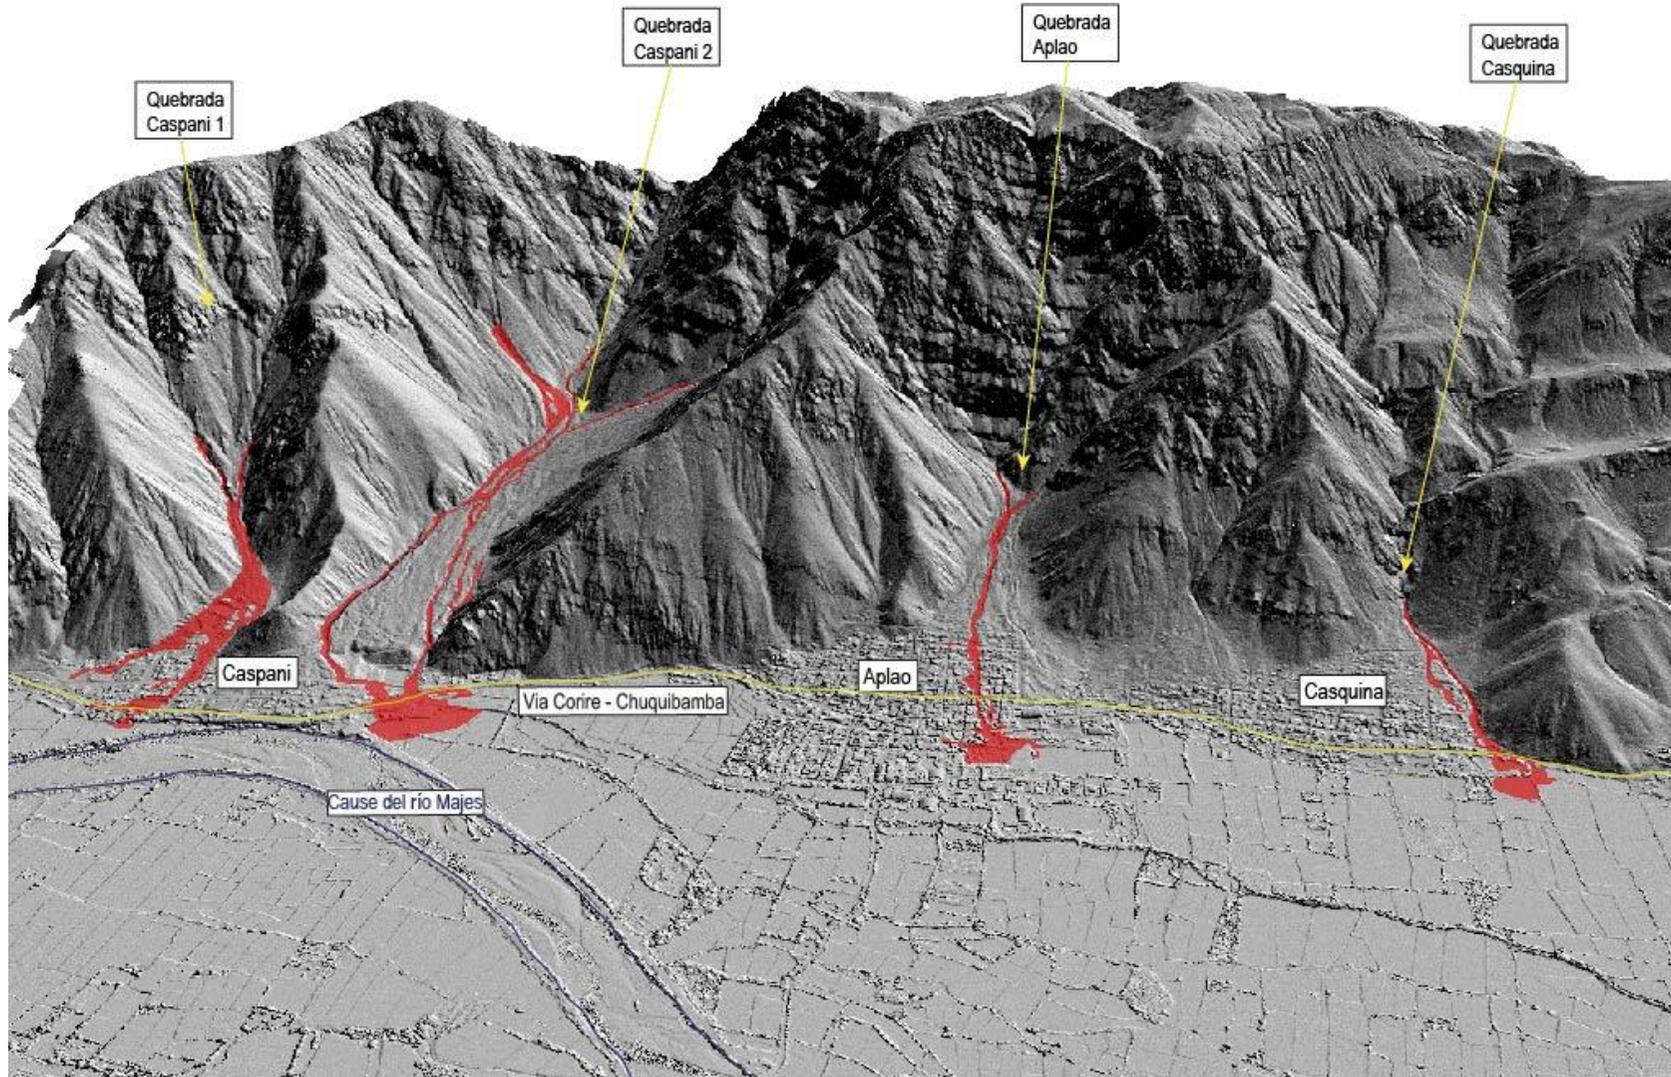
Figura 57. Imagen oblicua donde se visualiza lateralmente los flujos de detritos del 7 de febrero del 2019 en el sector de Aplao, modelado con el Código VolcFlow.
