Informe Técnico N° A6878

PELIGROS GEOLÓGICOS EN TRES SECTORES DEL DISTRITO DE AYNA: MIRAFLORES, PARAÍSO Y AGROINDUSTRIAL

Región Ayacucho
Provincia La Mar
Distrito Ayna / San Francisco

ABRIL
2019

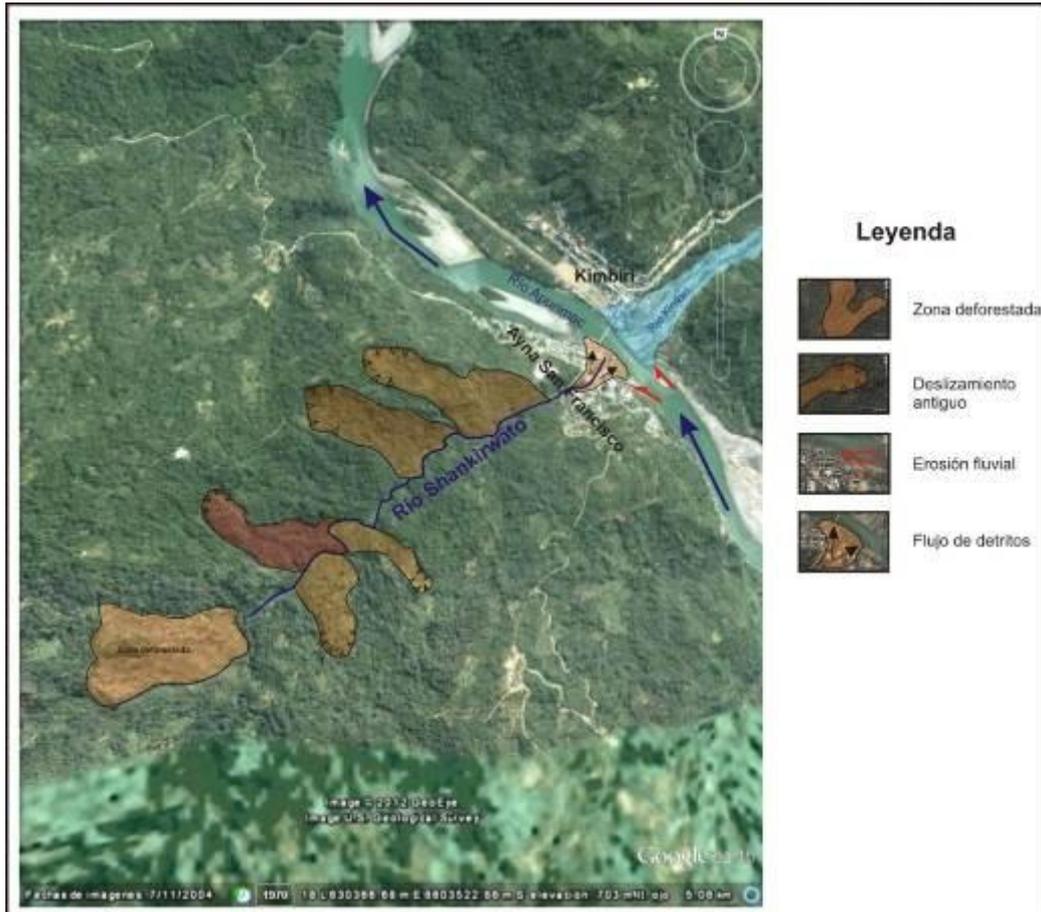
- a) En el Informe técnico N° 6596 **“Peligros geológicos en el sector de Ayna, San Francisco”**, Nuñez (2012) menciona que el sector es amenazado periódicamente por movimientos en masa (deslizamientos y derrumbes), así como otros peligros geológicos (erosión e inundación fluvial). El factor detonante para los peligros mencionados, están relacionados a las intensas precipitaciones pluviales estacionales que ocurren entre los meses de diciembre a abril. (Figura 1)

Figura 1. Peligros geológicos que afectan la localidad de San Francisco, distrito Ayna, (Nuñez, 2012).

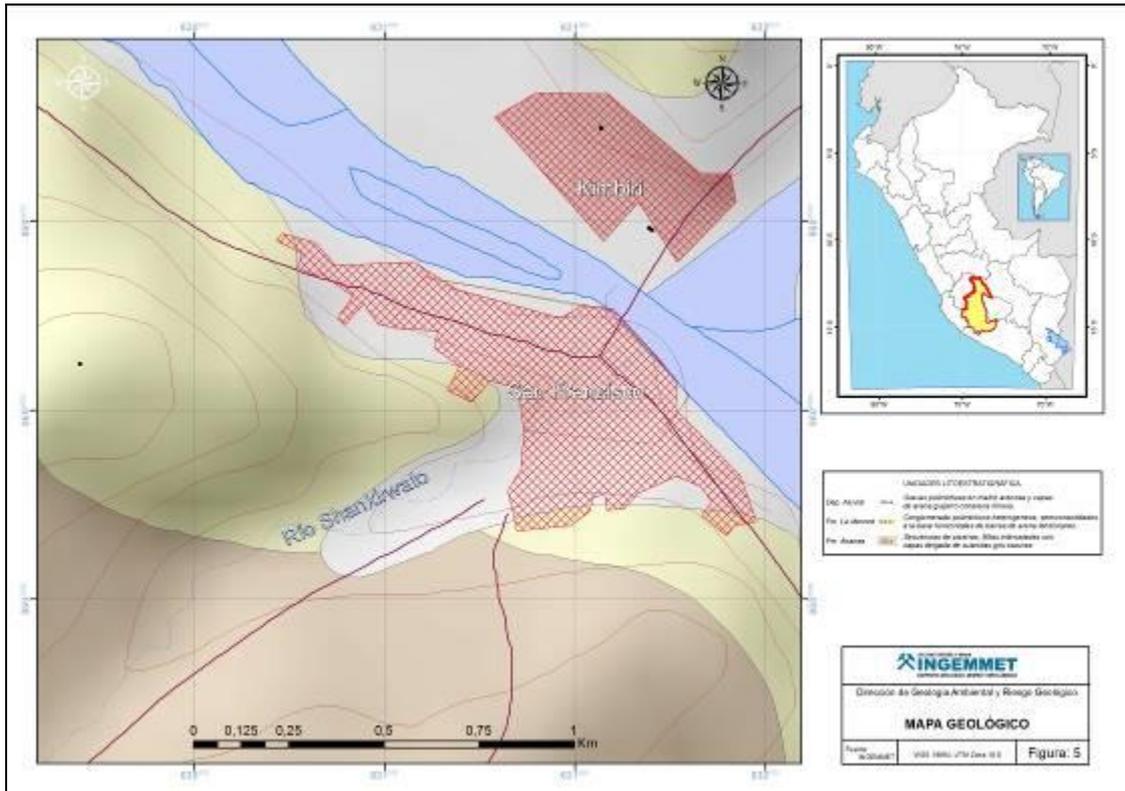
Las rocas que afloran en la zona están constituidas por unidades litoestratigráficas que tienen edades del Paleozoico inferior como la Formación Ananea y Cabanillas, (Monge *et al.* 1998), hasta depósitos recientes o Cuaternarios como lo son los depósitos aluviales (figura 5), los cuales se describe a continuación

Figura 5. Mapa geológico de la zona de estudio. (Tomado de Ingemmet, 1999).

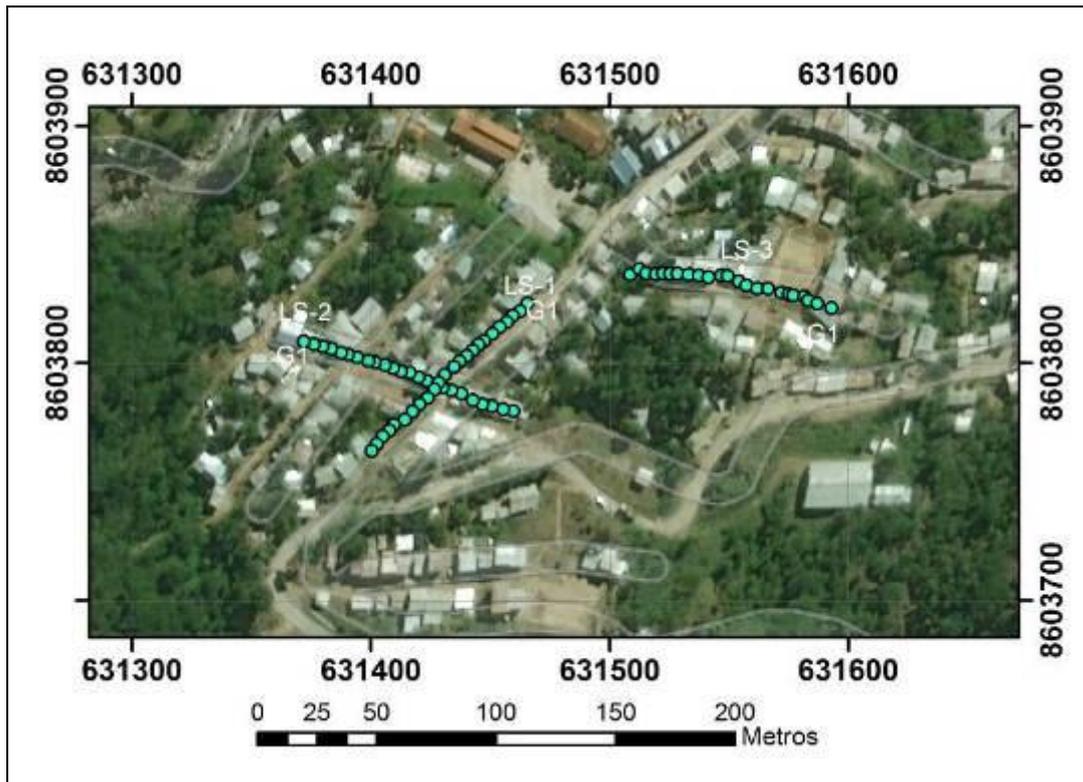
Figura 25 Ubicación de las líneas sísmicas

Para este estudio se evaluaron 3 sectores se ejecutaron las líneas sísmicas : LS-1, LS-2 y LS-3 acompañado de los ensayos MASW: MASW 01, MASW02 y MASW 03 con los cuales se generó los tres perfiles sísmicos infiriéndose 3 estratos de las ondas P y ondas S. de cada sector, de donde se puede deducir lo siguiente:

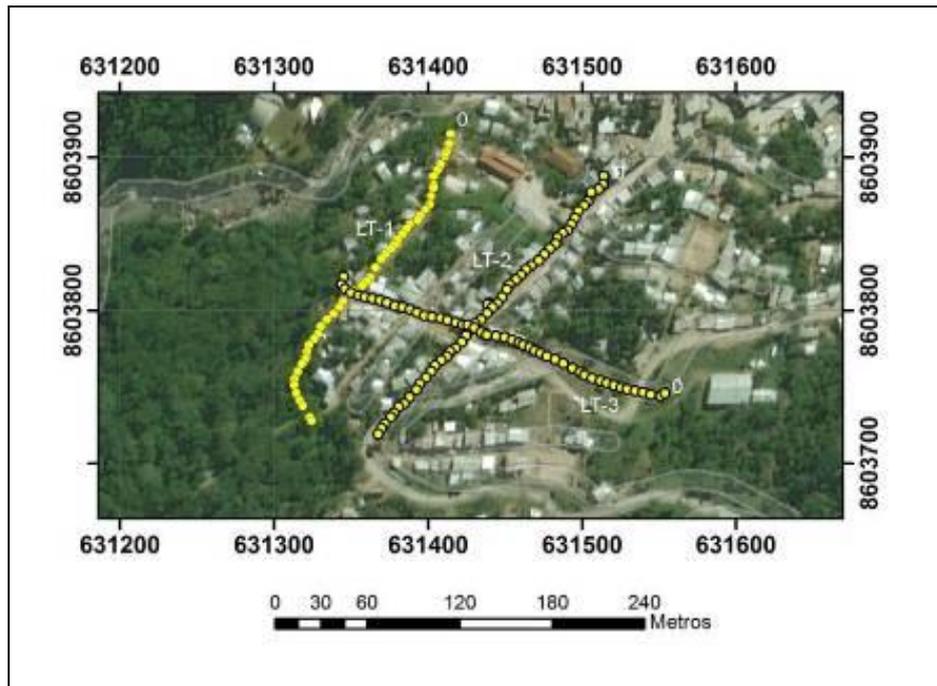
Figura 26. Ubicación de las líneas de Tomografía eléctrica

La siguiente interpretación está basada en la totalidad de la base de datos tomada durante el trabajo de campo, para las líneas LT-1 , LT-2 y LT-3 de tomografía Eléctrica. Asimismo, se muestran tres láminas de la resistividad y la interpretación respectiva.(figura 26)

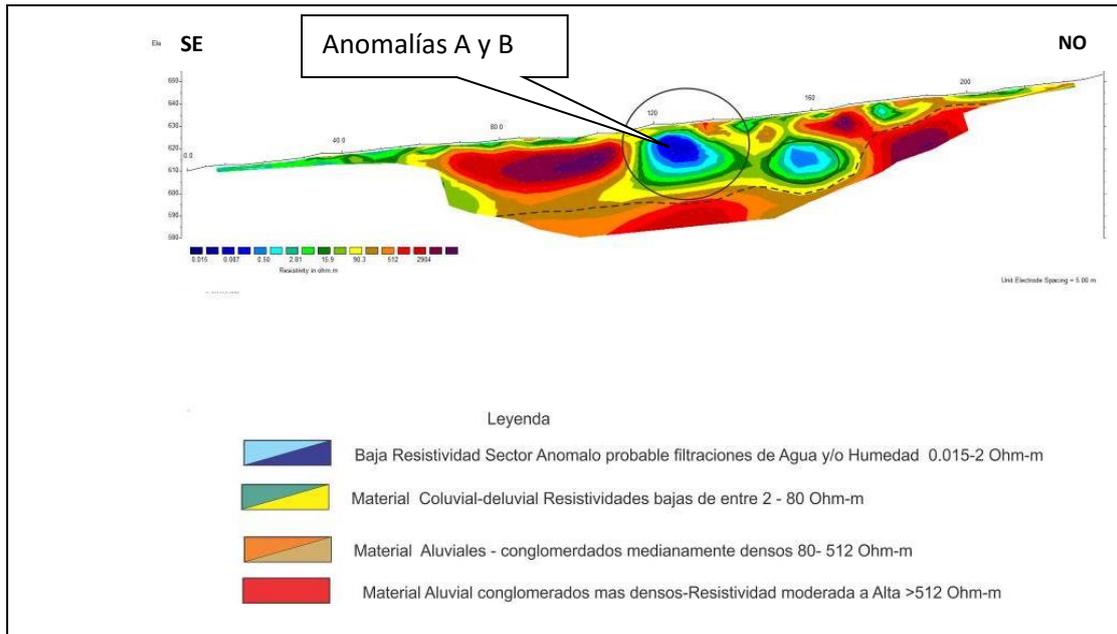
Línea LT-01 – San Francisco de Ayna

LÍNEA LT-01.- Rumbo NE-SO, ubicada a un costado del colegio desde la parte de la quebrada/construcción de puente hacia la parte alta. Se determinó zonas de baja, moderada y alta resistividad.(Figura 25).

- Alta Resistividad (Color rojo): Valores máximos de resistividad $> \rho_a=512$ Ohm-m, corresponden a la zona de material más denso está relacionada a la presencia de un conglomerados más compactos. (ver **LÍNEA LT-01**).

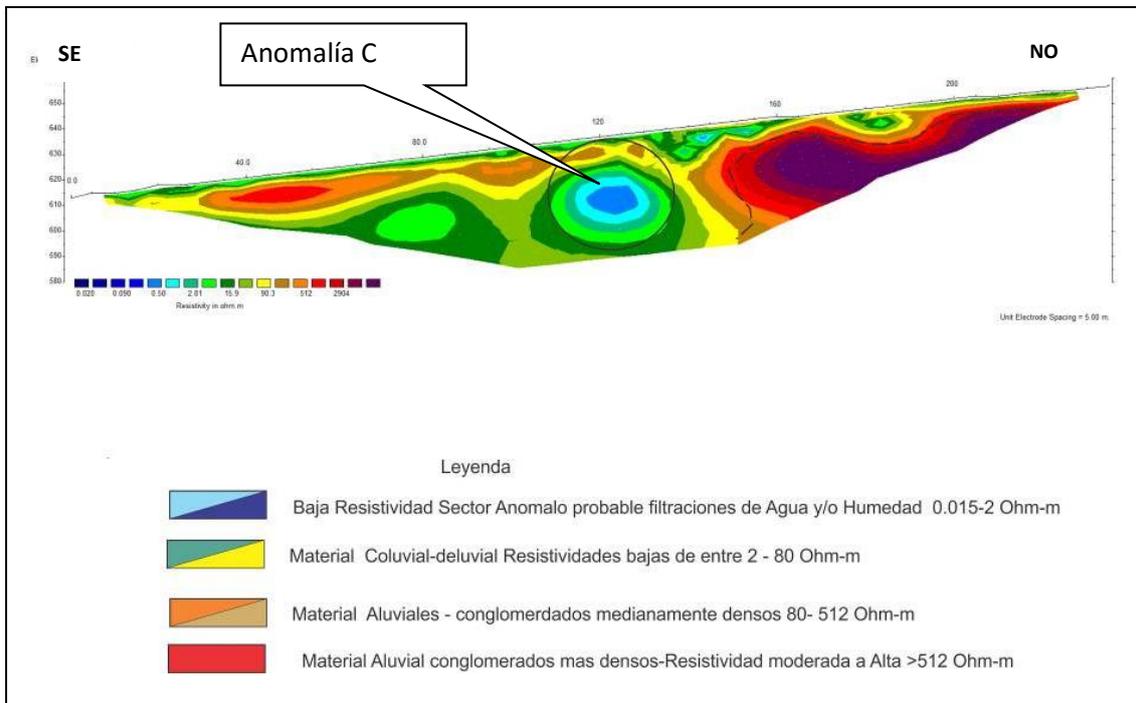
Línea LT-02 – San Francisco de Ayna

- Alta Resistividad (Color rojo): Valores máximos de resistividad $> \rho_a=512$ Ohm-m, corresponden a la zona de material más denso relacionada a la presencia de conglomerados más compactos. Se localizan desde los 80 m hasta el tramo final del perfil y yace mayormente a somera profundidad 2 a 5 m en el sector noroeste y en el punto 80 m se profundiza hasta los 35 m.
