**Informe Técnico N° A6885**

# **EVALUACIÓN GEOLÓGICA-GEODINÁMICA DE PELIGROS POR MOVIMIENTOS EN MASA EN EL CASERÍO CUNIA**

Región Cajamarca  
Provincia San Ignacio  
Distrito Chirinos  
Paraje Cunia

ABRIL  
2019

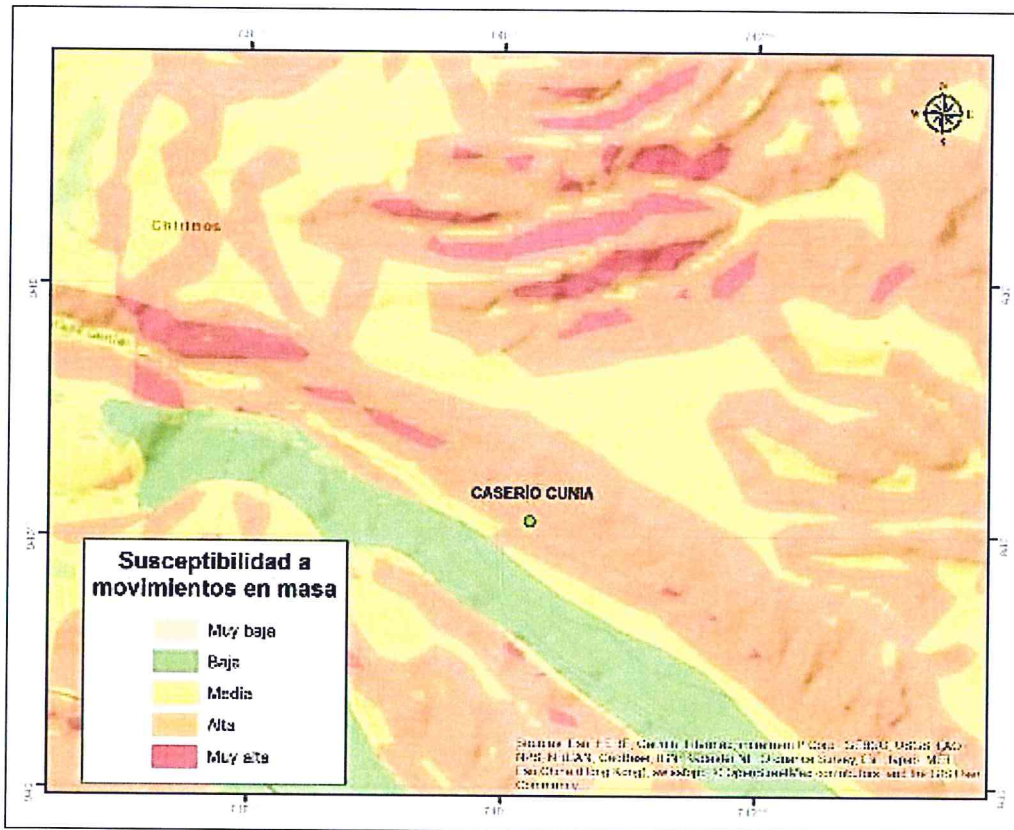
**Figura 1.** En el mapa de susceptibilidad a movimientos en masa de la región Cajamarca se observa que el caserío Cunia, se ubica en una zona de Alto grado de susceptibilidad a peligros de tipo: deslizamiento, derrumbes, flujo de detritos y erosión de ladera (INGEMMET, 2011).

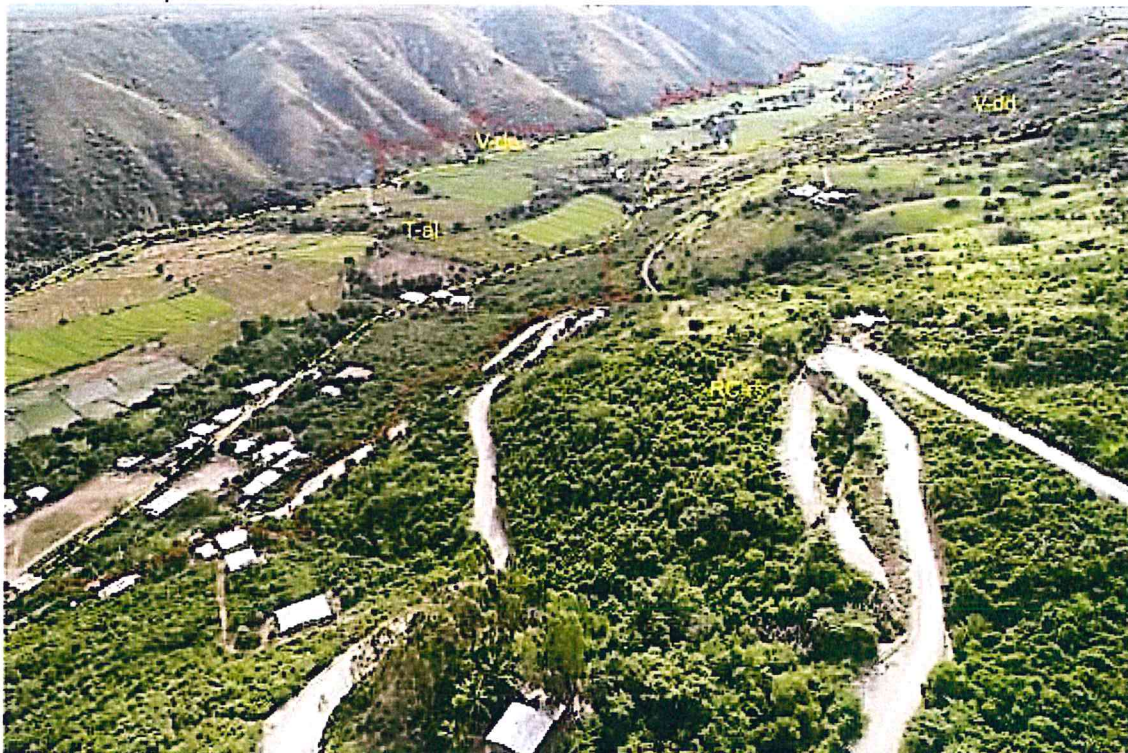
Figura 3. Se observa unidades geomorfológicas en los alrededores del caserío Cunia: Colinas en roca sedimentaria(RC-rs); Vertiente de deslizamiento (V-dd); Vertiente deluvial (V-de) y Terraza aluvial (T-al)

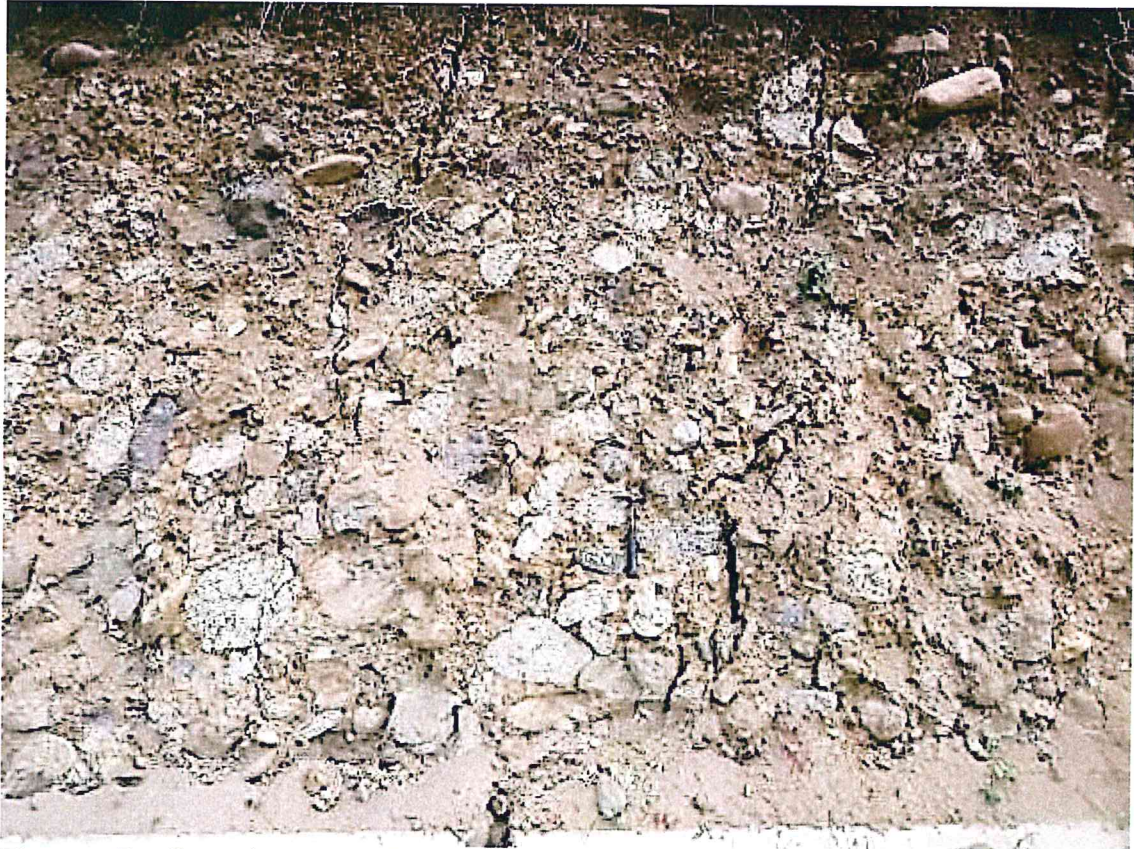
Figura 5. Se observa afloramiento de depósito consolidado, formado por conglomerados polimícticos subredondeados con clastos de 2.5 a 30 cm de diámetro en matriz limo arcilloso de la Formación Tamborapa.
