**Informe Técnico N° A6884**

# **EVALUACIÓN DE PELIGROS GEOLÓGICOS DE LOS SECTORES PROPUESTOS PARA LA REUBICACION DEL CENTRO POBLADO DE MIRAVE**

Región Tacna  
Provincia Jorge Basadre  
Distrito Ilabaya  
Paraje Mirave

ABRIL  
2019

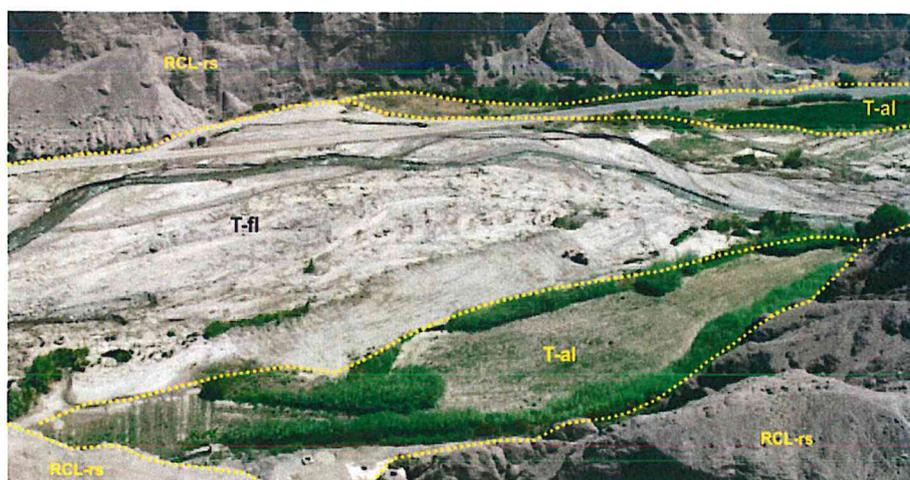
Figura 4. Vista del frente de Oconchay, en el río Salado, se aprecian las siguientes geoformas de terraza aluvial (T-al) y Terraza fluvial (T-fl),

Esta unidad se encuentra a lo largo del río Salado, con el evento del 2019, el río amplió su cauce hasta un ancho de 80 m.

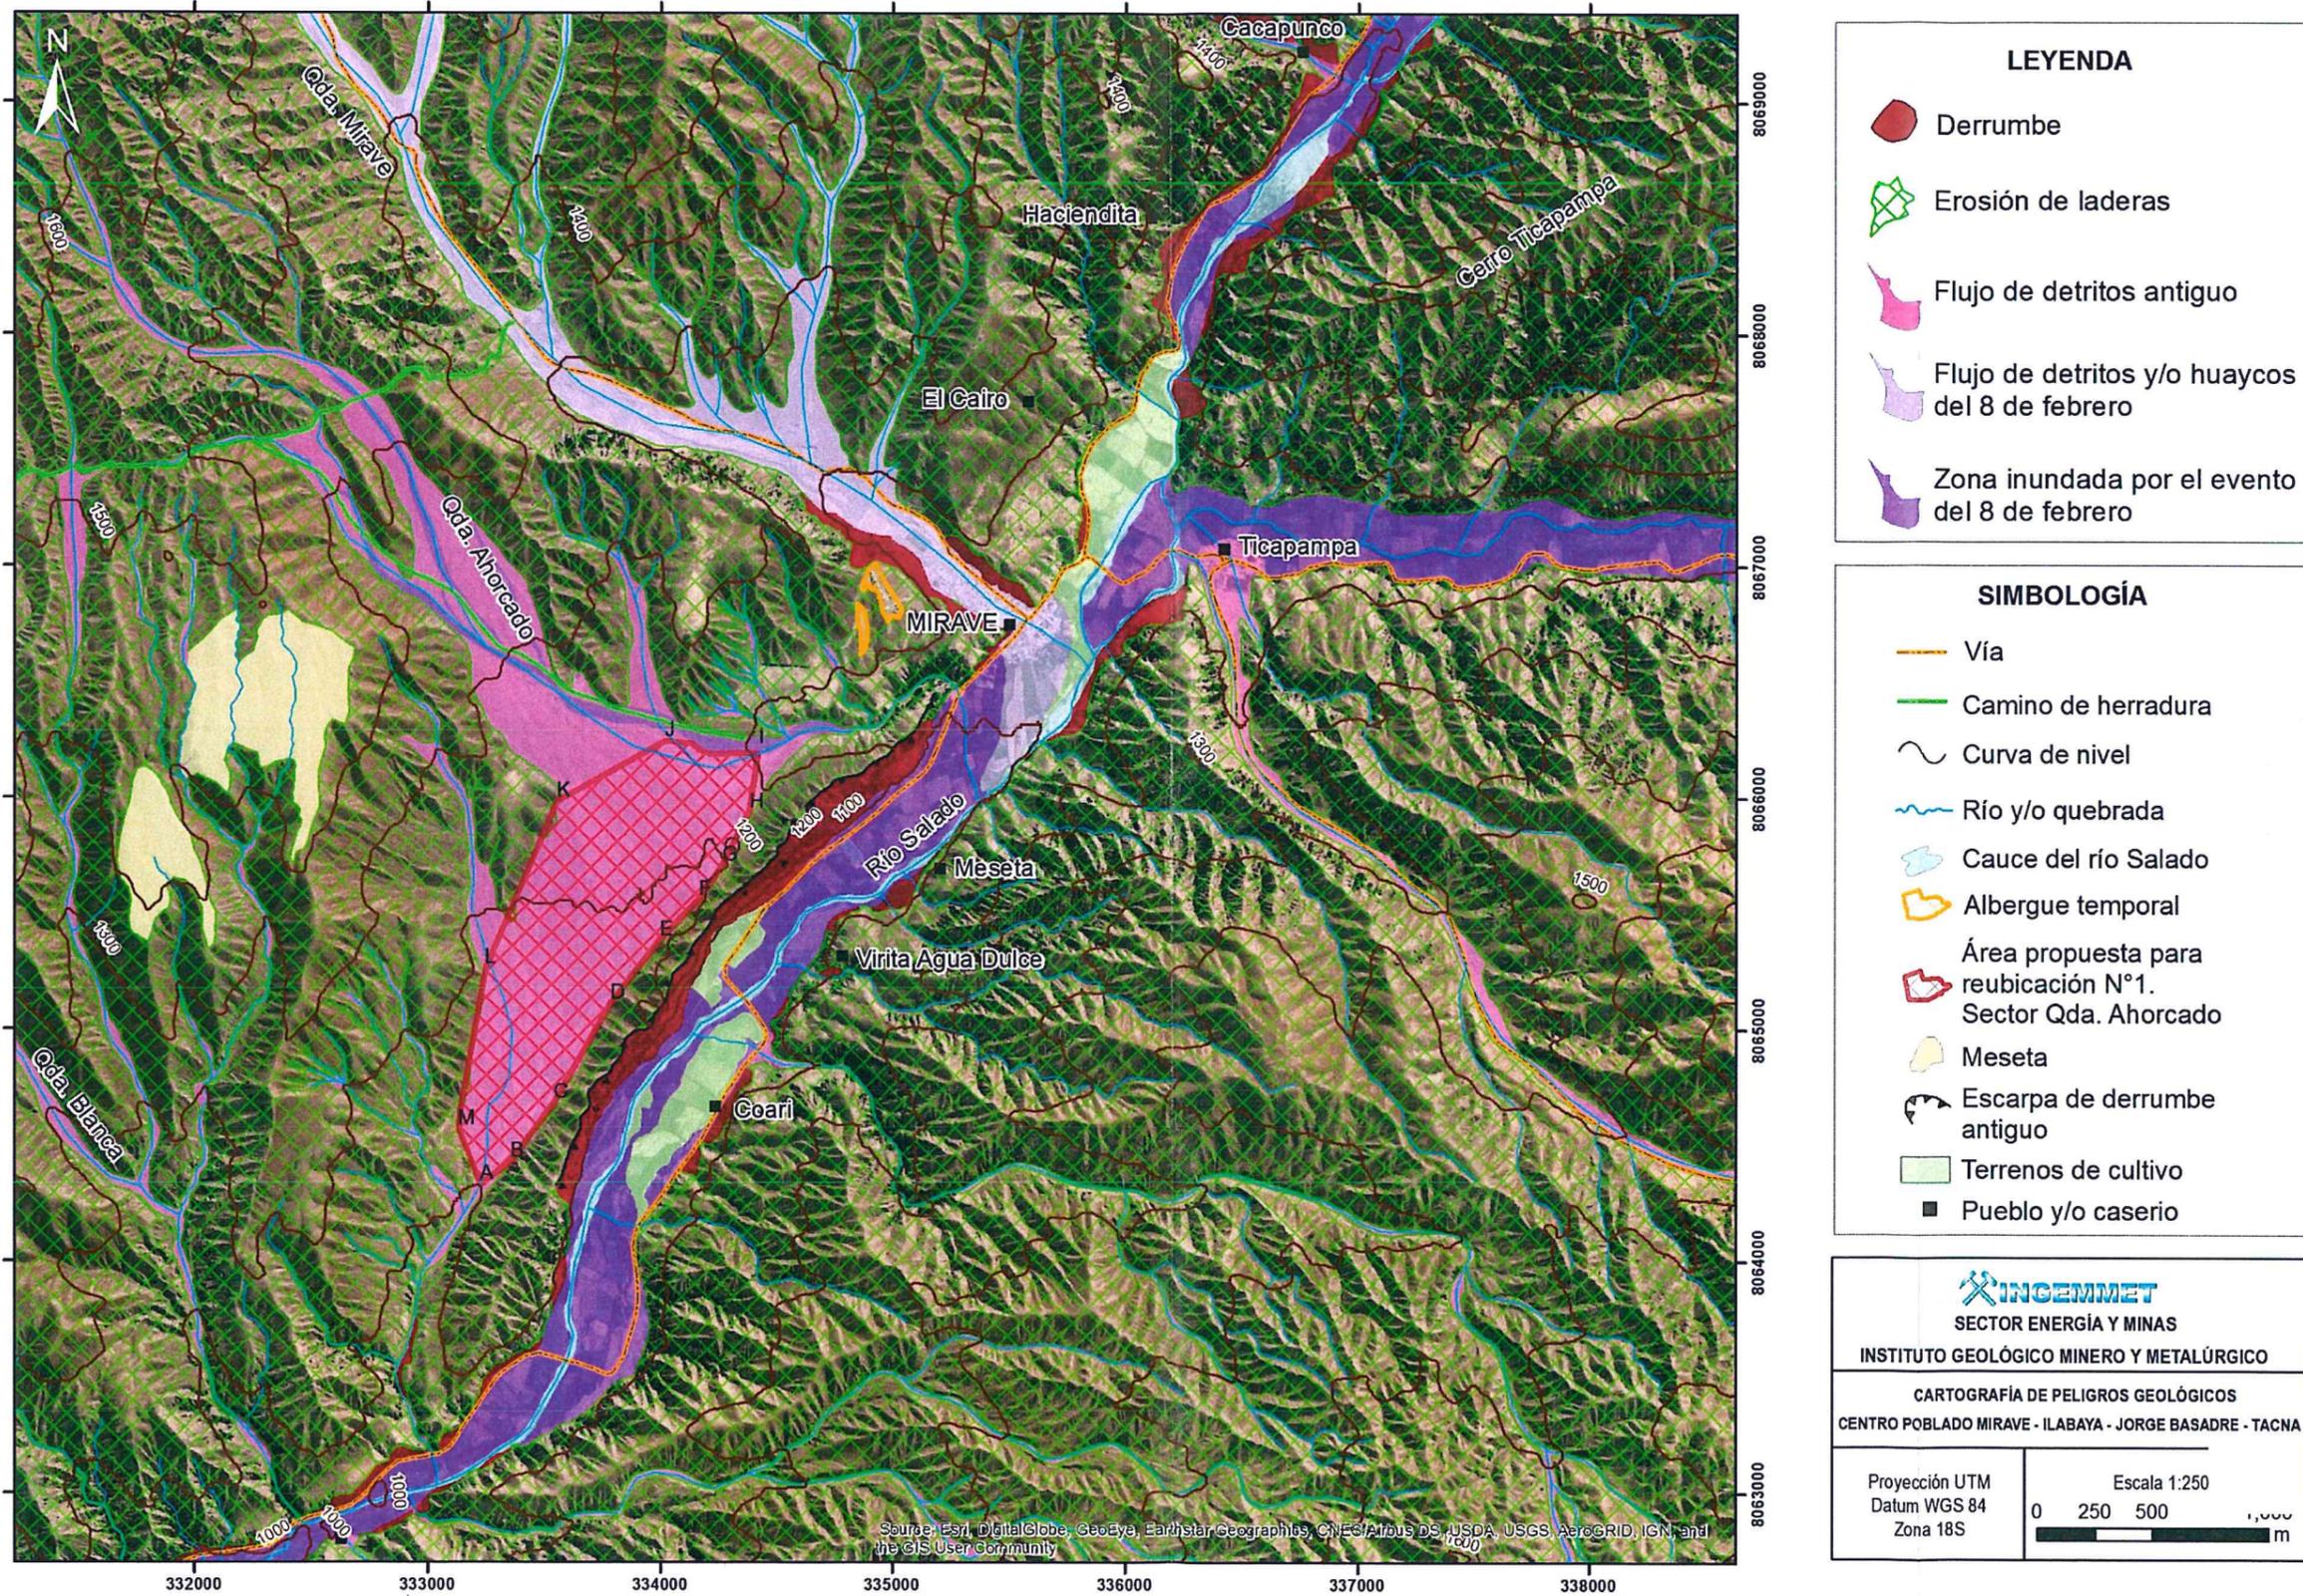
Figura 13. Mapa de peligros geológicos de los sectores de Mirave y Quebrada Ahorcado.

Por la forma que tiene la desembocadura de la quebrada, es probable que se hallan registrado lluvias excepcionales<sup>2</sup>, donde se generaron flujos que llegaron a formar el abanico (figura 13).

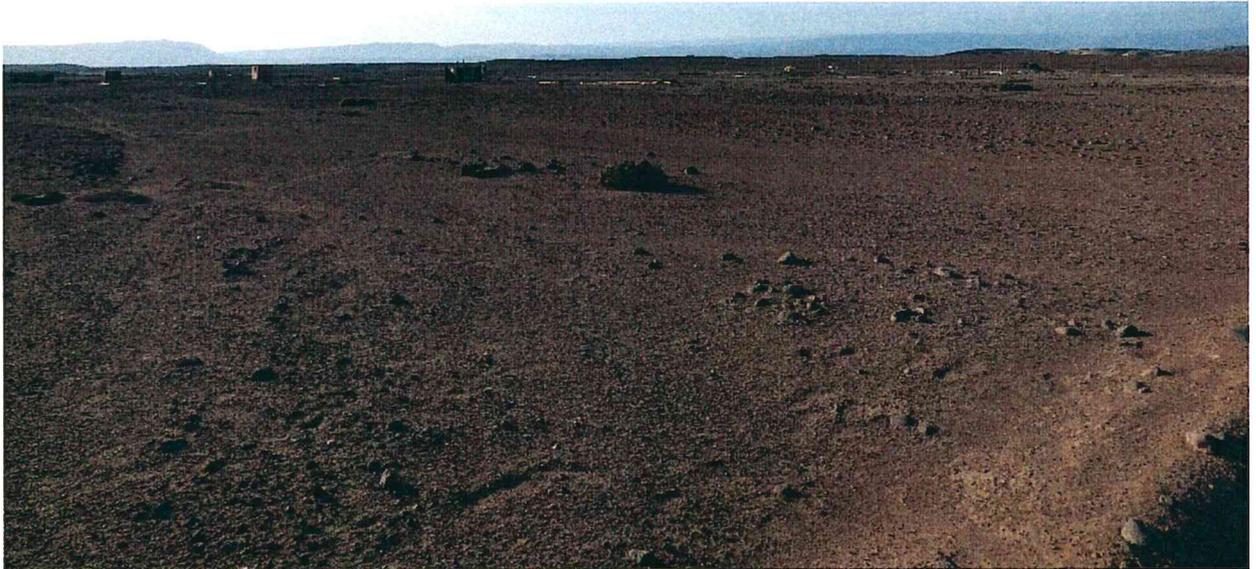
Figura 14, se aprecia la extensa Pampa Chapoyas.

Geomorfológicamente los sectores se encuentran sobre una planicie (figura 14), formada por depósitos volcánicos (tobas), que posteriormente fueron cubiertos por flujos de lodo y de detritos. La planicie tiene una pendiente menor de 3°.

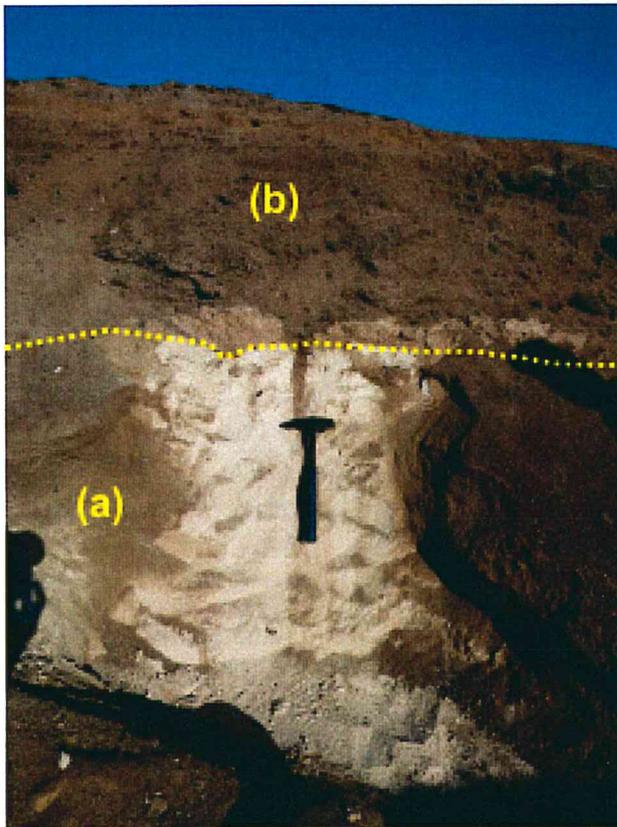
Figura 15. Se muestra.

En las paredes una excavación para la construcción de un canal<sup>3</sup> se apreció depósitos y substrato rocoso (figura 15), donde se tiene lo siguiente:

- (a) Secuencia de Tobas
- (b) Material conformado por capas de gravilla en matriz limo-arcillosa, con capas de limo-arcilla, proveniente de antiguos flujos.

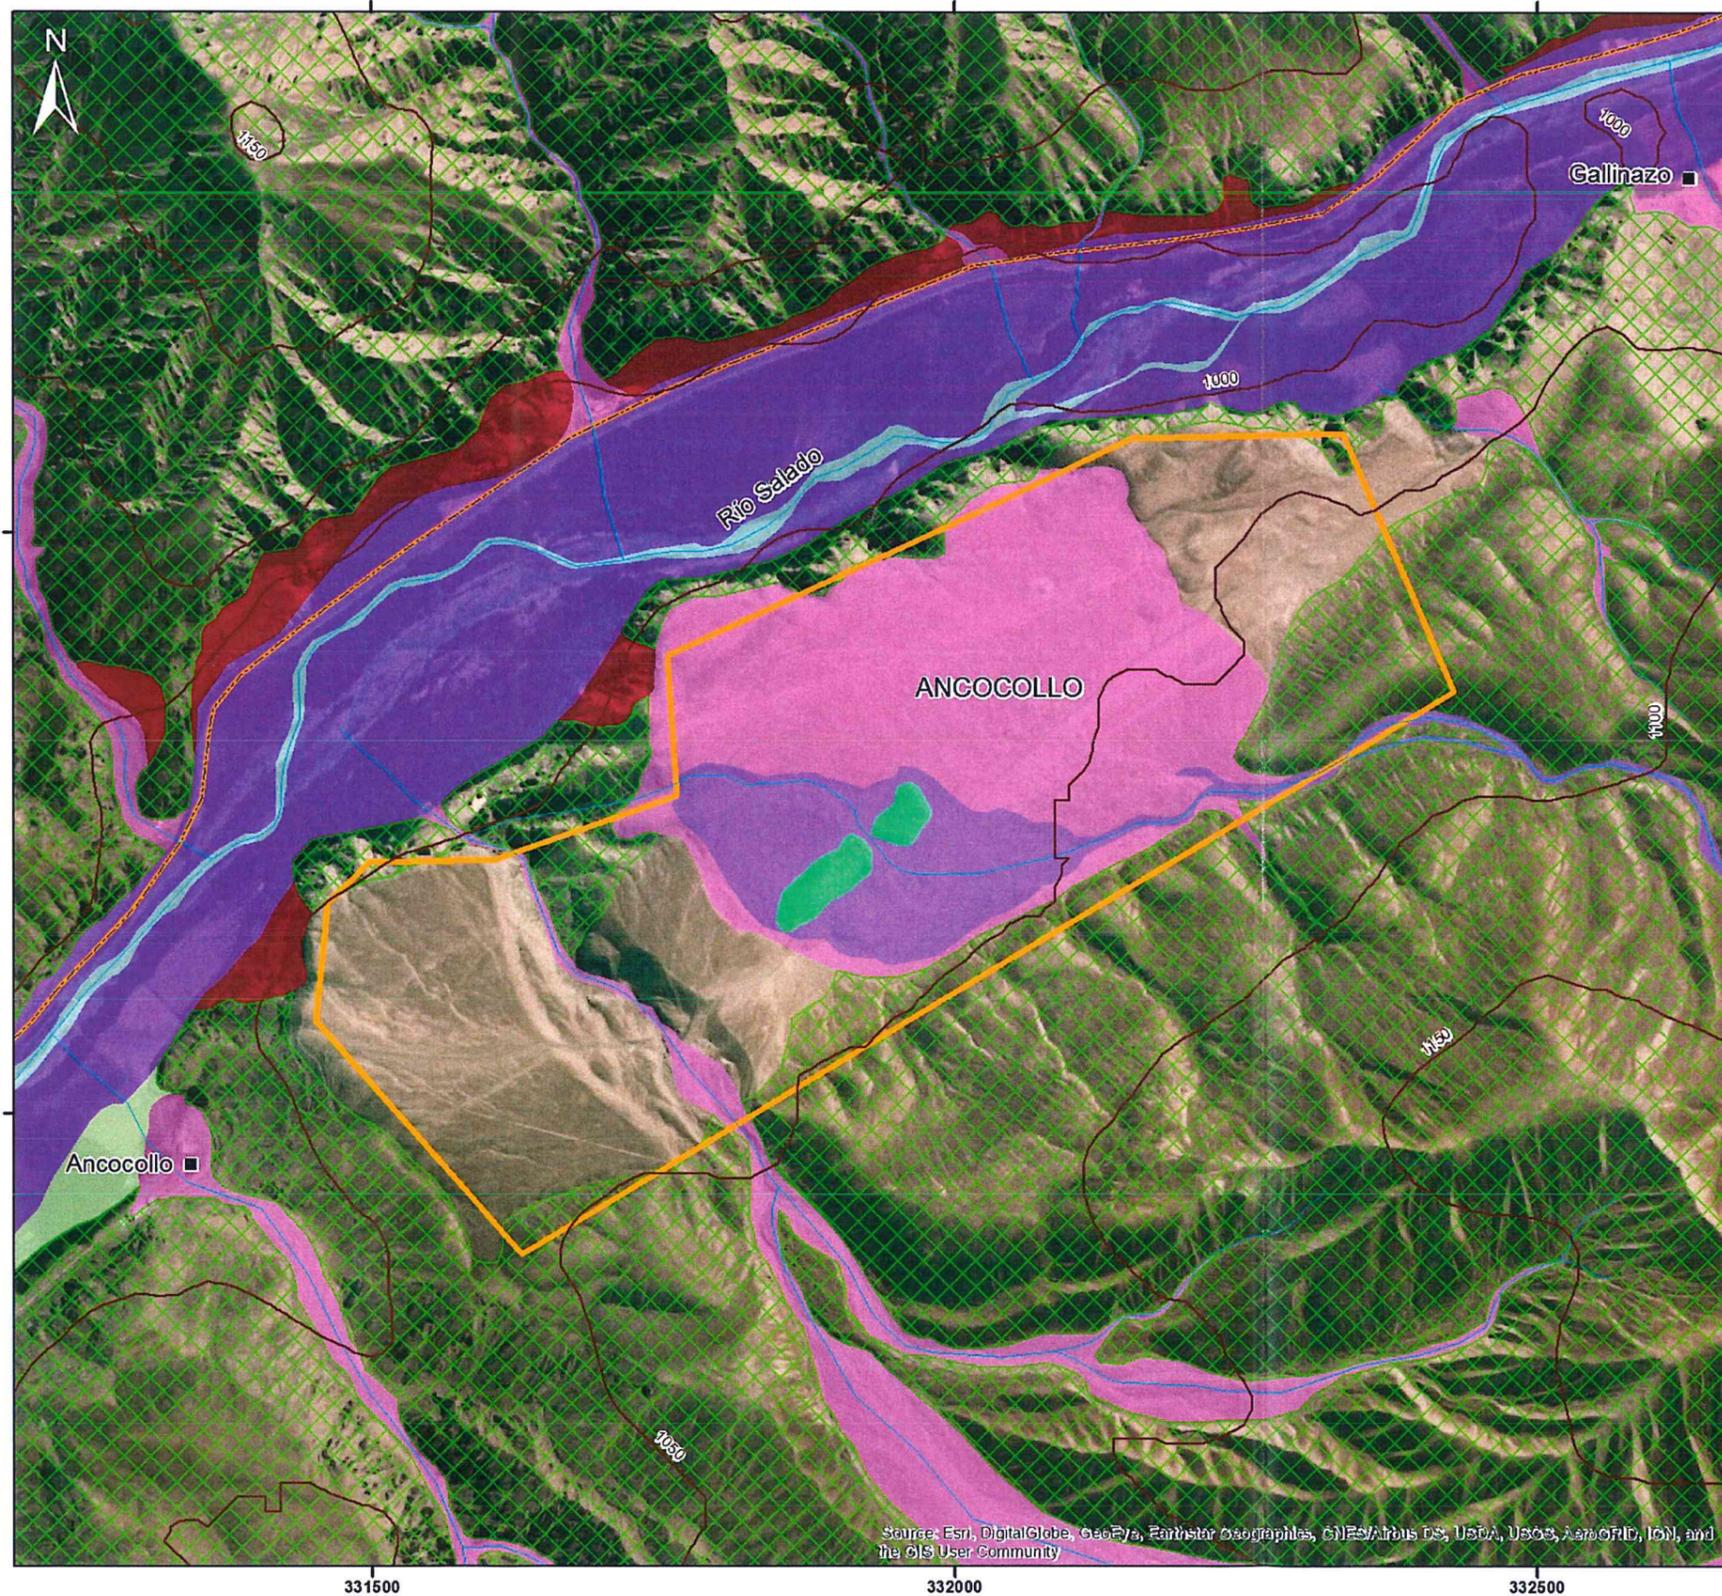
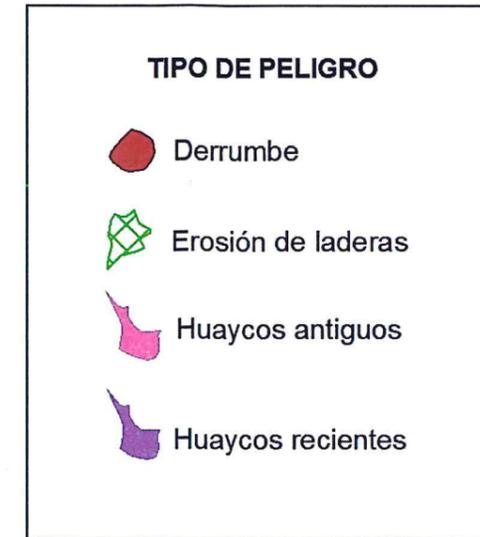
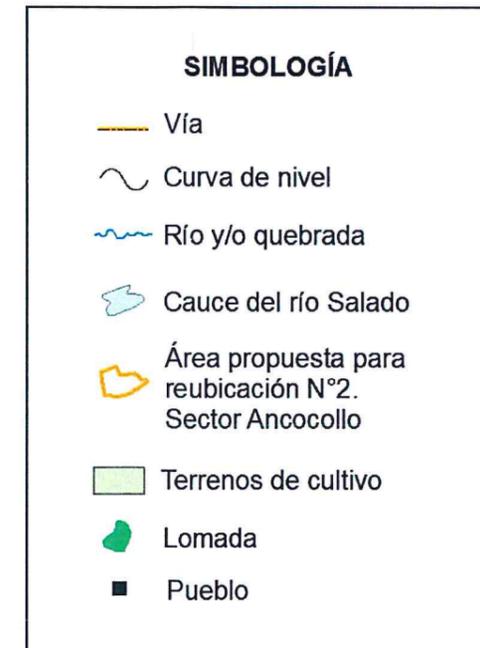
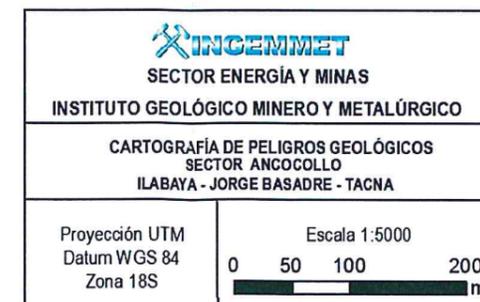
Figura 17. Mapa de peligros geológicos del sector de Ancocollo.

Se identificaron procesos de flujos de detritos y erosiones de ladera (figura 17 y 18)

- Roca de mala calidad, no litificada, que está conformada por gravas y bloques de formas redondeadas englobadas en matriz limo-arenosa, esta última es de fácil erosión.
- Pendiente del terreno que varían entre 25° a 70°, este último se presenta en los acantilados.

El factor detonante son las lluvias intensas.

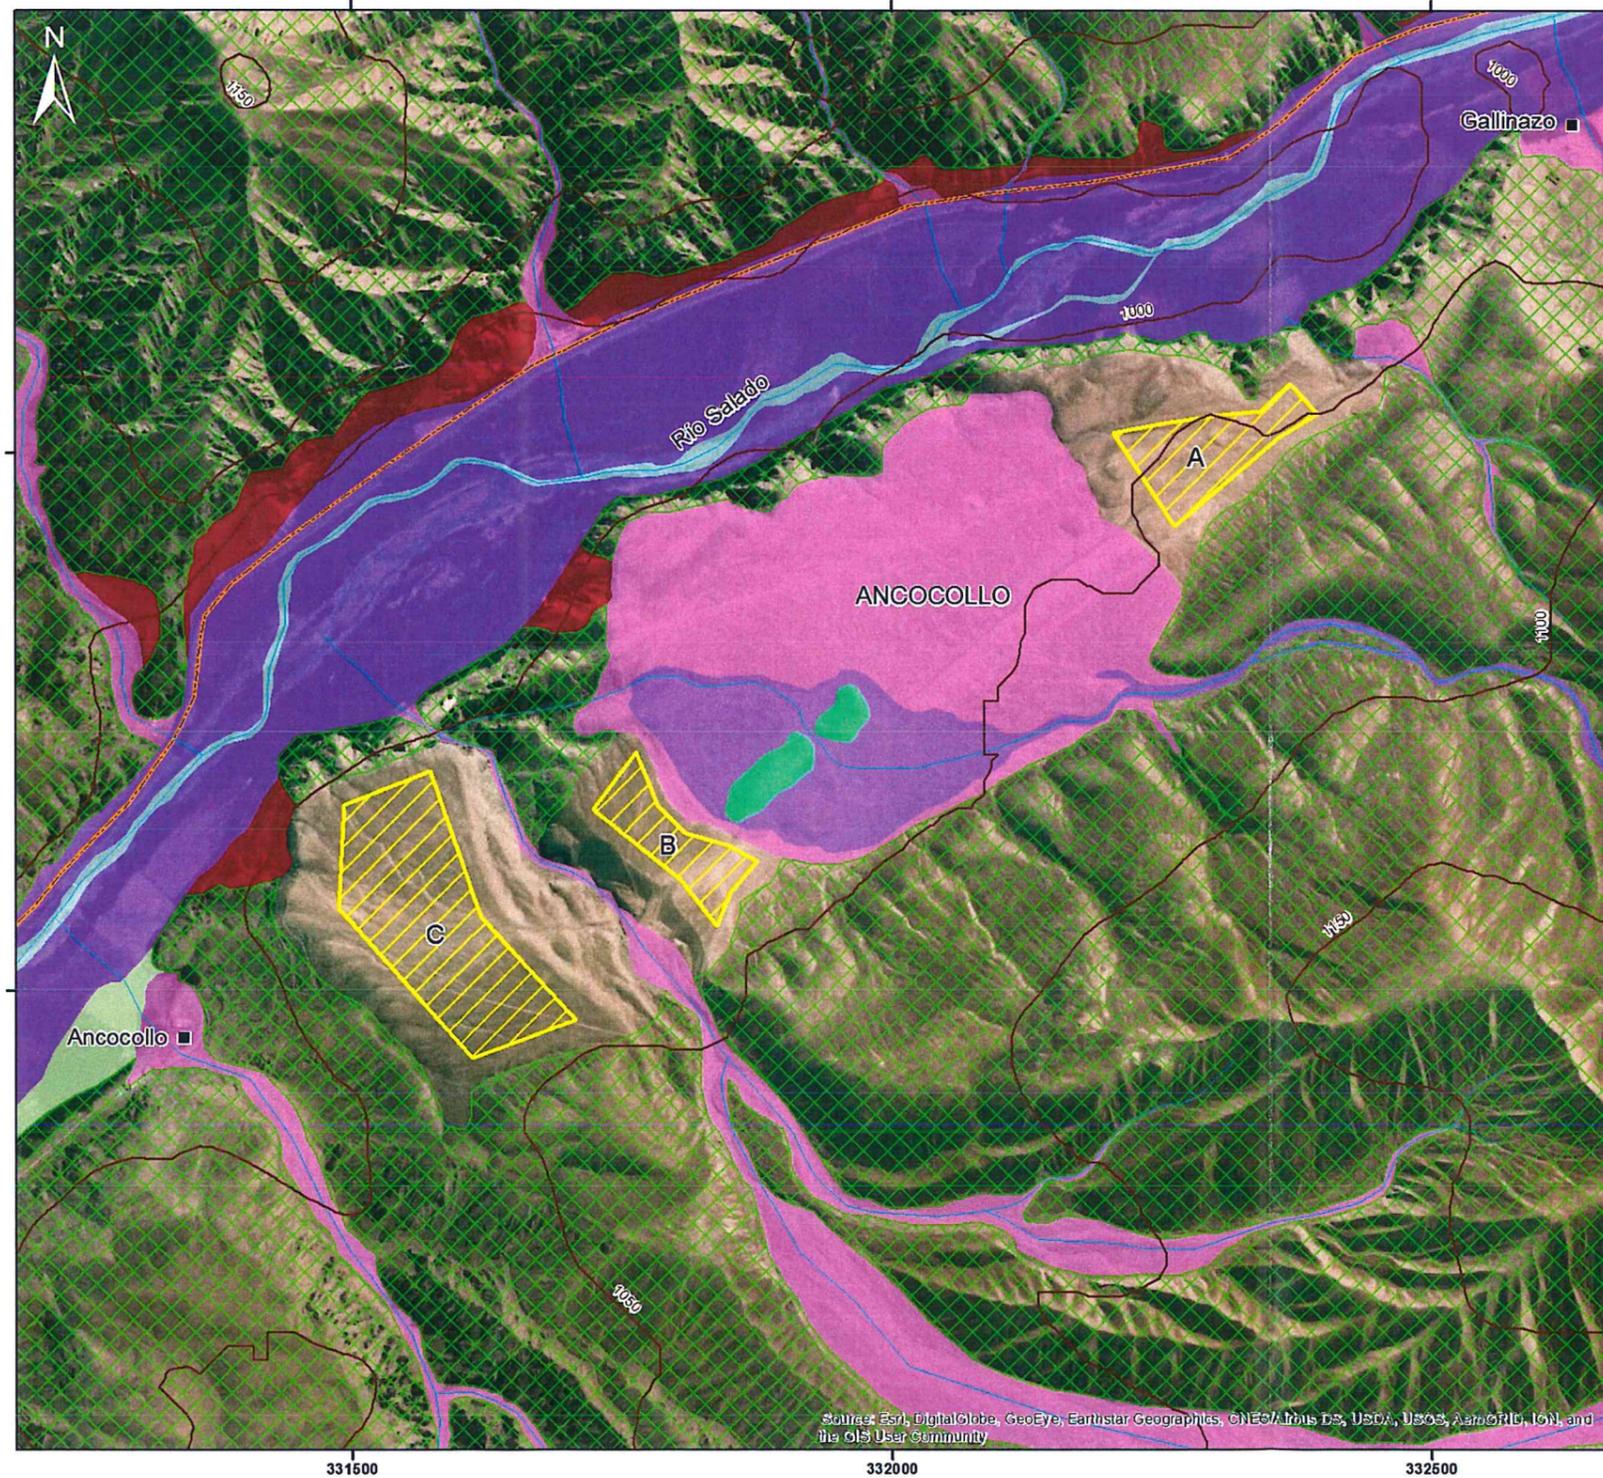
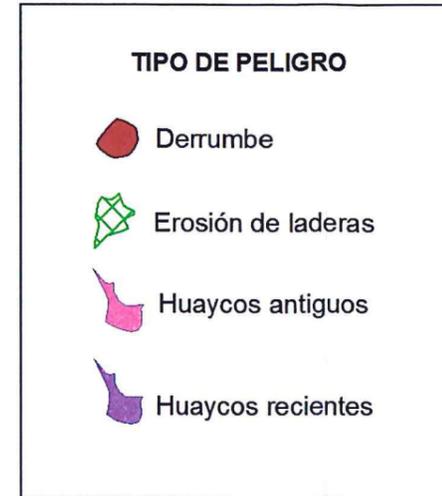
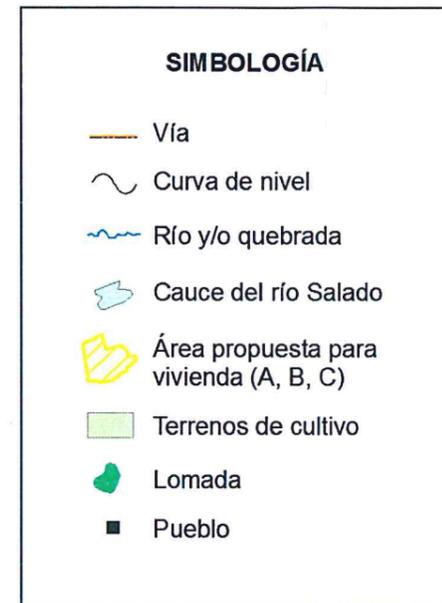
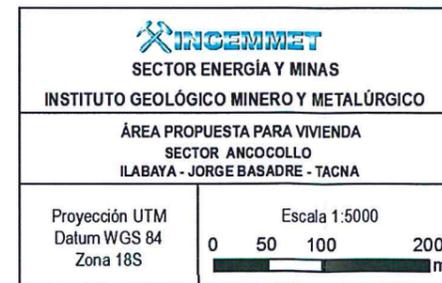
Figura 25. Área propuesta para la reubicación sector Ancocollo.

Este sector se encuentra en la margen derecha de la quebrada Mirave e izquierda de la quebrada Ahorcado (figura 25).

Se encuentra ubicada en la cima de un cerro, en sectores, para nivelar la zona se han realizado corte y rellenos, en la cima y parte de la ladera.

Polígono A: Área de 9930 m<sup>2</sup>  
 Polígono B: Área de 7500 m<sup>2</sup>  
 Polígono C: Área de 27230 m<sup>2</sup>
