DIRECCIÓN DE GEOLOGÍA AMBIENTAL Y RIESGO GEOLÓGICO

Informe Técnico N° A6889

# EVALUACIÓN GEOLÓGICA Y GEODINÁMICA EN LOS SECTORES DE TALANQUIATO Y SAN AGUSTÍN

Región Ayacucho  
Provincia La Mar  
Distrito Samugari  
Paraje Talanquiato y San Agustín

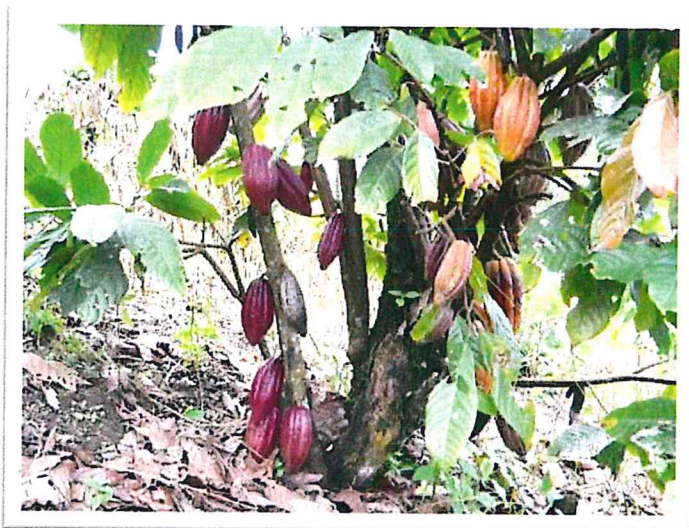
Como resultado del movimiento complejo ocurrido en la quebrada Talanquiato, 25 viviendas, aproximadamente, fueron cubiertas por el flujo de lodo y detritos, adicionalmente se perdieron 100 Ha, aproximadamente, de tierras de cultivo. Los habitantes del anexo Talanquiato se dedican al cultivo principalmente de cacao. (*Ver Foto N° 8*)

*Foto N° 8: Planta y frutos de cacao en terreno cultivado sobre la margen derecha de la quebrada Talanquiato.*
