**CONVENIO DE COLABORACIÓN INGGEMMET-  
MUNICIPALIDAD DE JANGAS**

**INFORME TÉCNICO**

**EVALUACIÓN DE RIESGO GEOLÓGICO EN  
LA MICROCUENCA-PUCAURÁN-ATUPA**

**(DISTRITO JANGAS, PROVINCIA HUARÁZ,  
ANCASH)**

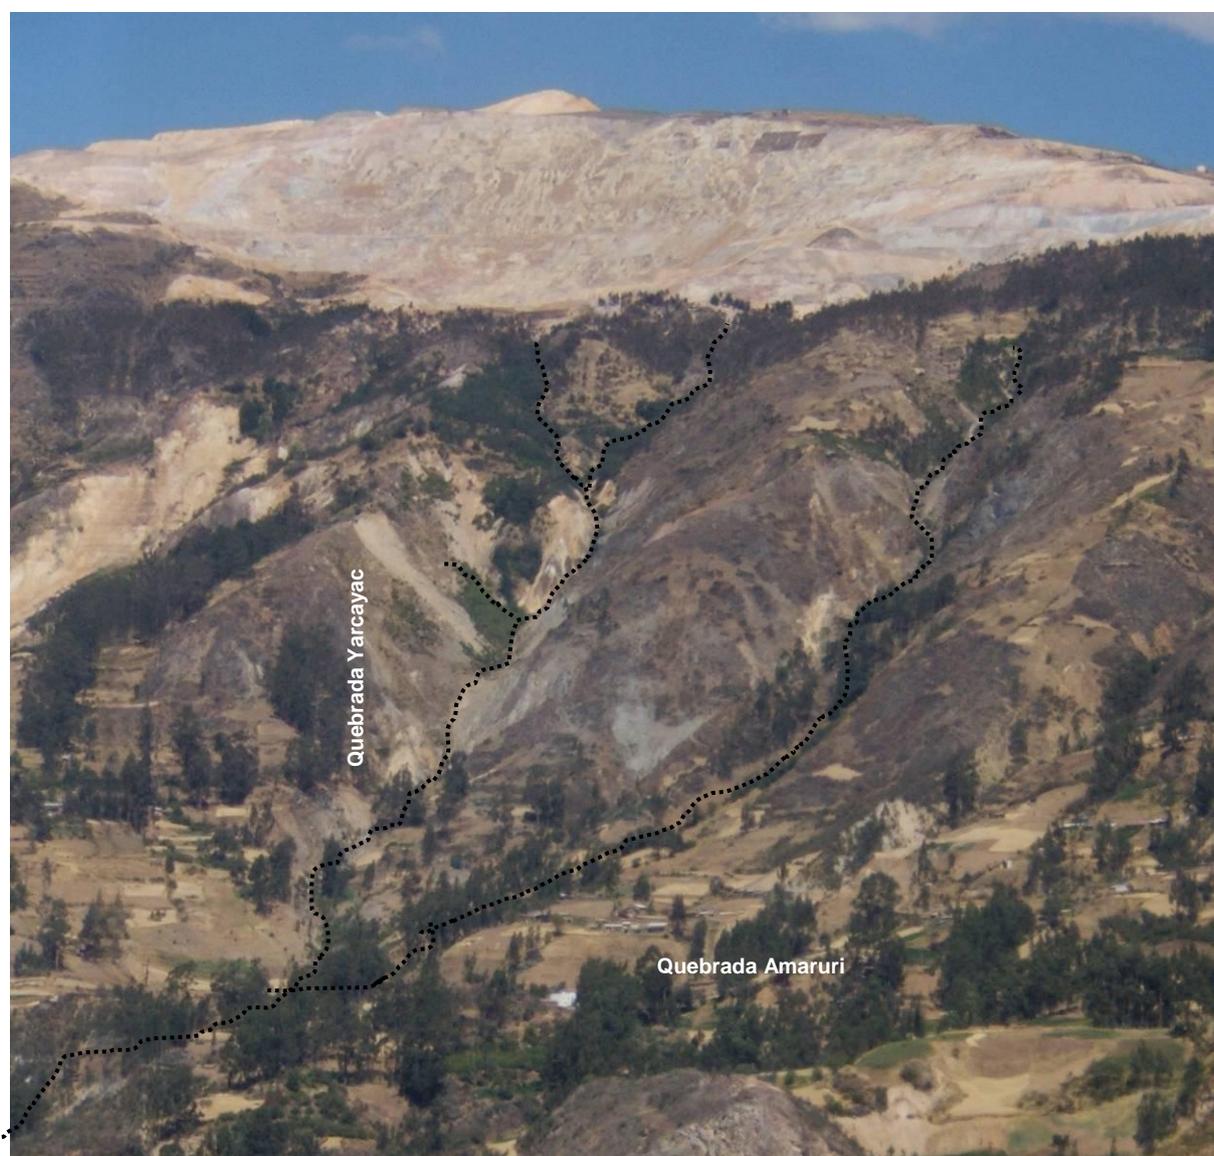
Foto 3. Confluencia de las quebradas Amaruri y Yarcayac; en la parte superior modificación de la cabecera natural de las quebradas-

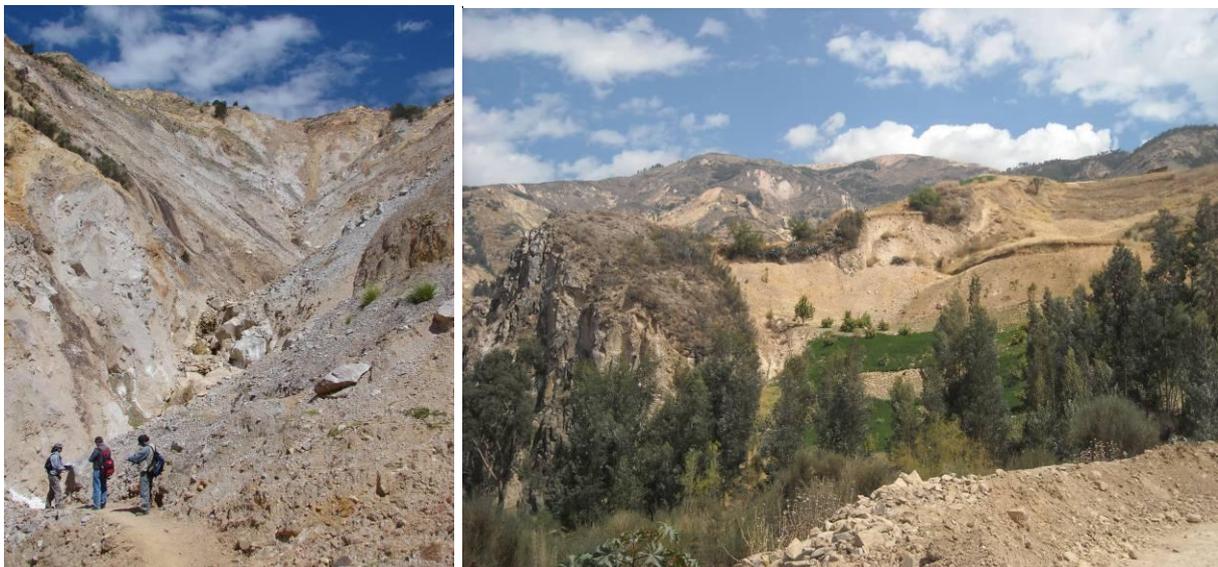
Foto 7. Dos sectores que muestran depósitos residuo-coluviales. La vista izquierda el sector de la quebrada Esperanza; nótese el suelo residual y la remoción por derrumbes en sus márgenes. La vista derecha acumulación residuo-coluvial de gran espesor (movimiento en masa antiguo) en contacto con substrato rocoso sedimentario en el sector del cerro Cunca.

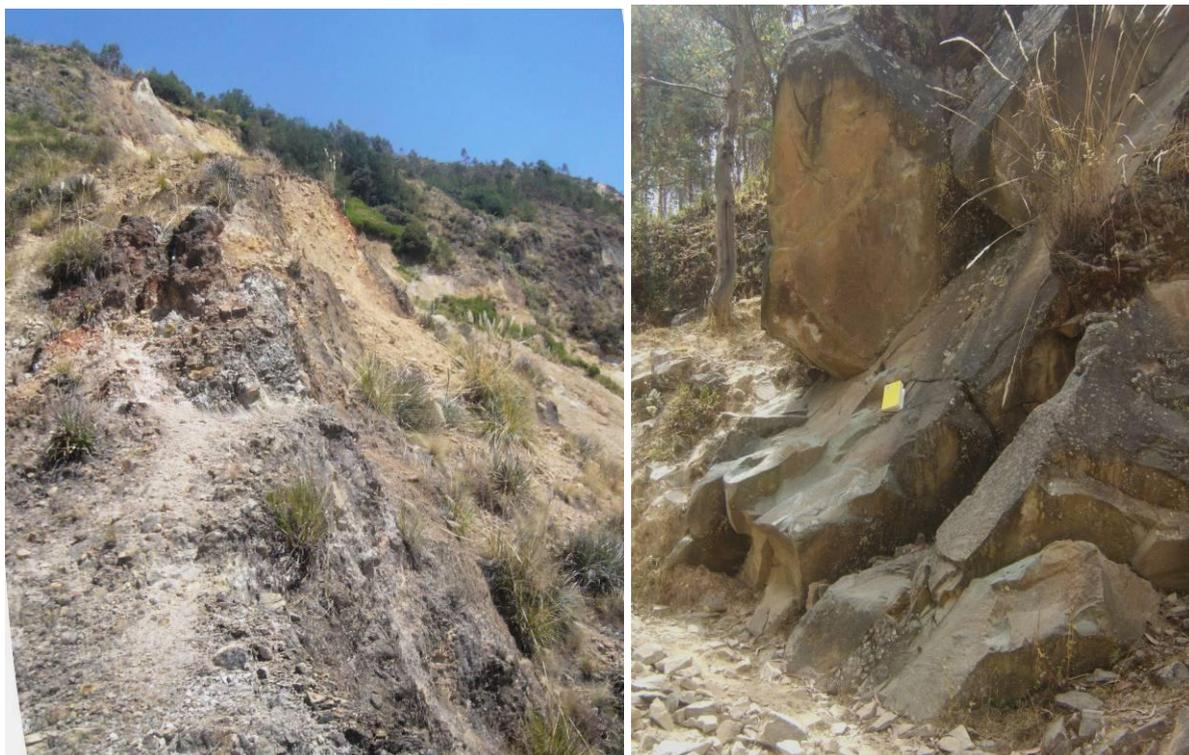
Foto 14. Subunidad volcánica II-2. Secuencias de piroclásticos de bloques y cenizas, en la parte alta de la quebrada Tumbas (izq); se aprecian algunos derrumbes en sus laderas. Lavas andesíticas en la quebrada Colcaurán (der.).

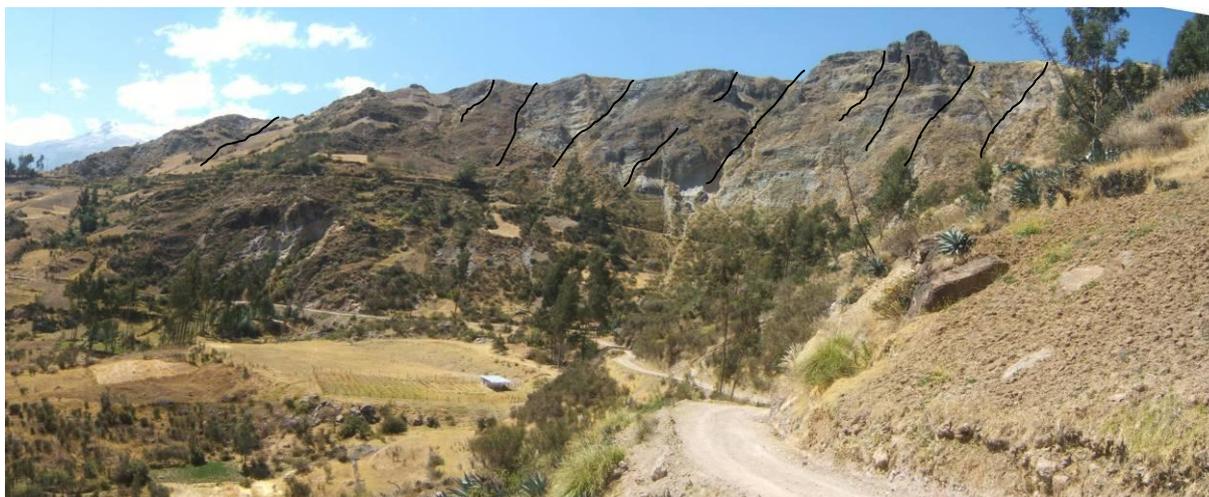
De forma similar se puede apreciar el control estructural en la zona de la quebrada Juchururi, donde un sinnúmero de alineamientos de dirección NO-SE controlaron la disposición de escarpas o zonas de arranque en la zona de un mega - deslizamiento antiguo que afectó la cabecera de dicho cerro generando una gran avalancha de rocas.

Foto 12. Vista hacia el sureste que muestra la familia de estructuras de dirección NO-SE.

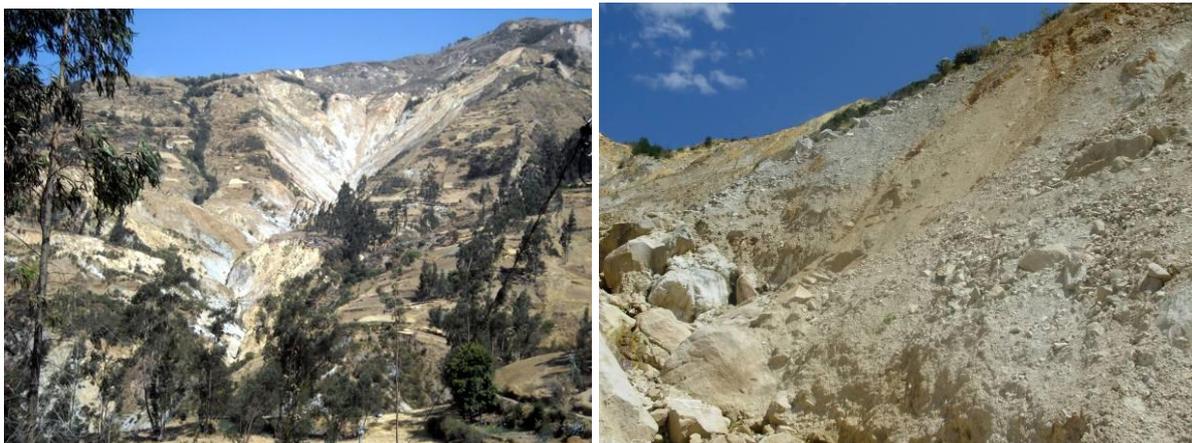
**Zona sin vegetación (Zsv):** Se refiere a las áreas de terreno de limitada habilidad para soportar vida, como rocas expuestas y suelos descubiertos, sin cobertura vegetal. Algunas tierras no presentan un uso aparente por constituir afloramientos rocosos escarpados, problemas de erosión y por movimientos en masa. Por ejemplo las laderas superiores de las quebradas Esperanza y Pucaurán (Foto 21).

Foto 21: Quebrada Esperanza, desprovista de vegetación por los derrumbes y deslizamiento producto de su profundización. La vista derecha muestra un detalle de la quebrada Esperanza entre Antahurán y Atupa.

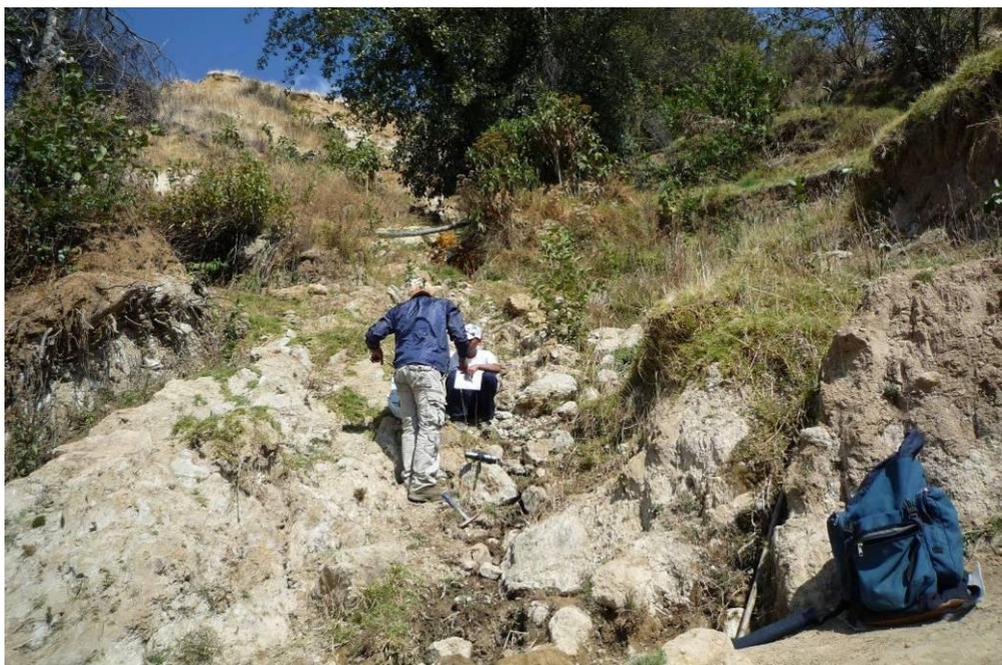
se puede ver un pequeño derrumbe que fue generado por la presencia de este manantial (ver fotos 24 y 25).

Foto 24 Manantial Quitapujio 2, nótese al derrumbe generado por el afloramiento de aguas subterráneas de flujo sub superficial.

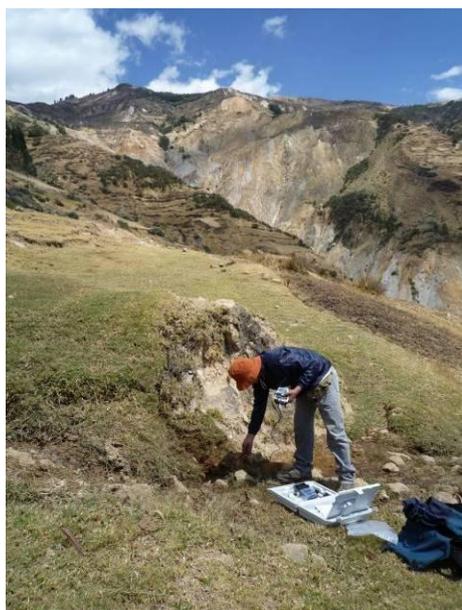
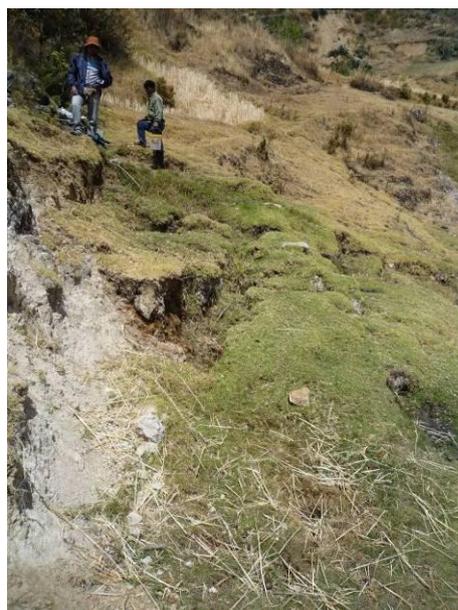
Foto 25. Surgencias de los manantiales Ocoruri 1 y Ocoruri 2, los cuales a partir de sus afloramiento se presentan saturados de aguas subterráneas, formando pequeños aniegos o bofedales; margen derecha de la quebrada Esperanza.

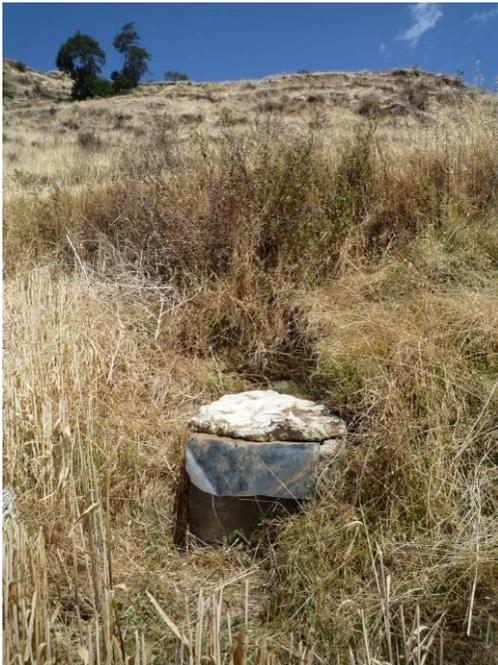
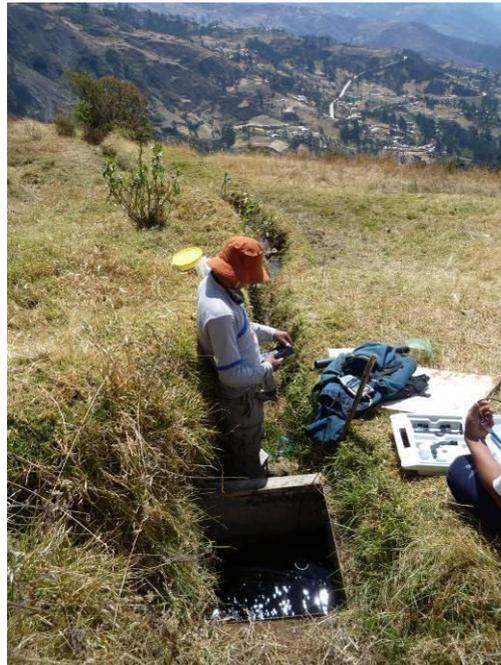
Foto 27. Manantiales Chicapujio 1 (JAN\_0806; vista izquierda) y Chicapujio 2 (JAN\_0807; vista derecha) captados para uso agrícola. Nótese cerca al manantial Chicapujio 2 un canal rustico que conduce las aguas por suelos permeables a la quebrada Esperanza, los cuales favorece a la infiltración.

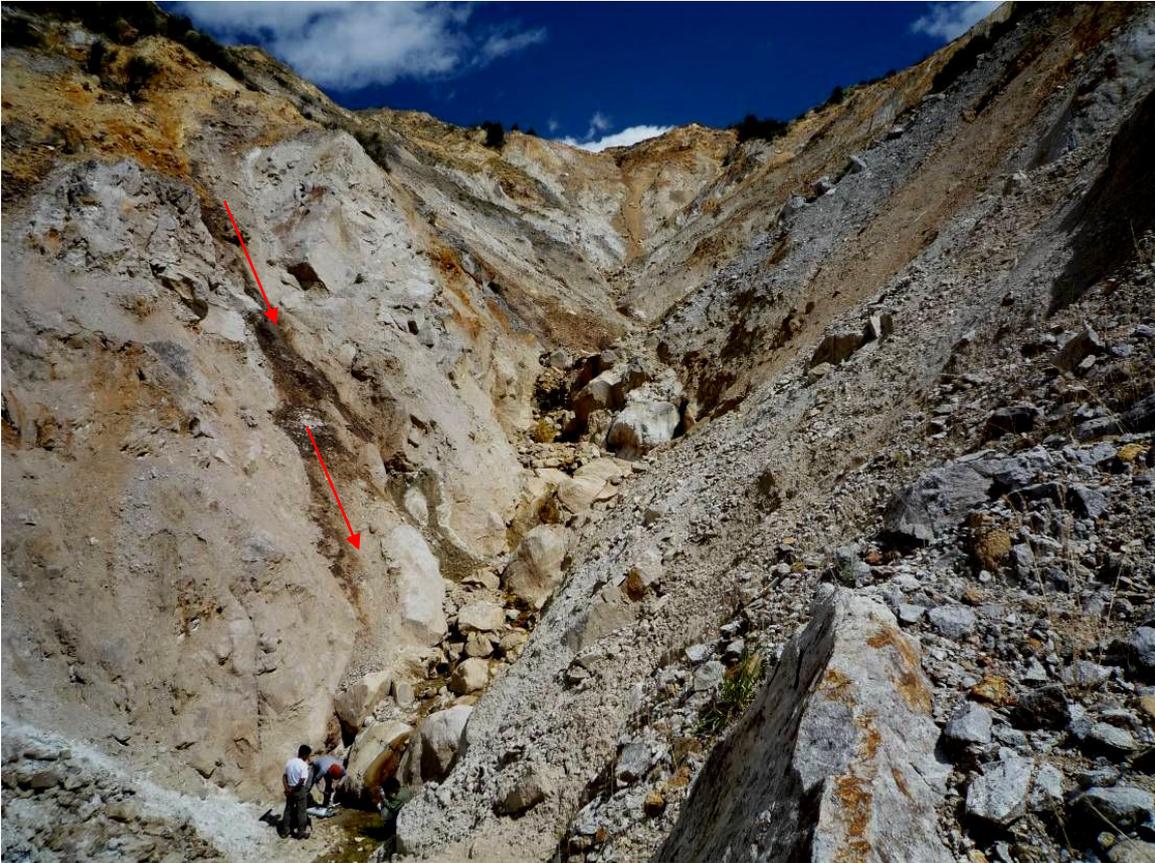
Foto 28. Surgencias de flujos sub-superficiales en la margen derecha de la quebrada Esperanza, se observan la dirección de flujos de noroeste a sureste.

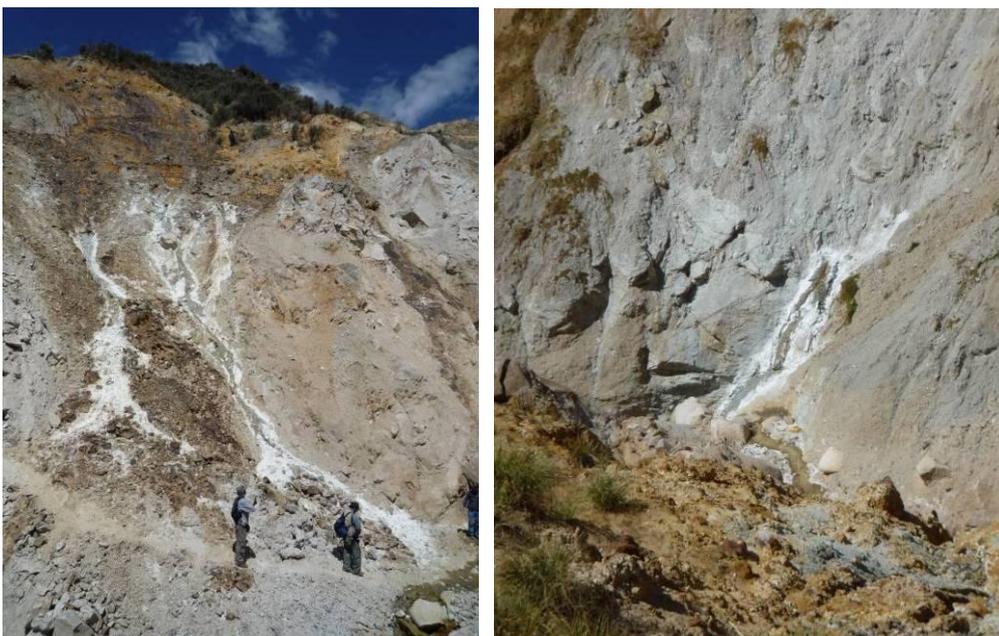
En la quebrada Esperanza se observa también restos de surgencias temporales de aguas subterráneas, que dejaron precipitados de calcita, principalmente en la margen derecha. La dirección de flujo preferencial es norte - sur y noroeste - sureste con dirección de la quebrada principal. Este comportamiento influye en la erosión del material, formando pequeñas cárcavas durante la duración de la surgencia. El comportamiento físico de los materiales de la ladera (limos, arcillas y materiales alterados) se manifiesta también por impactos de gotas de lluvia y por la misma precipitación que satura los poros de la arcilla aumentando el peso y en sectores mas impermeables formando pequeñas cárcavas.

Foto 29. Evidencia de surgencia de flujos sub-superficiales temporales en la margen derecha de la quebrada Esperanza. Nótese los afloramientos de calcita, en color blanco.

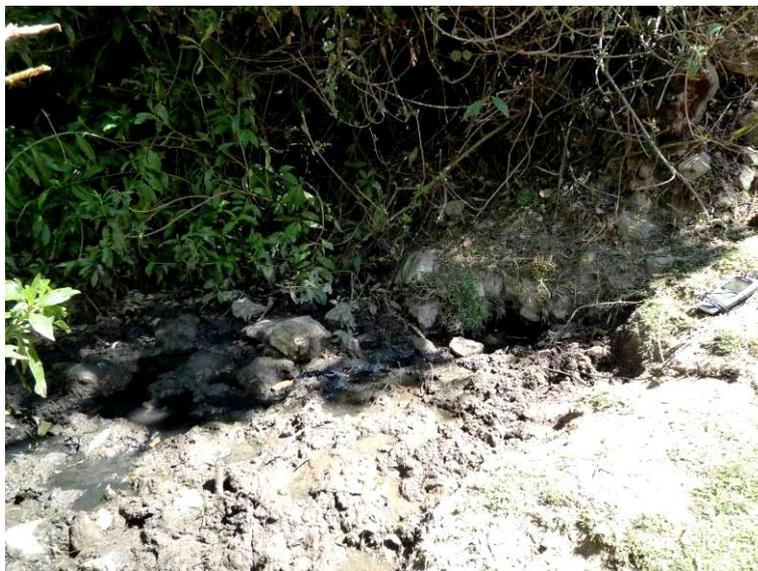
**Surgencias en la quebrada Pucaurán:** En las inmediaciones de la quebrada Pucauran se observan pequeñas surgencias con afloramiento de calcita, muy similares a las de la quebrada Esperanza, pero también se tienen evidencias de surgencias temporales con restos de oxido de hierro dejadas por la ruptura de tuberías de conducción y también de forma natural. La presencia de aguas subterráneas permanentes en esta quebrada se restringe a dos manantiales (Huayroruri JAN\_ 0832 y Secsipacham JAN\_0819) de muy bajo caudal pero que pueden estar condicionando el comportamiento geomecánico del talud porque saturan los suelos y generan la presencia de vegetación freatofita que aumenta el peso de los materiales inestables, en zonas de alta pendiente (ver fotos 30 y 31).

Foto 30. Manantial Huayroruri donde se observa el material saturado y la presencia de vegetación que crece solo donde el nivel freático es alto.

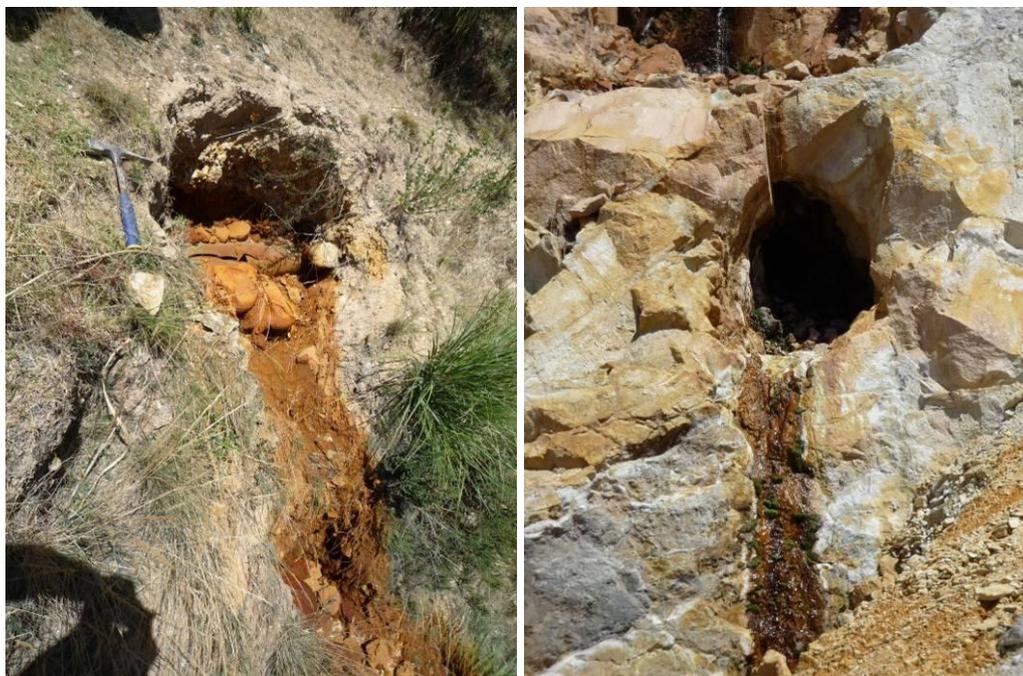
Foto 31. Surgencias temporales con presencia de oxido de hierro en la quebrada Pucaurán.

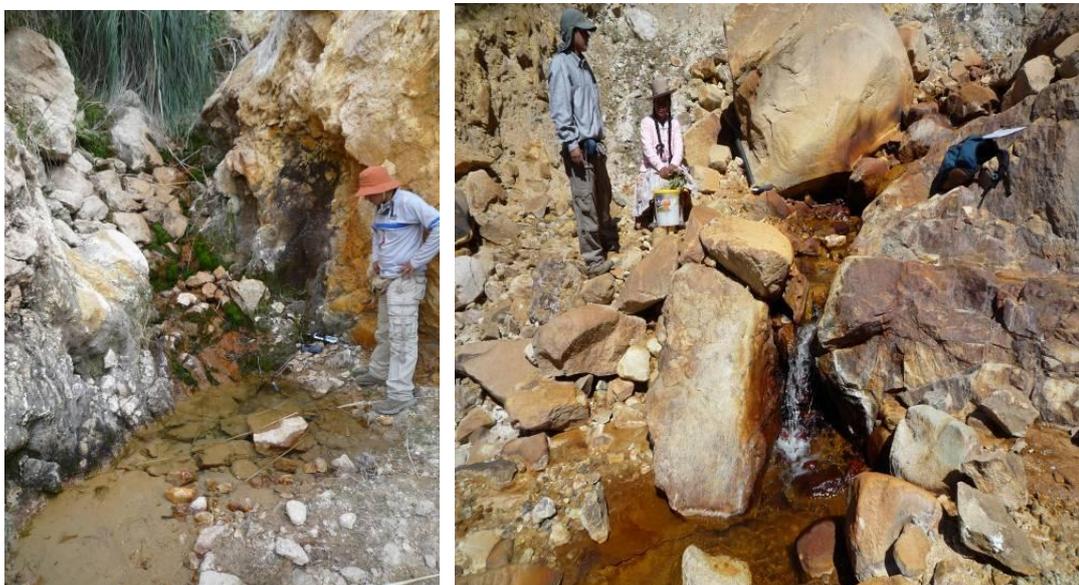
2,824; todos estos confluyen en la quebrada Pucaurán 2 (ver mapa hidrogeológico). En el punto de control Pucaurán 2 el caudal registrado para agosto del 2010 fue de 4,5 l/s y el pH de 3,075, los cuales en un escurrimiento de entre 1 y 2 kilómetros, reduce su caudal pero mantiene su pH ácido. Sin embargo a mayor escurrimiento y por el contacto con la calcita reducen la acidez y neutralizan el pH. La foto 32 muestra vistas de dos de los manantiales.

Foto 32. Puntos de control en el Afluente Pucauran que proviene de terrenos de la mina Pierina (medido a la altura del cerco perimétrico) y Pucauran 2, ubicado dos kilómetros abajo donde el agua se mantiene con el pH ácido.

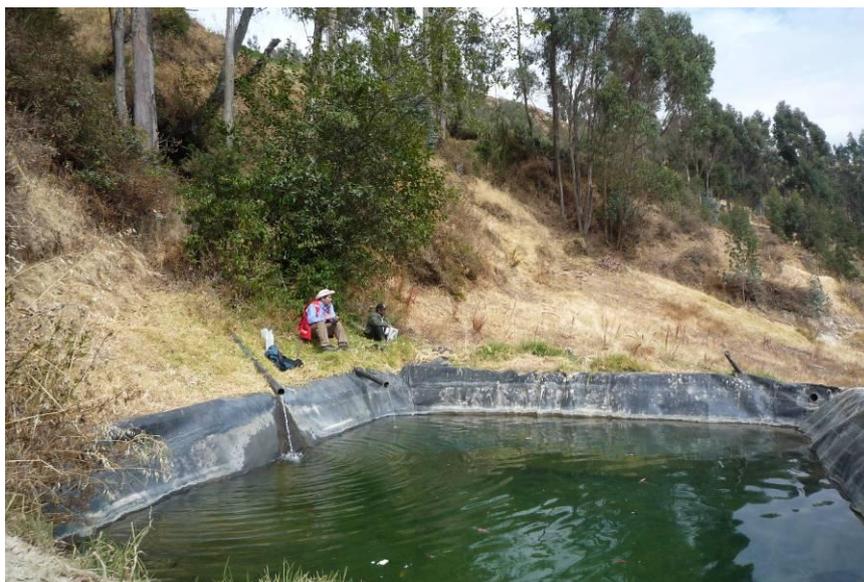
Foto 34. Manantial Ama (JAN\_0829) captado para uso agrícola, cuya surgencia se encuentra cubierta con vegetación por encima del reservorio nocturno.

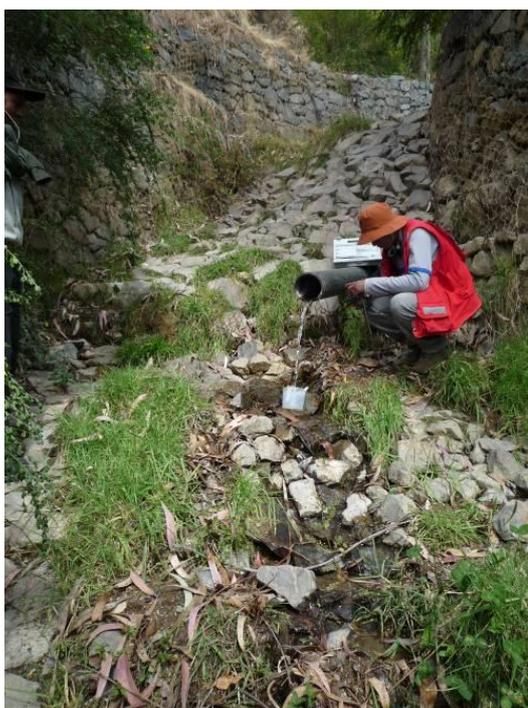
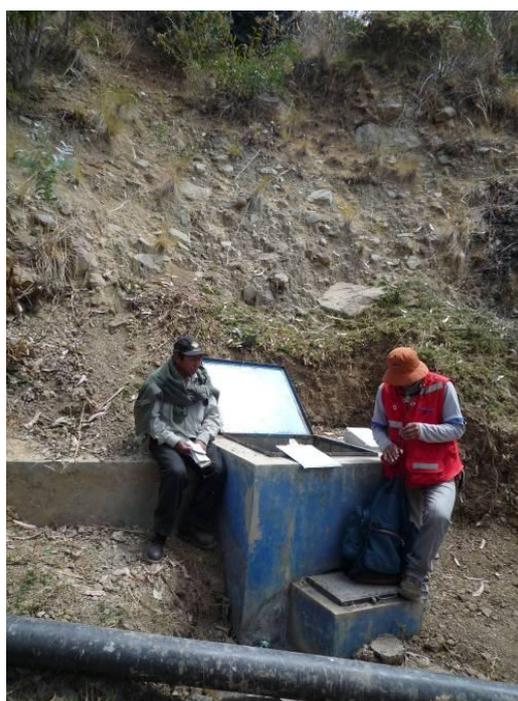
aparentemente estables, sin embargo su ubicación nos muestra que están dentro de un deslizamiento antiguo en el sector de Atupa.

Foto 35. Manantial Ocohuitsan 2 (JAN\_0832) cuya surgencia es el drenaje de un muro de estabilización con gaviones y el manantial Choque 3 captado mediante alerones.

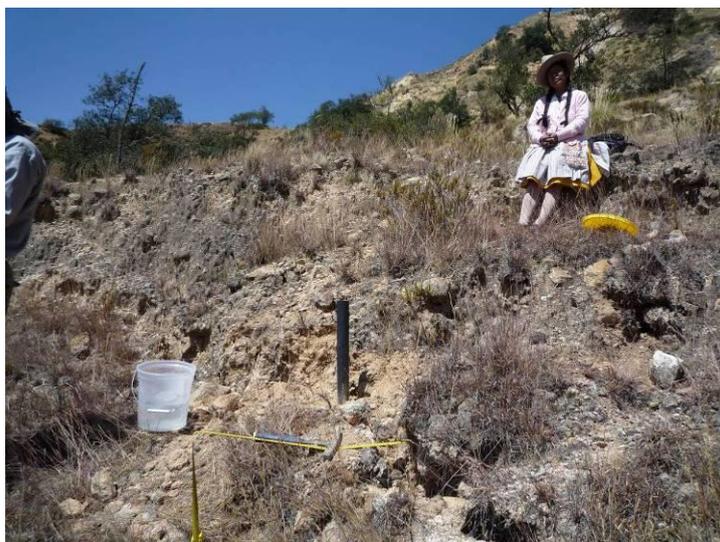
El primer ensayo se realizó en los materiales alterados, formados por arcillas muy plásticas, de baja a casi nula permeabilidad. El segundo se realizó en la corona del deslizamiento ubicado en la parte alta de Antahurán y el tercero en un agrietamiento muy cerca de Atupa. Los ensayos realizados en estos dos puntos tuvieron como objetivo calcular la conductividad hidráulica de los materiales ubicados en zonas de agrietamiento. La permeabilidad en los materiales arcillosos es muy baja, por lo tanto las zonas donde es posible la infiltración de aguas de lluvia constituyen únicamente los afloramientos de rocas volcánicas compactas y fracturadas. Son consideradas también, como las únicas que permiten la circulación de las aguas subterráneas. La principal fuente de recarga de los acuíferos fisurados constituye la precipitación pluvial. Esta infiltra en las rocas volcánicas, circula en profundidad y descarga en los manantiales, condicionados por materiales impermeables.

Foto 37. Ensayo de infiltración realizada en la zona agrietada del deslizamiento. Parte alta de Antahurán.

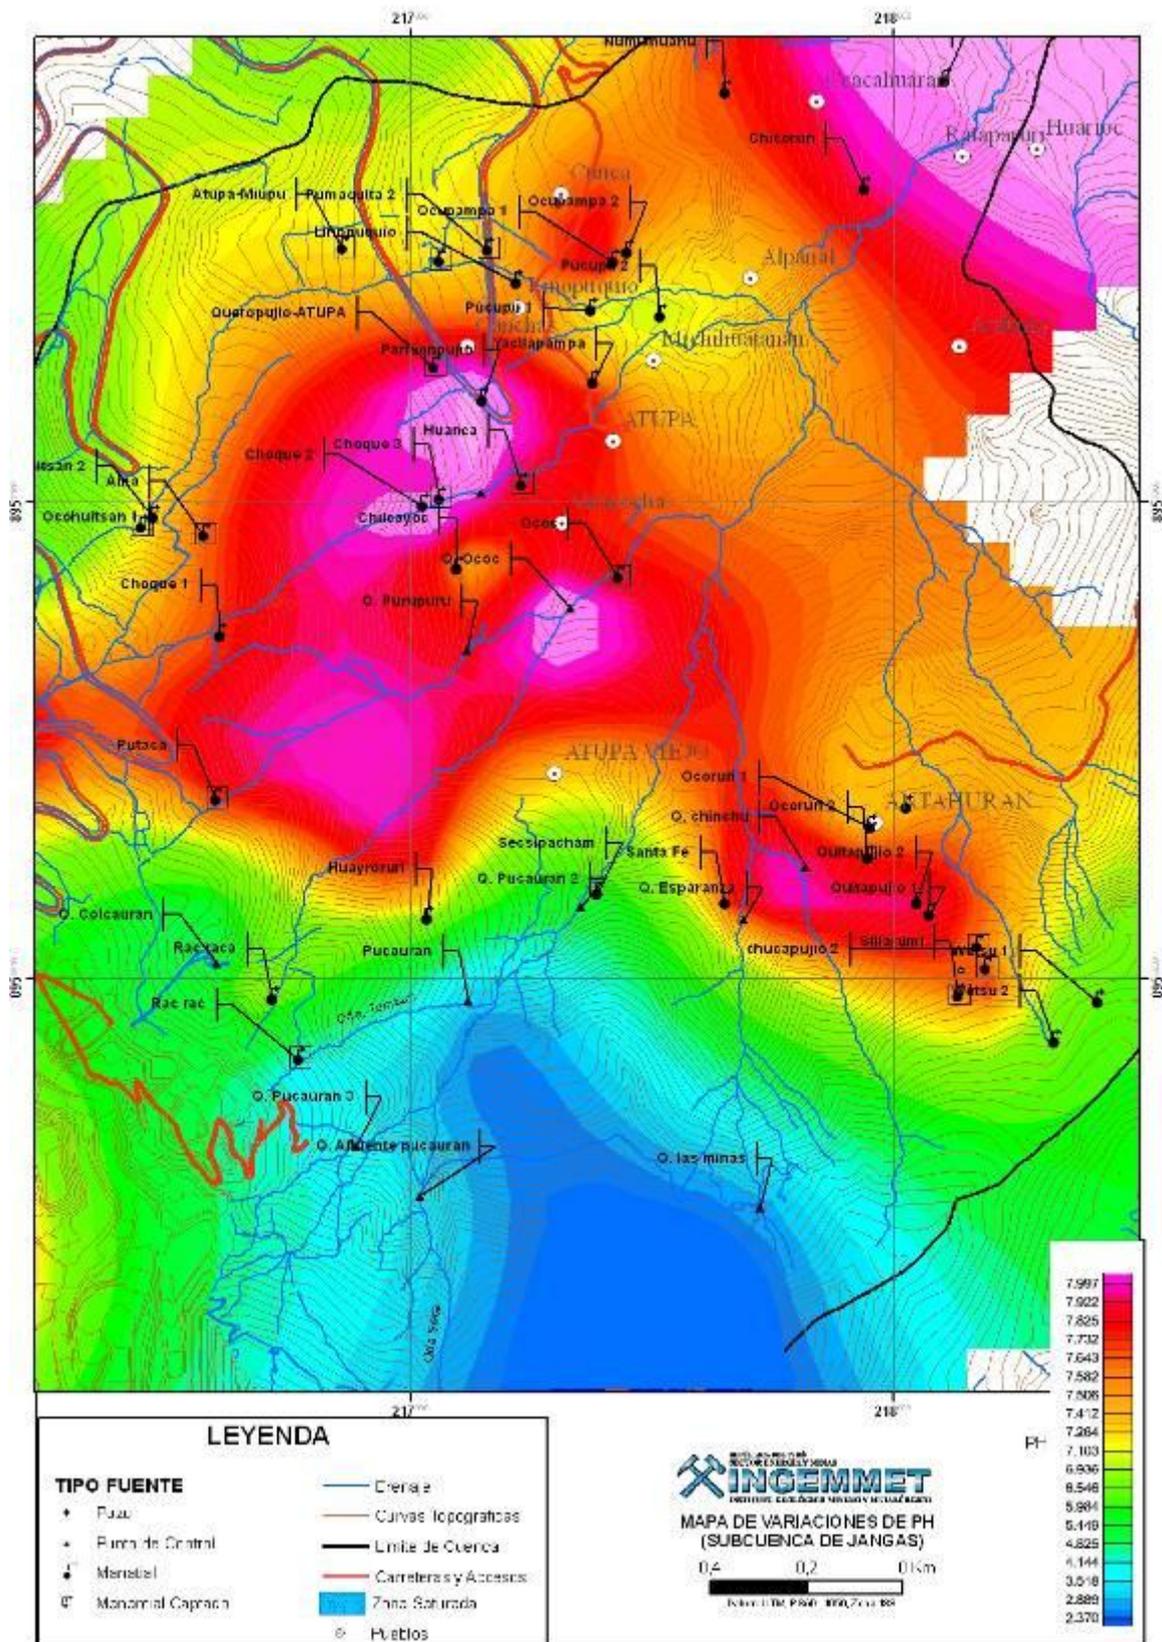
Figura 6. Variaciones de PH en las quebradas Pucaurán – Atupa.

En el mapa de variaciones del pH (ver figura 6) se puede observar que los flujos ácidos se encuentran en la parte sur, en las nacientes de las quebradas las cuales se van neutralizando, a medida que bajan hacia los poblados de Antahuran y Atupa.

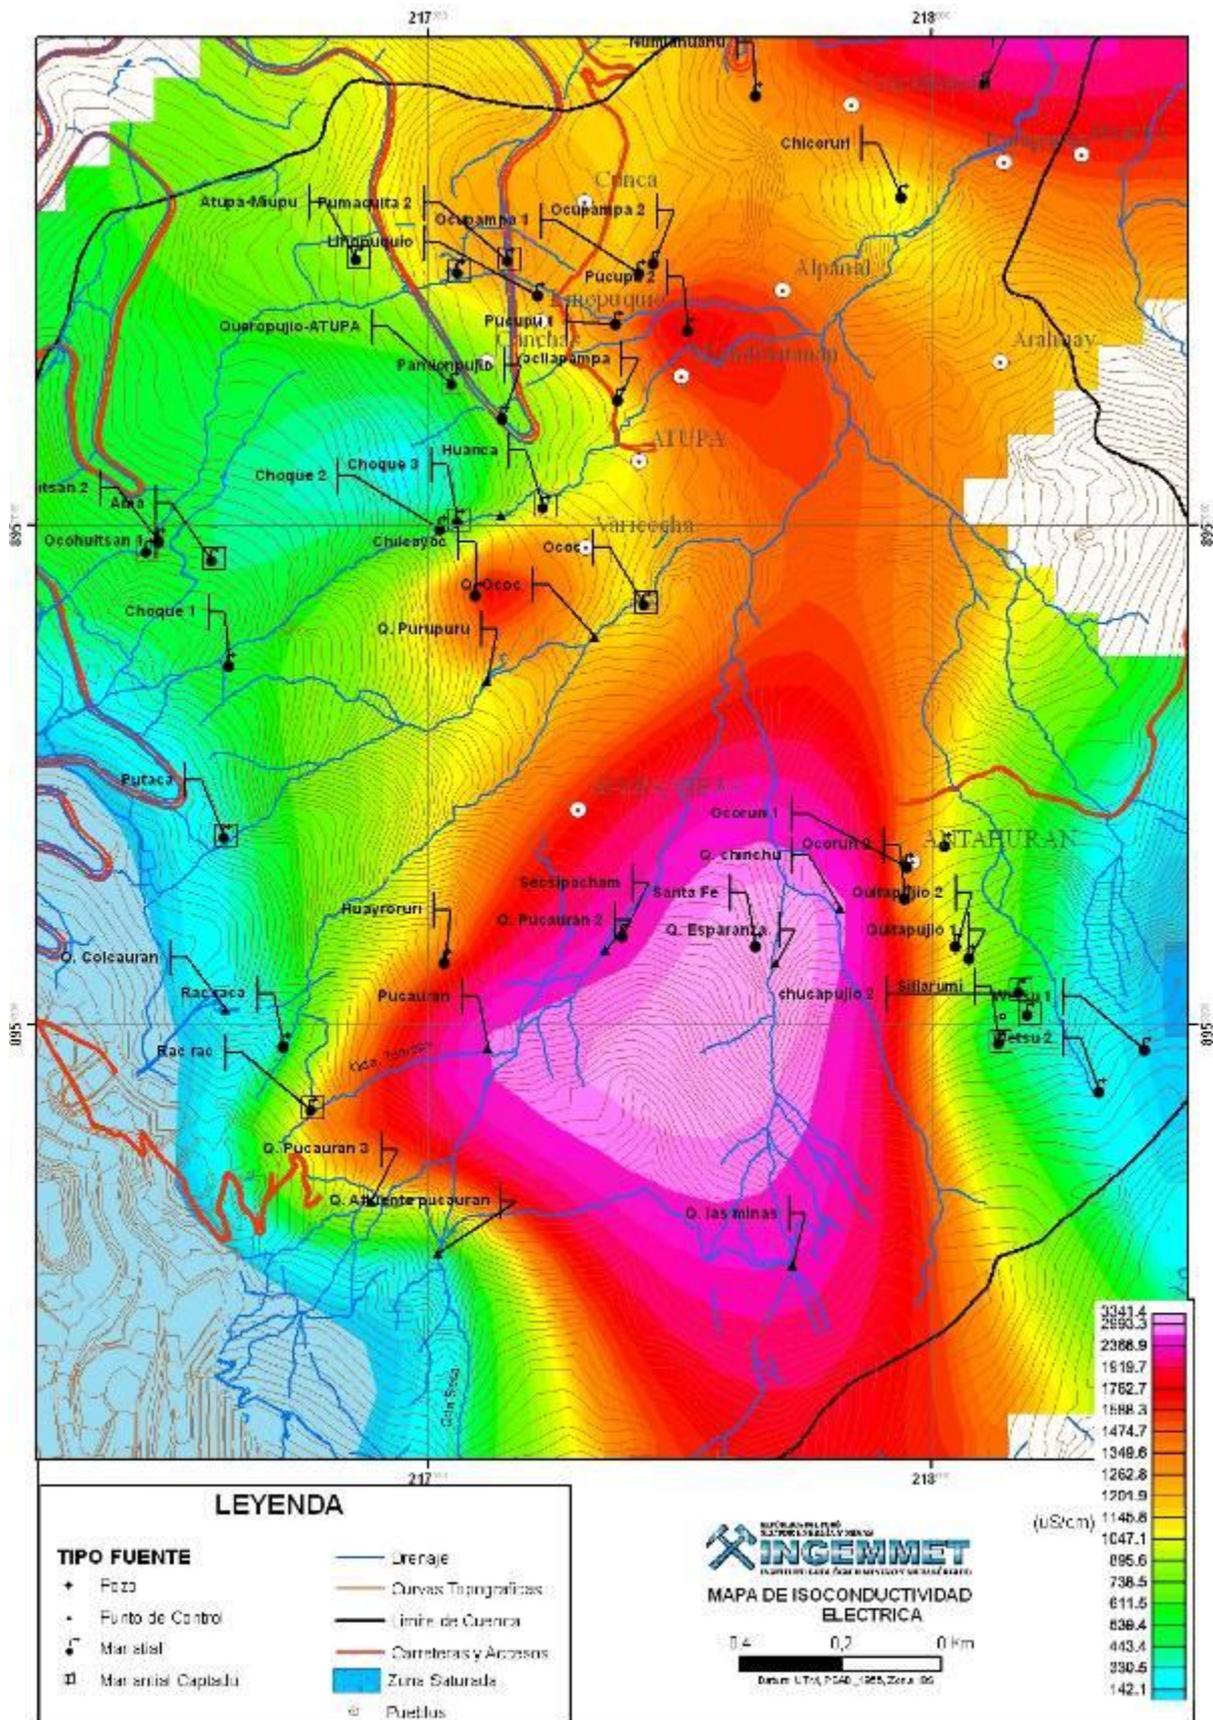
Figura 7. Variaciones de conductividad eléctrica en las quebradas Antahuran-Atupa.

Según este mapa, las zonas de mayor contenido de sales y carbonatos (entre 1500 y 300 uS/cm) se encuentran entre las nacientes de las quebradas Pucaurán y Esperanza pasando por el sector de Atupa Viejo, justamente donde los materiales ácidos que salen de la mina se

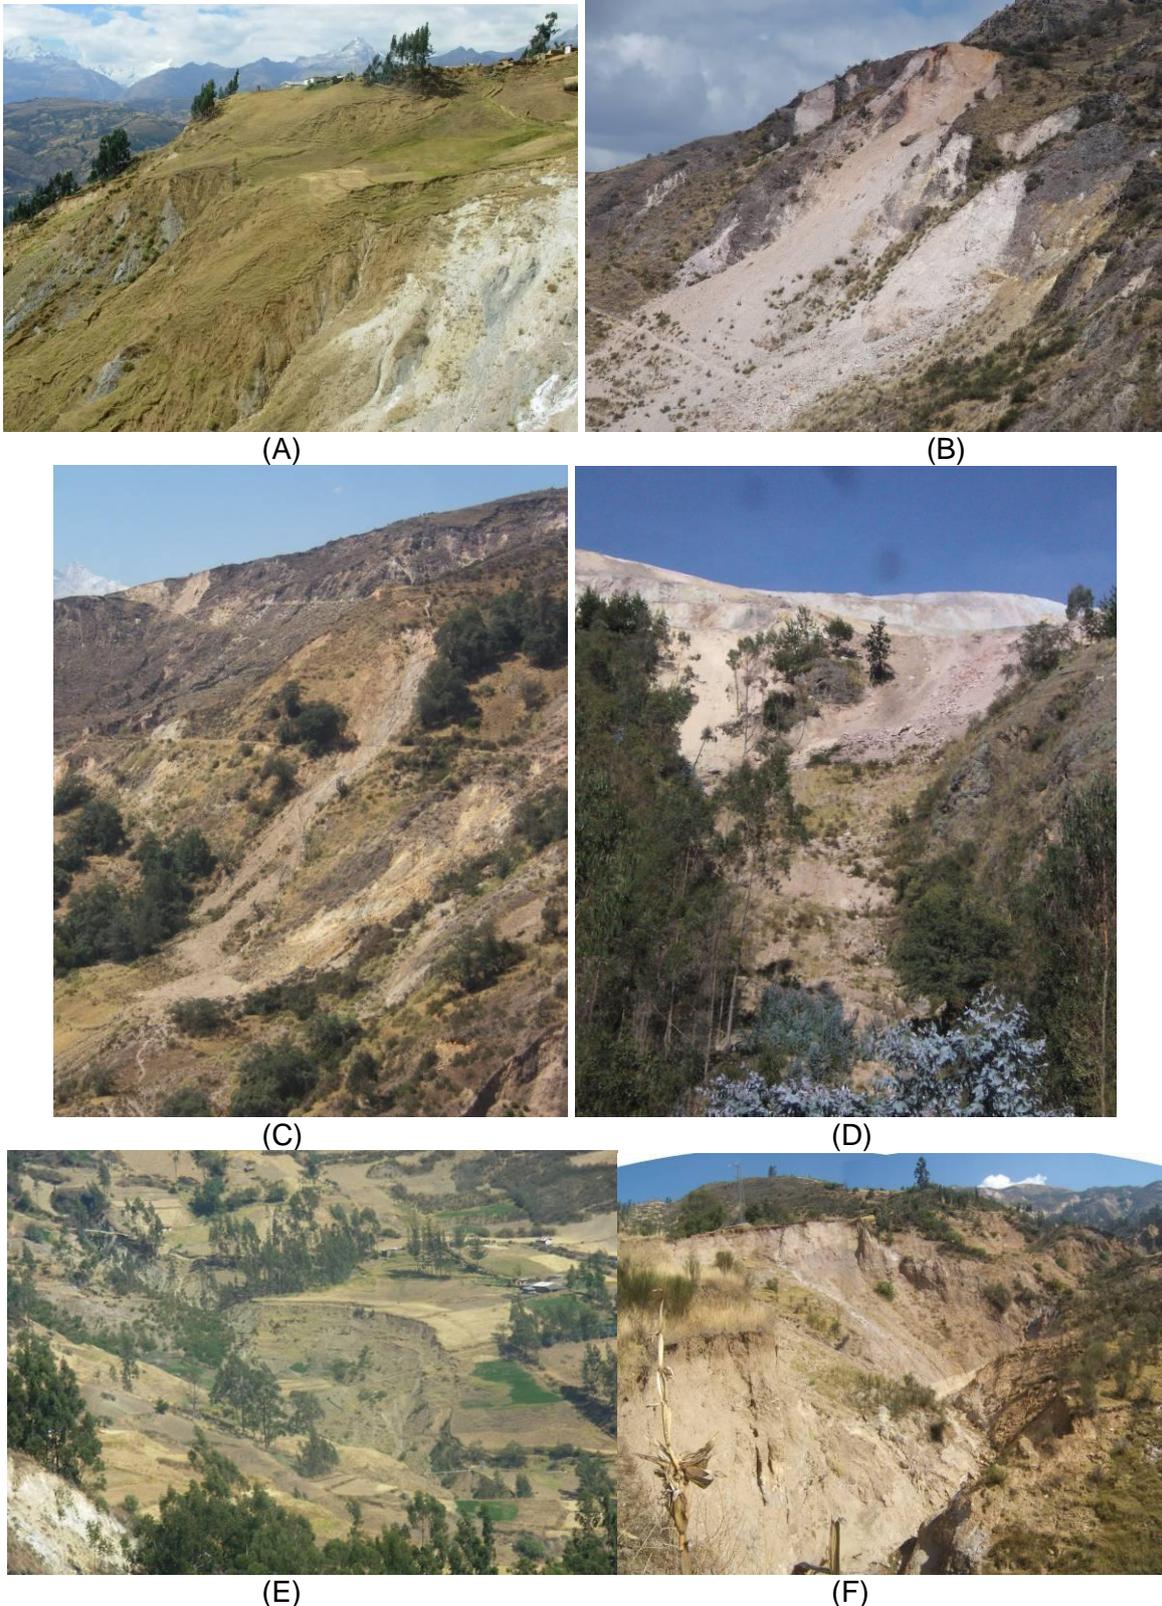
A continuación describimos de manera general los procesos de movimientos en masa encontrados, de acuerdo a su tipología. Ejemplos de estos procesos se muestran en las fotos 39A al F.

Foto 39. Ejemplos de diferentes procesos de movimientos en masa en la microcuenca: reptación (A), derrumbe (B), derrumbe-flujo (C), derrumbe-flujo originado por la actividad antrópica, borde del tajo de mina (D), deslizamiento rotacional antiguo (E), derrumbes y deslizamientos en la parte inferior de la quebrada Pucaurán (F).

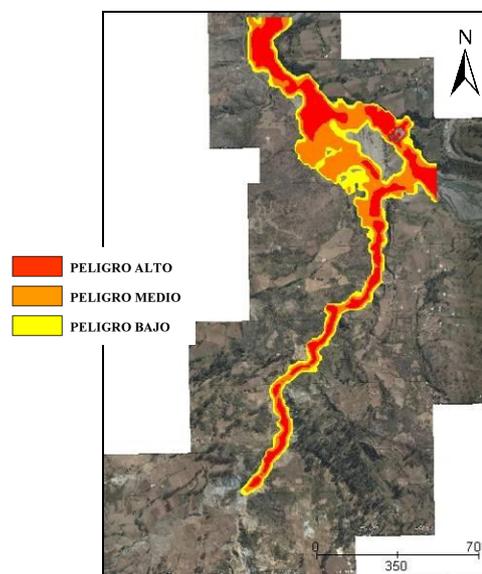
- **Mapa de elevación máxima del flujo.-** Muestra las alturas máximas tomadas por el flujo durante la simulación (figura 25).
- **Mapa de velocidad de flujo (polígonos y vectores).-** Muestra las velocidades y distribuciones del flujo en la quebrada Pucauran y alrededores expresados en polígonos promedio y vectores de velocidad, dirección, turbulencia (figura 26).
- **Mapa de peligros por flujo.-** Muestra una zonificación de peligros según la combinación de los factores (mapas) antes explicados. Estos están expresados en Peligro Alto (Rojo), Peligro Medio (Anaranjado), Peligro Bajo (Amarillo) (figura 27).

Figura 27 Mapa de peligros por flujo.

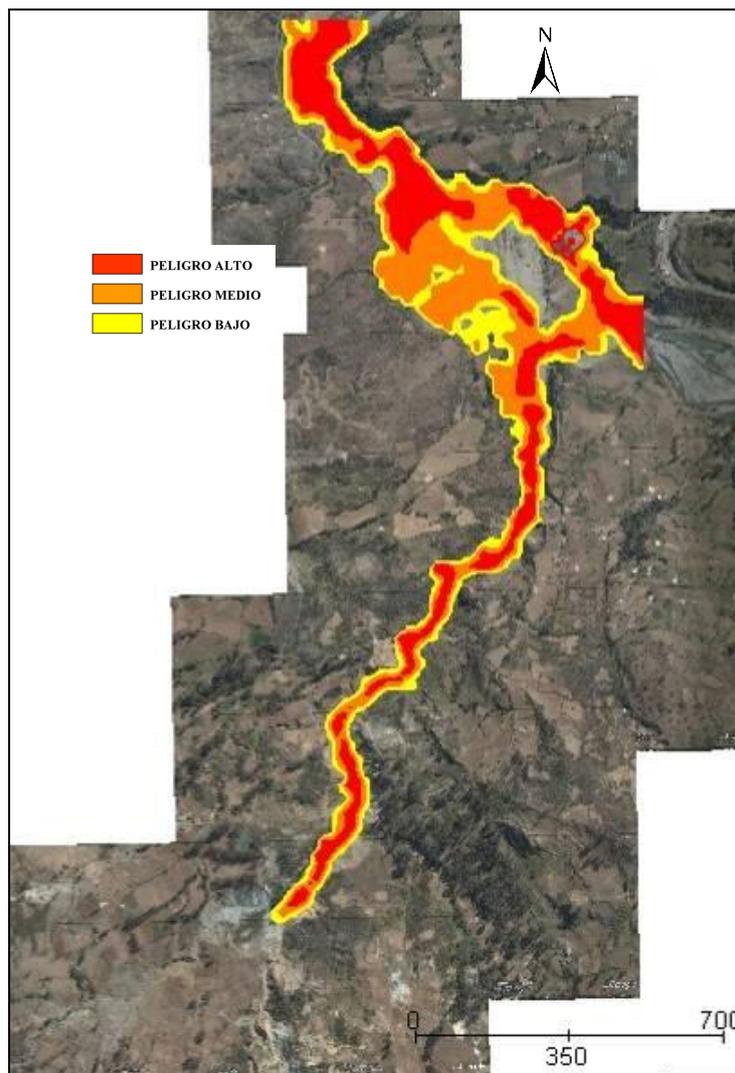
**En el mapa de peligros por flujo,** se muestra una zonificación de peligros según la combinación de los factores (mapas) antes explicados. Estos están expresados en Peligro Alto (Rojo), Peligro Medio (Anaranjado), Peligro Bajo (Amarillo) (figura 28).

Figura 28. Zonificación de peligros por flujo de detritos.

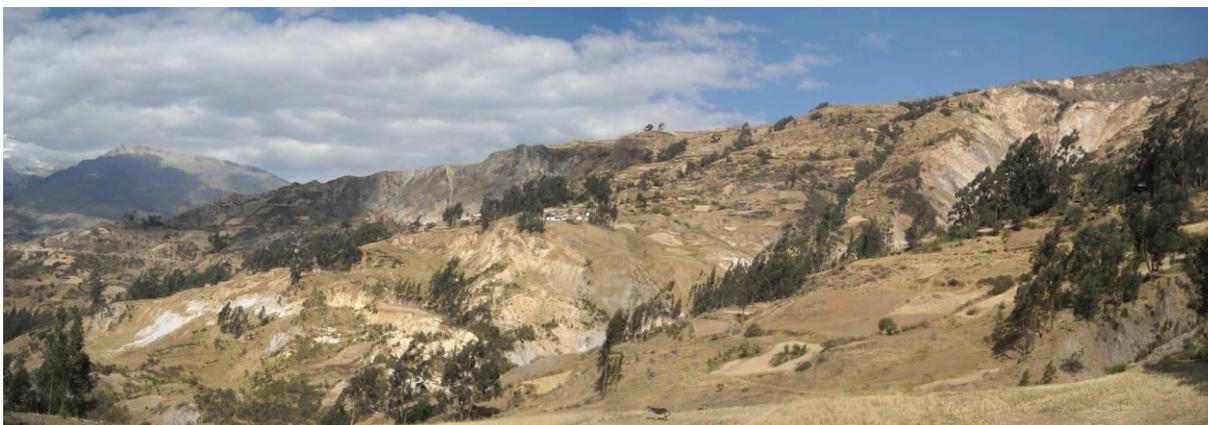
En el área estudiada se ha observado roca volcánica de tipo dacita, generalmente se encuentra muy meteorizada y alterada, característico por su coloración blanquecina amarillenta, de fácil erosión por aguas de escorrentía superficial, tal como se encuentra en el curso alto de las quebradas Esperanza y Pucaurán (foto 39).

Foto 39. Vista panorámica del deslizamiento en el sector de Antahurán.

conformando las líneas de cumbre. Donde predomina por lo general el basamento rocoso, constituyen zonas estables. El centro poblado de Antahuran se localiza en una línea de cumbre de regular amplitud (foto 39), rodeado por laderas de moderada estabilidad. El área está afectada por movimientos de masa tales como deslizamientos, en el lado norte de Antauran y reptaciones de suelo en el lado oeste de Antahuran (foto 40).

El centro poblado de Antahuran, lugar en donde se encuentran las viviendas, al encontrarse asentado en la línea de cumbre, se presenta estable (ver mapa de susceptibilidad). El deslizamiento localizado al norte del pueblo, como se describió anteriormente no presenta rastros de movimientos recientes y no se prevé un colapso inmediato o en pocos años que puedan significar un riesgo inmediato para la seguridad de las viviendas aledañas a la ladera en donde se presentan los fenómenos de geodinámica externa; sin embargo es recomendable un monitoreo periódico del área en proceso de deslizamiento (fotos 10 y 11).

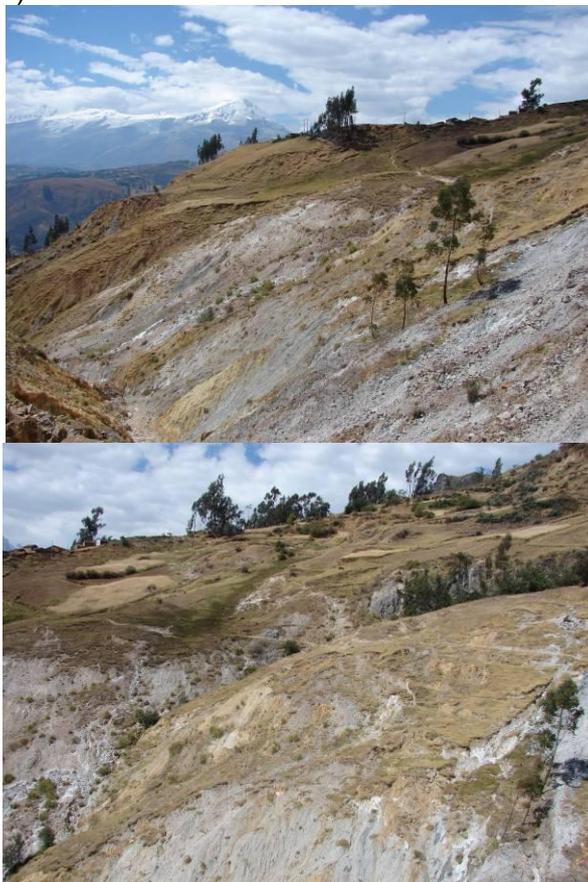
Foto 40. Reptación de suelos en el lado noroeste de Antahurán.

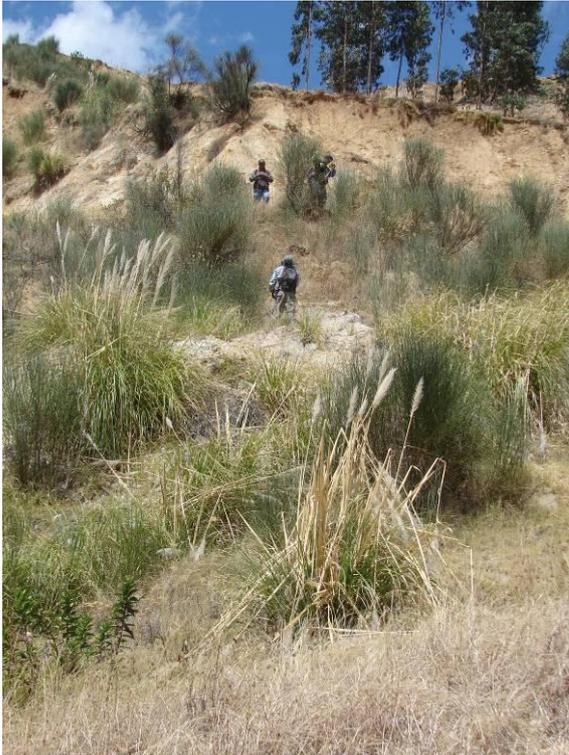
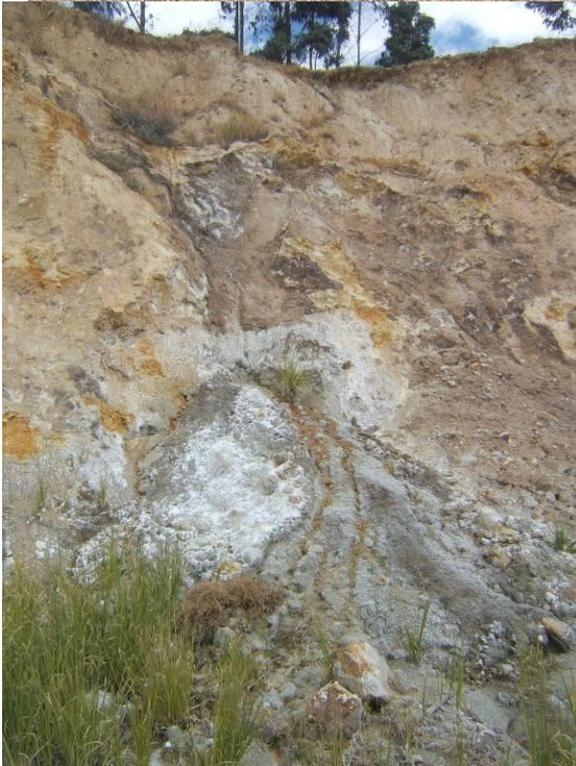
Al pie de la segunda escarpa principal del deslizamiento (situada debajo de la primera escarpa principal) se localiza una filtración (foto 42), en este sector ocurren filtraciones constantes denotadas por la vegetación existente.

Foto 42. Filtraciones en el cuerpo del deslizamiento.

- Construir drenes revestidos a partir de las zonas de surgimientos de agua de infiltración, dirigidos hacia lugares estables (quebradas cercanas).
- Evitar la deforestación.
