**CONVENIO DE COLABORACIÓN INGGEMMET-  
MUNICIPALIDAD DE JANGAS**

**INFORME TÉCNICO**

**EVALUACIÓN DE RIESGO GEOLÓGICO EN  
LA MICROCUENCA-PUCAURÁN-ATUPA**

**(DISTRITO JANGAS, PROVINCIA HUARÁZ,  
ANCASH)**

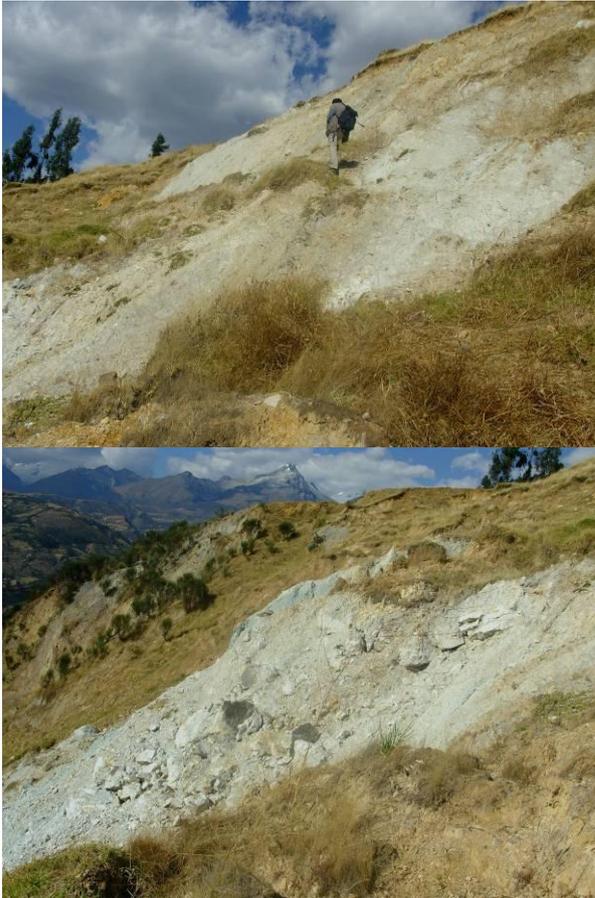
En el extremo este del deslizamiento se presentan derrumbes – flujos (fotos 44), ocasionados por lluvias estacionales y debido a la falta de vegetación en la escarpa; así como la presencia de depósitos sueltos y roca muy meteorizada y alterada.

Foto 44. Ladera noreste del deslizamiento de Antahurán, con rastros de movimientos recientes (derrumbes y flujo de material).

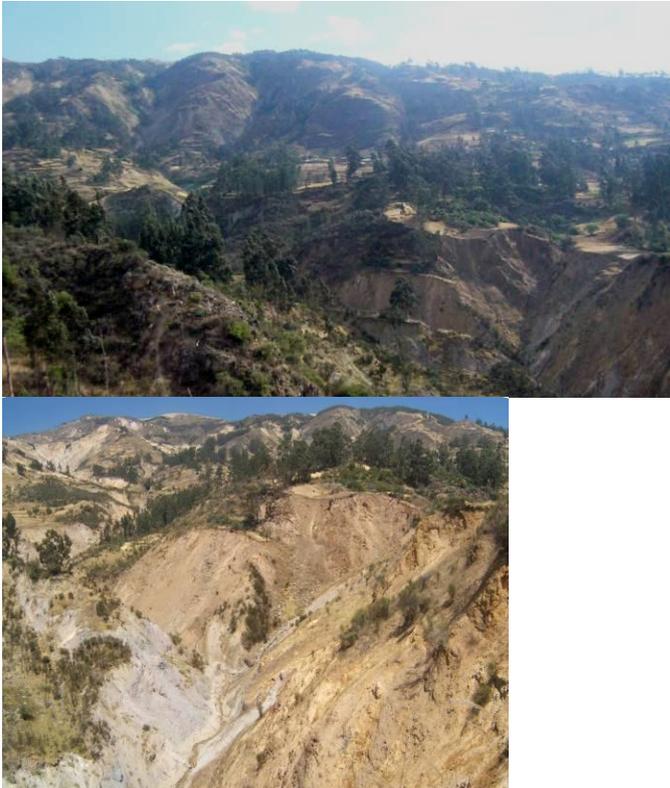
Al pie de Atupa, en la margen izquierda de la quebrada Pucaurán y a menos de 100 m, se ha cartografiado dos deslizamientos de tipo rotacional signados con las fichas de inventario 040 y 041 (ver anexo 3). El primero de ellos con avance retrogresivo es una reactivación de un deslizamiento antiguo (ver mapa de movimientos en masa antes de

1962), con una escarpa irregular que en extensión variaba entre 50 y 200 m (lado superior e inferior), el cual muestra una pendiente suave en el cuerpo. El segundo es más reciente e involucra roca del lugar, con avance retrogresivo y mayor pendiente; su escarpa varía entre 85-90 m de longitud y un desnivel hacia la quebrada de 90 m. En ambos casos se está produciendo un cierre de la quebrada que en conjunto suman una longitud de cauce de 380 m (ver foto 46).

Foto 46. Vistas de frente y de perfil de los deslizamientos de Atupa 1 (der.) y Atupa 2 (izq), entre la quebrada Pucaurán y la desembocadura de la quebrada Choque.

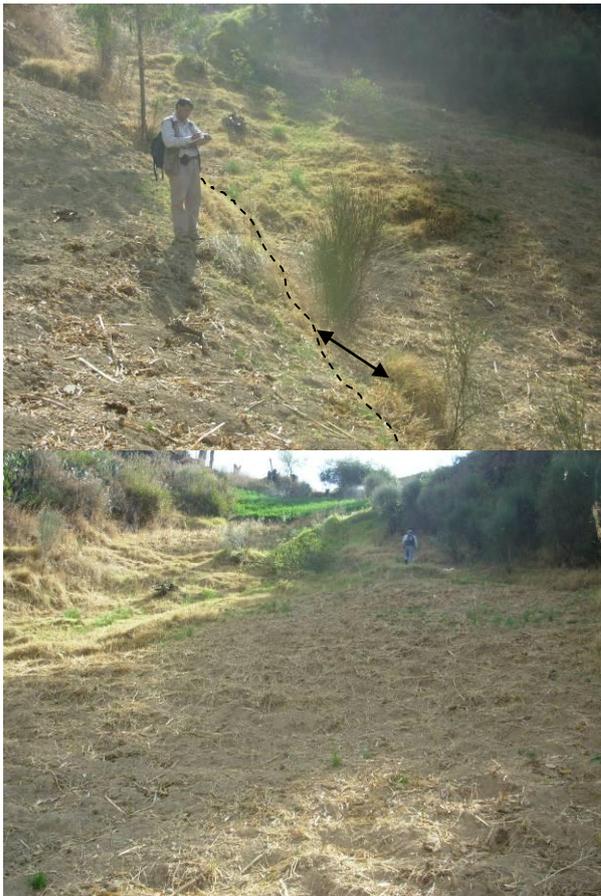
El deslizamiento de Atupa 1, está afectando terrenos de cultivo (foto 47). La forma actual de la escarpa principal va de elongada a semicircular y los saltos verticales son inferiores a 1,50 m.

Foto 47. Acercamiento en el cuerpo de deslizamiento que muestra saltos en el terreno.

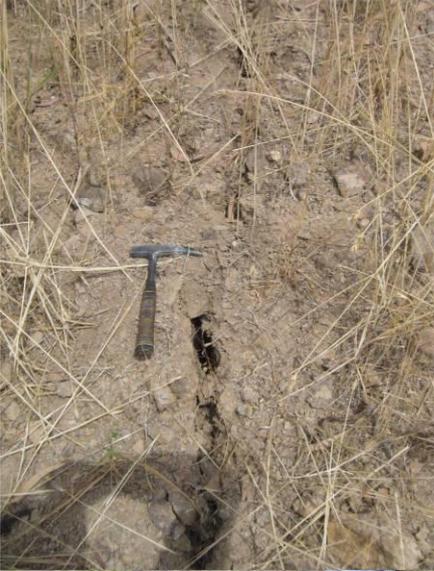
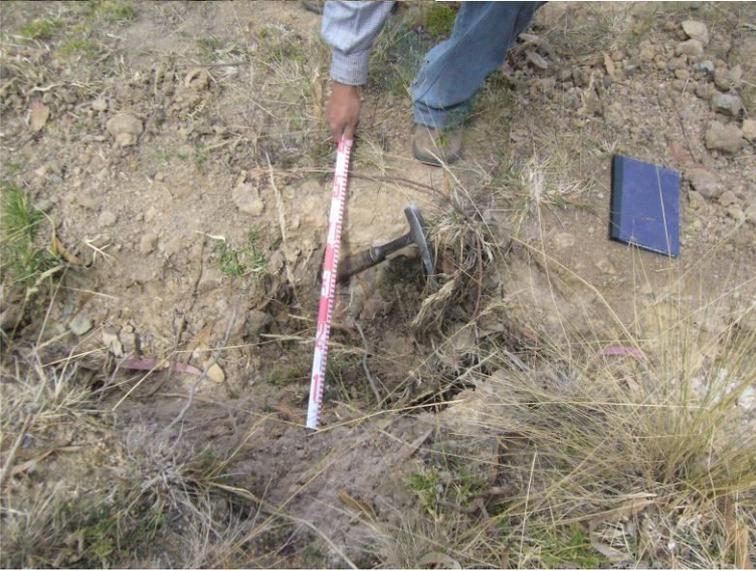
Los efectos sobre el terreno, chacras, canales son apreciables en la parte superior del deslizamiento, con superficies de empuje horizontal y vertical (fotos 51).

Foto 51. Vistas que muestran desplazamientos horizontales y verticales, evidenciando la reactivación por sectores del deslizamiento de Atupa-Linopuquio.

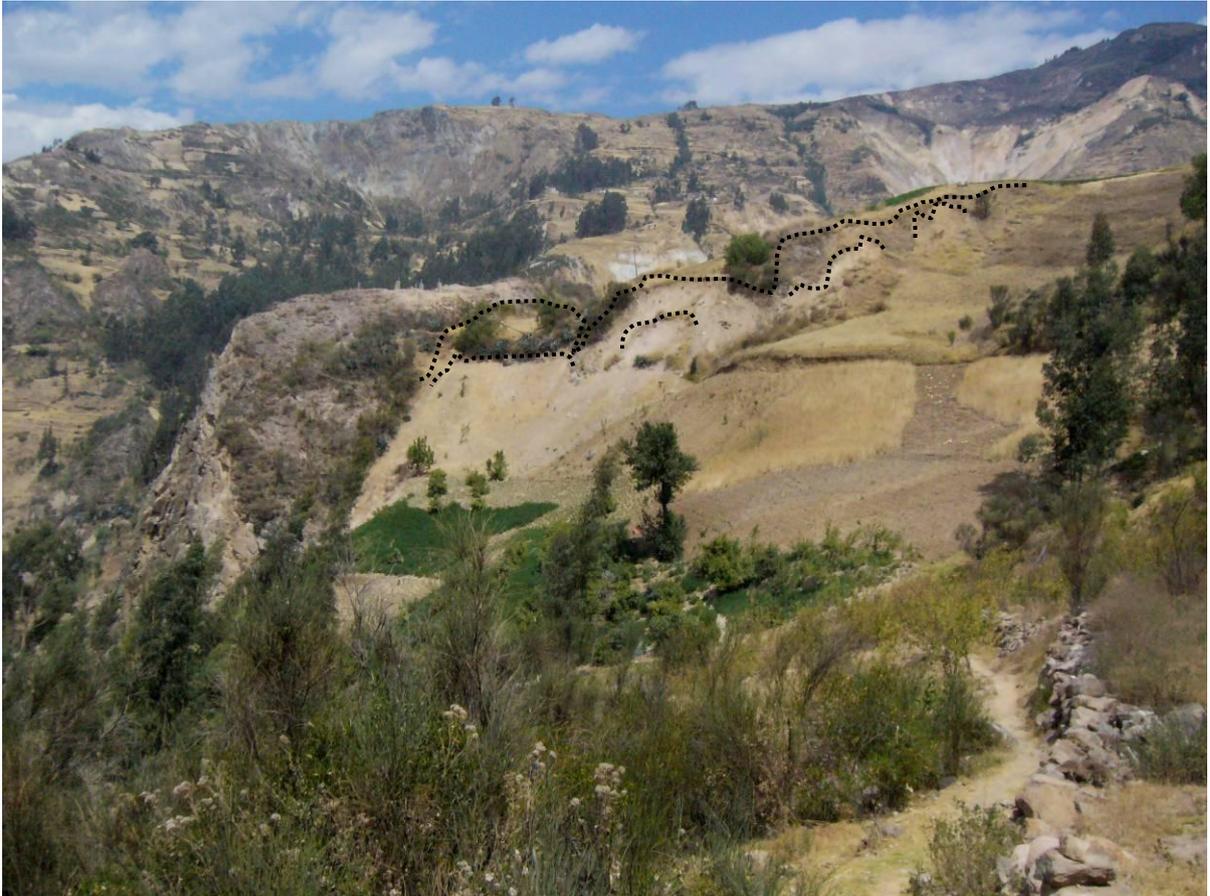
Se aprecia también un deslizamiento rotacional antiguo, reactivado por sectores. Los agrietamientos aislados presentes y los sectores con esquema de conjunto, sugieren la presencia de un deslizamiento de laderas, tanto en el lado norte del cerro Cunca (parte inferior), como en el sector de Canchas/Churhuay (parte superior), que es necesario monitorear su avance (fotos 52 y 53).

Foto 53. Sector Cunca. Parte inferior del deslizamiento de Linopuquio - Atupa, que muestra una escarpa irregular, continua, con saltos notorios del terreno.

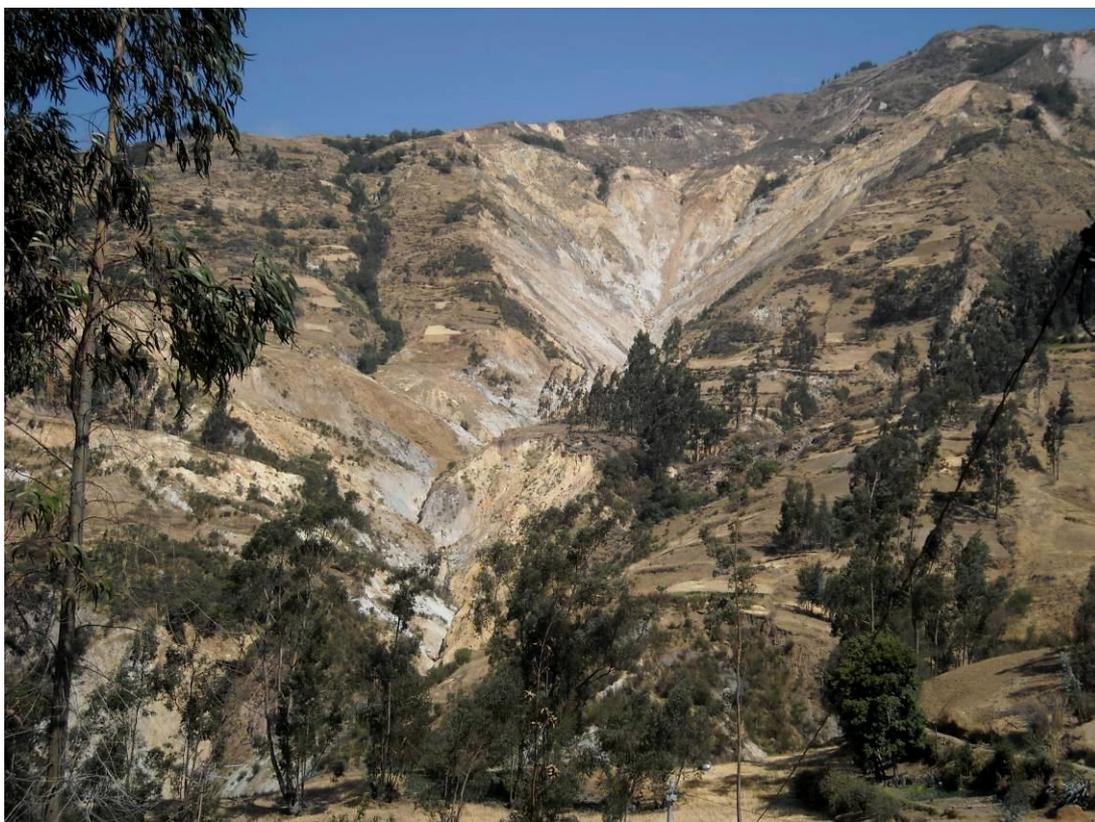
Foto 54. Parte superior de la quebrada Esperanza, con fuerte pendiente, roca muy alterada y escasa vegetación, susceptible a derrumbes y deslizamientos.

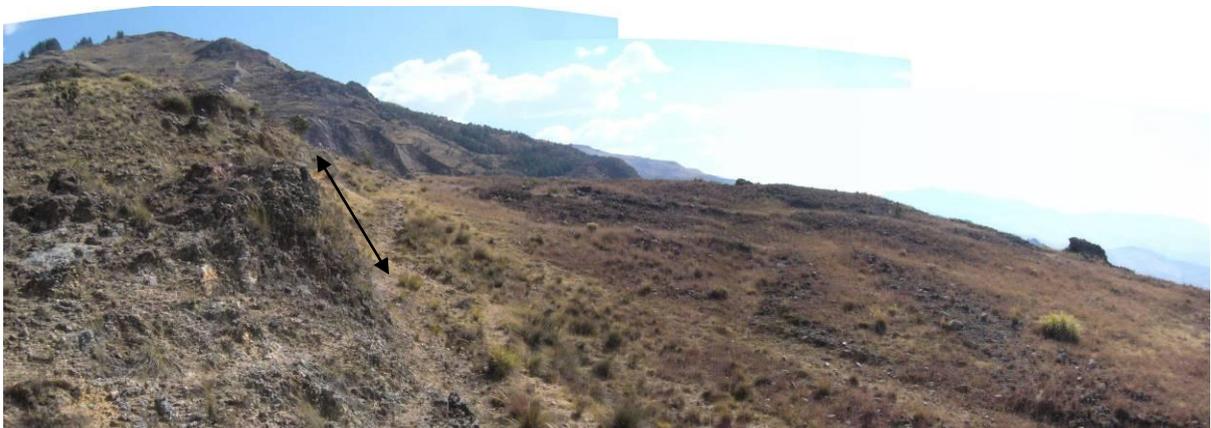
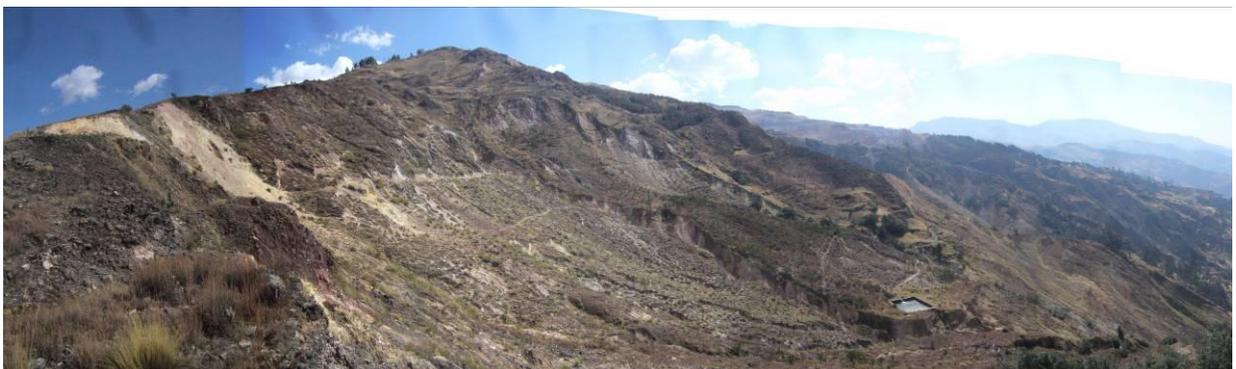
En su cabecera, la quebrada presenta dos sectores con pendiente moderada a suave y escalonada (foto 56). La cartografía geodinámica (ver mapa 6) han sido reconocidos asentamientos y agrietamientos sobre el substrato rocoso muy alterado y fracturado, las cuales han sido descritas en las fichas de inventario 054 y 055 (ver anexo 3). En general los agrietamientos y saltos muestran una dirección promedio NE-SO y pueden seguirse por longitudes de hasta 400 y 600 m. Estas manifestaciones geodinámicas, que implican un movimiento lento, se presentan en la divisoria de aguas sur y sureste de la cuenca entre las cotas 3940 y 3590 m.

Foto 56. Sector sureste de la microcuenca Atupa, cabecera de la quebrada Esperanza. Se nota escalonamiento del terreno evidenciando movimientos antiguos y otros más recientes.

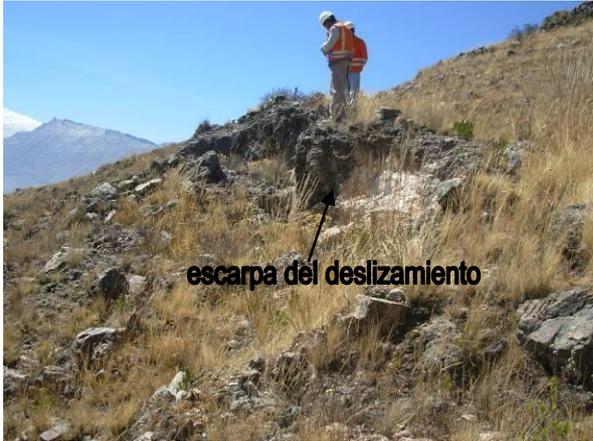
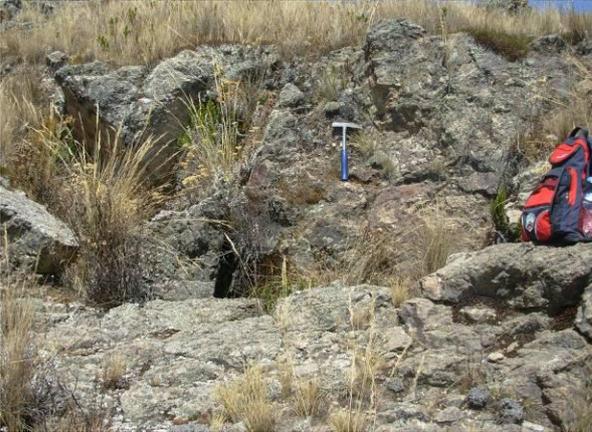
↑  
Escarpa del deslizamiento

En este sector, Tintihirca, se localizan diferentes zonas con procesos de deslizamientos, que afectan tanto al regolito, al basamento rocoso (foto 57), y al manto mueble (foto 58)

Foto 57. Escarpas de deslizamiento en roca y regolito.

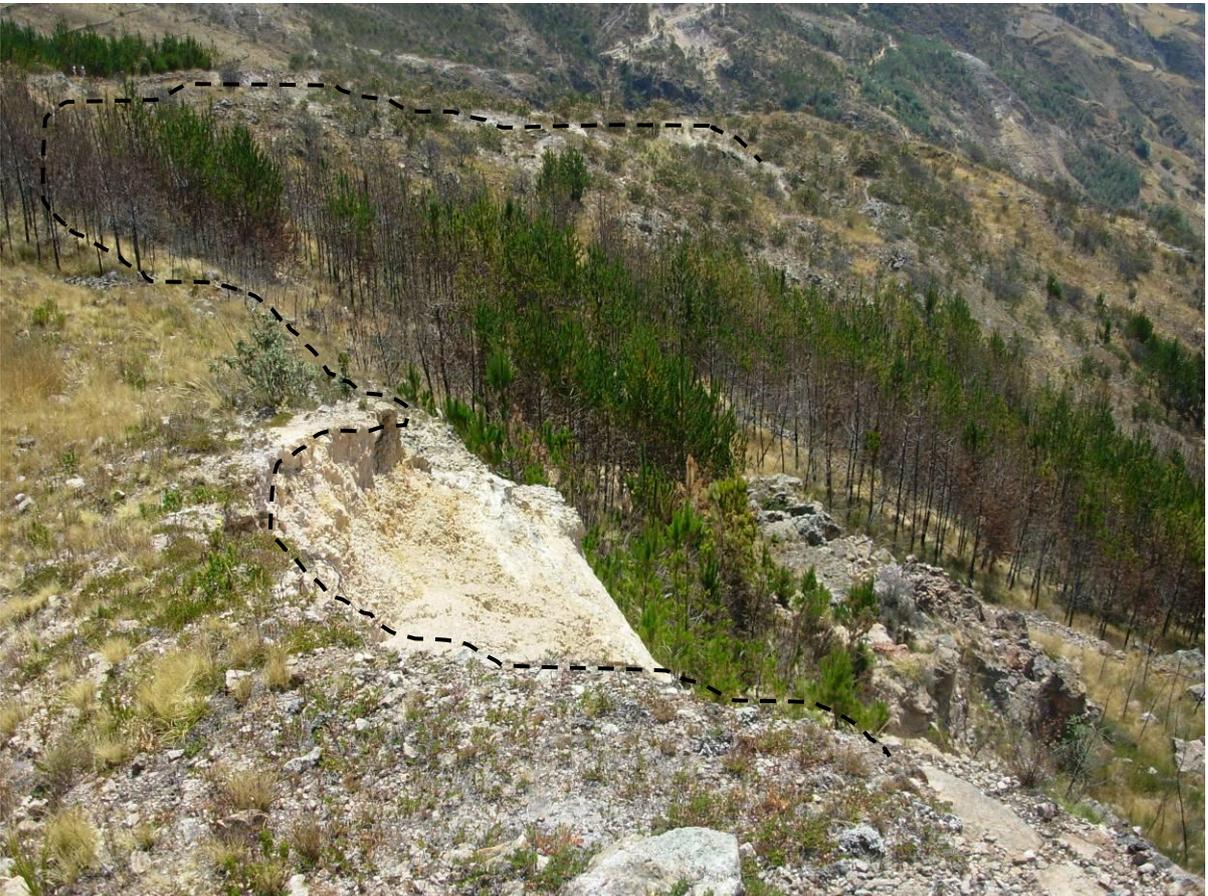
Foto 58. Escarpa de deslizamiento en el manto mueble; nótese la reforestación en el área afectada.

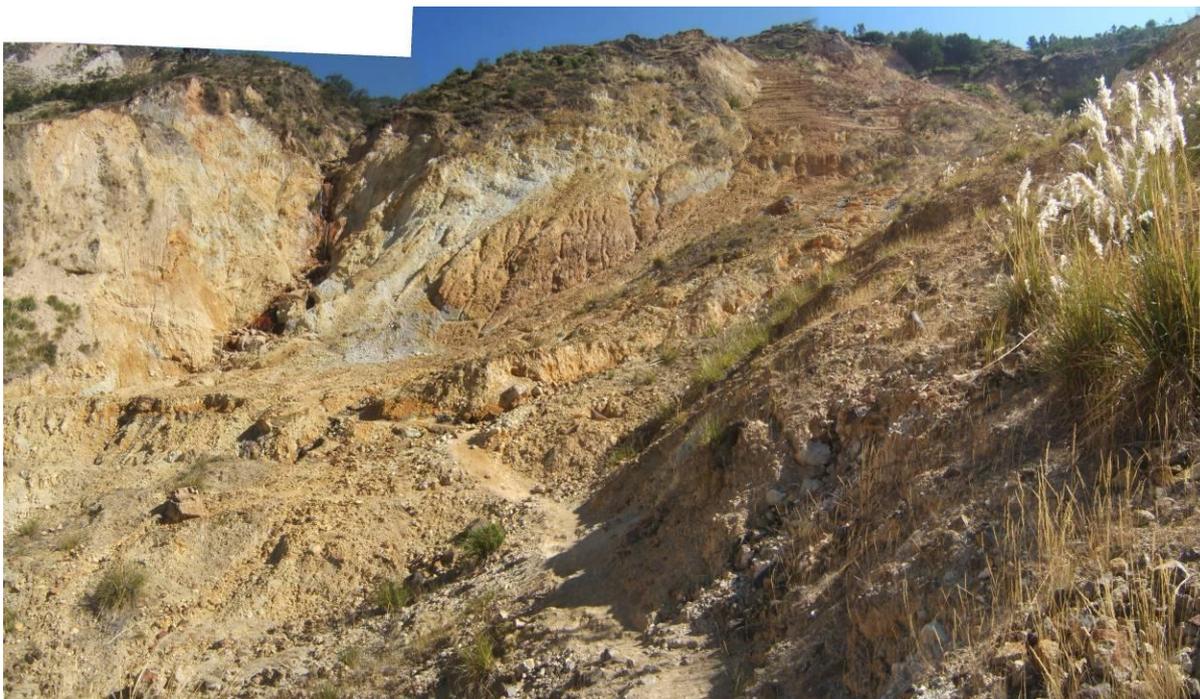
**Peligros geológicos:** Los factores arriba señalados condicionan la erosión en las laderas y en las márgenes de la quebrada. Su desestabilización genera derrumbes, que acumulan materiales sueltos en el lecho de la quebrada, los cuales con lluvias estacionales y excepcionales (fenómeno de “El Niño”), propician la generación de huaycos con efectos aguas abajo (foto 60).

Foto 60. Quebrada Tumbas, derrumbes en ambas márgenes con acumulación de material fácilmente removible en época de lluvias, por la escorrentía.

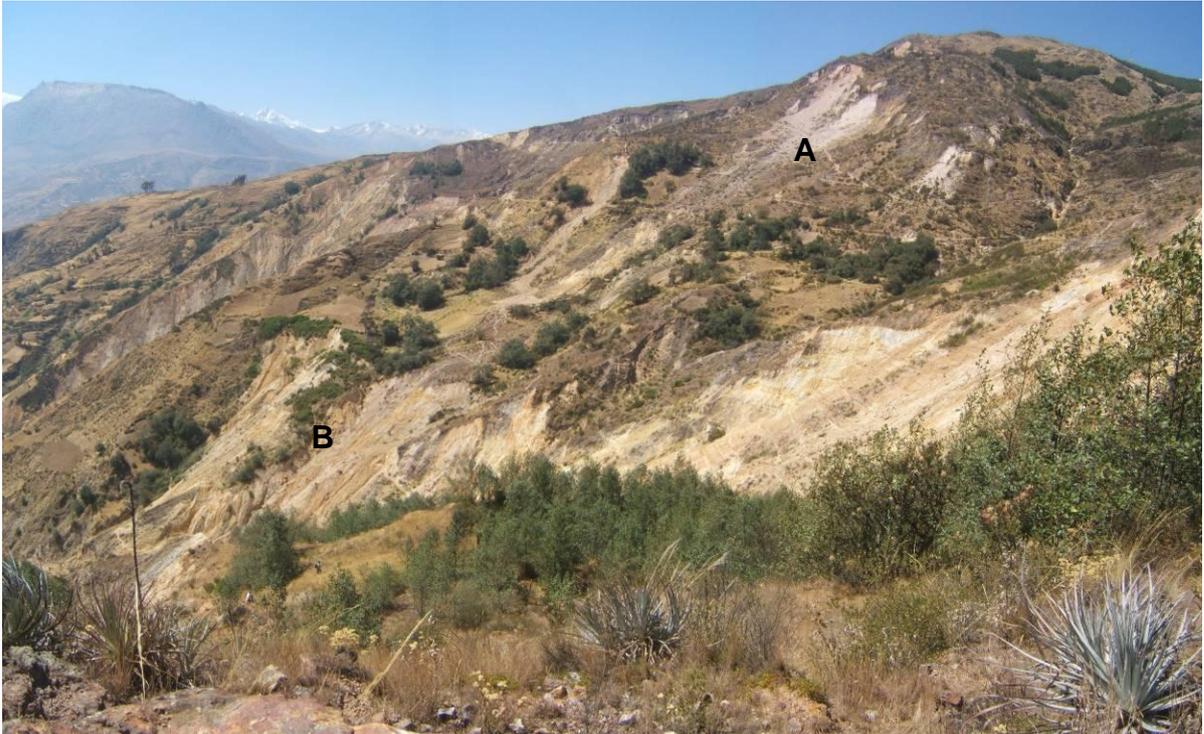
En la margen derecha de la quebrada Pucaurán (Sector de Pucapu y Pucapu pampa), se ubican laderas inestables en donde se desarrollan derrumbes y zonas en proceso de deslizamiento (reactivación de deslizamiento antiguo en el pie, cara libre a la quebrada Pucaurán), como las que se muestra en la foto 61, con desplazamientos verticales entre 0,40 m y 1,50 m, y desplazamientos horizontales de 0,12 m. (foto 62)

Foto 61. Vista del deslizamiento antiguo de Pucapu, terreno escalonado, con reactivaciones tanto en la escarpa superior (derrumbes; A), parte media y pie del depósito (derrumbe y deslizamiento; B).

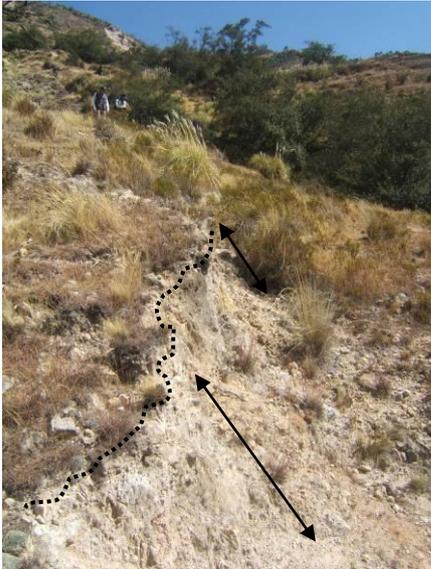
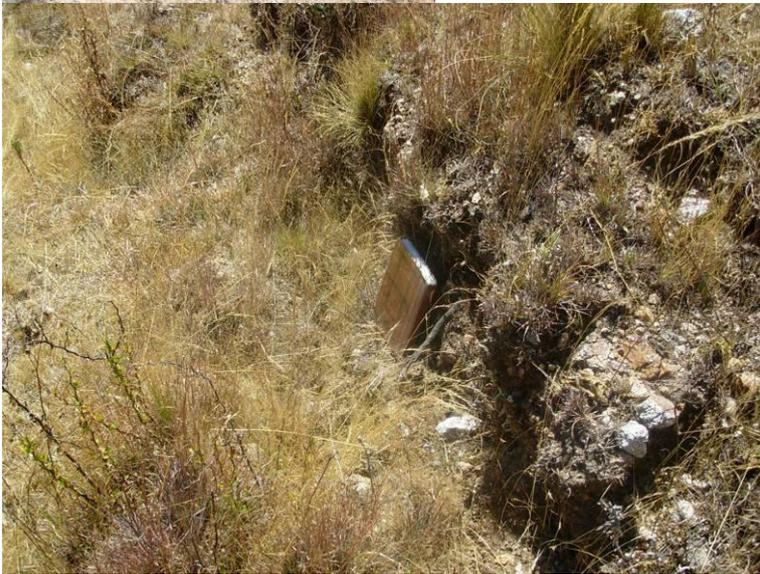
Foto 62. Detalle del deslizamiento en el sector de Pucapu pampa, que muestra los desplazamientos verticales.

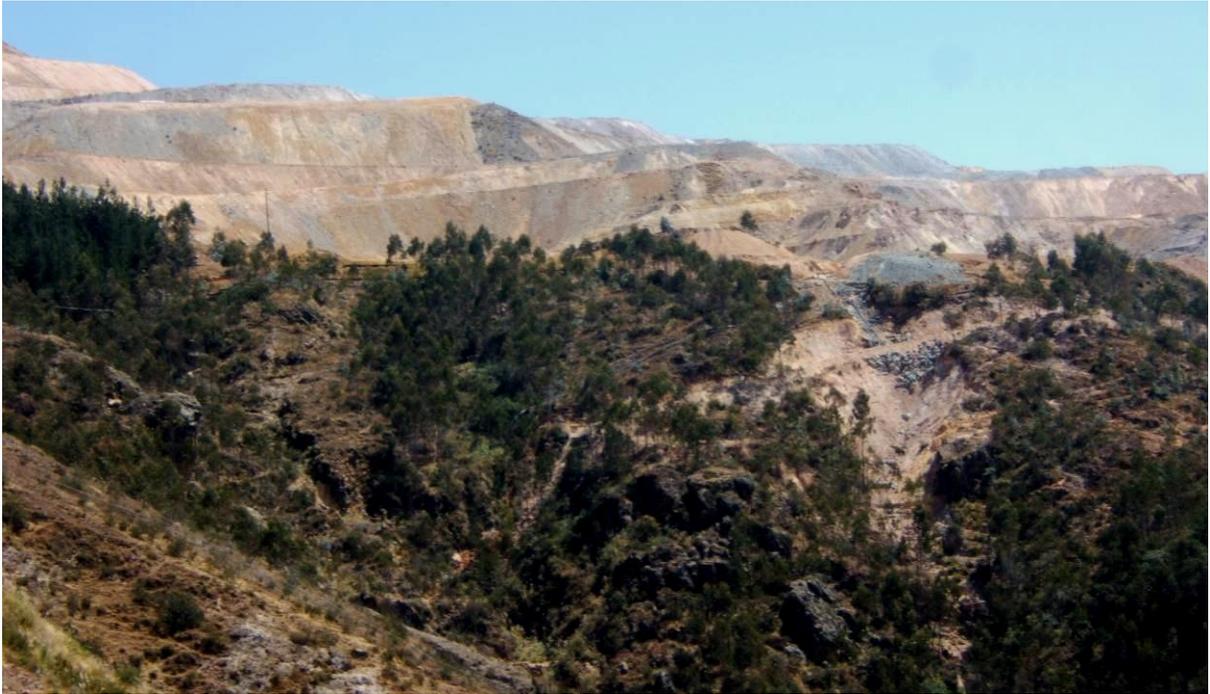
En el curso superior de la quebrada Pucaurán (quebrada Yarcoc 2) se presentan zonas de derrumbe relacionados directamente a un talud de corte adyacente al tajo de mina (foto 63), distinguiéndose canalización de flujo de material de arrastre aguas abajo. Asimismo ambas márgenes de la quebrada Tumbas muestra zona de derrumbes/deslizamientos, formando una superficie de arranque irregular, semicircular, con gran aporte de material hacia las vertientes. En general el área se presenta muy inestable (ver fotos 60 y 64).

Foto 63. Derrumbe en la parte superior de la quebrada Yarcoc1, cuyo material es canalizado por el cauce. Se aprecia el tajo de mina y zona de derrumbe hacia el cauce de quebrada.

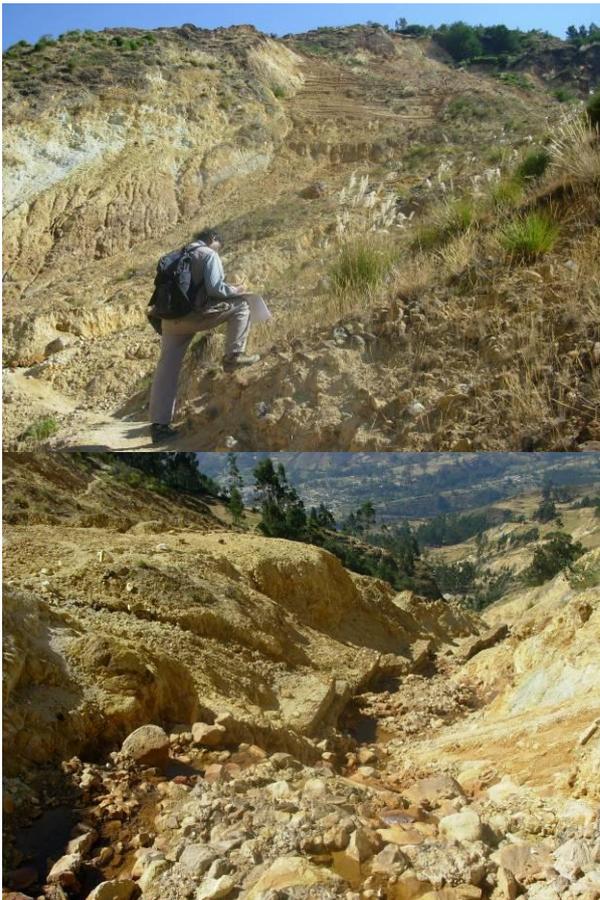
Foto 64. Vista del proceso complejo de derrumbe/deslizamiento en la quebrada Tumbas. El material derrumbado es canalizado hacia la quebrada Pucaurán y removido como huaycos.

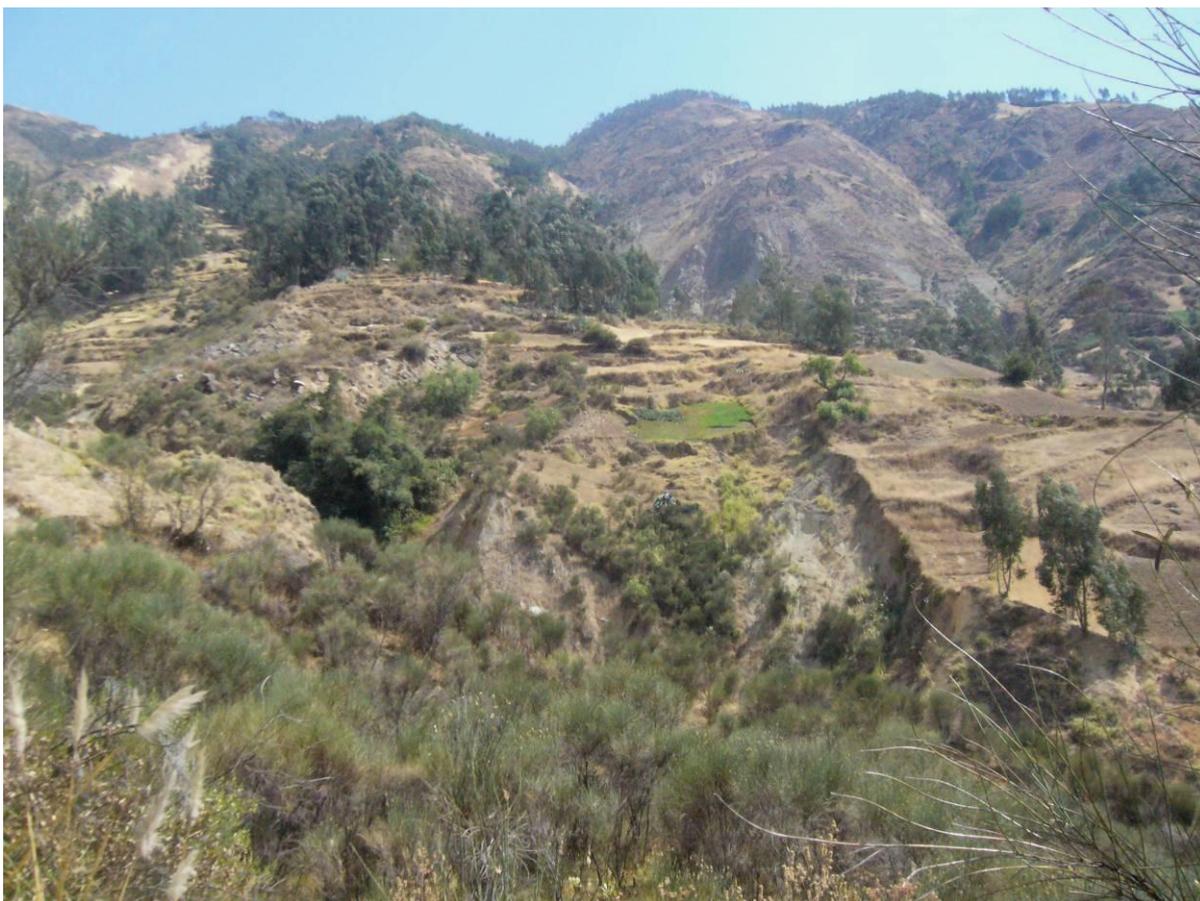
Aguas abajo de la confluencia con la quebrada Tumbas, en la margen izquierda se encuentra el poblado de Atupa Viejo. En este tramo varios derrumbes menores se pueden distinguir en sus márgenes, sin embargo, hacia el pie del poblado se aprecia una escarpa de deslizamiento antiguo de tipo rotacional, de aproximadamente 200 m y un desnivel hacia el pie de la quebrada de 30 m. Se ha evidenciado tanto en las imágenes de satélite y en los trabajos de campo, una reactivación lenta de este deslizamiento (ver foto 65).

Foto 65. Vista de deslizamiento de Atupa Viejo en la margen izquierda de la quebrada Pucaurán.

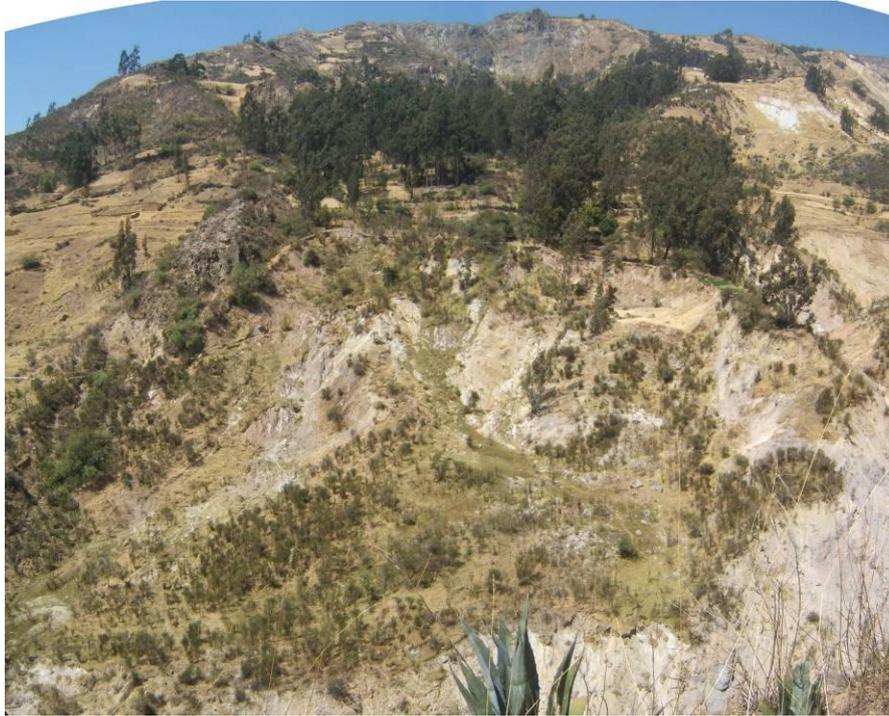
Frente de Atupa, margen derecha de la quebrada un gran depósito, de una antigua avalancha de rocas antigua, proveniente de la quebrada Juchururi, controla el cauce actual de la quebrada, formando varios recodos y una pendiente muy pronunciada en sus márgenes y cauce. En la margen izquierda se ubica otro gran depósito de movimiento en masa, el deslizamiento de Atupa-Linopuquio. Desde esta zona hacia aguas abajo varios procesos de movimientos en masa son distinguibles.

Foto 66. Pie del depósito de la avalancha de rocas del cerro Juchururi, en la margen derecha de la quebrada Pucaurán, donde se puede apreciar procesos de deslizamiento.

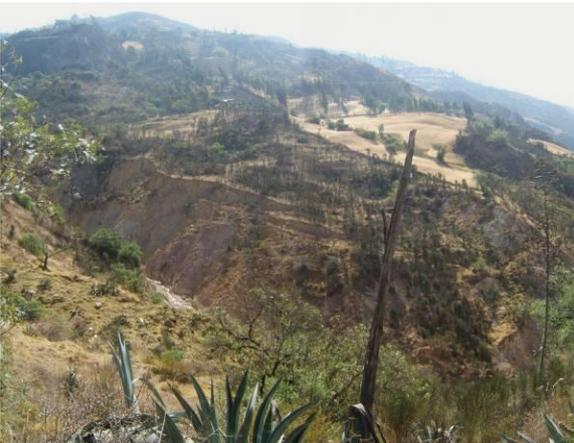
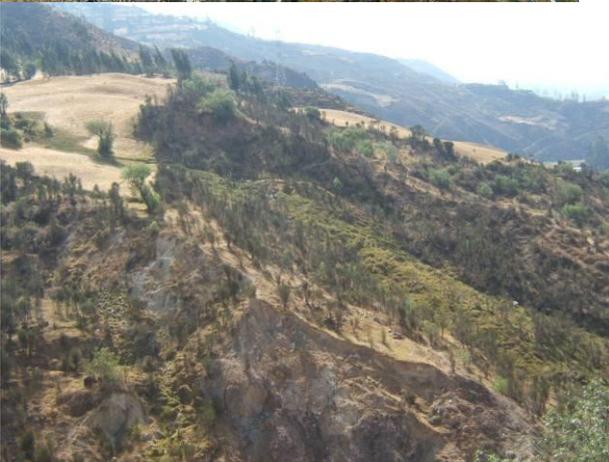
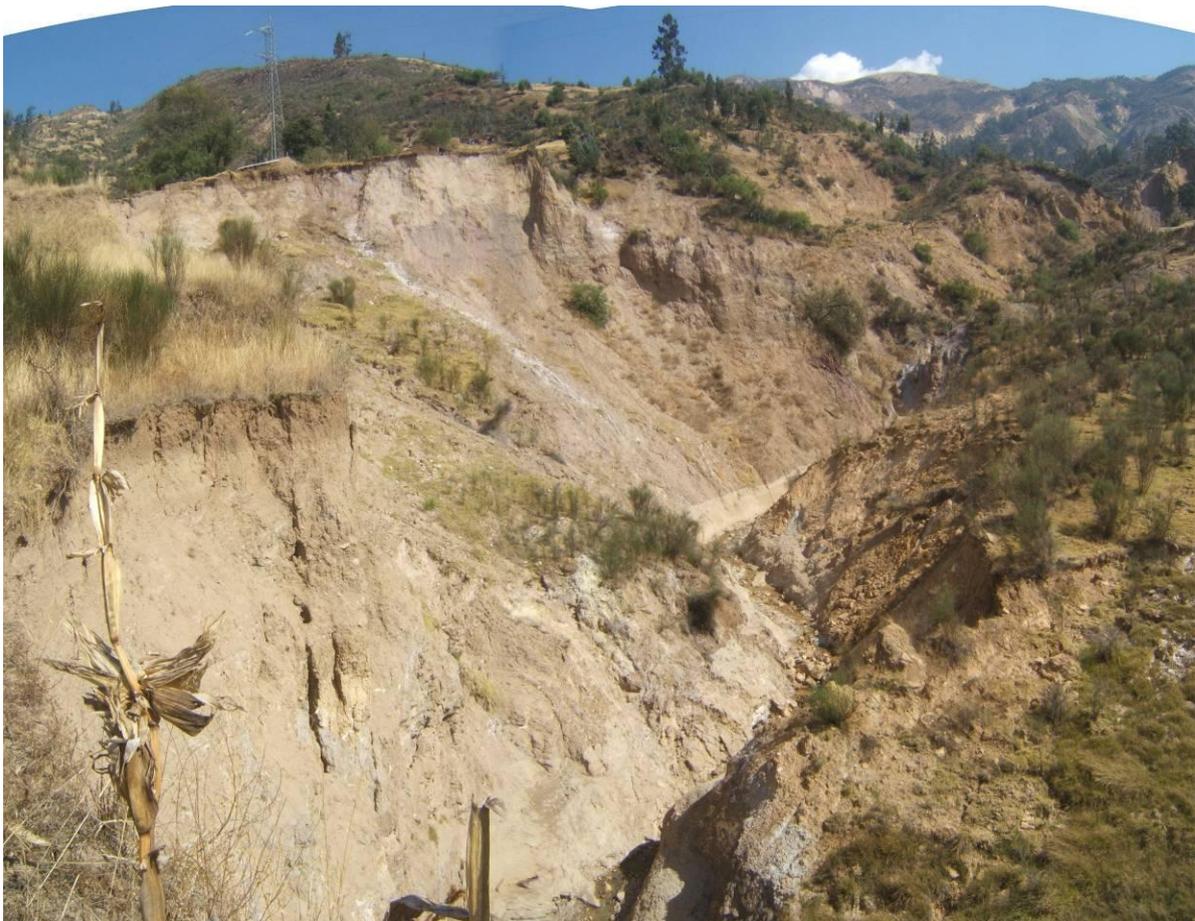
Entre ellos se pueden mencionar procesos de reptación/deslizamiento en el sector de Arahua (ficha 027), deslizamientos en Alpanal, Ccacahuarán (043, 044, 028, 029, 036, 046 y 047) y derrumbes entre Rataparuri y Huarioc (fichas 30 y 31). La evolución de estos procesos está condicionando peligrosamente el cierre del cauce de la quebrada, y la posibilidad de embalse de la misma, con consecuencias de generación de remociones en masa de flujos de detritos o huaycos (ver fotos 66 y 67).

Foto 67. Ejemplos de movimientos en masa activos en ambas márgenes de la quebrada Pucaurán (parte inferior), sectores Ccacahuarán (fotos superiores) y el sector entre Arahuay-Huarioc (fotos inferiores), que están generando peligrosamente el cierre de la quebrada.

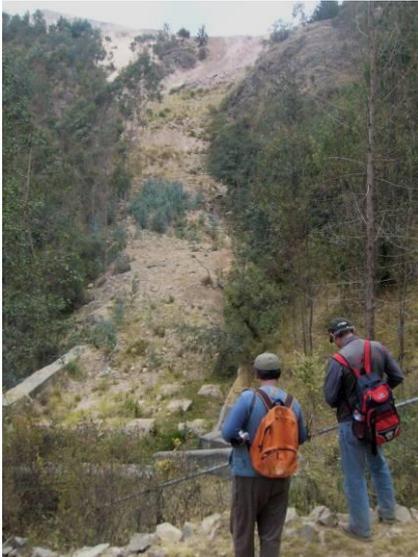
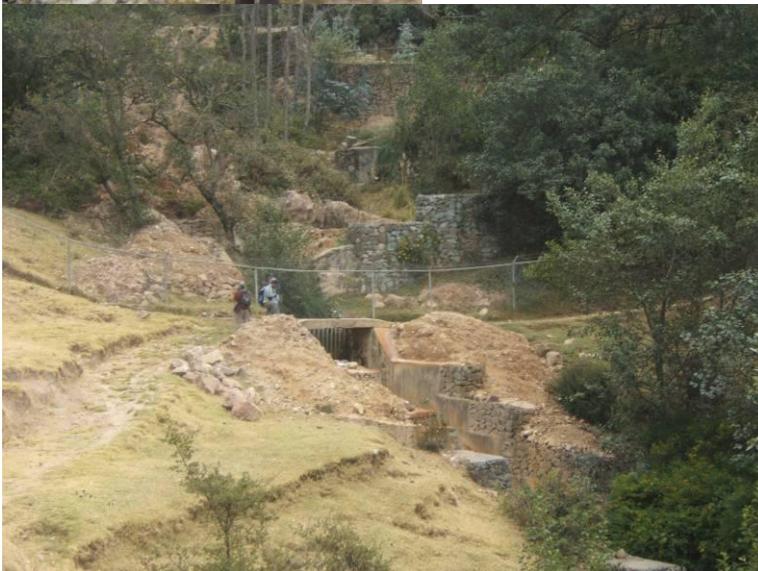
- En el **sector de la quebrada Colcaurán**, próximo al tajo de la Mina Pierina puede observarse en la parte alta de la quebrada, materiales de desmonte que se encuentran inestables. El año 2008 se generó un derrumbe-flujo que dañó la infraestructura hidráulica, cuyo material arrastrado se puede apreciar en el cauce de la quebrada (foto 69).

Foto 69. Derrumbe-flujo en la quebrada Colcaurán que ocurrió el año 2008; se distingue la zona de inicio y el arrastre del material por la quebrada.

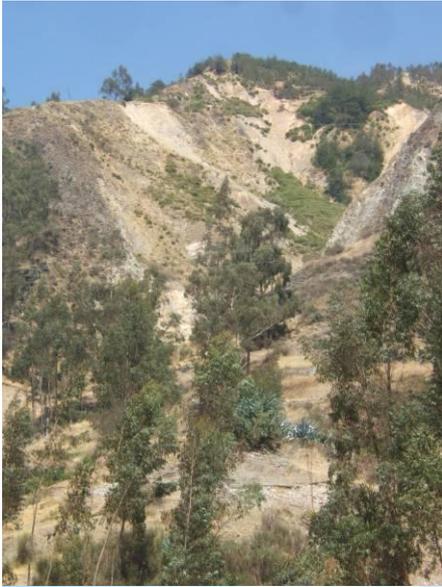
La **quebrada Amaruri**, antes de su confluencia con la quebrada Yarcayac, muestra varias zonas inestables en sus márgenes. En las fichas de inventario 017, 003 y 034 (ver anexo 3) se señala procesos de derrumbes y deslizamientos activos. Los dos primeros de ellos, en la margen izquierda, se han originado como reactivaciones en el cuerpo de un deslizamiento antiguo y cara libre a la quebrada. El tercero de ellos muestra procesos combinados de derrumbes y deslizamientos (foto 71). Por sus características litológicas (roca alterada), depósitos de remoción inestable y fuerte pendiente en sus laderas y cauce, representan zonas potenciales de generación de flujos de detritos (huaycos) canalizados aguas abajo. Afectan aproximadamente 350 metros de cauce, en ambas márgenes.

Foto 71. Ejemplos de movimientos en masa activos que representan potenciales zonas de derrumbes, deslizamientos y generación de huaycos aguas abajo.

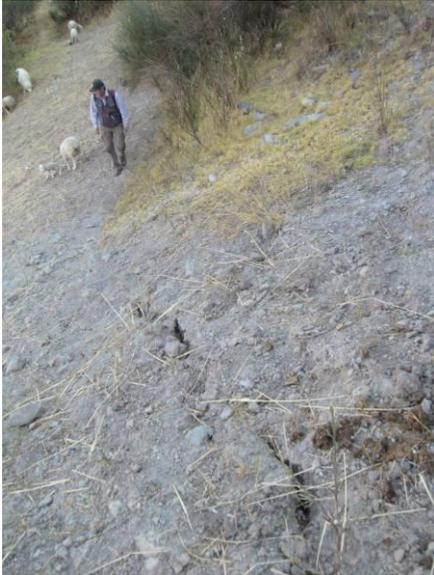
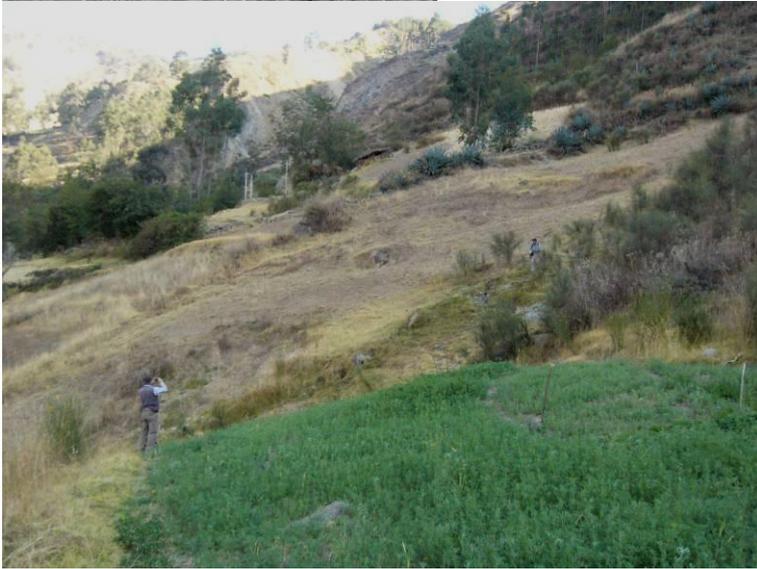
Otro sector que muestra potencial de deslizamiento se ubica **cerca de Variococha**. En la parte oeste de las viviendas del terreno del Sr. Enrique Ledesma. Ladera arriba se ha observado indicios de inestabilidad, en donde se ha producido un agrietamiento del terreno que corresponde a un proceso de deslizamiento. En el área en donde se encuentra el reservorio de agua se presenta otra zona en proceso de deslizamiento, con desplazamiento vertical y sin desplazamiento horizontal, que han balanceado un reservorio ubicado en la zona. En ambos casos descritos se asume que la superficie de deslizamiento está pasando a poca profundidad (ver foto 72). El material se encuentra parcialmente saturado; la zona de arranque principal, puede seguirse en forma discontinua hasta por 200 m.l., siguiendo una forma casi recta a semicircular.

Foto 72. Varias vistas de las evidencias de un deslizamiento en proceso. Se nota los agrietamientos, saltos verticales y empuje del terreno, y la inclinación del pequeño reservorio de agua.

- En los sectores donde se presentan agrietamientos del terreno, se deberá revolver, rellenar (con el material existente) y compactar el terreno, posteriormente se deben sembrar gramíneas tupidas.

- En las zonas con empozamiento de agua o formas del terreno que permitan la acumulación de agua, se deberán efectuar drenes superficiales que impedirán la acumulación e infiltración del agua. El drenaje debe llevarse hacia terrenos estables o quebradas cercanas.

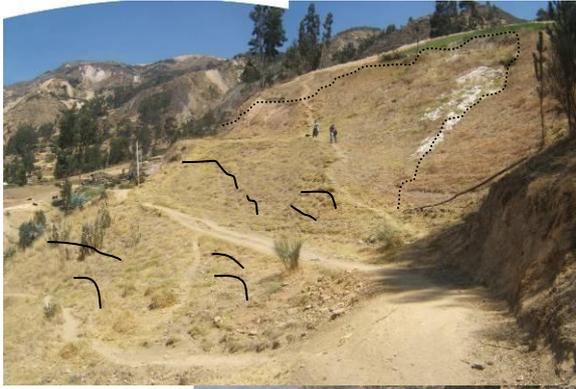
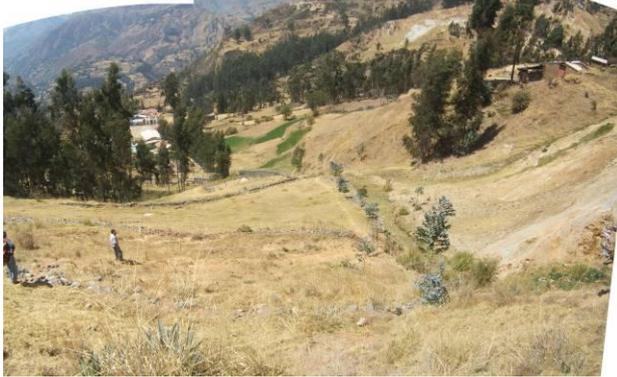
Un deslizamiento-flujo ocurrió el año 2001 afectando una ladera en la margen izquierda de la quebrada Choque, en la zona de Variococha, muy cerca de Atupa. Presenta una escarpa continua, de forma elongada a semicircular, con corrimiento del flujo de 65 metros de desnivel hacia la quebrada; en la parte inferior se puede distinguir reptaciones de suelo (foto 73).

Foto 73. Dos vistas del deslizamiento flujo y procesos de reptación activos, sector de Variococha.

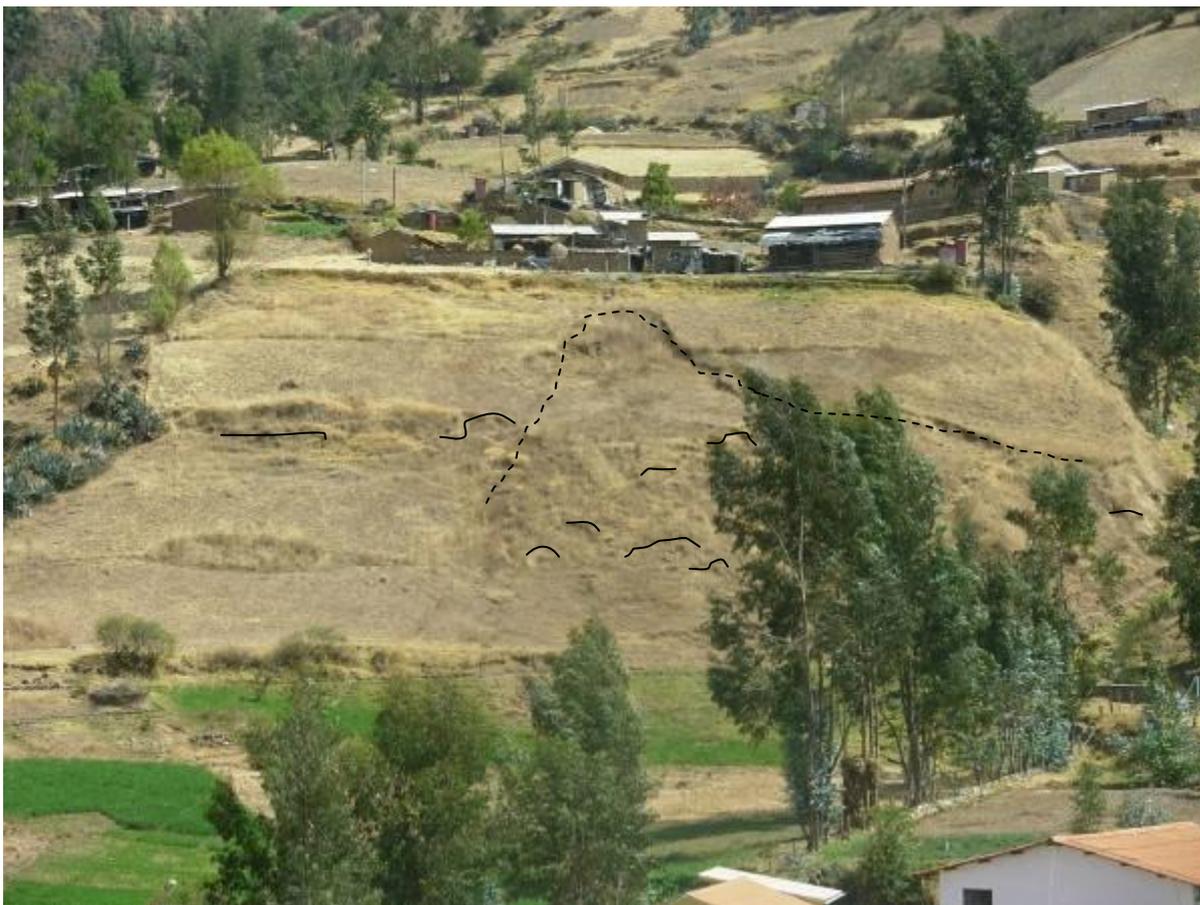
En forma similar una ladera adyacente muestra actualmente una escarpa y reptaciones de suelo (foto 74), evidenciando un movimiento en masa muy lento que afecta terrenos de cultivo (ficha 037).

Foto 74. Vista tomada desde el mirador de Antaurán que muestra una escarpa de deslizamiento y reptación de suelos, en una ladera del sector de Variococha.

- En el sector este del deslizamiento, en donde se presenta la reptación de suelos y agrietamientos del suelo (camino Antahurán – Atupa), se deberán construir andenerías, revolviendo y compactando el terreno hasta desaparecer las grietas. Posteriormente se deberá sembrar gramíneas y arbustos nativos en cada andén.

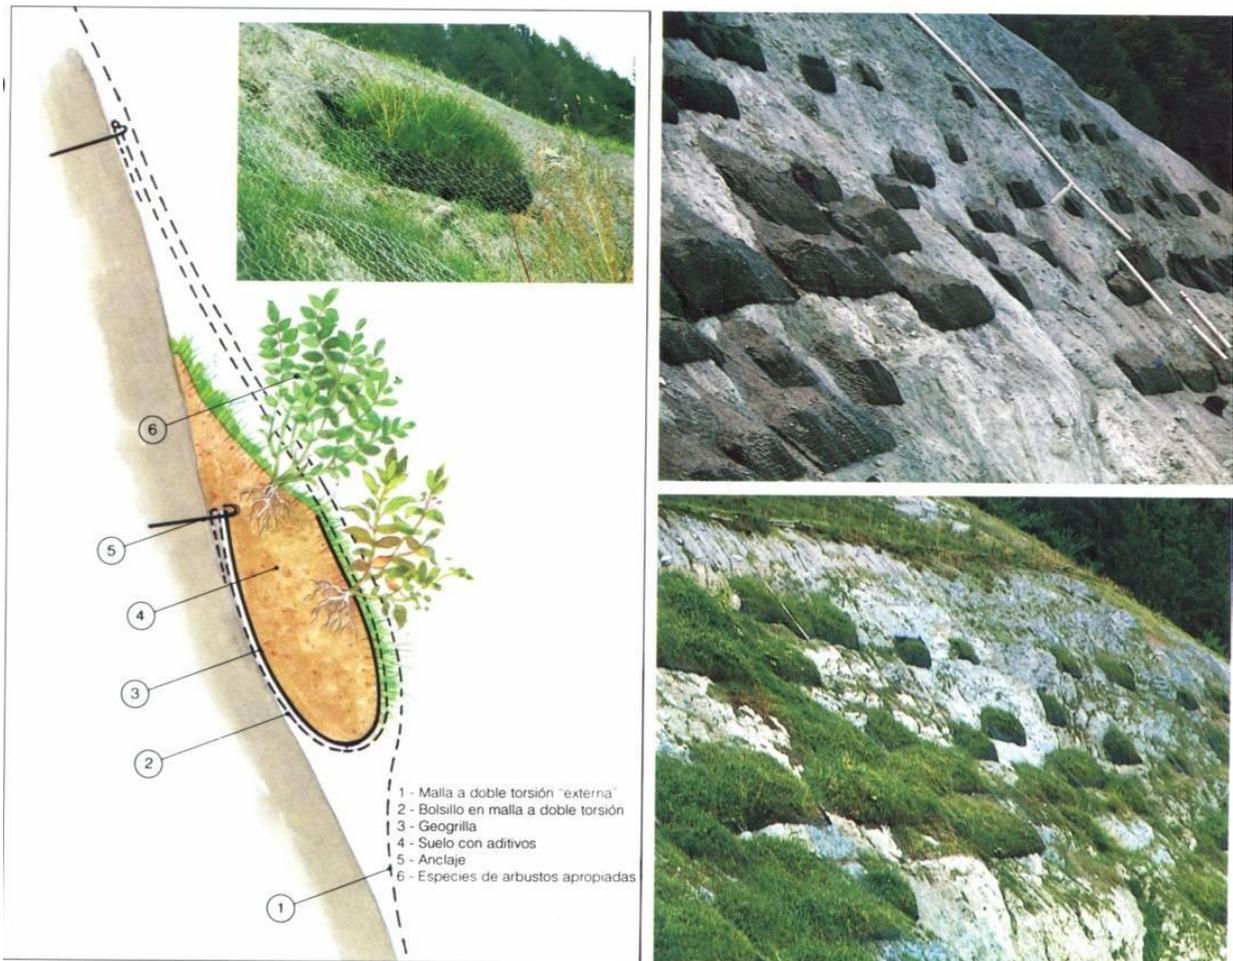
Figura 29. Mallas tejidas de alambre a doble torsión, con bolsillos llenados con suelo y semillas. En la figura se detalla: 1. Malla a doble torsión externa; 2. Bolsillo en malla a doble torsión; 3. Geo-grilla; 4. Suelo con aditivos; 5. Anclaje; 6. Especies de gramíneas y arbustos de la zona.

- En las zonas de erosión de laderas y derrumbes se deben colocar mallas de alambre tejidas a doble torsión (figura 29). Estas zonas de erosión de laderas y derrumbes comprenden áreas de grandes dimensiones por lo que su tratamiento será sumamente oneroso, debiendo aplicarse en zonas prioritarias.

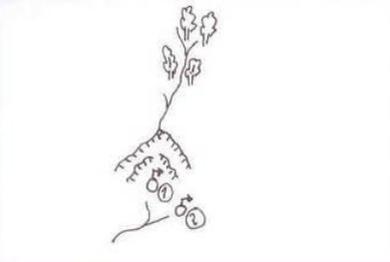
<b>Observaciones:</b>	<b>Detalle</b>		
Manantial que origino un derrumbe

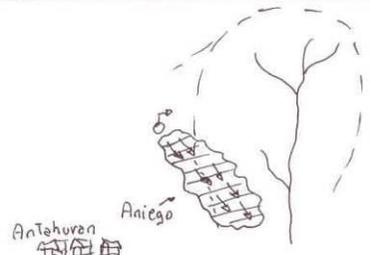
Observaciones:	Detalle		
Manantial que satura de aguas subterraneeas la margen derecha de la quebrada Antauran

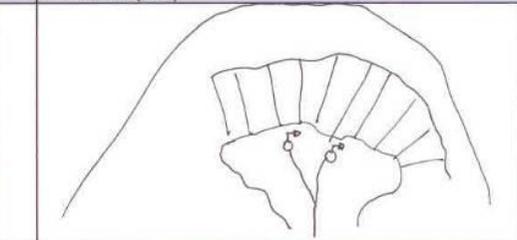
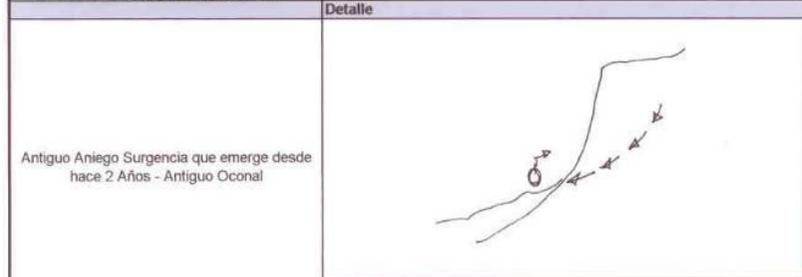
<b>Referentes Geográficos</b>			
Antiguo Aniego Surgencia que emerge desde hace 2 Años - Antiguo Oconal			
Inventariado por: F. Peña / P. Sulca	Fecha: 15/08/2010	Hora: 12:19

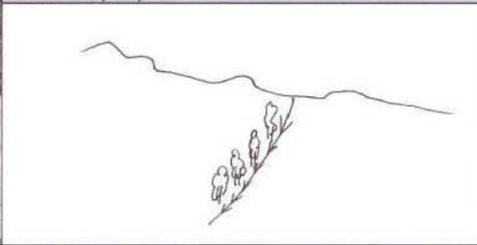
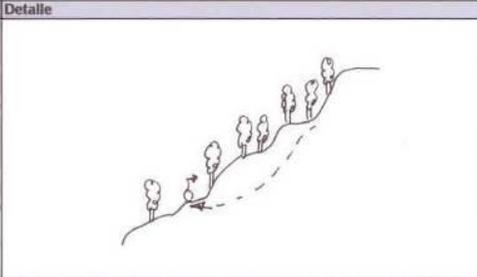
<b>Detalle</b>			
Manantial de bajo caudal, en zona saturada de aguas subterráneas, con vegetación freatofita sirve además de bebedero para animales.
