**CONVENIO DE COLABORACIÓN INGGEMMET-  
MUNICIPALIDAD DE JANGAS**

**INFORME TÉCNICO**

**EVALUACIÓN DE RIESGO GEOLÓGICO EN  
LA MICROCUENCA-PUCAURÁN-ATUPA**

**(DISTRITO JANGAS, PROVINCIA HUARÁZ,  
ANCASH)**

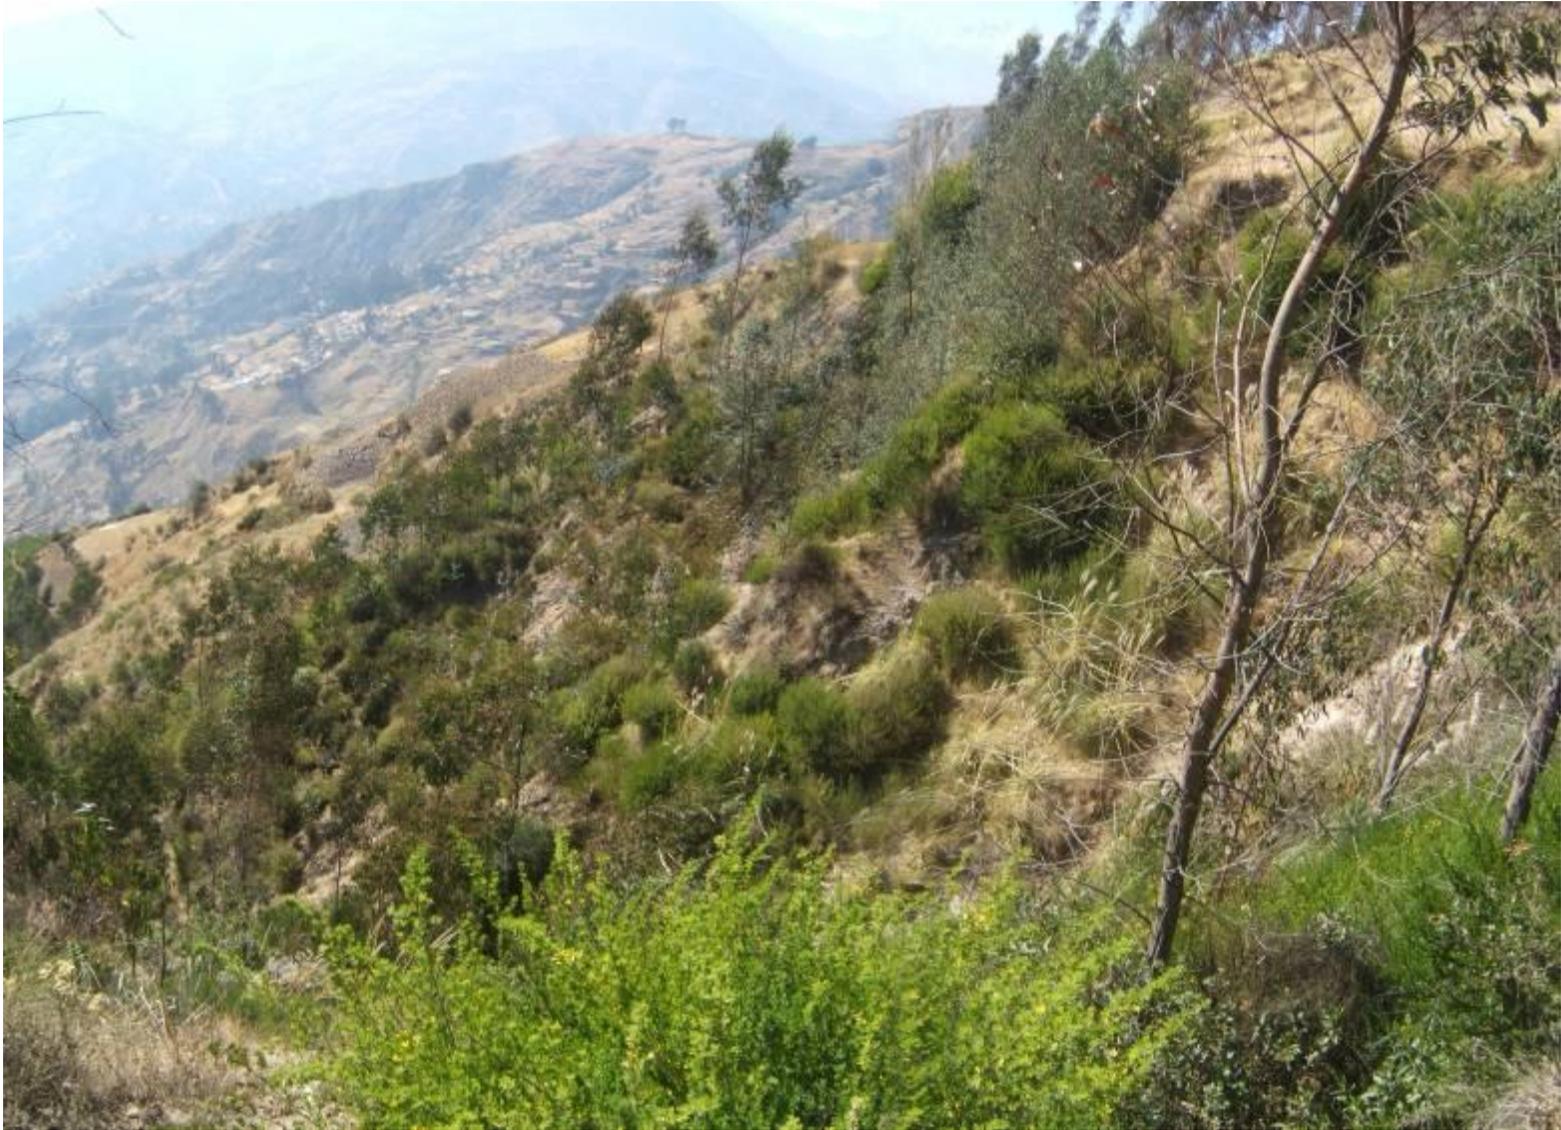
INGEMMET									
INVENTARIO DE PELIGROS GEOLOGICOS EN PERU									
FICHA DE INVENTARIO									
<b>I UBICACION GEOGRAFICA</b>									
FECHA: 10/09/2010		LONGITUD: 78°52'44"O		COTAS: 2168 m		FRANJA: 3490		CUADRANGULO (IGN):	
REGION/DPTO: ANCASH		PROVINCIA: JONCO		DISTRITO: JONCO		PARALELO/CASERIO/LUGAR:			
CUENCA HIDROGRAFICA: PUCUNAN		FECHA: 14/08/10		ESPECIADO POR: BZC/MVM		FOTOGRAFIA(S): F. 829			
<b>II TIPOLOGIA</b>									
NOMBRE DEL PELIGRO:		NOMBRE ESPECIFICO: DERRUMBES				DENOMINACION:			
Causa: Mueve		Flujo		Deslizamiento		Rotacion		Restacion	
Deslizamiento		Mov. Complejo		Otro Peligro Geológico					
<b>III DESCRIPCION</b>									
<b>REPROCESOS CAUSAS NATURALES</b>									
FACTORES DE SITIO			DEL ENTORNO GEOGRAFICO			FACTORES ANTROPICOS			
Substrato de mala calidad (muy meliorizado) 1			Precipitaciones pluviales intensas (pluviosidad alta) 1			Excavaciones, Voladuras (comen en el pie de ladera o talud) 1

Aterramiento de rocas de diferente competencia 1			Deshielo y retroceso glaciar 1			Subscarapas (treros), en la corona de un talud 1			
Rocas muy fracturadas o diacásticas 2			Aguas subterráneas; infiltraciones / presión de poros 2			Ocupación inadecuada del suelo por el hombre (Áreas vulnerables) 1			
Orientación desfavorable de discontinuidades 1			Dinámica Fluvial (Socavamiento del pie de un talud) 1			Desembalse violento de presas o lagunas naturales 1			
Naturaleza del suelo (incompaciente) 1			Colmatación del cauce fluvial (sedimentación) 1			Aprovechamiento de recursos hídricos 1			
Material de remoción antiguo, susceptible 1			Dinámica marina (erosión de costas) 1			Deforestación o sobrepastoreo de laderas 1			
Pendiente del terreno 3			Morfología 1			Mal sistema de riego; uso inadecuado de agua de escorrentía 1			
Ausencia o escasez de vegetación 4			Actividad volcánica 1			Colapso de aljibe estructura inducida por sísmo 1

Otro factor: 1			Sismicidad y fallas activas 1			Otro factor: 1			
<b>20 EVIDENCIAS VISUALES DEL MOVIMIENTO EN MASAS</b>									
DESLIZAMIENTO / DESLIZAMIENTOS COMPLEJOS / FLUJOS DE TIERRA					INUNDACIONES				
ESTILO: Recta, Circular, Elongada, Continua					ÁREA SUSCEPTIBLE A INUNDACION: EXTENSION (m²)				
FORMA DE LA ESCARPA: Irregul., Semicircular, Parabólica, Discontinua					ZONA INUNDADA O INUNDABLE: Urbana / rural, Agrícola/pastos, Otra				
DIMENSIONES: Longitud de escarpa (m), Desnivel entre escarpa y pie (m)					ALICATA DE AGUA RICAZADA (m)				
Escarpas sucesivas: SUPLENTO: Plena, Seco					Pendiente longitudinal del río				
Escarpas múltiples: PIZCA: Relacional, Secundaria (m)					Avenida normal, Avenida excepcional				
VELOCIDAD DE MOVIMIENTO: Lento, Muy Lento, Ext. Lento, Moderado					CURVA PRINCIPAL: Ansestomado, Meándrico, Rectilíneo				
DISTRIBUCION O ACTIVIDAD: Retrocesivo, Progresivo, Continuo					REPTACION: Ladera suave, Ladera abrupta, Avance cara libre a quebrada

Agrietamientos: Longitudinal, Transversal					Saturación y remoción de suelo superficial				
Desplazamiento de caídas al pie: Longitudinal, Transversal					Zonas involucradas: Pesizales, Cultivos, Solifluidos, Corfo artificial, Área urbana				
Volumen de material deslizado (m³):					HUNDIMIENTO O SUBSIDENCIA: Galería mina, Área urbana, Tierra de cultivo, Área cárstica/colinas, Otra				
<b>DERRUMBES O COLAPSOS / CAIDA DE ROCAS / VUELCOS</b>									
ABRANCAMIENTO: Tipo de estructura, Taúdos									
Tallad: Cuña, Planar, Vuñico, Mixto, Ladera, Acachinado, Corte artificial									
Forma de zona de arranque: Longitud de arriamiento (m): 30-60									
Alura (m): 90									
Volumen de depósito (m³): 3000									
CARACTERÍSTICAS DEL DEPÓSITO: Efectos principales									
Tamaño bloques (m): Entorramiento de viviendas (N°): 125									
Distancia de caída (m): Obstrucción de cauces (m): 125									
Obstrucción de vías (m):

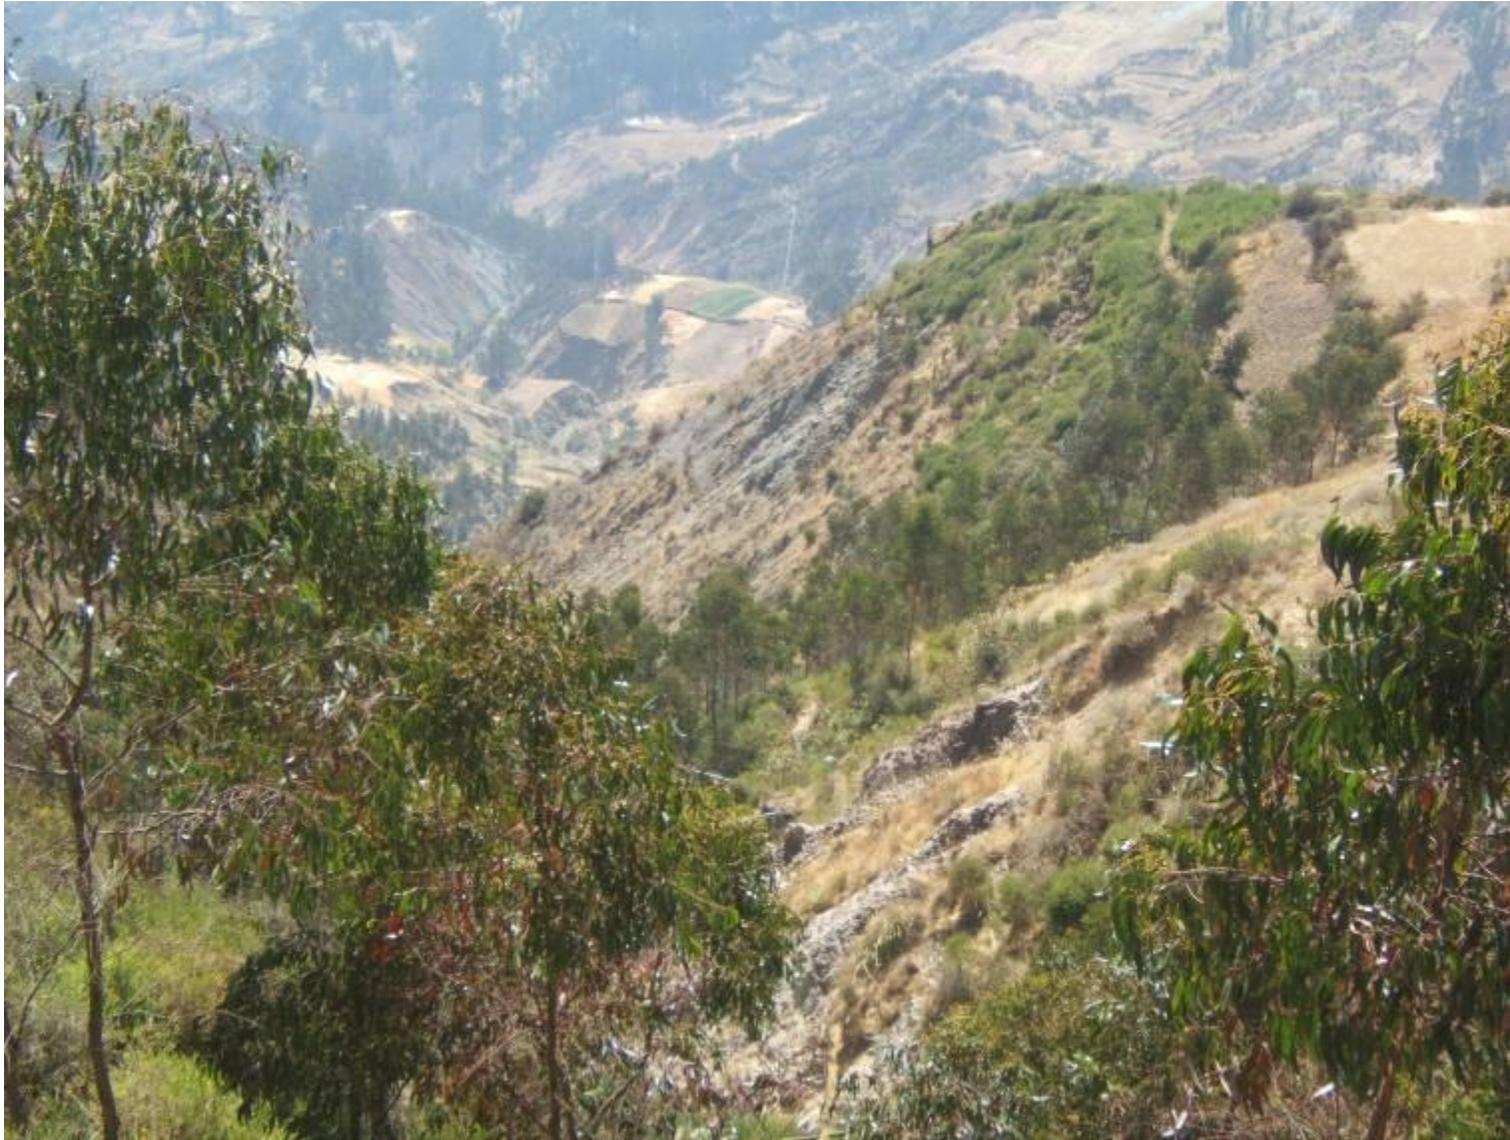
INVENTARIO DE PELIGROS GEOLÓGICOS EN PERU FICHA DE INVENTARIO									
<b>I UBICACIÓN GEOGRÁFICA</b>									
REGIÓN/DEPARTAMENTO		PROVINCIA		DISTRITO		PARAJE/CASERIO/RILUGAR		CANTÓN	
DUCAS 4		DUCAS 4		DUCAS 4		COLONIA A & COLONIA B		COLONIA B	
<b>II TIPOLOGÍA</b>									
CATEGORÍA		SUBCATEGORÍA		NOMBRE ESPECÍFICO		DENOMINACIÓN			
Derrumbes		Flujos		Derrumbes-flujos		Derrumbes-flujos			
<b>III DESCRIPCIÓN</b>									
<b>PROCESOS O RASAS NATURALES</b>									
<b>FACTORES DE SITIO</b>									
<b>FACTORES ANTRÓPICOS</b>									
<b>20 EVIDENCIAS VISUALES DEL MOVIMIENTO EN MASA</b>									
<b>DESZIZAMIENTO / DESZIZAMIENTOS COMPLEJOS / FLUJOS DE TIERRA</b>									
<b>INUNDACIONES</b>									
<b>RECOMENDACIONES DE OBRAS DE PREVENCIÓN</b>

<b>OTRAS CARACTERÍSTICAS ENCONTRADAS:</b> Borde superior de obra de labra adyacente a tajo; se quejan zonas de arriba que pueden generar flujos de detritos, zona de arriba que det. pta.									
<b>OTROS PROCESOS GEOLÓGICOS ANTIGUOS IDENTIFICADOS</b>									
<b>ACTIVIDAD ESTADÍSTICA DEL MOVIMIENTO</b>									
<b>24 RECURRENCIA DEL PELIGRO</b>									
<b>IV ASPECTOS GEOMORFOLÓGICOS E HIDROLÓGICOS</b>									
<b>25 ASPECTO GEOMORFOLÓGICO PRINCIPAL</b>									
<b>26 PENDIENTE DEL TERRENO</b>									
<b>27 FORMA DEL TERRENO</b>									
<b>28 SUPERFICIE DEL TERRENO</b>									
<b>29 COBERTURA VEGETAL</b>									
<b>V ASPECTOS GEOLÓGICO-ESTRUCTURALES Y GEOTÉCNICOS</b>									
<b>30 TIPOLOGÍA DEL SUBSTRATO</b>									
<b>31 DEPOSITOS SUPERFICIALES O SUELOS</b>									
<b>32 TIPO DE SUELO</b>									
<b>33 GRADO DE SATURACIÓN</b>									
<b>34 SUELOS GRANULARES (COMPACTIDAD)</b>									
<b>35 SUELOS COHESIVOS (CONSISTENCIA)</b>

<b>36 ESTRUCTURAS Y DISCONTINUIDADES EN LAS ROCAS</b>									
<b>37 INTENSIDAD DE FRACTURAMIENTO</b>									
<b>VI DAÑOS OCASIONADOS ( ) O PROBABLES ( )</b>									
<b>CROQUIS (planta o perfil):</b>									
<b>VII CALIFICACIÓN DE RIESGO</b>									
<b>VIII OTRAS OBSERVACIONES Y RECOMENDACIONES</b>									
<b>SE ha reforzado gran parte de la zona de derrumbes antiguos.</b>									
<b>RECOMENDACIONES DE OBRAS DE PREVENCIÓN:</b>									
<b>Tratamiento del borde de tajo con revegetación y geomallas.</b>									
<b>IX FUENTE DE INFORMACIÓN (64)</b>									
<b>FECHA:</b>

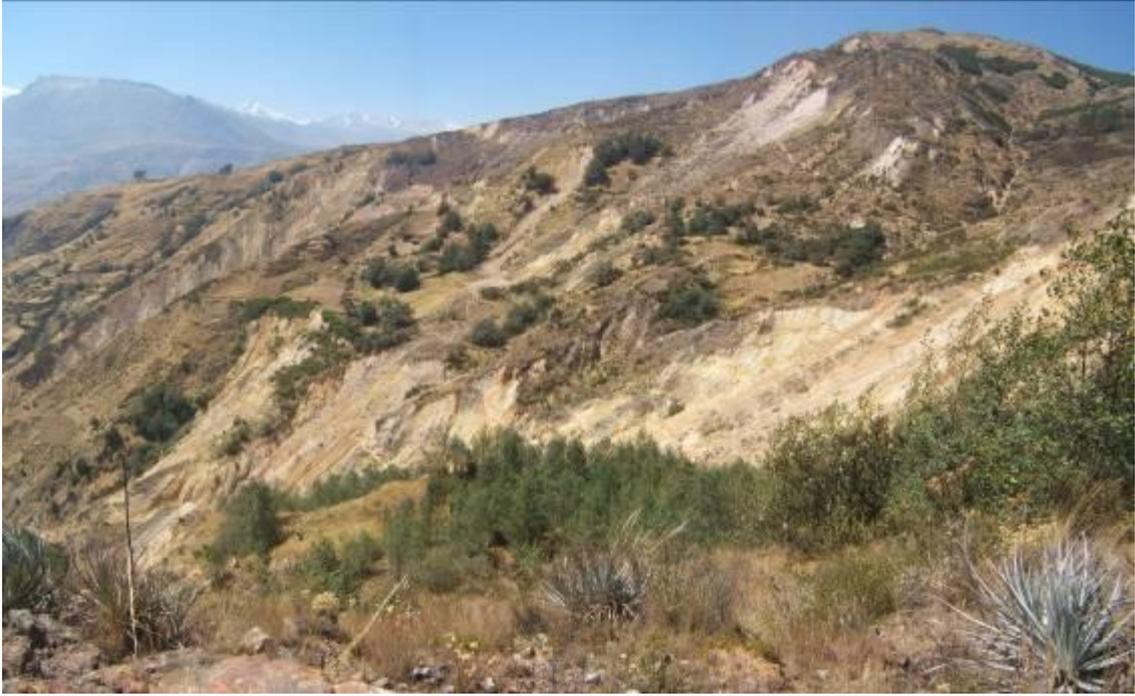
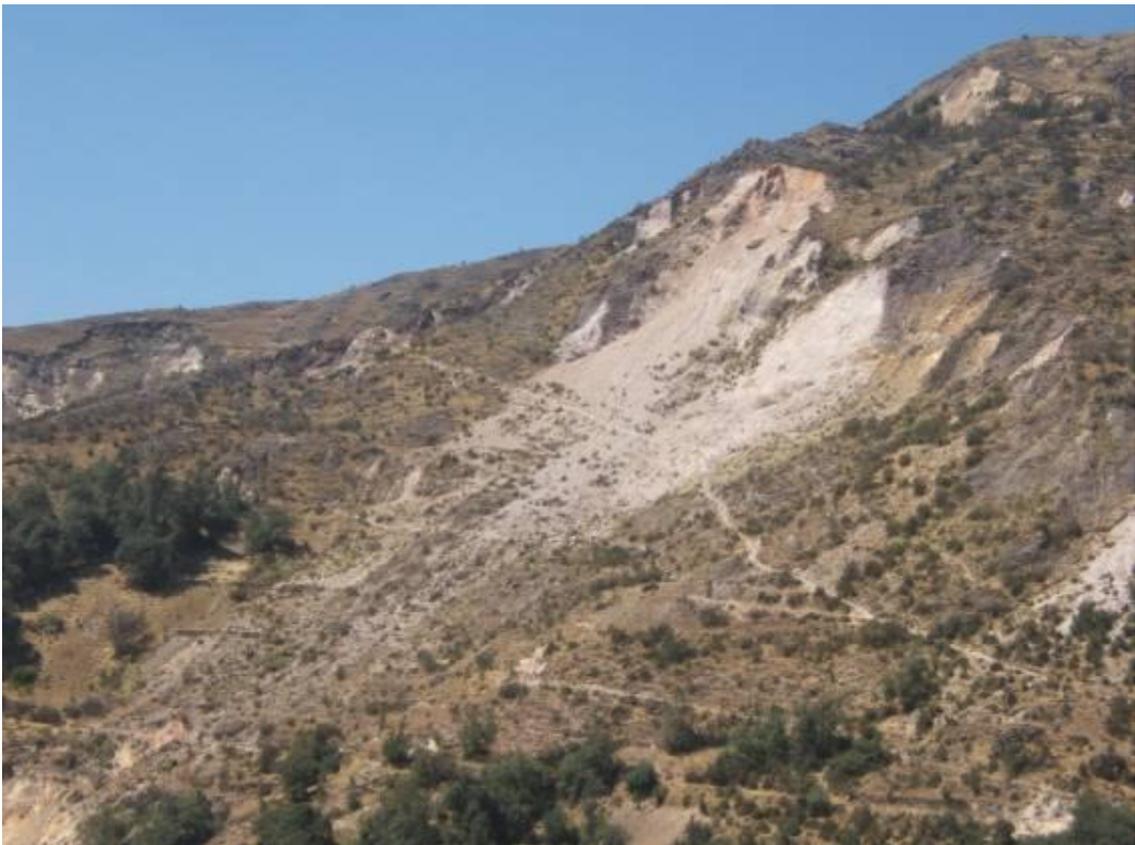
OTRAS CARACTERISTICAS ENCONTRADAS:									
Durante la ejecución de la obra se encontró un túnel de agua que se quebró y se secó.									
OTROS PROCESOS GEOLOGICOS ANTIGUOS IDENTIFICADOS									
22 OCURRENCIAS ACTUALES (C/M/A)									
23 OCURRENCIAS ANTERIORES									
24 RECURRENCIA DEL PELIGRO									
IV ASPECTOS GEOMORFOLÓGICOS E HIDROLÓGICOS									
25 ASPECTO GEOMORFOLÓGICO PRINCIPAL									
26 PENDIENTES DEL TERRENO									
27 FORMA DEL TERRENO									
28 PRESENCIA DE AGUAS SUBTERRÁNEAS									
29 VEGETACIÓN									
30 TIPO DE VEGETACIÓN									
31 TIPOLOGIA DEL SUBSTRATO									
32 DEPOSITOS SUPERFICIALES O SUELOS									
33 TIPO DE SUELO									
34 GRADO DE SATURACION									
35 SUELOS GRANULARES / COMPACTACION									
36 SUELOS COHESIVOS / INCONSISTENCIA									
37 ESTRUCTURAS Y DISCONTINUIDADES EN LAS ROCAS									
38 INTENSIDAD DE RACURAMIENTO									
39 ESPESOR (m)									
40 DAÑOS OCASIONADOS ( ) O PROBABLES ( )

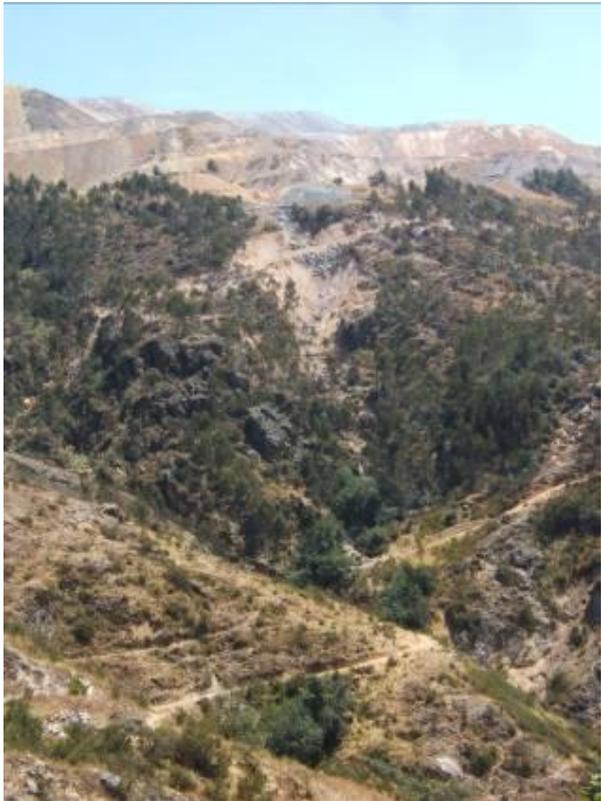
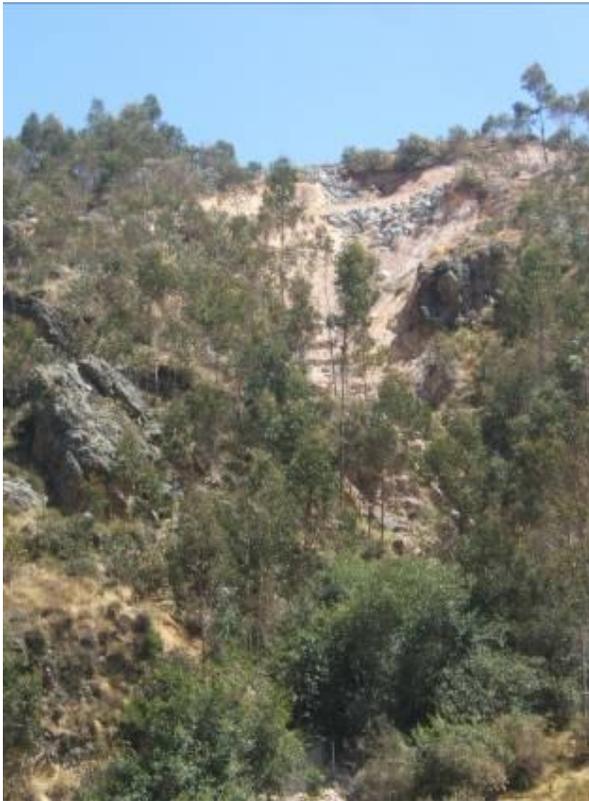
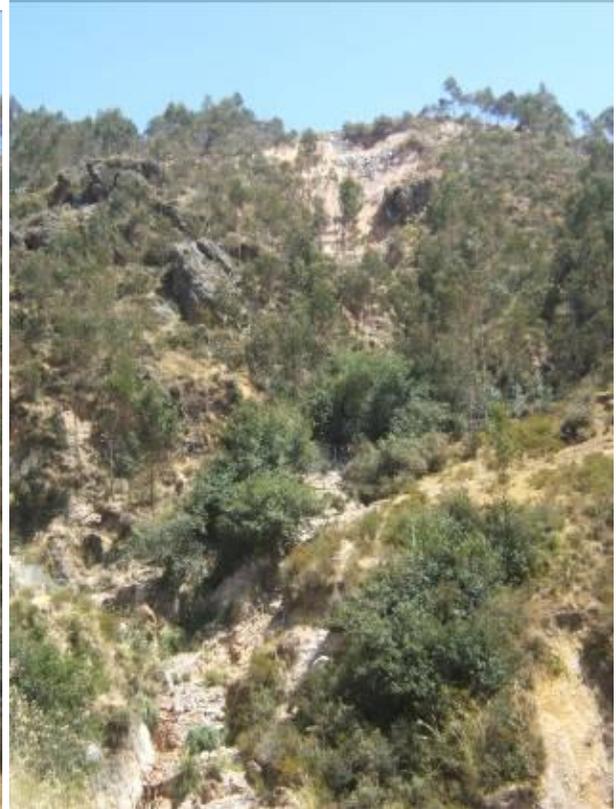
OTRAS CARACTERISTICAS ENCONTRADAS: <i>Derumbes en depósito residual superficial, m. 23, de Q. Tumbas. Zonas de drenaje irregulares, material fluye hacia gda. P. Cauran.</i>									
OTROS PROCESOS GEOLOGICOS ANTIGUOS IDENTIFICADOS									
22 DEPENDENCIA DEL TIPO DE TERRENO									
23 OCURRENCIAS ANTERIORES									
24 RECURRENCIA DEL PELIGRO									
IV ASPECTOS GEOMORFOLÓGICOS E HIDROLÓGICOS									
25 ASPECTO GEOMORFOLÓGICO PRINCIPAL									
26 FORMACIÓN DEL TERRENO									
27 PRESENCIA DE AGUAS SUBTERRÁNEAS									
IV ASPECTOS GEOLOGICO-ESTRUCTURALES Y GEOTECNICOS									
33 TIPOLOGIA DEL SUBSTRATO									
34 DEPOSITOS SUPERFICIALES O SUELOS									
35 TIPO DE SUELO									
37 SUELOS GRANULARES (COMPACTIDAD)									
38 SUELOS COHESIVOS (CONSISTENCIA)									
39 ESTRUCTURAS Y DISCONTINUIDADES EN LAS ROCAS									
40 INTENSIDAD DE PRACHURAMIENTO									
41 GRADO DE ALTERACION									
VI DAÑOS OCASIONADOS (O PROBABLES)

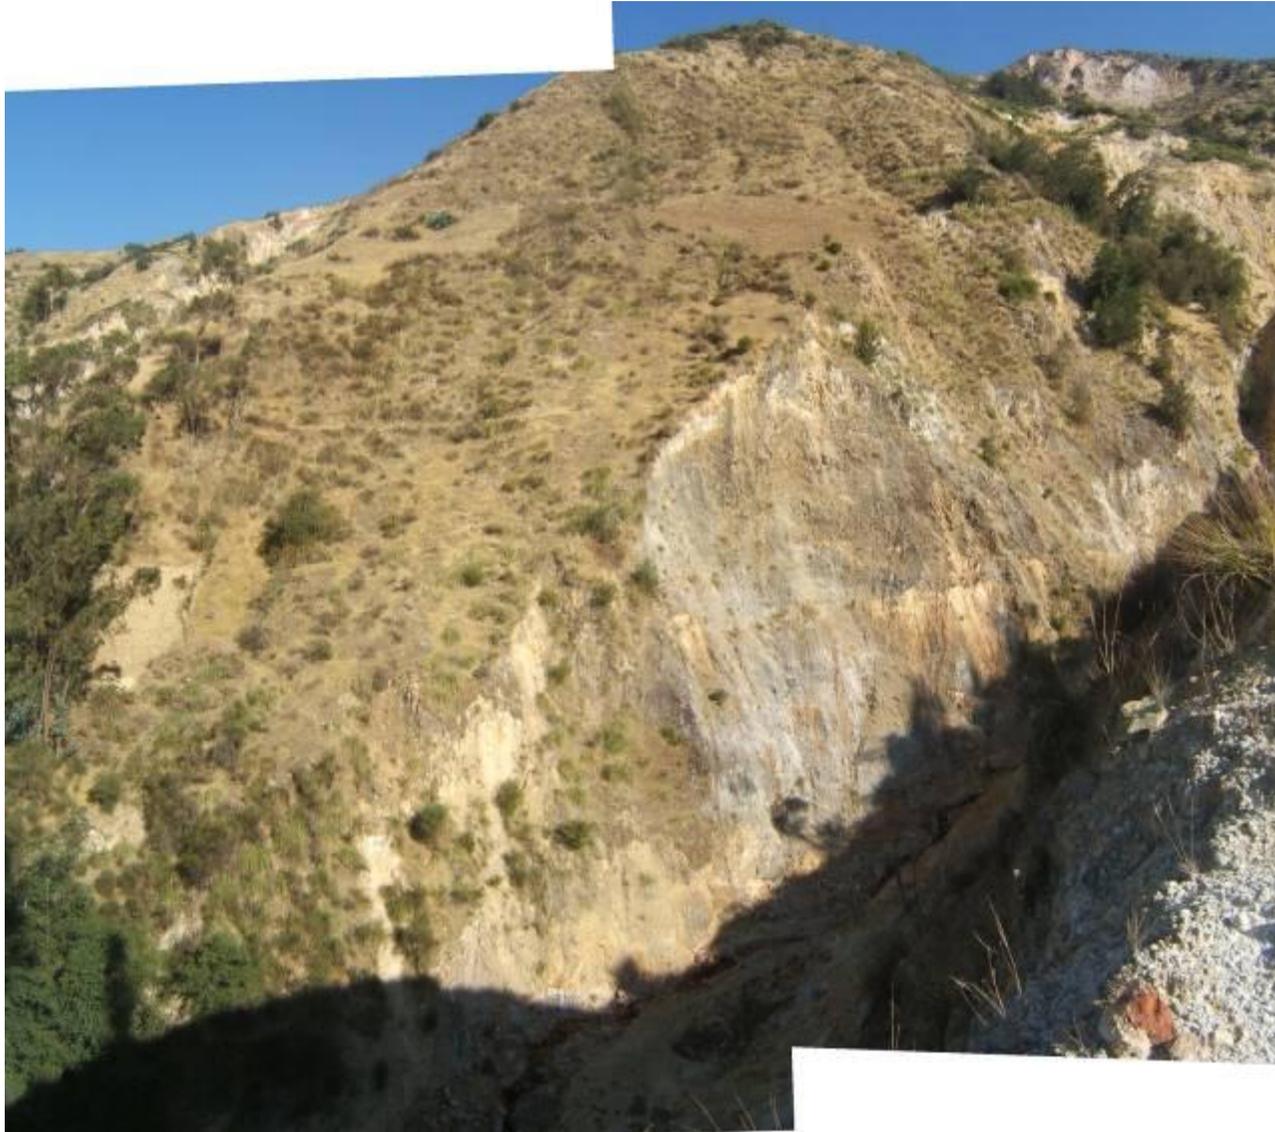
INGEMMET									
INVENTARIO DE PELIGROS GEOLOGICOS EN PERU									
FICHA DE INVENTARIO									
<b>I UBICACION GEOGRAFICA</b>									
Escala: 1:10,245,8916,400; Longitud: 217,570; Cota: 3240; Franja: 6; Cuadrangulo: (GN)									
Región: ANCASH; Provincia: JAUDES; Paraje/Casero/Alojador: PUCAYBON; Fecha: 14/08/10; B2C/MVM; F-891									
<b>II TIPOLOGIA</b>									
Tipo de Peligro: Deslizamiento rotacional; Denominación: DESLIZAMIENTO ROTACIONAL									
<b>III DESCRIPCION</b>									
Factores de Sitio: Precipitaciones pluviales intensas (frecuencia alta); Factores Antropicos: Ocupación inadecuada de suelo por el hombre (áreas vulnerables); Actividad: Deslizamiento rotacional									
<b>IV EVIDENCIAS VISUALES DEL MOVIMIENTO EN MASAS</b>									
<b>DESPLAZAMIENTO / DESLIZAMIENTOS COMPLEJOS / FLUJOS DE TIERRA</b>									
Forma de la Escarpa: Recta; Tipo de Movimiento: Deslizamiento rotacional; Velocidad: Muy lenta; Distribución de Actividad: Confinito

<b>VII CALIFICACION DE RIESGO</b>									
Grado de Peligro: <input type="checkbox"/> Bajo; <input type="checkbox"/> Medio; <input type="checkbox"/> Alto; <input checked="" type="checkbox"/> Muy alto									
<b>VIII OTRAS OBSERVACIONES Y RECOMENDACIONES</b>									
Recomendación de obras de prevención: <input type="checkbox"/> Si; <input checked="" type="checkbox"/> NO; CUAL (ES):									
<b>IX FUENTE DE INFORMACION (64)</b>

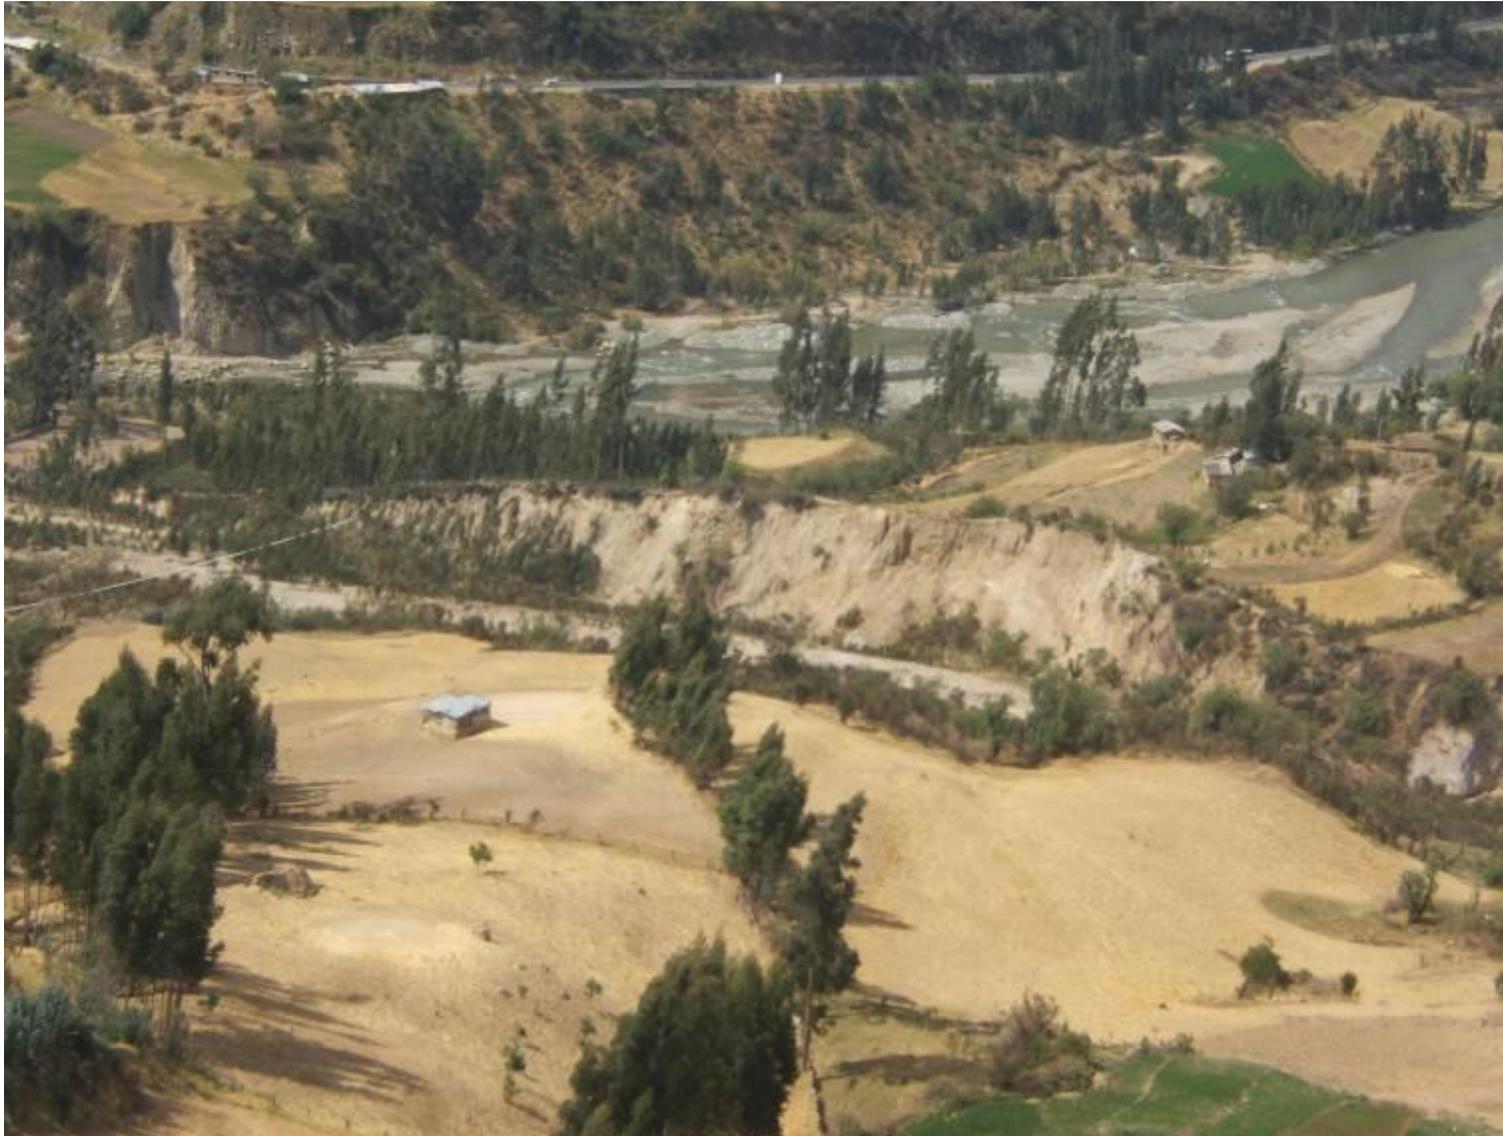
OTRAS CARACTERÍSTICAS ENCONTRADAS: Deposición artesanal de arena y arcilla para abate en zona de acumulación con de arena, fuente de infiltración hacia el doblamiento.												
OTROS PROCESOS GEOLÓGICOS ANTIGUOS IDENTIFICADOS												
25 EDAD ESTIMADA DEL FENÓMENO												
26 OCURRENCIA ACTUAL (d/m/a)												
27 OCURRENCIA ANTERIORES												
28 FRECUENCIA DEL PELIGRO												
IV ASPECTOS GEOMORFOLÓGICOS E HIDROLÓGICOS												
29 ASPECTO GEOMORFOLÓGICO PRINCIPAL												
VALLE												
LADE												
30 CUBIERTA VEGETAL												
V ASPECTOS GEOLÓGICO-ESTRUCTURALES Y GEOTÉCNICOS												
31 LITOTIPIA DEL SUBSTRATO												
32 DEPOSITOS SUPERFICIALES O SUELOS												
33 TIPO DE SUELOS												
34 SUELOS GRANULARES (COMPACTO)												
35 SUELOS COHESIVOS (CONSISTENCIA)												
36 ESPESOR (m)												
37 ESTRUCTURAS Y DISCONTINUIDADES EN LAS ROCAS

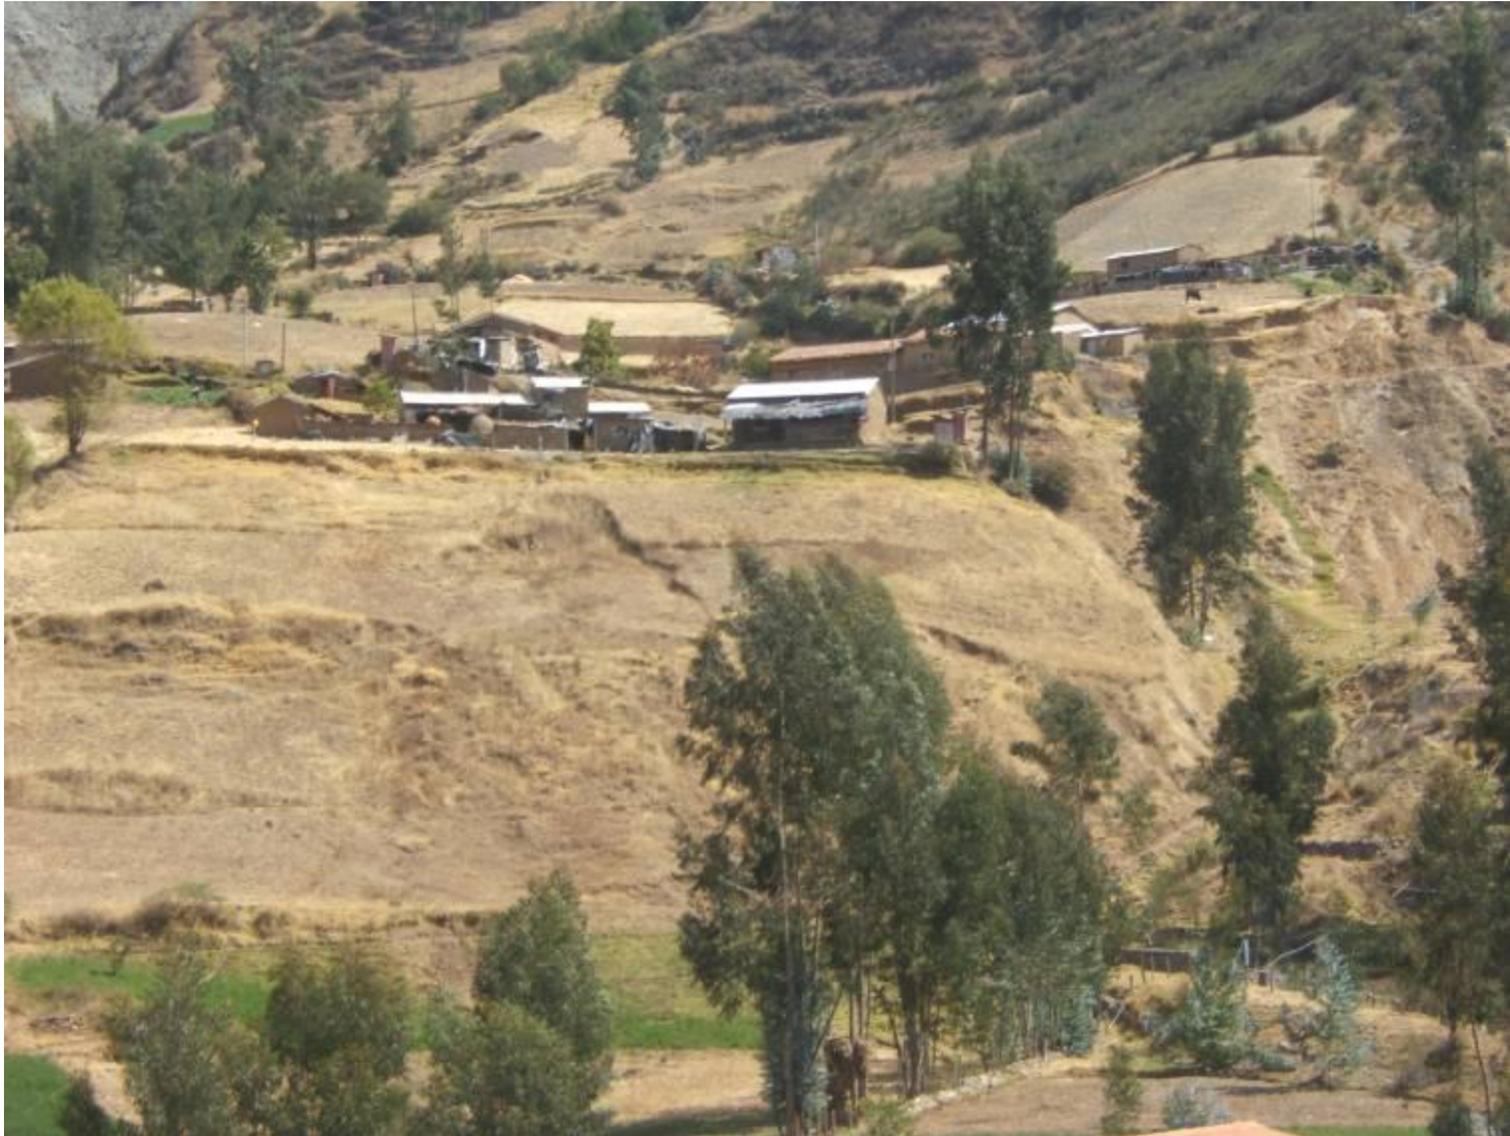
**20. EVIDENCIAS VISUALES DEL MOVIMIENTO EN MASA**  
 20.1. DESTILAMIENTO / DESLIZAMIENTOS COMPLEJOS / FLUJOS DE TIERRA: ESTILO: Escarpa única; DIMENSIONES: Longitud de escarpa (m): Desnivel entre escarpa y pie (m); VELOCIDAD DEL MOVIMIENTO: Muy Rápido; Tipo de eroción: Rotacional; Velocidad del movimiento: Muy Rápido; Distribución de actividad: Progresiva; Aparentamiento: Longitudinal; Desviación de cauce y/o embalse: Depósito de flujo; DERRUMBES O COLAPSO DE CAJAS / CAJAS DE ROCAS / VUELOS: Tipo de rotura: Cúspide; Tipo de eroción: Rotacional; CARACTERÍSTICAS DEL DEPÓSITO: Formas de zona de arranque: Regular; CARACTERÍSTICAS DEL DEPÓSITO: Características principales: Bloques aislados; FLUJOS (de detritos, de lodo, avalancha de rocas, avalancha de detritos / DEPÓSITO MATERIAL: Tipo de material: Detritos; Efectos principales: Obstrucción de vías (m); Dimensiones del depósito de flujo: Área; Distancia recorrida del flujo (m): Rum up; FILLO DE MATERIAL: Canalizado; ALUD O AVALANCHA DE NIEVE/HIELO / AVALANCHA DE DETRITOS: Aparentamiento en el glaciar: Rorramiento de dique morrenico; Avalancha de nieve y/o roca: Ruptura de dique o embalse de un río, producido por un derrumbe o deslizamiento; ARENAMIENTO: Características: Dunas aisladas; Efectos principales: Invasión de vías; Extensión de área afectada: Invasión de vías

**VIII OTRAS OBSERVACIONES Y RECOMENDACIONES**  
 82. MEDIDAS DE OBRAS DE PREVENCIÓN: No  
 83. DESCRIPCIÓN DE LAS MEDIDAS ADOPTADAS: Reforestación de ladera

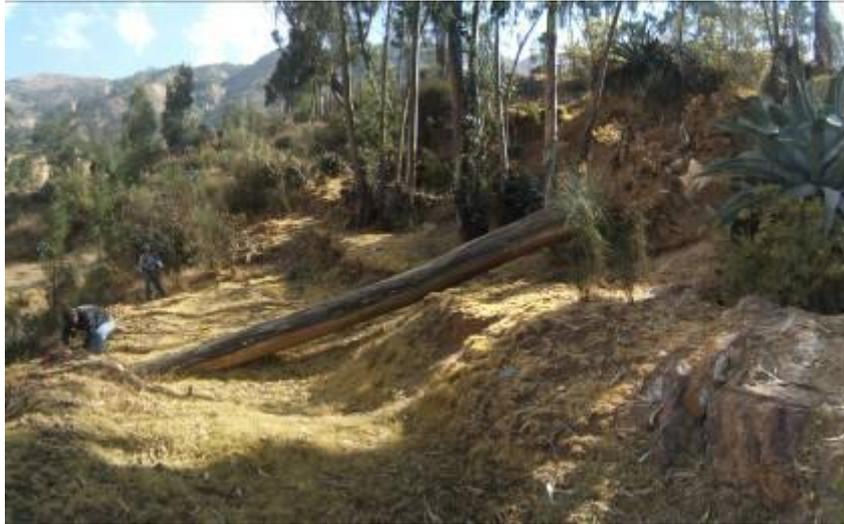
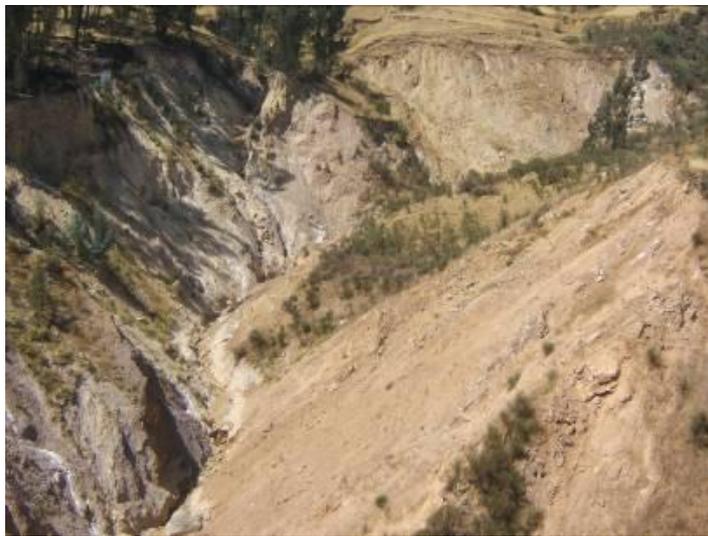
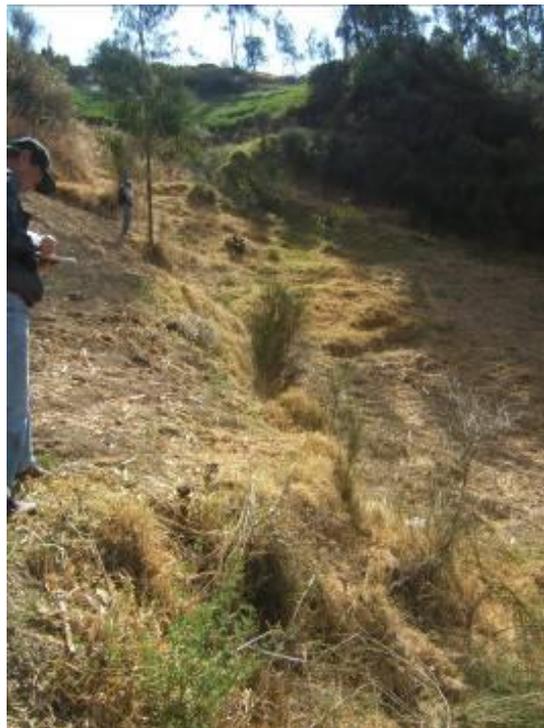
OTRAS CARACTERÍSTICAS ENCONTRADAS: *A su costado se están produciendo derrumbamientos por movimiento de rocas muy frías, cuyo material cae hacia la d. Choque.*

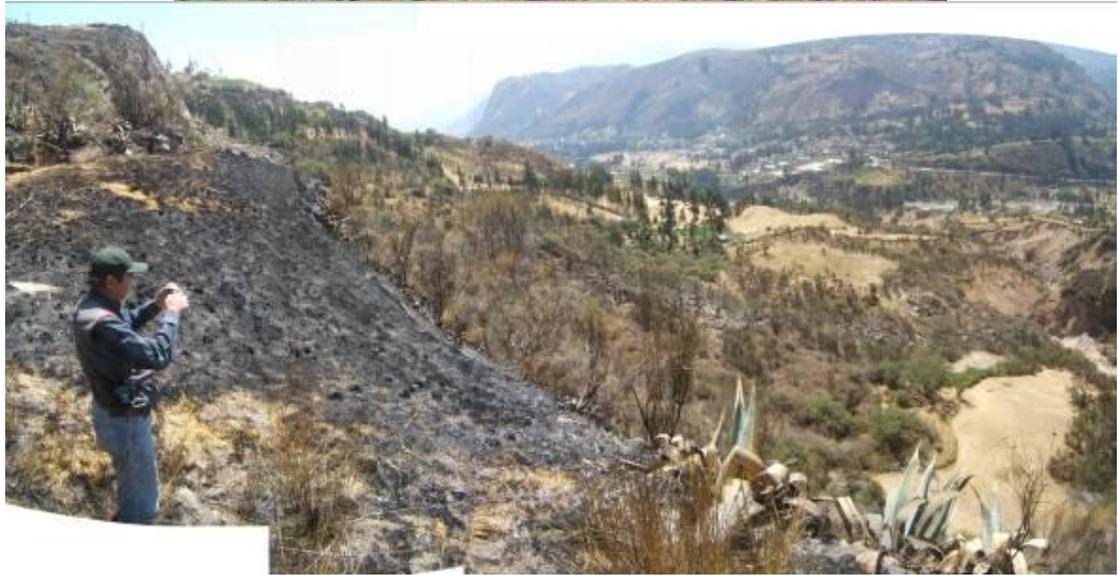
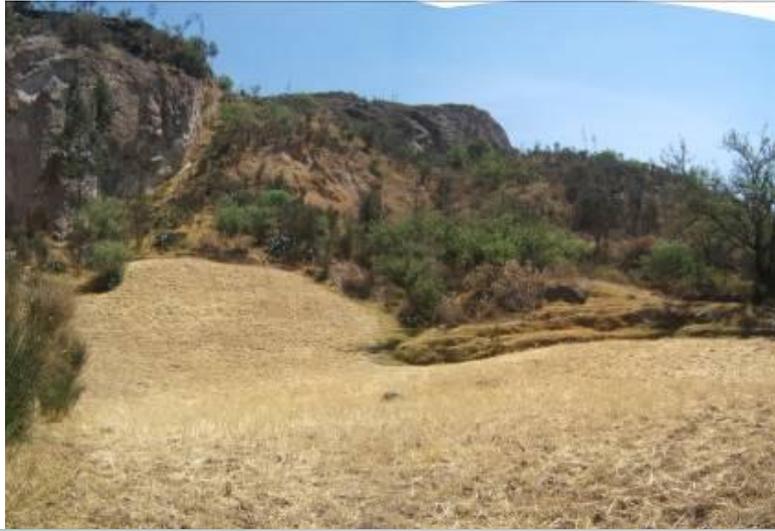
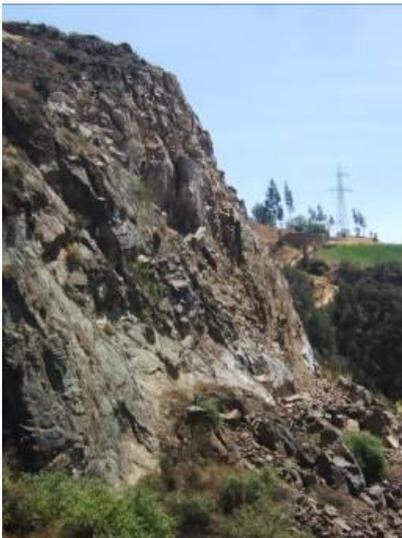
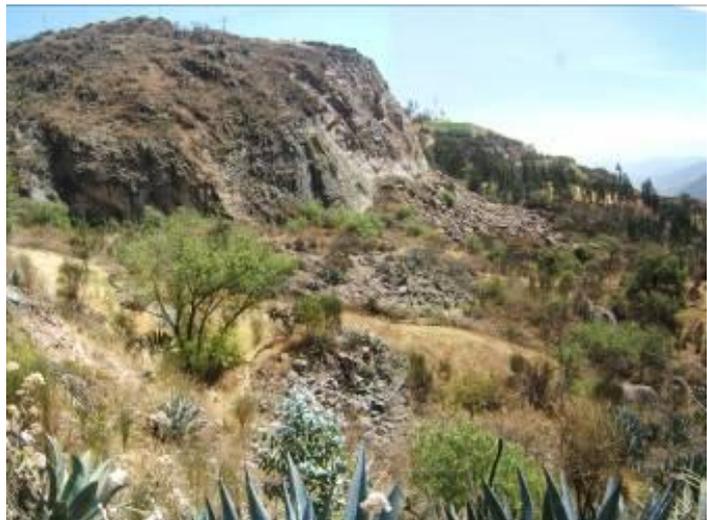
Longitud de escarpa (m): 45									
Superficie: Plana									
Velocidad de movimiento: Muy lento									
Distribución de actividad: Retrosivo									
Distancia recorrida (m): 70-80									
<b>AREAS SUSCEPTIBLES A INUNDACION</b>									
Zona inundada: Urbana / rural									
Alfombra de laderas: Ladera abrupta									
Zonas: Pastizales									
Hundimiento o subsidencia: Área afectada									
<b>ARRANQUE</b>									
Forma de zona de arranque: Regular									
Características del depósito: Bloques aislados									
Efectos principales: Enterramiento de viviendas (N)									
<b>FLUJOS (De detritos, de lodo, avalancha de rocas, avalancha de detritos)</b>									
Deposito: Concochinos									
Efectos principales: Desplazamiento / Flujo de detritos									
<b>ALUJOS O AVALANCHA DE NIEVE-HIELO / AVALANCHA DE DETRITOS</b>									
Agrupamientos en el glaciar: Rompimiento de dique morrónico									
Avalancha de nieve y/o roca: Ruptura de dique o embalse de un río, producido por un derrumbe o deslizamiento

OTRAS CARACTERISTICAS ENCONTRADAS: Deslizamiento de trazo de 120m. de la Q. Pucallan. Bloque aparente por de deslizamiento antiguo originado en la Q. Churhuay con empujes actuales que cimbran la gl.									
OTROS PROCESOS GEOLOGICOS ANTIGUOS IDENTIFICADOS: Areas cársticas desarrolladas									
ESTADÍSTICA DEL TIPO DE MOVIMIENTO: Activo									
OCURRENCIA ACTUAL (último año): 2008									
OCURRENCIAS ANTERIORES: 2007									
FRECUENCIA DEL PELIGRO: Ocasional									
<b>IV ASPECTOS GEOMORFOLÓGICOS E HIDROLÓGICOS</b>									
VALLE: Tipo: Uvalde									
PENDIENTE DEL TERRENO: 20-35°									
TIPO DE VEGETACION: Escasa									
<b>V ASPECTOS GEOLOGICO-ESTRUCTURALES Y GEOTECNICOS</b>									
TIPOLOGIA DEL SUBSTRATO: Sedm									
TIPO DE SUELOS: Suelo									
TIPO DE SUELOS ADHESIVOS (CONSISTENCIA): Med comp									
ESTRUCTURAS Y DISCONTINUIDADES EN LAS ROCAS: Fallamiento									
<b>VI DAÑOS OCASIONADOS (X) O PROBABLES ( )</b>

DAÑOS: Destrucción total									
<b>VII CALIFICACION DE RIESGO</b>									
GRADO DE RIESGO: Alto									
<b>VIII OTRAS OBSERVACIONES Y RECOMENDACIONES</b>									
RECOMENDACIONES DE OBRAS DE PREVENCIÓN: No recomendadas									
DESCRIPCIÓN DE LAS MEDIDAS ADOPTADAS:									
<b>IX FUENTE DE INFORMACION (64)</b>									
FUENTE DE INFORMACION: INFORMACION CAMPO									
AUTOR (S):									
TITULO ESTUDIO:									
FECHA:

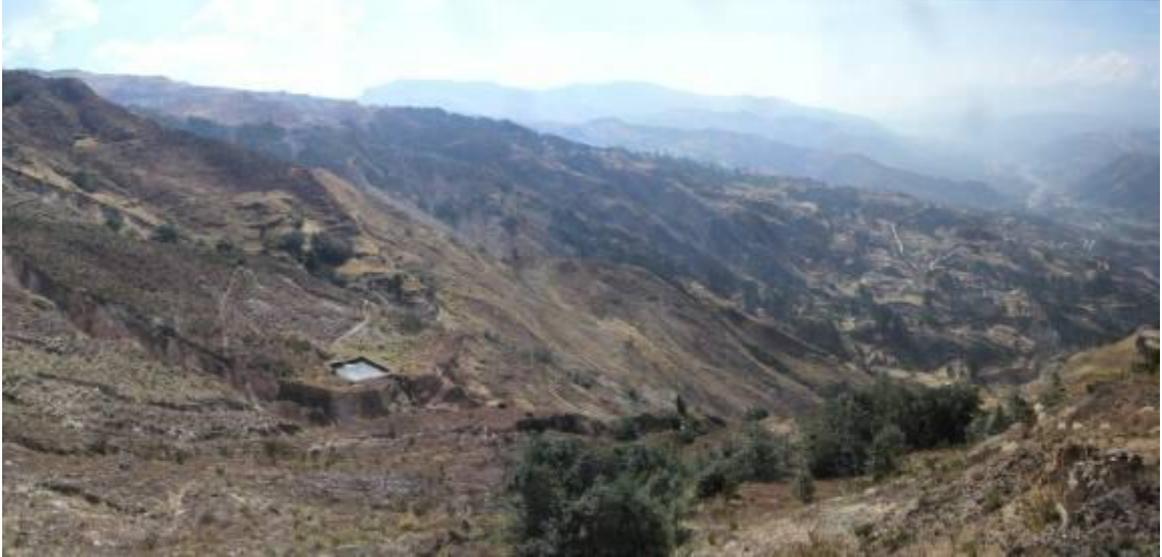
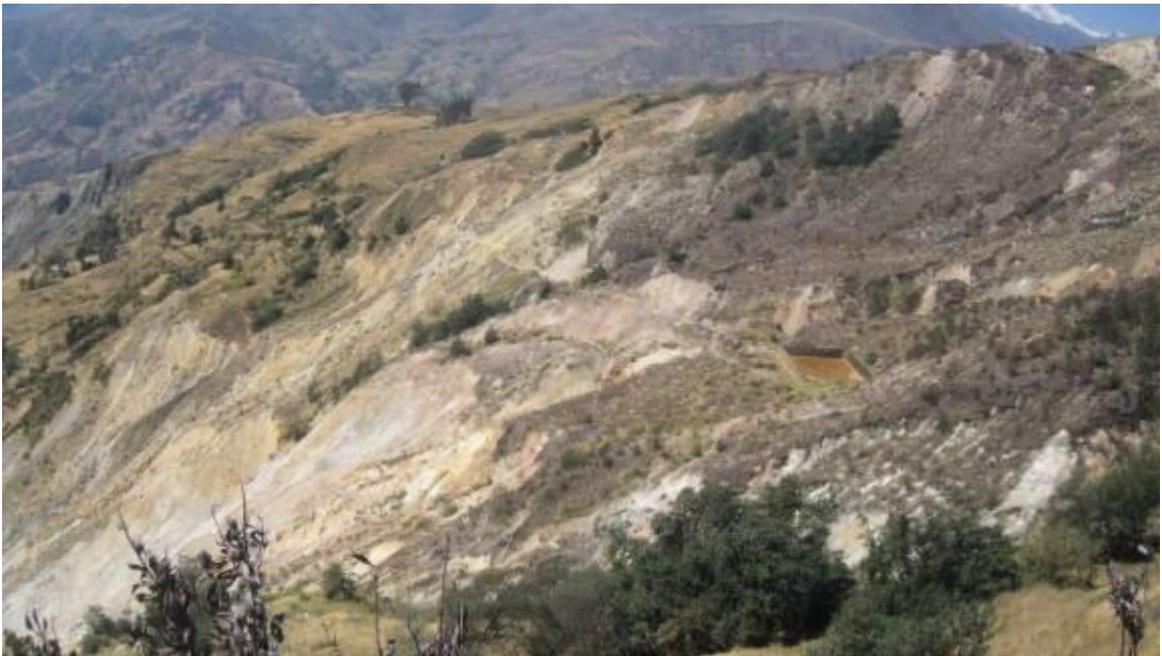
OTRAS CARACTERÍSTICAS ENCONTRADAS:									
Bosque nativo ubicado en los márgenes izquierdo de la qta. Pucallan, debajo del poblado de Atupa Viejo.					OTROS PROCESOS GEOLÓGICOS ANTIGUOS IDENTIFICADOS				
Aves cárticas desmanteladas					Dunas o campos de dunas fósiles				
Vestigios de cursos de agua o meandros abandonados					Otro:				
<b>ESTADÍSTICA DEL FENÓMENO</b>									
Activo <input checked="" type="checkbox"/> Inactivo-Joven <input type="checkbox"/> Inactivo-Adulto <input type="checkbox"/> Viejo <input type="checkbox"/>									
Reactivado <input checked="" type="checkbox"/>									
<b>IV ASPECTOS GEOMORFOLÓGICOS E HIDROLÓGICOS</b>									
ASPECTO GEOMORFOLÓGICO PRINCIPAL: Deslizamiento Rotacional									
<b>V ASPECTOS GEOLÓGICO-ESTRUCTURALES Y GEOTÉCNICOS</b>									
TIPOLOGÍA DEL SUBSTRATO: Sed. Volc. / Litología: Piroclástica									
<b>VI DAÑOS OCASIONADOS ( ) O PROBABLES (X)</b>

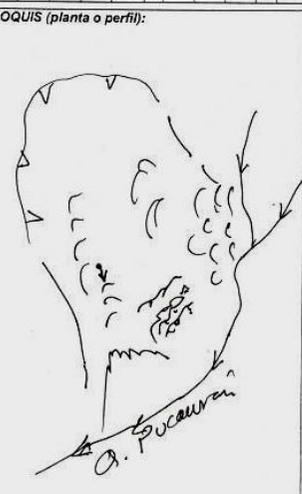
OTRAS CARACTERISTICAS ENCONTRADAS: Reptacion de muros y paredes, grietas (para libros) en la ladera y corte del muro de contención. Se observan en el proceso al caminar varias grietas, presentes o no, como si alguien hubiera pisado.															
OTROS PROCESOS GEOLOGICOS ANTIGUOS IDENTIFICADOS:															
25 EDAD ESTIMADA DEL FENOMENO															
26 OCURRENCIA ACTUAL (Riesgo)															
27 OCURRENCIA ANTERIOR															
28 RECURRENCIA DEL PELIGRO															
29 ASPECTOS GEOMORFOLÓGICOS E HIDROLOGICOS															
30 PENDIENTE DEL TERRENO															
31 DRENAJE															
32 FORMA DEL TERRENO															
33 PRESENCIA DE AGUAS SUBTERRANEAS															
34 TIPO DE VEGETACION															
35 TIPO DE VEGETACION															
36 TIPOLOGIA DEL SUBSTRATO															
37 DEPOSITOS SUPERFICIALES O SUELOS															
38 TIPO DE SUELO (clases)															
39 TIPO DE SUELO (clases)

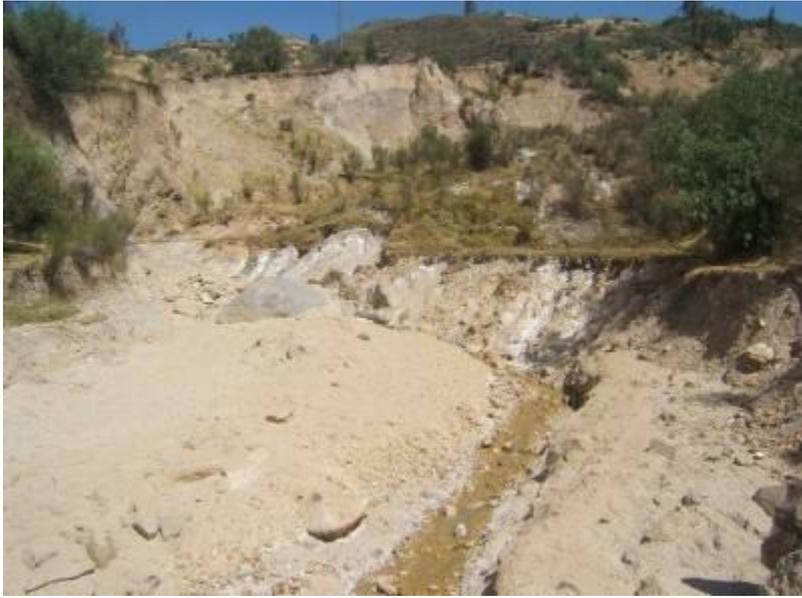
OTRAS CARACTERISTICAS ENCONTRADAS: Se distingue desde el río de Cacaahuasi hasta la desembocadura en el río Santa de los ríos de 5.4 km de largo con máximas márgenes; después de más 2.5m d. Erosión que afecta a las márgenes de la R. Cacaahuasi en el río de Cacaahuasi.
