**CONVENIO DE COLABORACIÓN INGGEMMET-  
MUNICIPALIDAD DE JANGAS**

**INFORME TÉCNICO**

**EVALUACIÓN DE RIESGO GEOLÓGICO EN  
LA MICROCUENCA-PUCAURÁN-ATUPA**

**(DISTRITO JANGAS, PROVINCIA HUARÁZ,  
ANCASH)**

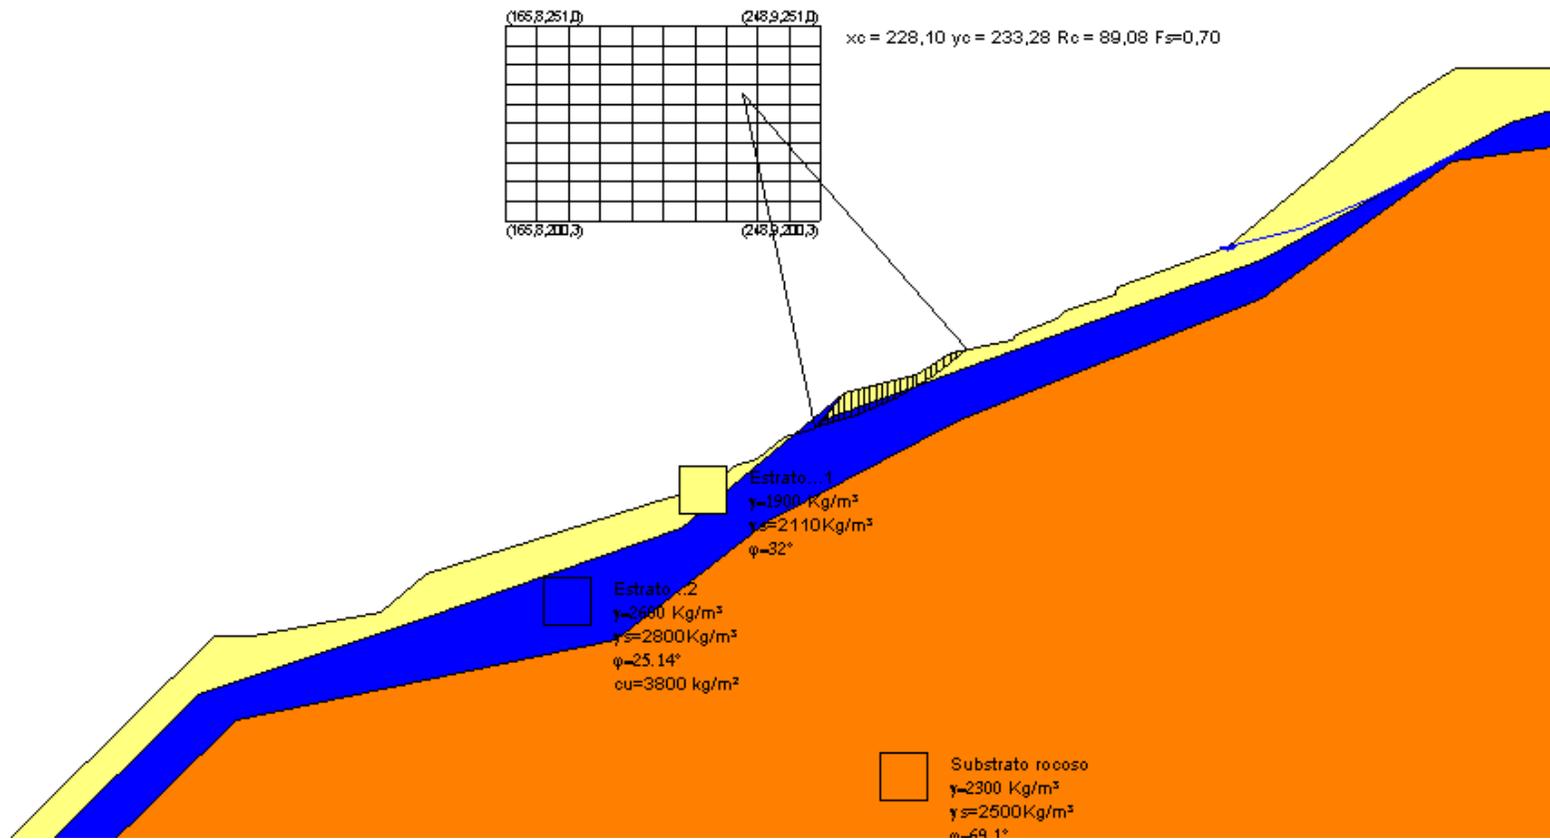
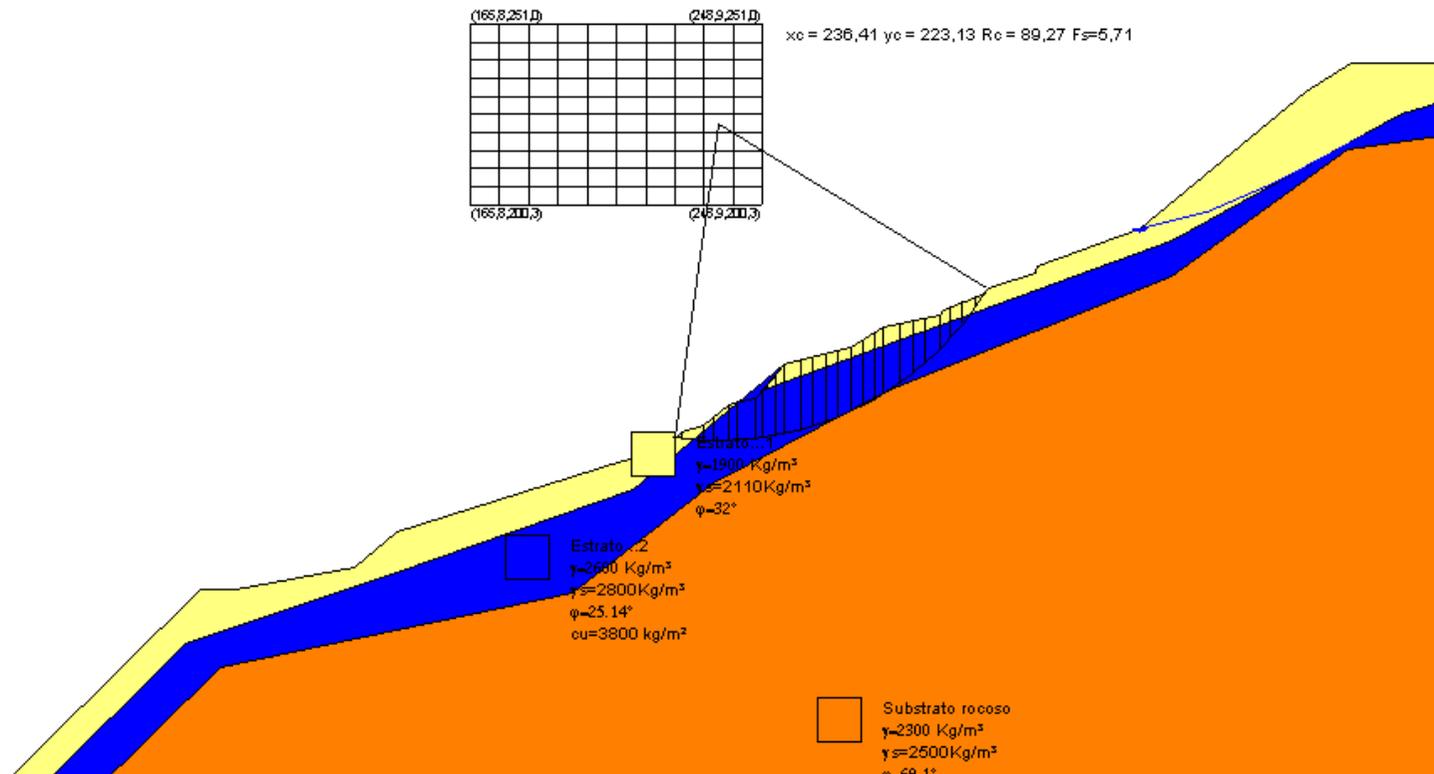
## **ANEXO 8. ANÁLISIS DE ESTABILIDAD DE TALUDES PARA EL SECTOR OESTE DEL DESLIZAMIENTO DE ANTAHURÁN**

En el Modelamiento 1 el factor de Seguridad obtenido es de 0.71 que se encuentra en el rango de inestable y está afectando al manto mueble; en el modelamiento 2 el factor de seguridad es de 5.71 que se encuentra en el rango de estable en el contacto de la roca muy meteorizada con la roca sana.

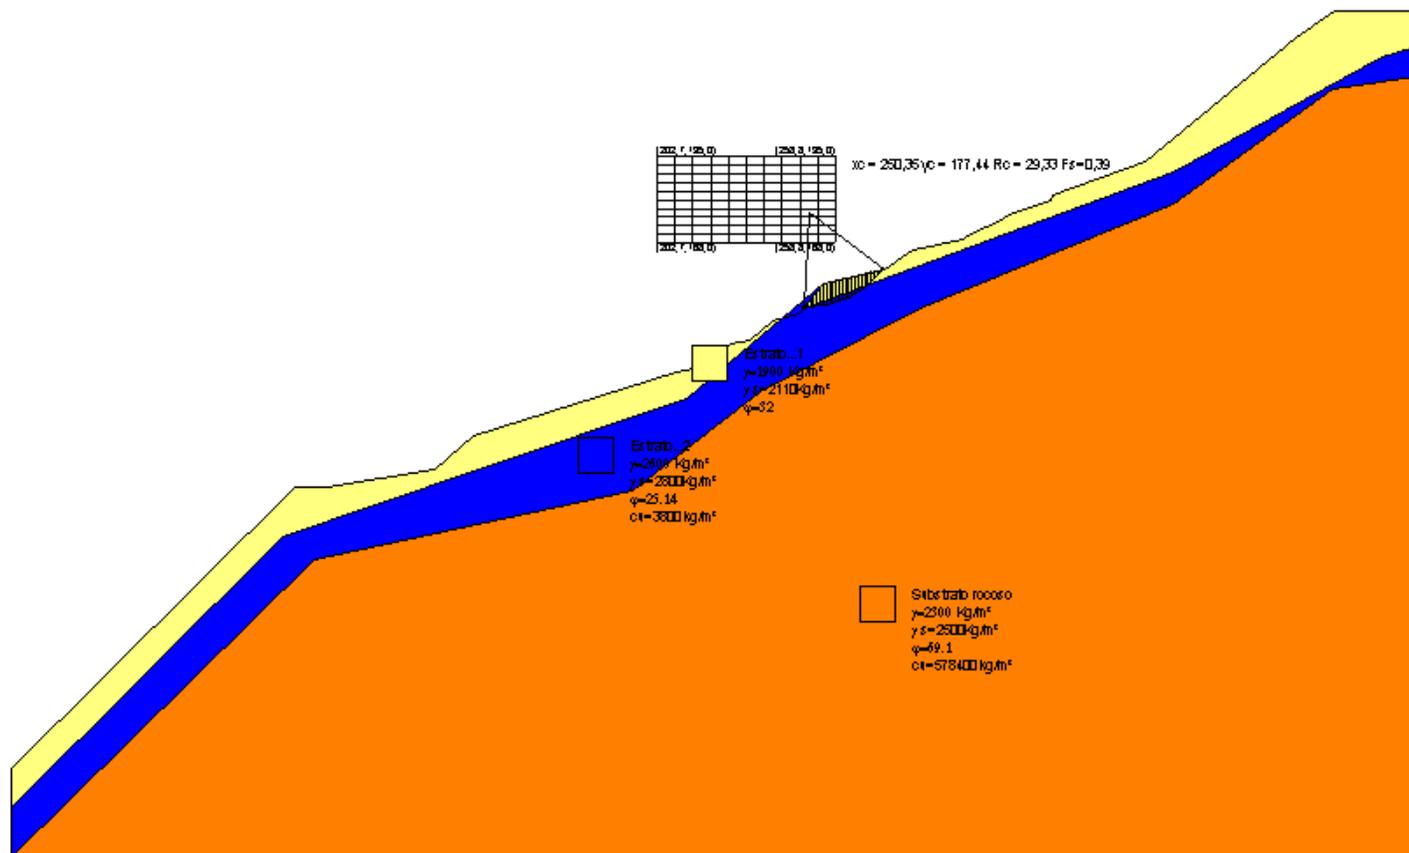
### Estabilidad de taludes con sismo

**Para la primera capa (Manto mueble), contacto con la roca muy meteorizada.**  
 El análisis de estabilidad de taludes para la zona de 1 manto mueble en contacto con la roca muy meteorizada da un factor de seguridad de 0.36 lo cual significa que es inestable.

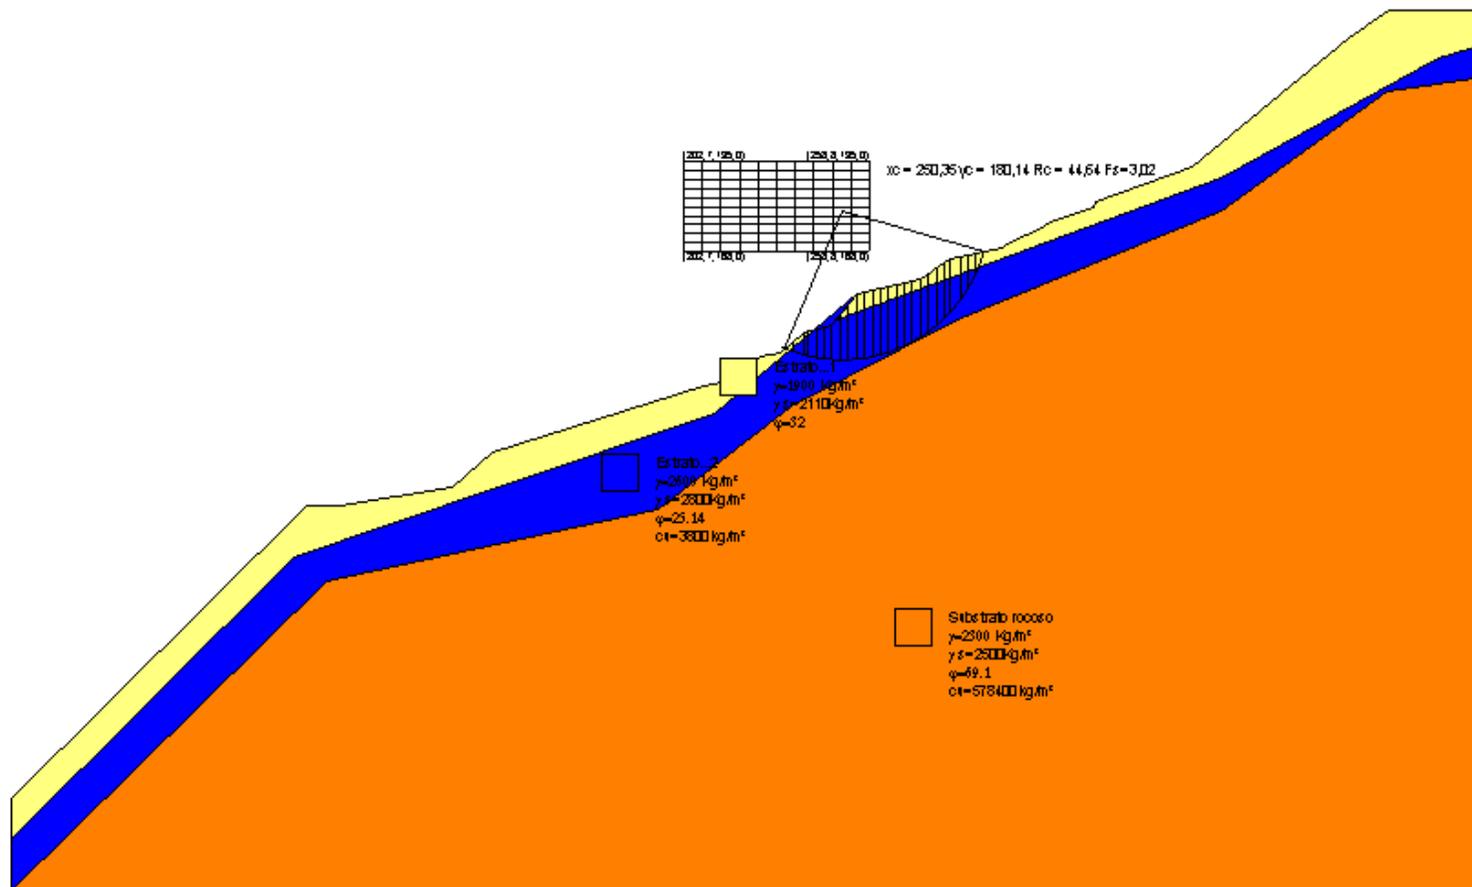
## 2. Análisis de estabilidad hasta el contacto con la roca sana

El análisis de estabilidad hasta el contacto con la roca sana da un factor de seguridad de 3.02, encontrándose en el rango de estable.

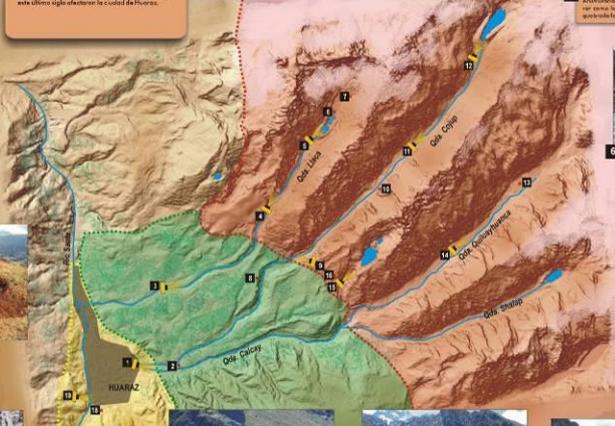
18. El conito de Rio Tanco, que constituye un riesgo de flujos de lodo y aluviones recientes, ya que no se conocen algunas barreras de contención que los prevenga.

8. Zona libre de la quebrada Chupac, donde se ve una morrena reciente, con un bloque de más de 2 metros de alto y ancho de entre 40 y 60 metros.
