**INFORME TÉCNICO
GEOLOGÍA AMBIENTAL**

EVALUCIÓN DE LA SEGURIDAD FÍSICA DEL ASENTAMIENTO HUMANO “LAS LOMAS DEL PARAÍSO”

(DISTRITO VILLA MARÍA DEL TRIUNFO, PROVINCIA Y REGIÓN LIMA)

LIMA - PERÚ
JULIO - 2007

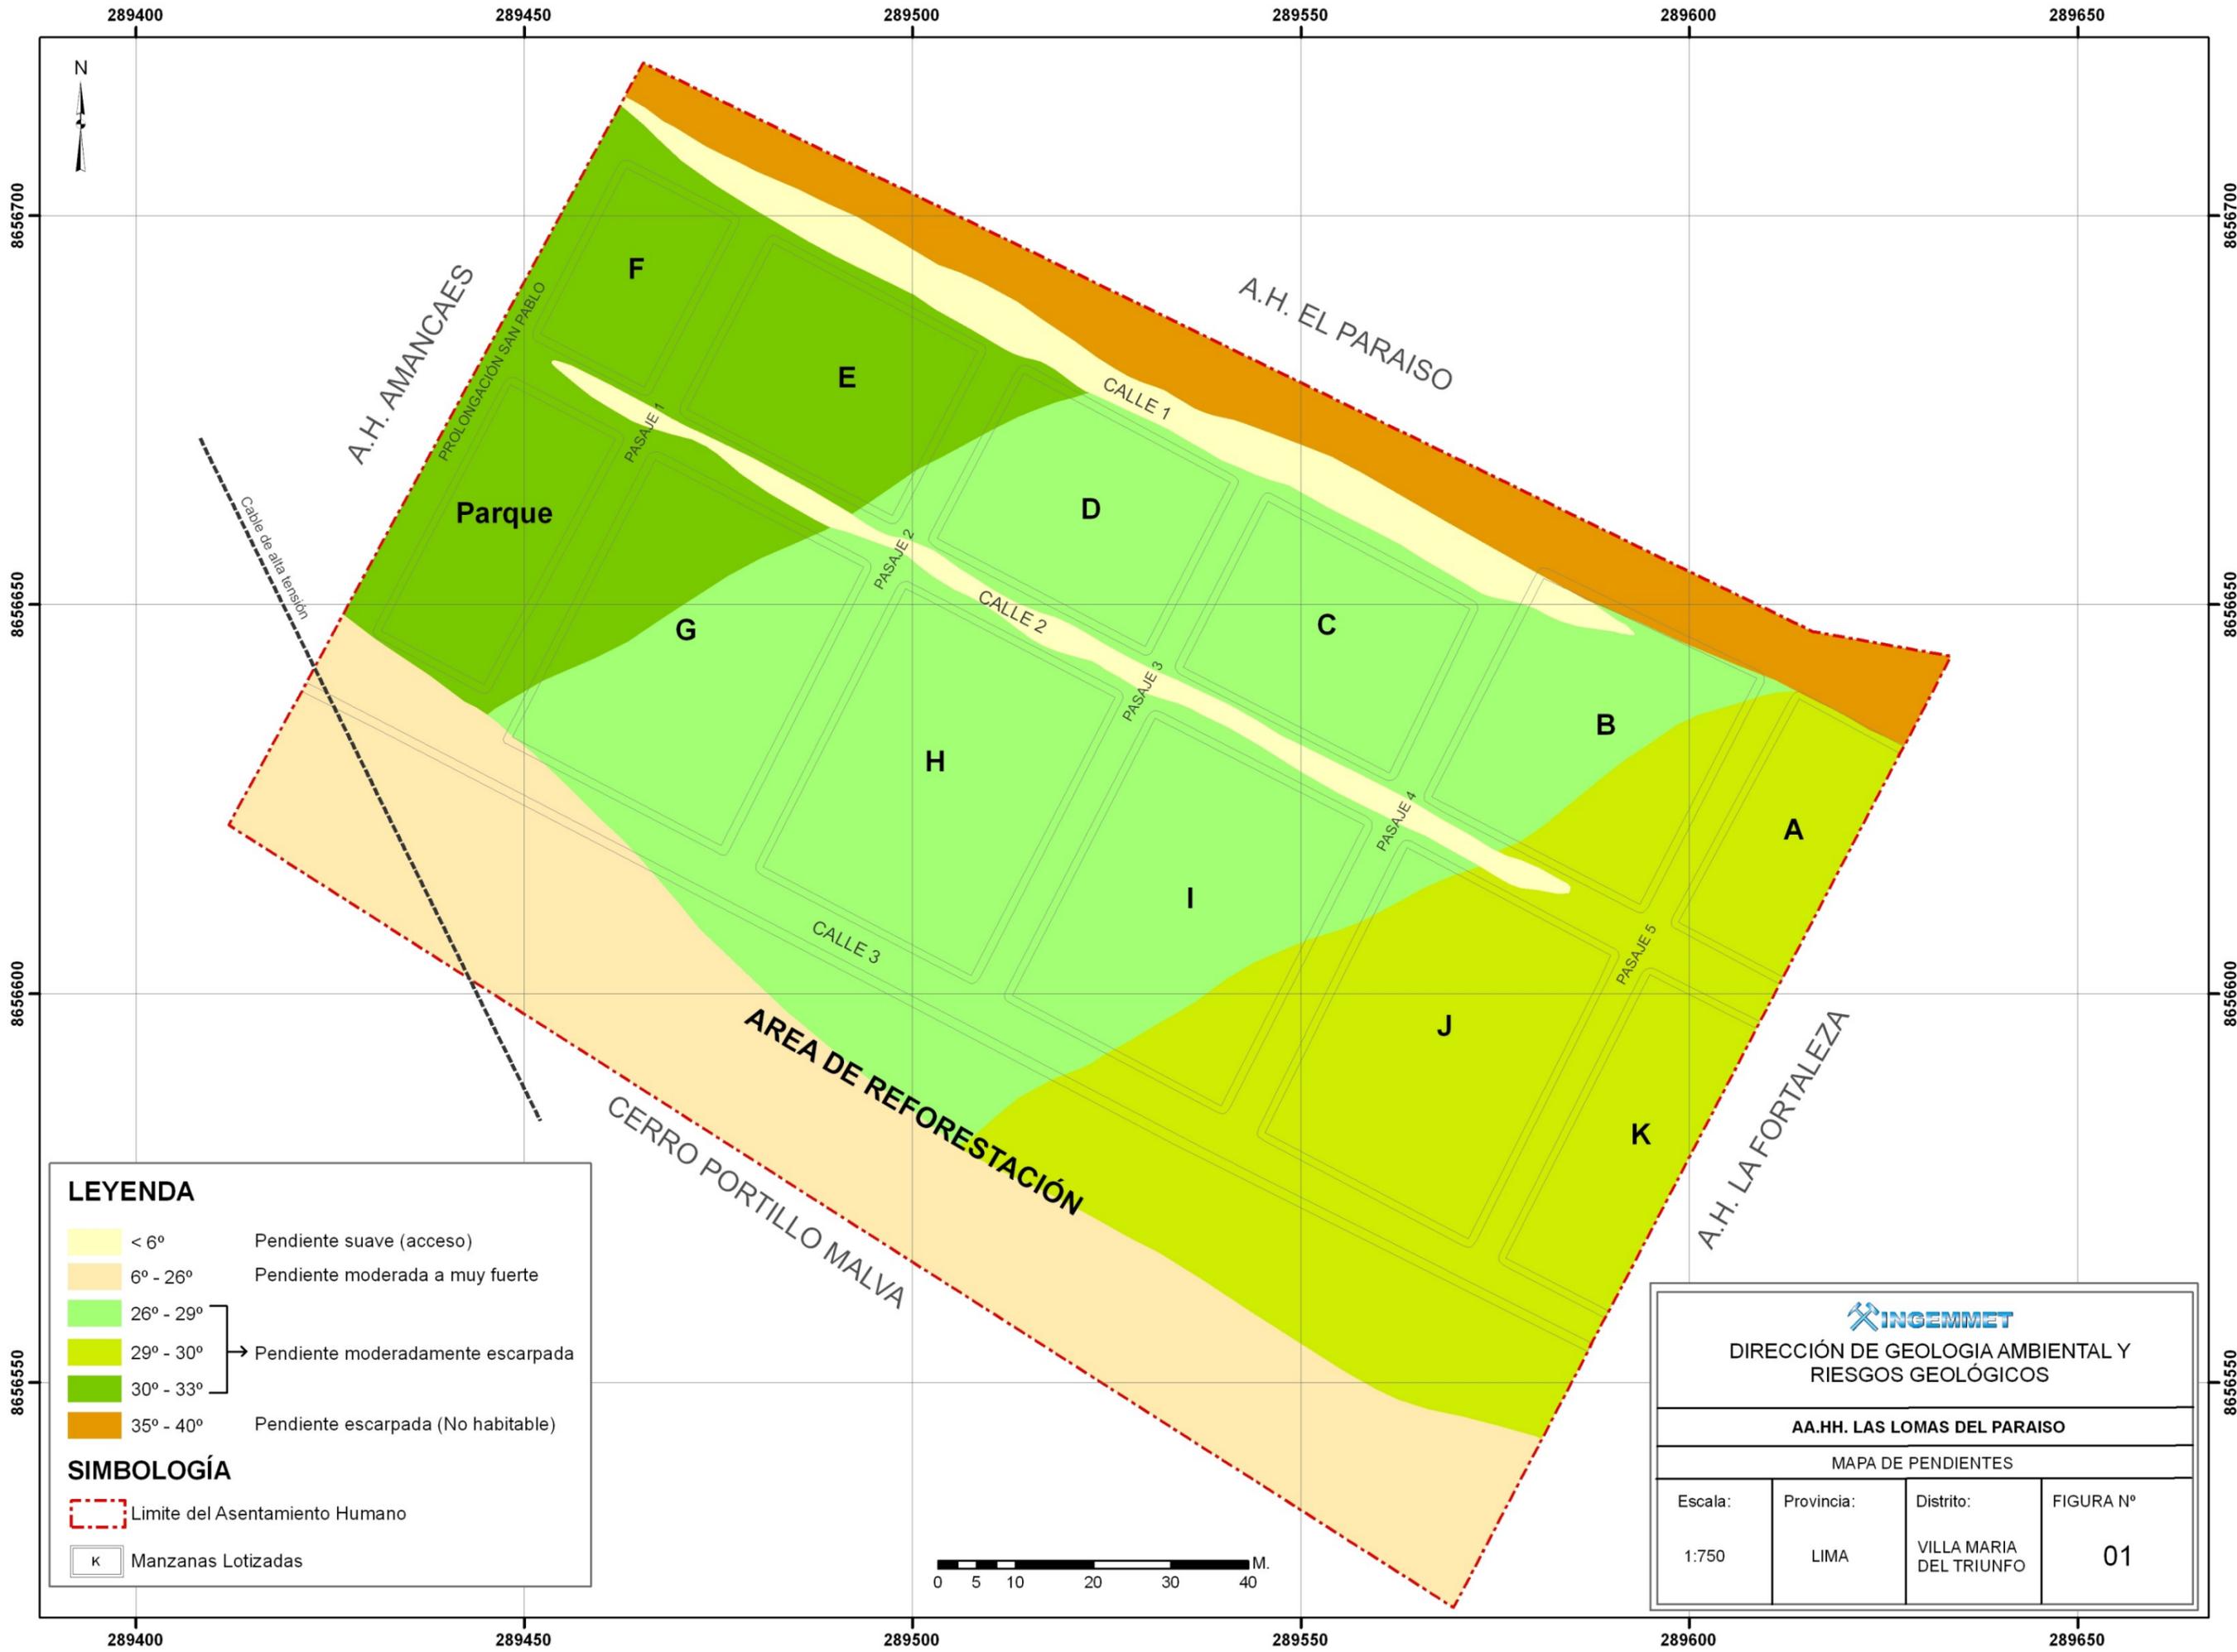
MAPA DE PENDIENTES

- < 6° Pendiente suave (acceso)
- 6° - 26° Pendiente moderada a muy fuerte
- 26° - 29°
- 29° - 30° } Pendiente moderadamente escarpada
- 30° - 33°
- 35° - 40° Pendiente escarpada (No habitable)

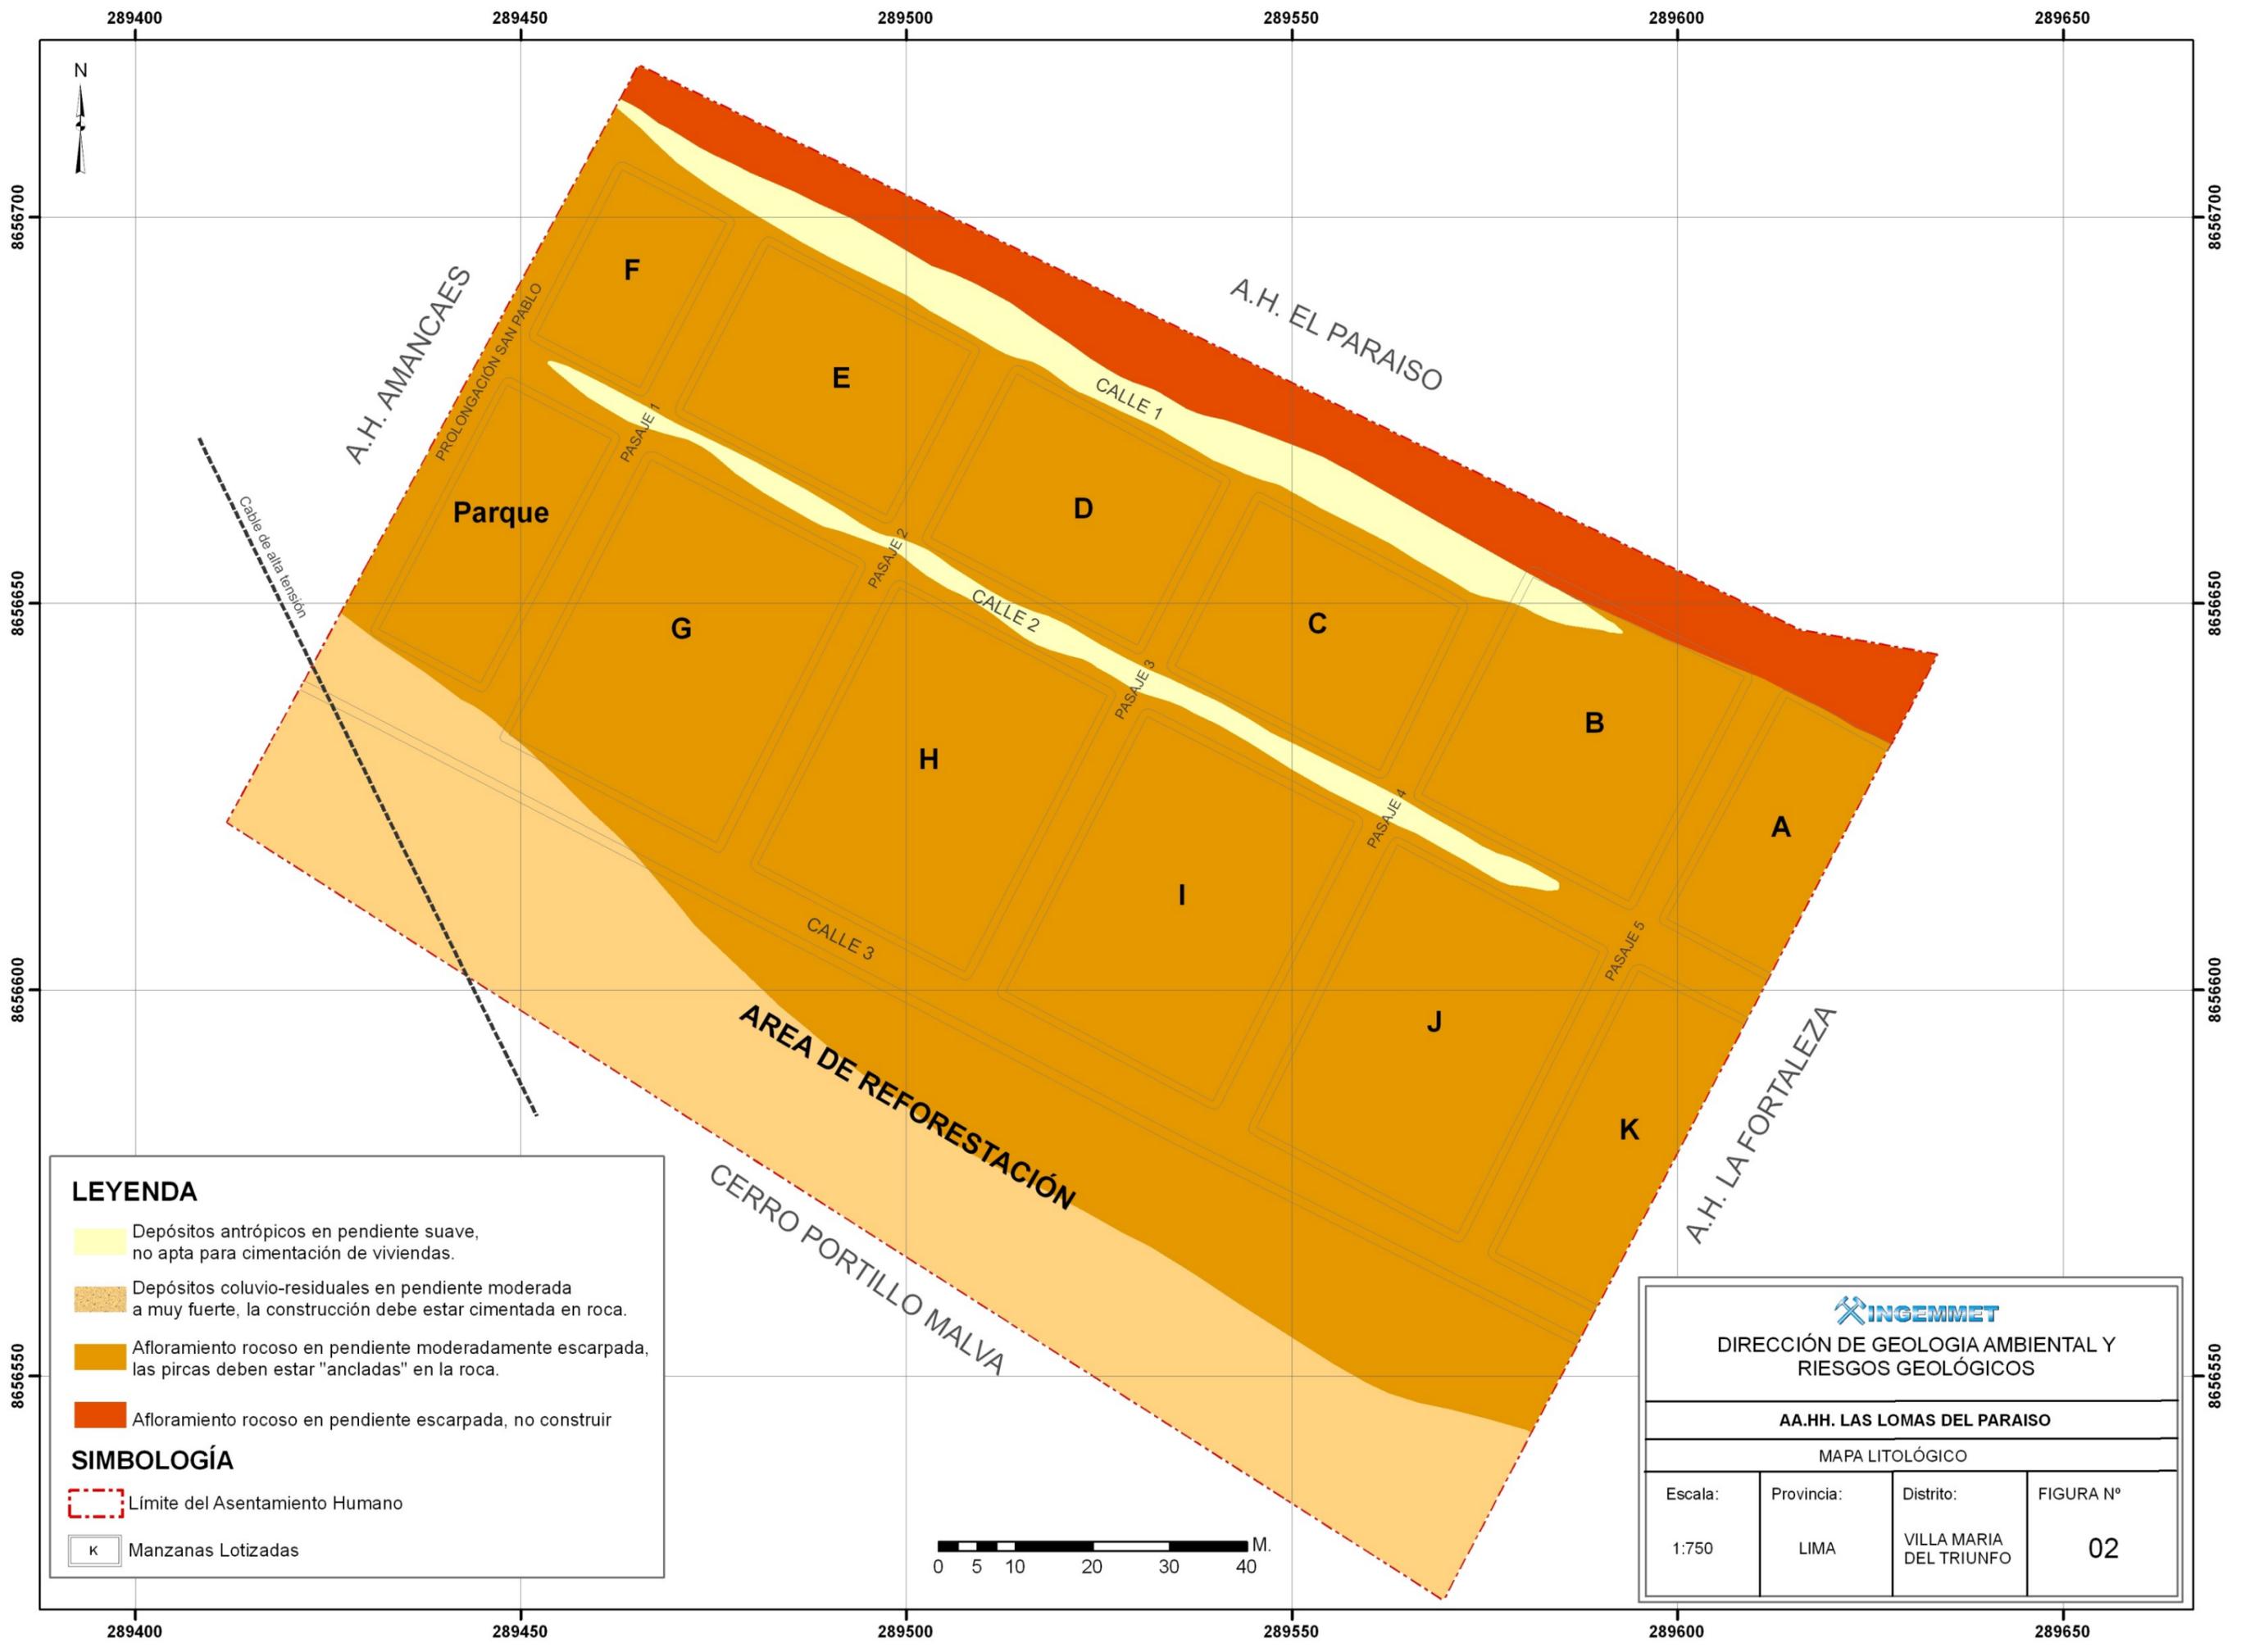
<p>DIRECCIÓN DE GEOLOGIA AMBIENTAL Y RIESGOS GEOLÓGICOS</p>			
AA.HH. LAS LOMAS DEL PARAISO			
MAPA LITOLÓGICO			
Escala:	Provincia:	Distrito:	FIGURA N°
1:750	LIMA	VILLA MARIA DEL TRIUNFO	02

- Depósitos antrópicos en pendiente suave, no apta para cimentación de viviendas.
- Depósitos coluvio-residuales en pendiente moderada a muy fuerte, la construcción debe estar cimentada en roca.
- Afloramiento rocoso en pendiente moderadamente escarpada, las pircas deben estar "ancladas" en la roca.
- Afloramiento rocoso en pendiente escarpada, no construir
