Informe Técnico N° A6613

Geológica del Deslizamiento de Chinchubamba

Distrito Tomaykichwa, Provincia Ambo, Región Huánuco

NOVIEMBRE 2012

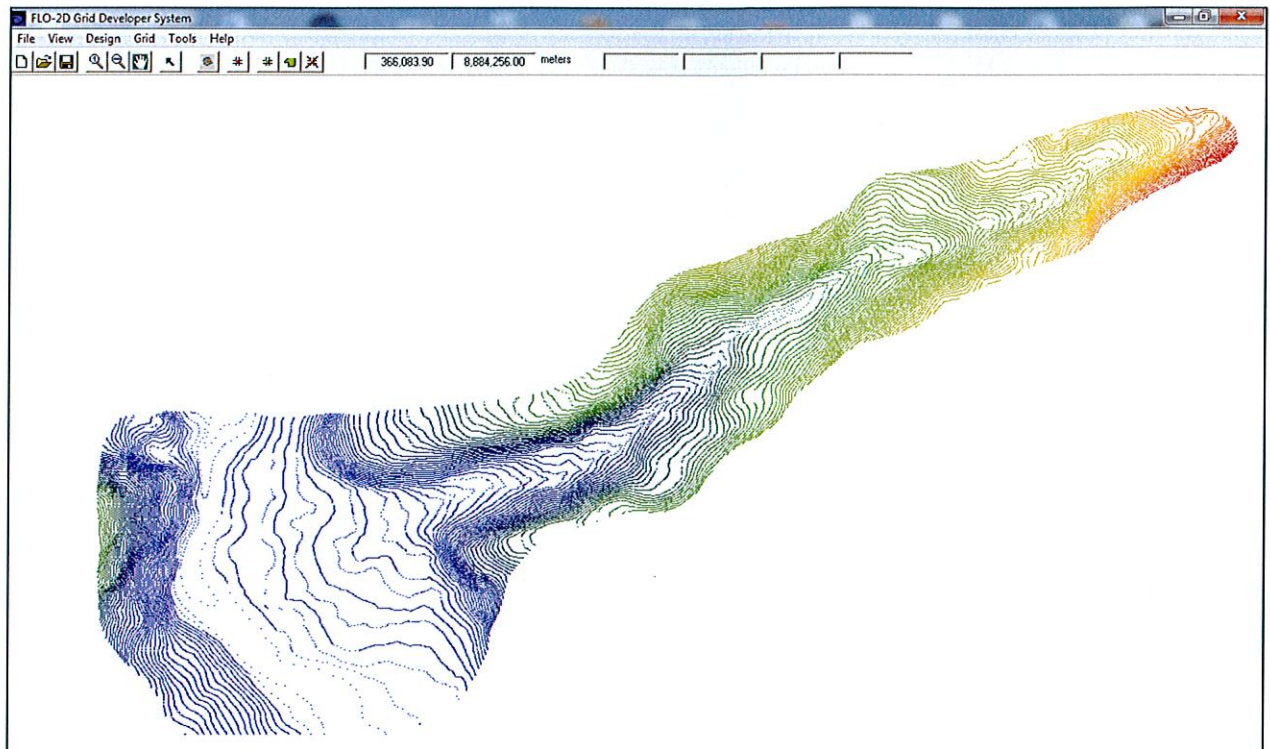
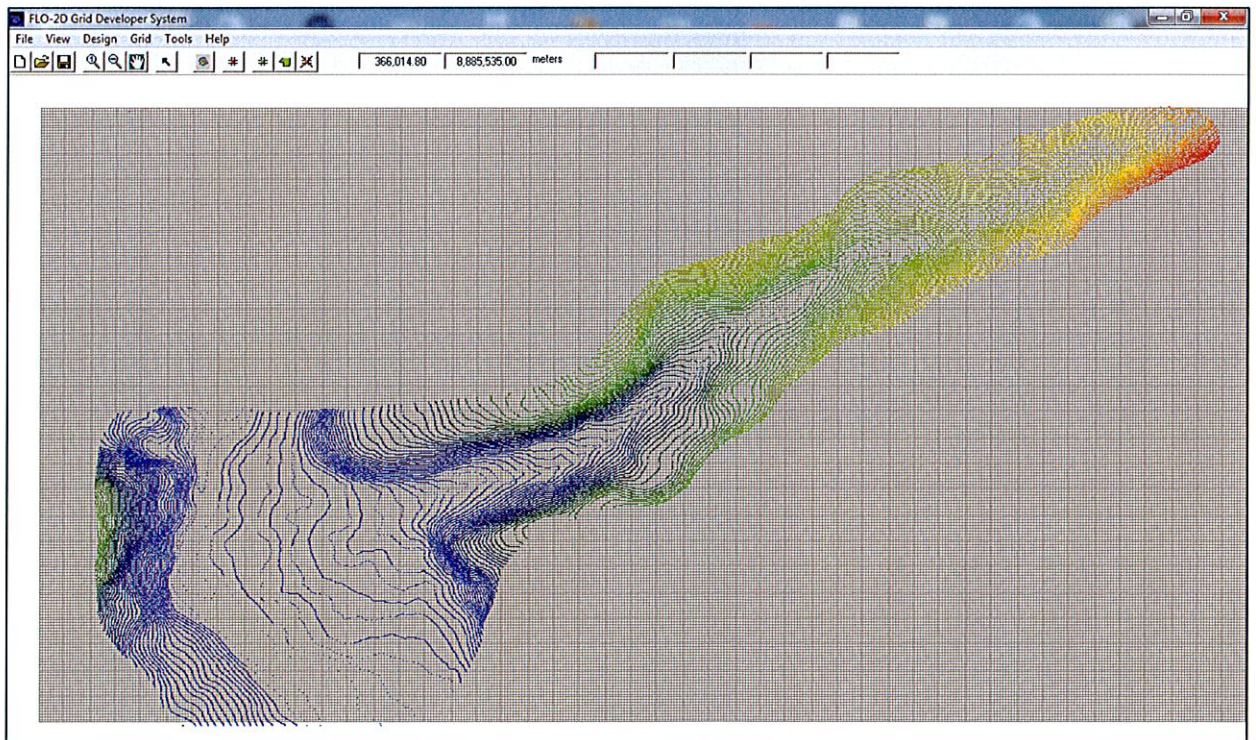
Figura 04: a) Topografía de la quebrada Warmiragra sin grilla; b) Grillas definidas de 10 x 10 m para la simulación del flujo.

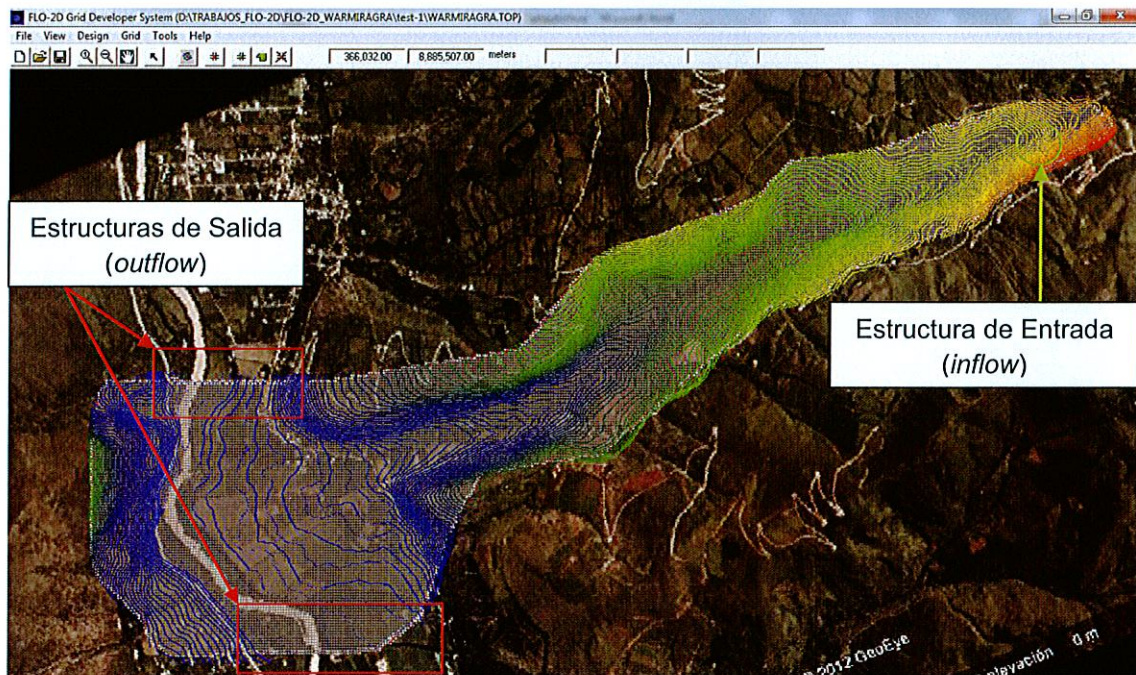
Figura 05: Los cuadros rojos demarcan las zonas donde se ubicaron las estructuras de salida (*outflow*) y el círculo de color verde muestra donde se ubica la celda del hidrograma de entrada (*inflow*).

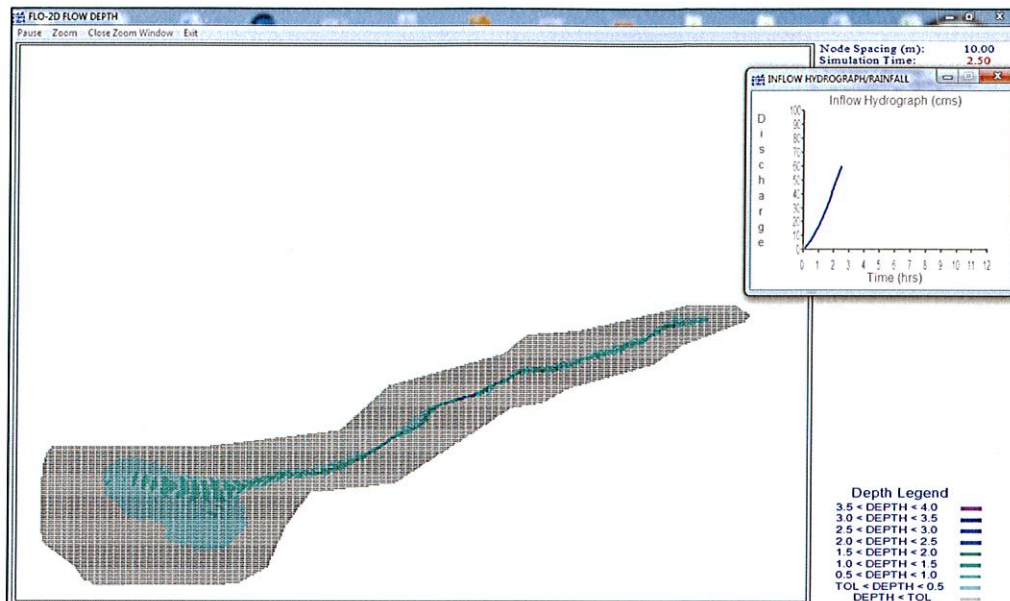
Figura 06: Ventana del FLO 2D, que muestra la evolución de la simulación del flujo en la quebrada Warmiragra.

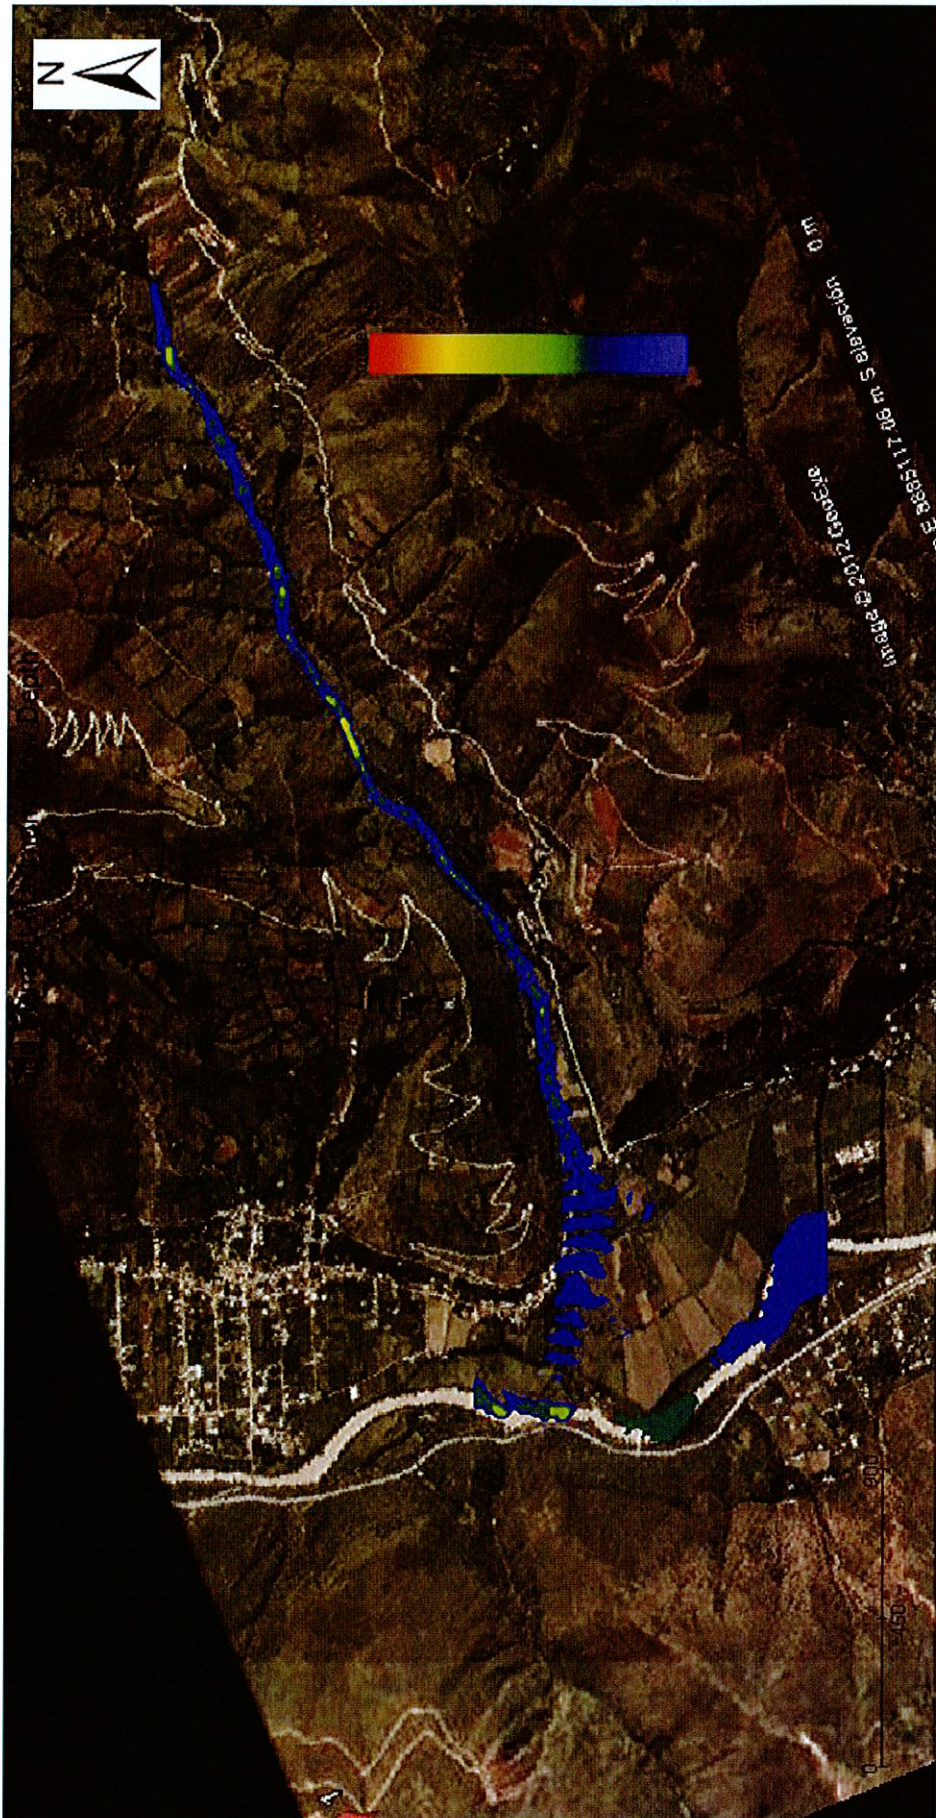
Figura 07: Mapa de elevación máxima del flujo.

- **Mapa de elevación máxima del flujo.**- Muestra las alturas máximas tomadas por el flujo durante la simulación (Figura 07).
- **Mapa de velocidad de flujo (polígonos y vectores).**- Muestra las velocidades y distribuciones del flujo en la quebrada Pucauran y alrededores expresados en polígonos promedio y vectores de velocidad, dirección, turbulencia (Figura 08).
- **Mapa de peligros por flujo.**- Muestra una zonificación de peligros según la combinación de los factores (mapas) antes explicados. Estos están expresados en Peligro Alto (Rojo), Peligro Medio (Anaranjado), Peligro Bajo (Amarillo) (Figura 09).

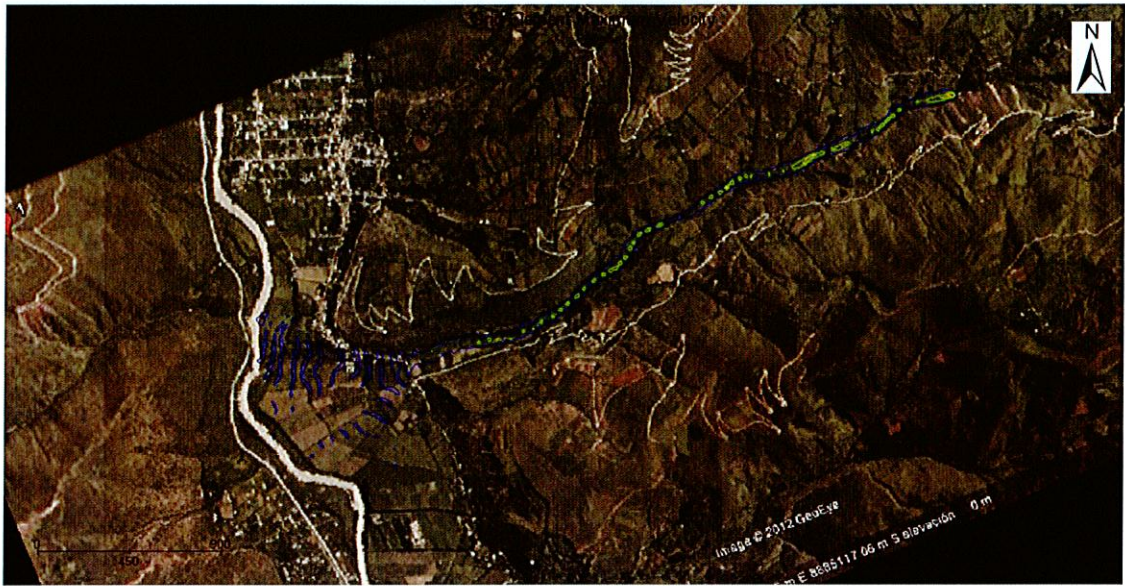
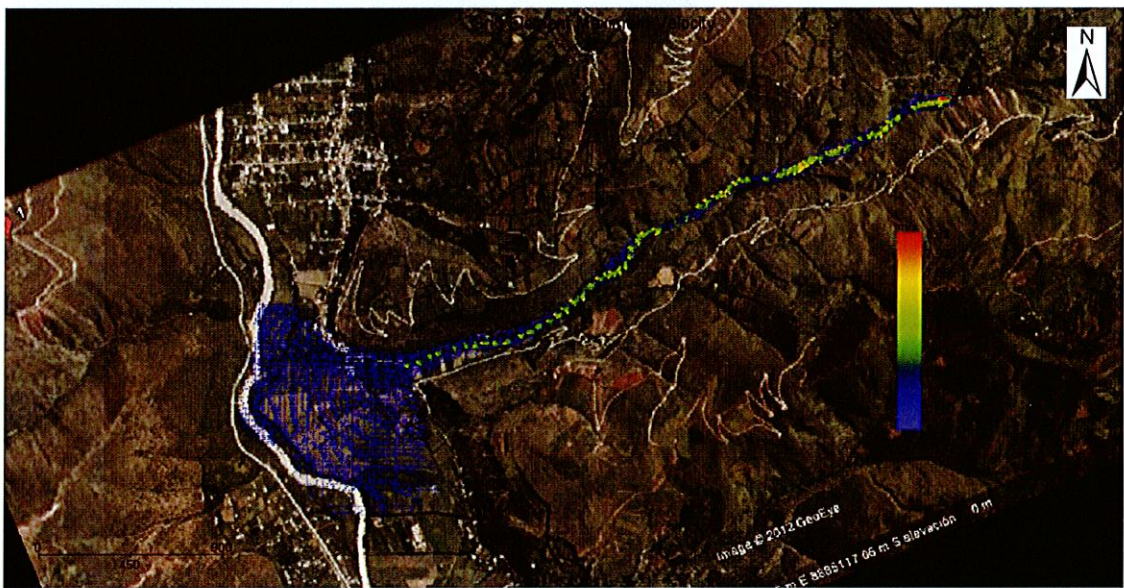
Figura 08: Mapa de velocidad de flujo: a) en polígonos, b) en vectores.

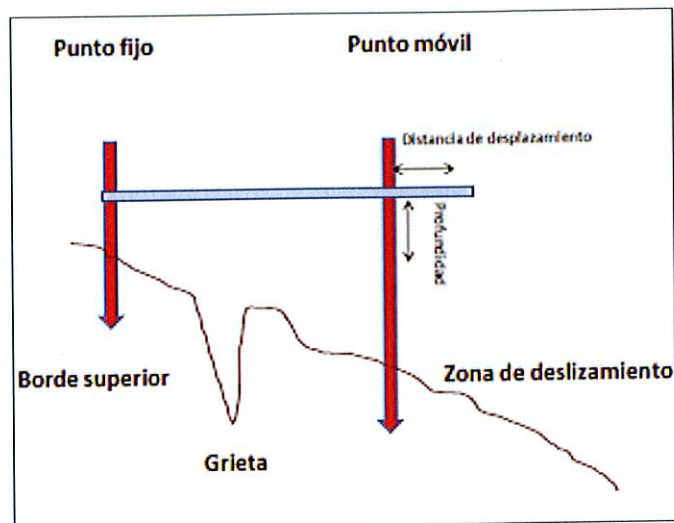
Figura 11: Modelo que muestra el proceso de monitoreo en campo, teniendo un punto fijo y el punto móvil en la zona de deslizamiento.

Como se aprecia esta "regla de medición de grietas" es un instrumento que fue diseñado para medir el desplazamiento de la masa de tierra. Nos permite medir los desplazamientos en sentido vertical y horizontal. Se coloca en una grieta identificada que pueda, como consecuencia de

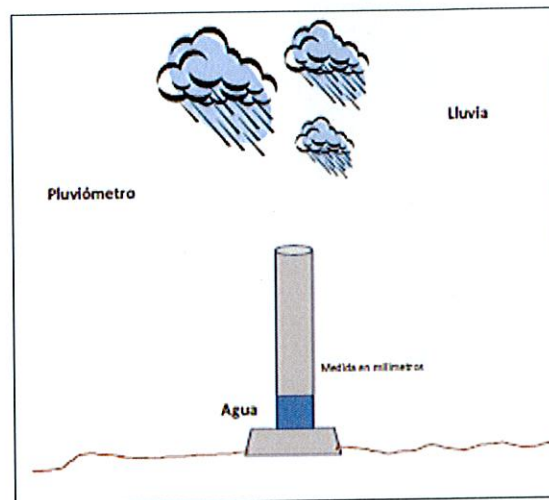
Figura 13: Prueba de infiltración sobre el terreno.

lluvia, para lo cual se recomienda monitorear permanentemente la cantidad de lluvia que cae en la región y definir el valor umbral en que empiezan a ocurrir los deslizamientos (Figura 13).

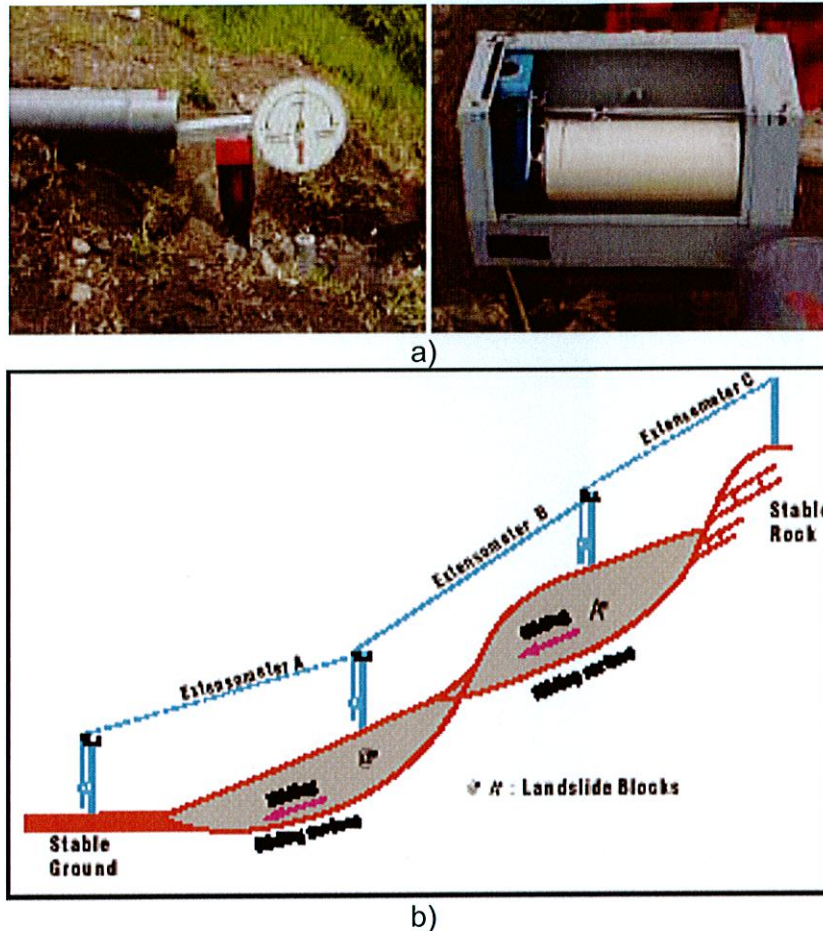
Figura 14: En la figura a) se muestra el equipo y en b) se muestra la disposición de extensómetros.

Colocando una serie de extensómetros interconectados desde el escarpe principal hasta la punta del deslizamiento, se puede determinar en forma clara el movimiento de bloques individuales dentro del movimiento general (Figura 14). Las mediciones deben tener una precisión de al menos 0.2 mm y deben relacionarse con los datos de lluvia diaria.

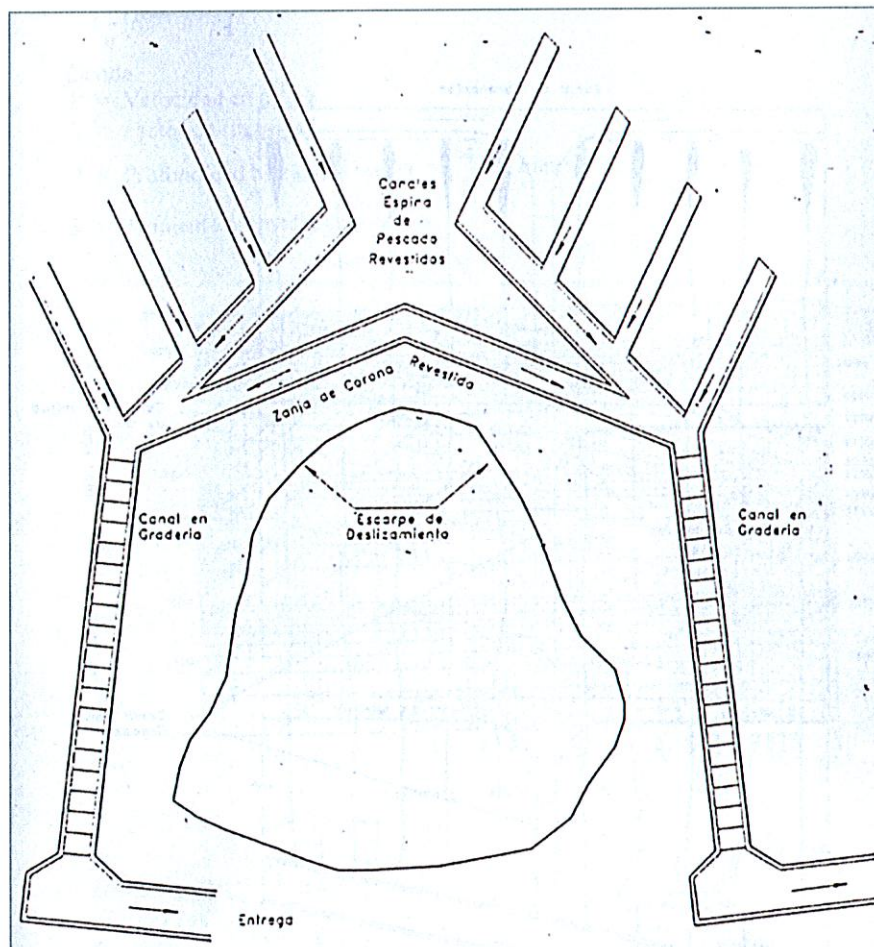
Figura 18: Esquema de planta de canales colectores espina de pescado con canales en gradería

Se utilizan **zanjas horizontales o canaleta de drenaje horizontal**: Son paralelas al talud y se sitúan al pie del mismo; **canales colectores en espina de pescado**, que combinan una zanja drenante o canal en gradería, según la línea de máxima pendiente, con zanjas secundarias (espinas) ligeramente inclinadas que convergen en la espina central. Su construcción y mantenimiento en zonas críticas debe tener buena vigilancia. Estos canales deben ser impermeabilizadas adecuadamente para evitar la reinfiltración de las aguas. Ver Figura 18.

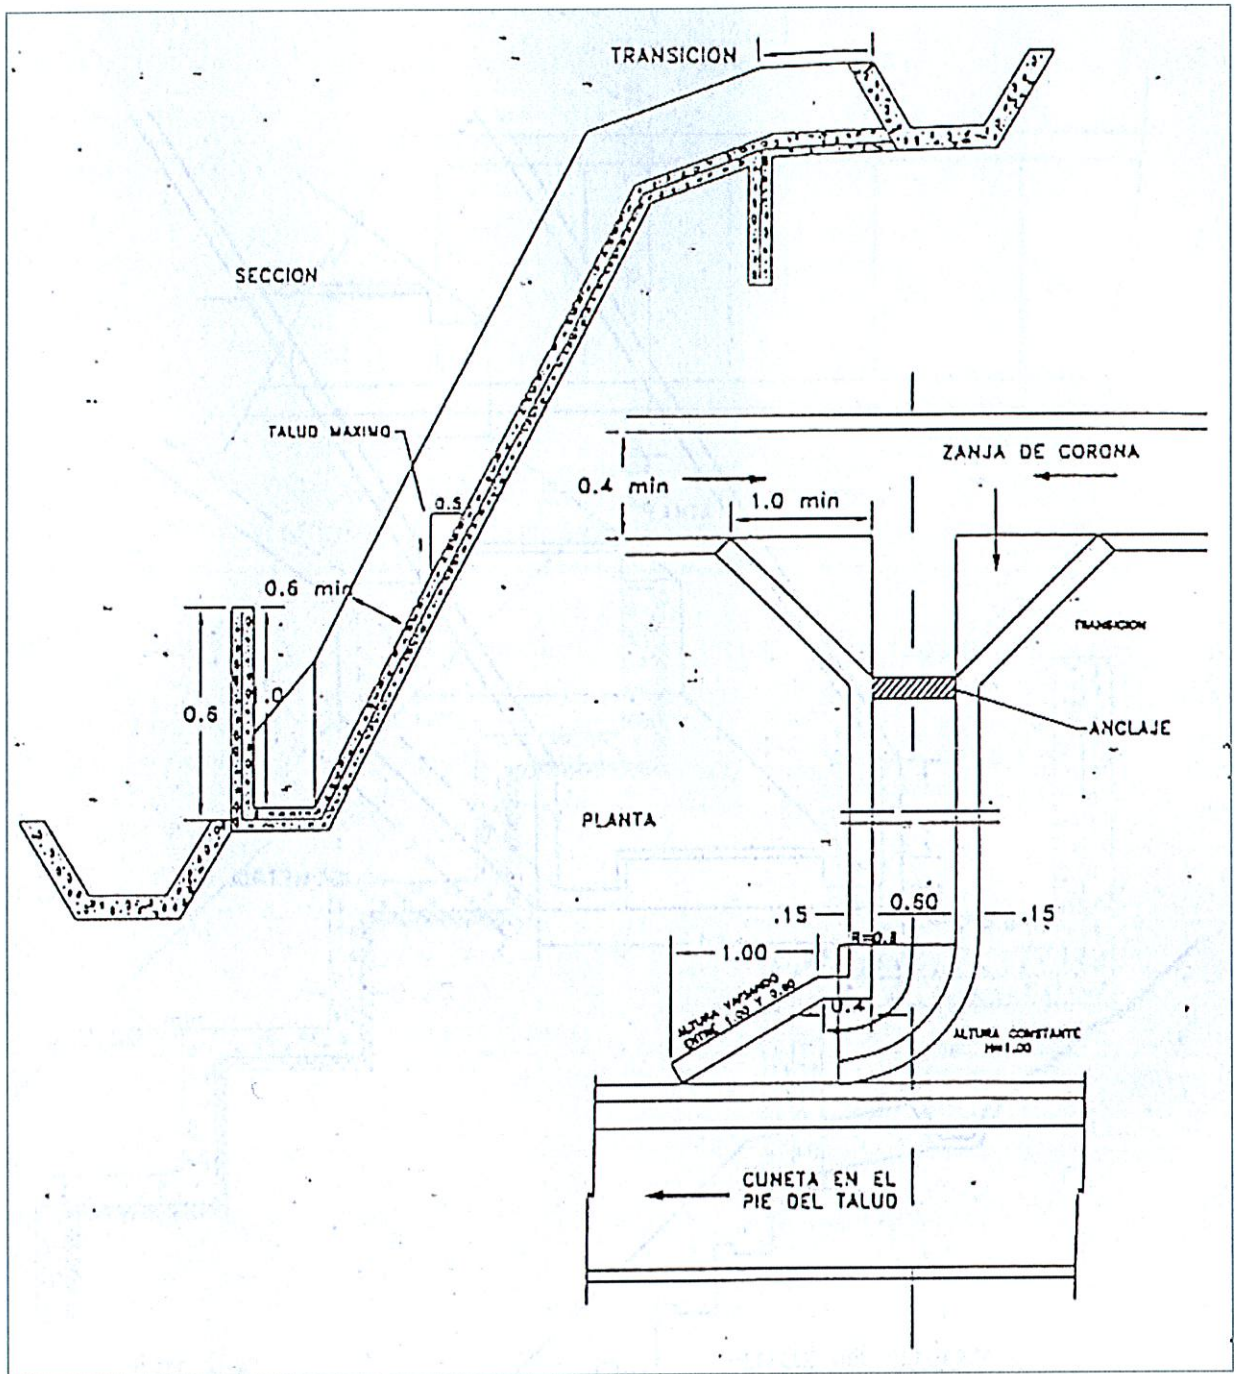
Figura 19: Detalle de un canal rápido de entrega

Los canales deben conducirse a entregas en gradería u otro disipador de energía que conduzca el agua recolectada hasta sitio seguro. Ver Figuras 19 y 20.

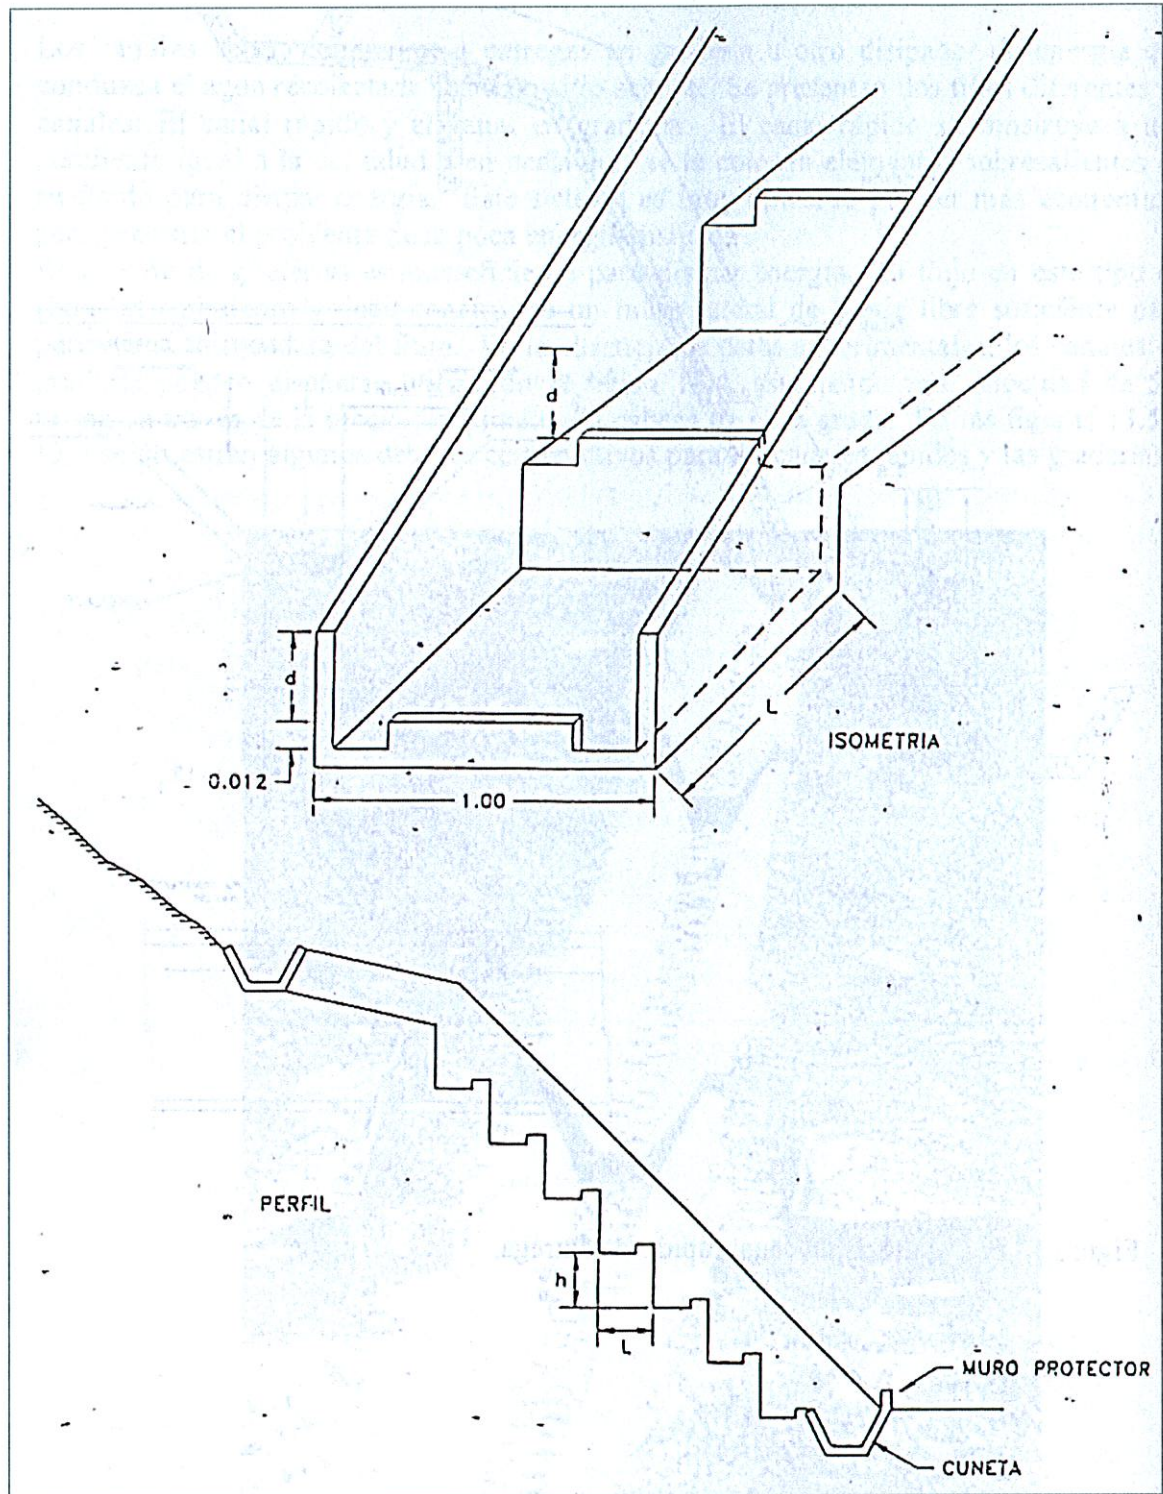
Figura 20: Canal de entrega con gradas de disipación.

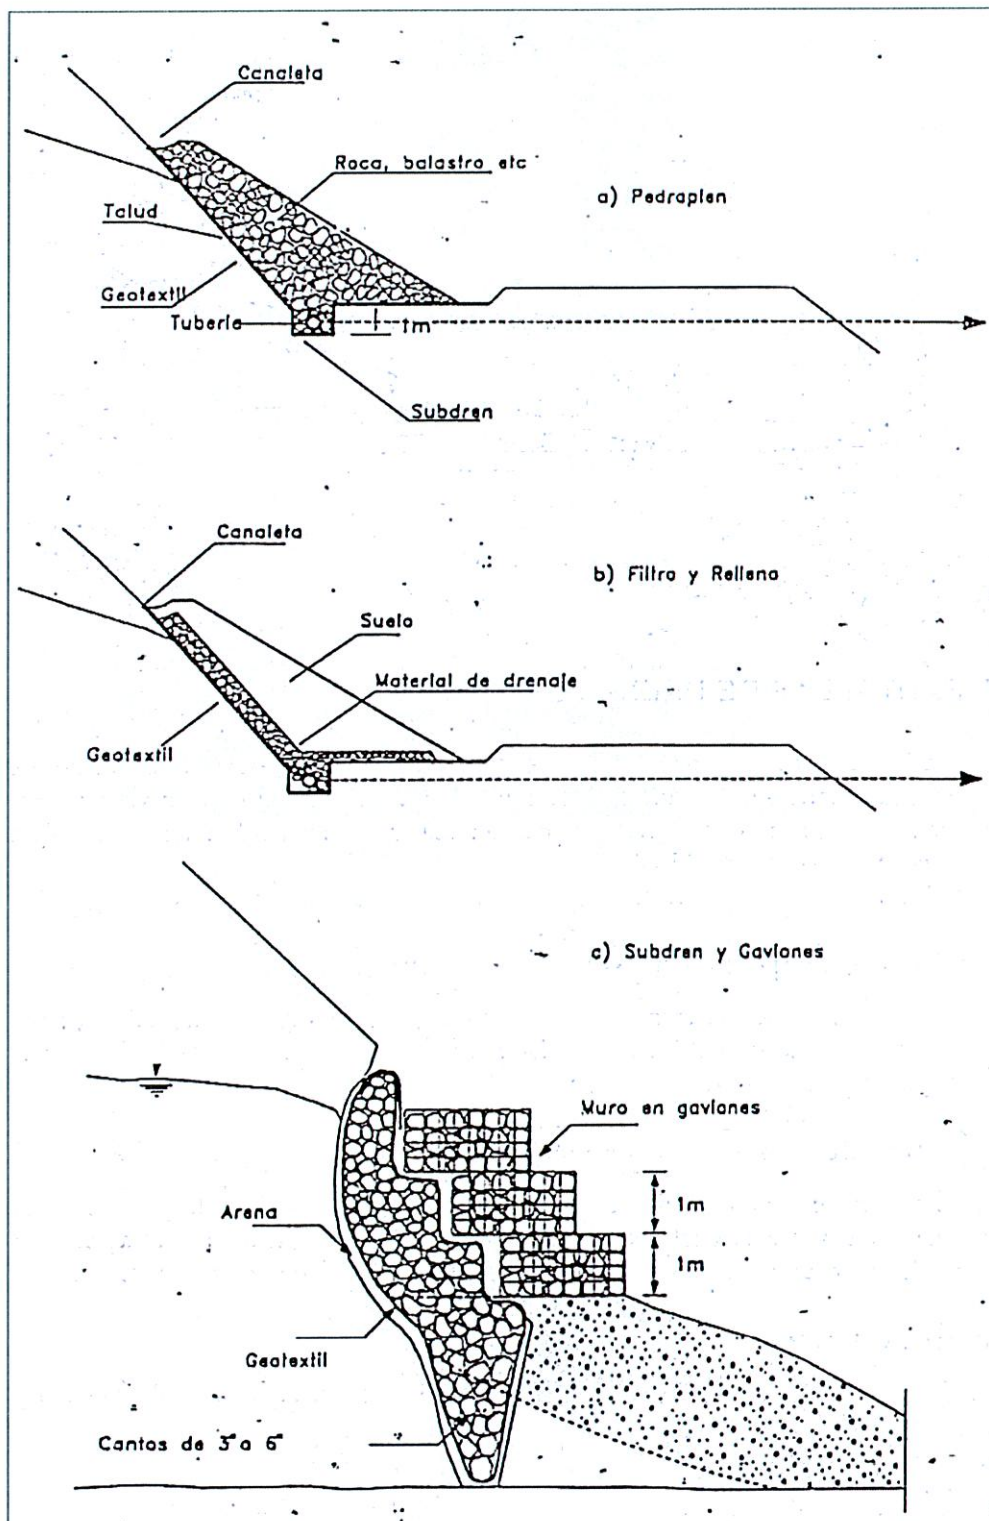
Figura 21: Ejemplos de subdrenes de pantalla

Es importante trabajar también los taludes y en especial estructuras al pie del deslizamiento y a lo largo de la quebrada Warmiragra. Se recomienda que los muros de contención cuenten con subdrenes. Ver Figura 21, 22. Se recomiendan este tipo de estructuras para el pie de la ladera. En la Foto 22 se muestra un tipo de estructura de contención que se recomienda.

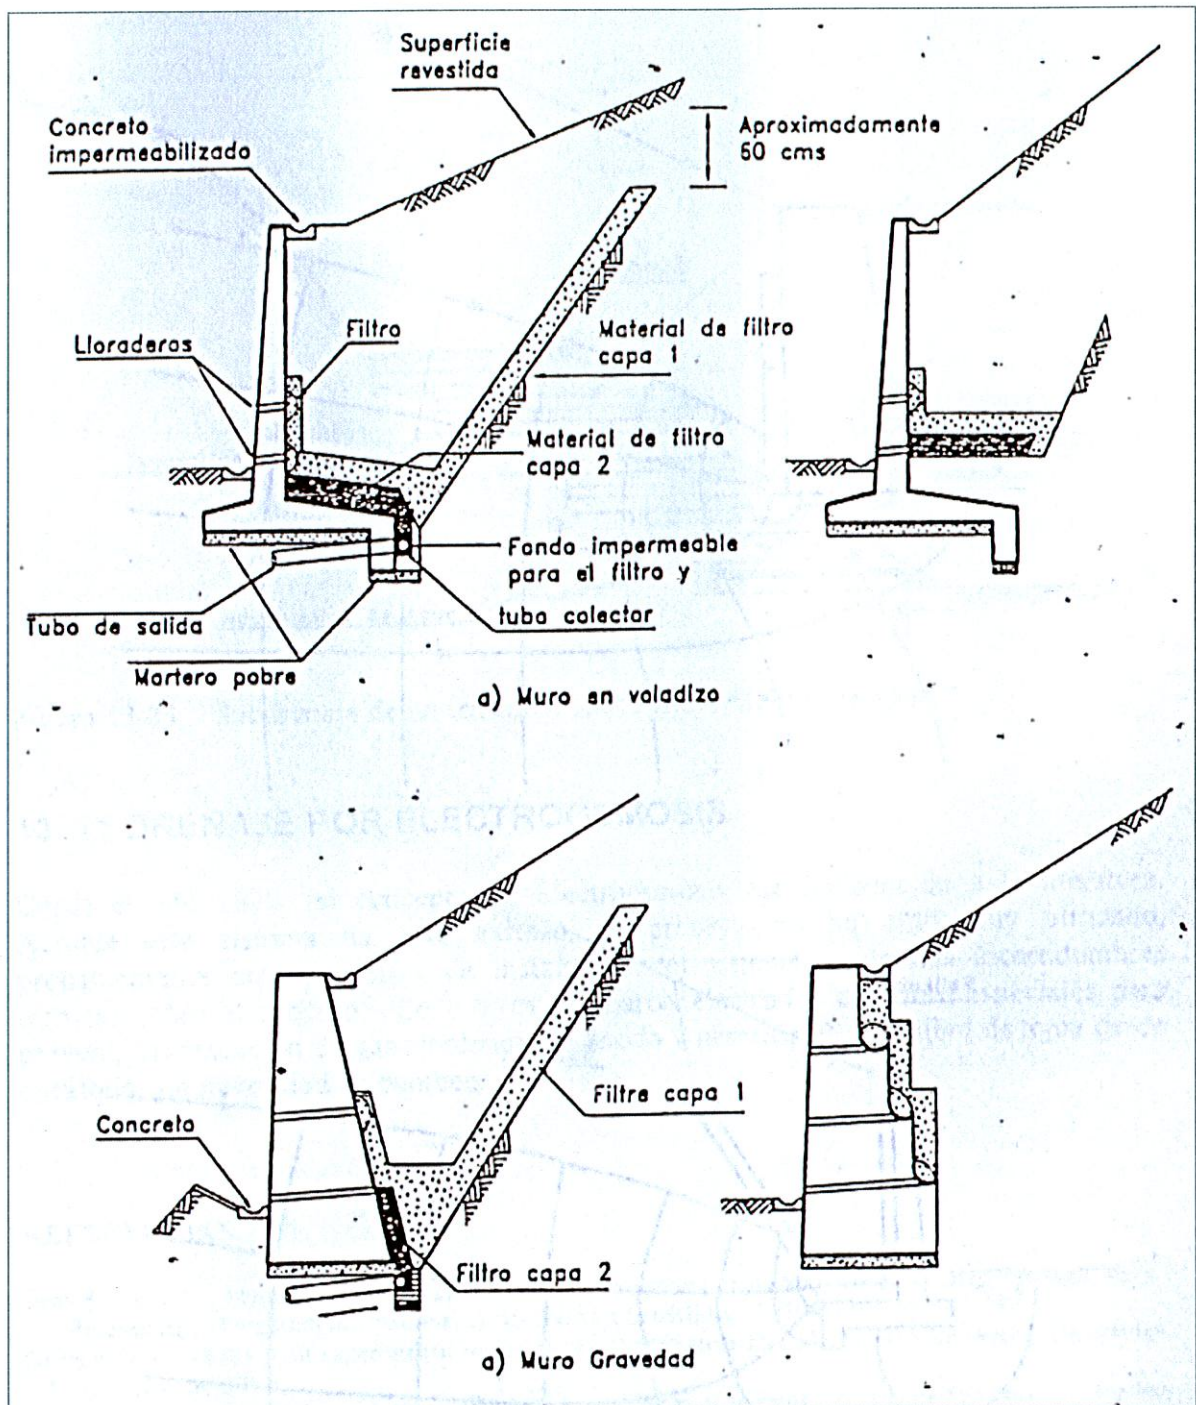
Figura 22: Ejemplos de subdrenajes con muros de contención.
