INFORME TÉCNICO N° A4664

**INSPECCIÓN DE PROCESOS GEOLÓGICOS EN TRES
SECTORES DEL DISTRITO DE ALTO SELVA ALEGRE**
PROVINCIA AREQUIPA, REGIÓN AREQUIPA

DIRECCIÓN DE GEOLOGÍA AMBIENTAL Y RIESGO GEOLÓGICO

FEBRERO - 2011

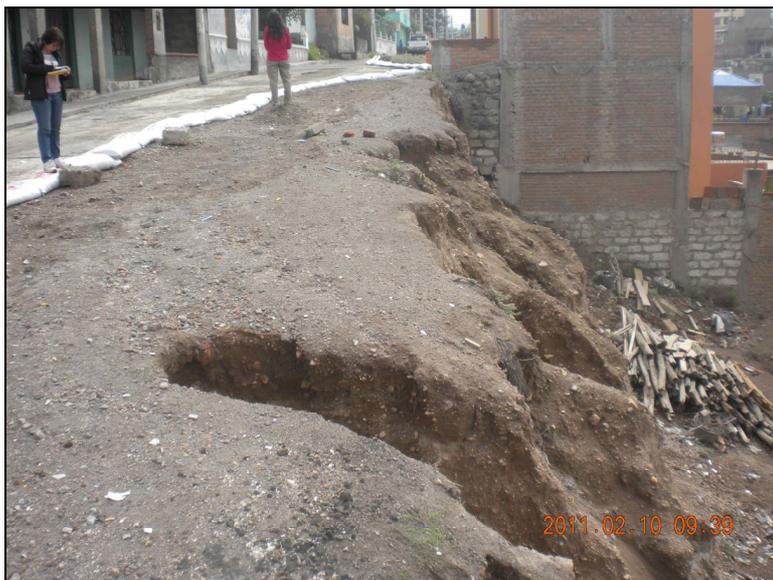
El suelo en el distrito de Alto Selva Alegre es poco desarrollado y por ende poco potente. Este suelo está conformado por delgados depósitos residuales constituido por gravas y bloques, en una matriz limosa, inconsolidados y de fácil erosión (Foto N°1). En algunos sectores no se distinguen suelos, aflorando solamente rocas o depósitos volcánicos: flujos piroclásticos, lavas y lahares. Es importante mencionar la existencia de desmontes, que cubren los suelos en algunos sectores.

Foto N^o1. Los suelos en el Distrito de Alto Selva Alegre son muy poco desarrollados. Aquí una vista de un depósito de flujo piroclástico en la calle Mollendo donde el suelo es casi inexistente.

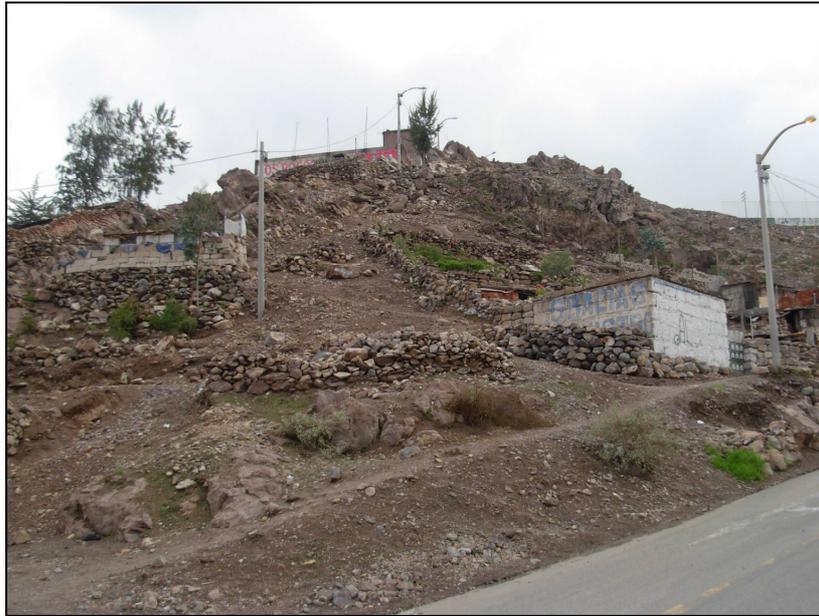
4.1.1 FLUJOS DE LAVA: Al extremo oriental de la zona de estudio, específicamente en el sector de Javier Heraud, se observan secuencias de flujos de lava de composición andesítica, dispuestos en capas que miden entre 20 a 40 m de espesor. Estas lavas en parte están cubiertas con autobrechas y depósitos coluviales (Fotos N° 2). Por su fracturamiento y meteorización este material es muy susceptible a la formación de derrumbes.

Foto N°2 Flujos de lava en bloques en la zona de Javier Heraud

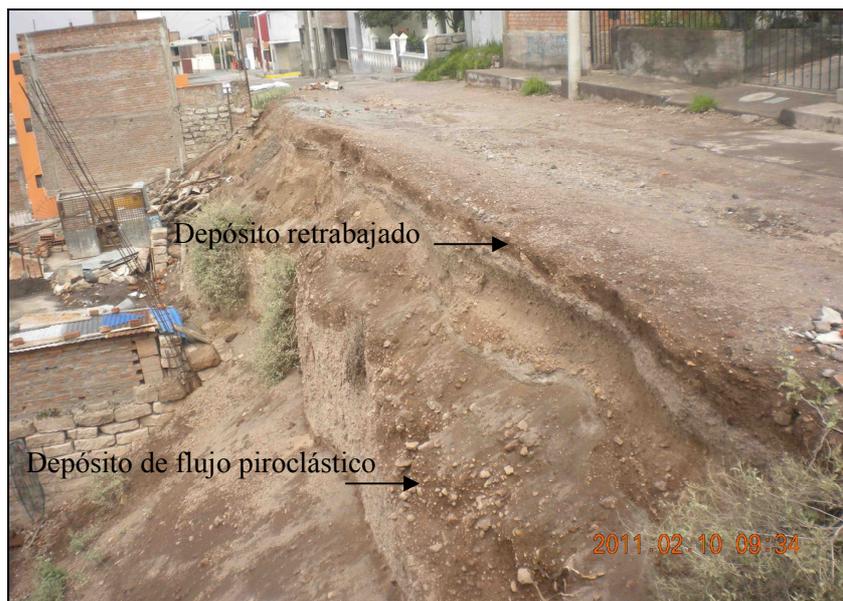
4.1.2 DEPÓSITOS DE FLUJOS PIROCLÁSTICOS: En la parte central del Distrito de Alto Selva Alegre, específicamente en los sectores de la Calle Ricardo Palma (Pueblo Joven Independencia), A. H. Gráficos y otros se distinguen niveles de flujos piroclásticos de pómez y cenizas de 8 a 12 m de espesor (Fotos N° 3). Estos depósitos son poco cohesivos o fácilmente deleznable. Estos depósitos cubren los flujos de lavas descritos anteriormente y a la vez están cubiertos en parte por flujos de barro (lahares) y por material de relleno de más de 2 m de espesor. Estos depósitos forman taludes bastante inclinados de 60° a 80° de inclinación (Fotos N° 3).

Foto N° 3. Vista de un depósito de flujo piroclástico en la calle Mollendo sobre el cual se han construido viviendas.

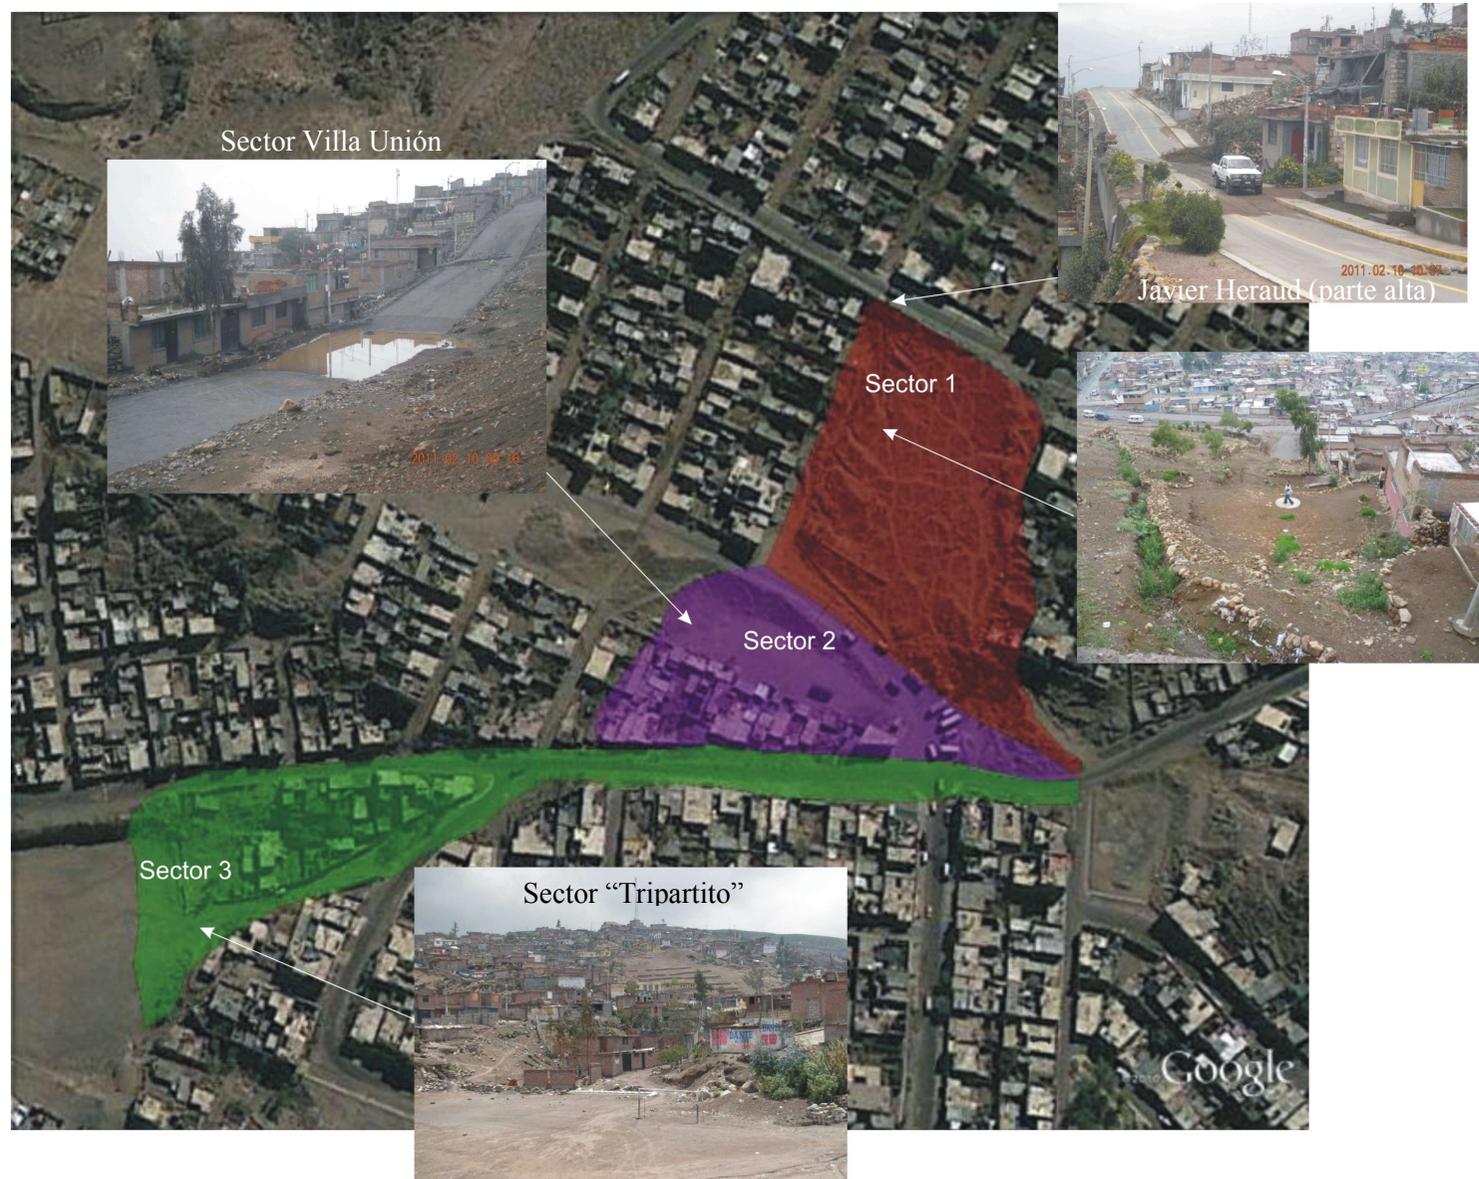
En esta zona se distinguen tres sectores sujetos a distintos procesos de movimientos en masa.

Foto N°18. Imagen Google donde se presentan vistas de los tres sectores de la zona de Javier Heraud (parte alta)
