Informe Técnico N° A6907

EVALUACIÓN DE PELIGROS GEOLÓGICOS OCASIONADO POR LLUVIAS INTENSAS EN LOS SECTORES: SIVIA Y TUTUMBARU, DEL DISTRITO DE SIVIA

Región Ayacucho
Provincia Huantar
Distrito Sivia
Paraje Sivia y Tutumbaru

JUNIO
2019

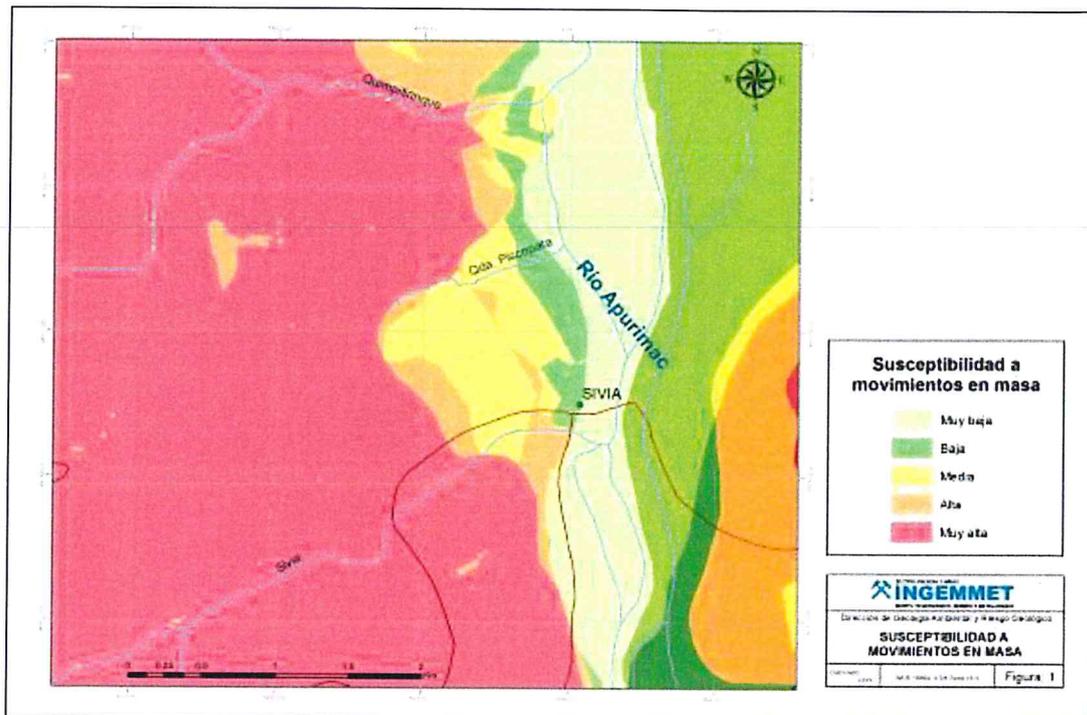
Figura 1. Mapa de susceptibilidad a movimientos en masa de la región Ayacucho, se observa el poblado de Sivia, se ubica en una zona de Alto grado de susceptibilidad a movimientos en masa de tipo: deslizamiento, derrumbes, flujo de detritos y erosión de ladera. (Ingemmet, 2015).

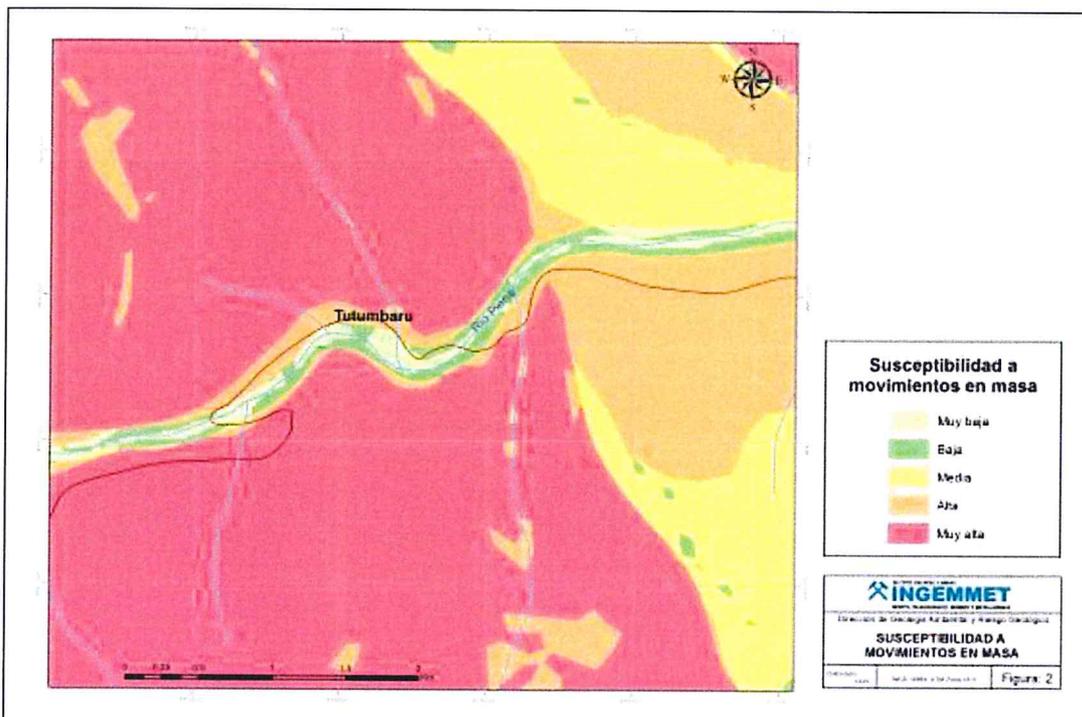
Figura 2. Mapa de susceptibilidad a movimientos en masa de la región Ayacucho, se observa que el sector Tutumbaru, se ubica en una zona de Alto a Muy Alto grado de susceptibilidad a movimientos en masa de tipo: deslizamiento, derrumbes, flujo de detritos y erosión de ladera. (Ingemmet, 2015).
