Informe Técnico N° A6908

EVALUACIÓN DE PELIGROS GEOLOGICOS EN LOS CASERÍOS DE HUERTAPAMPA, SANTA RITA, Y EL ANEXO DE MISCA

Región Pasco
Provincia Daniel A. Carrión
Distrito Chacayán

JUNIO
2019

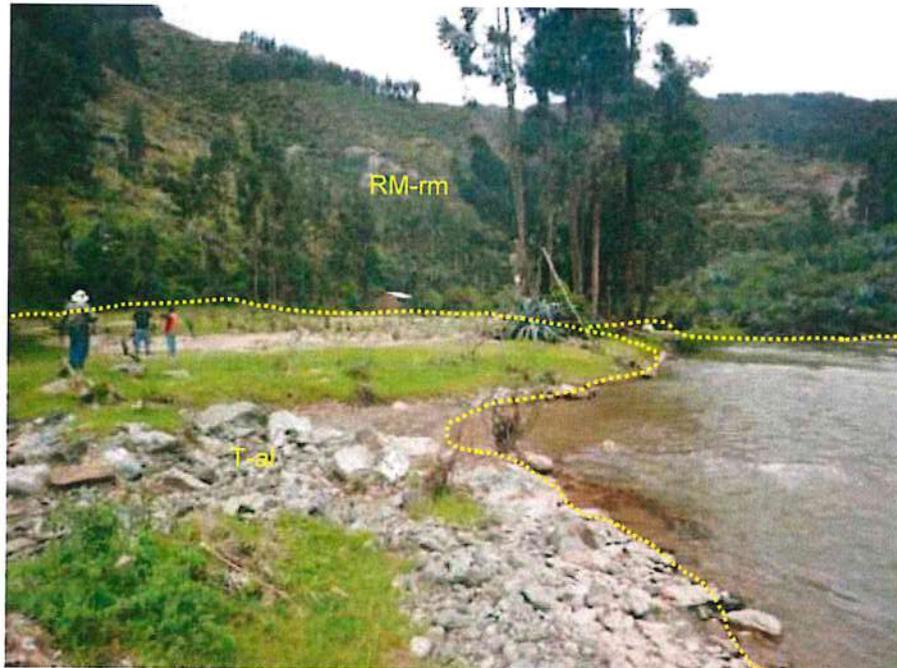
Figura 2. En el caserío de Huertapampa se identificaron montañas en rocas metamórficas y una terraza aluvial en la margen derecha del río Chaupihuaranga. Vista al sur

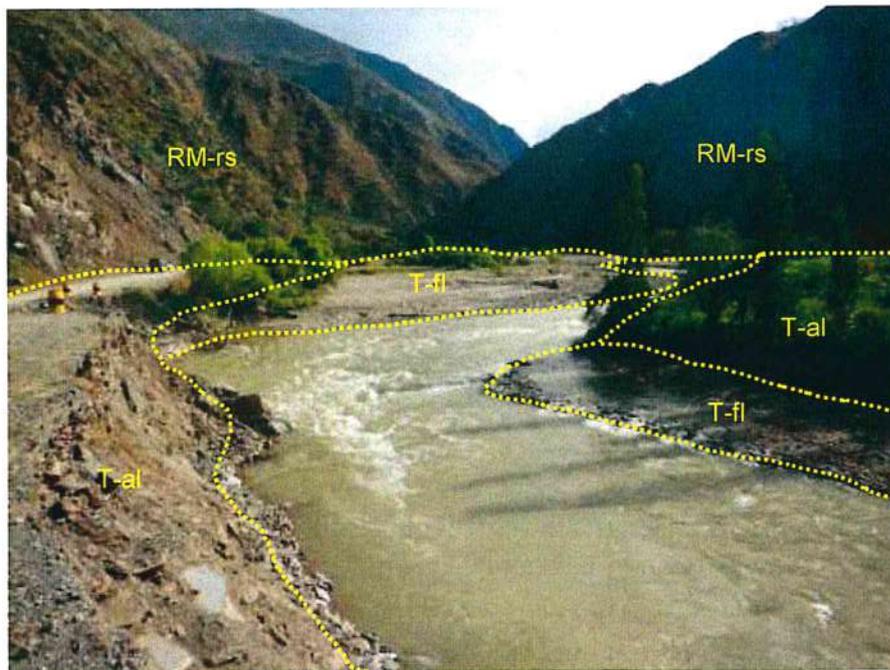
Figura 3. En el caserío de Santa Rita se reconocieron terrazas fluviales y montañas en rocas sedimentarias en ambas márgenes del río Chaupihuaranga. Vista al oeste

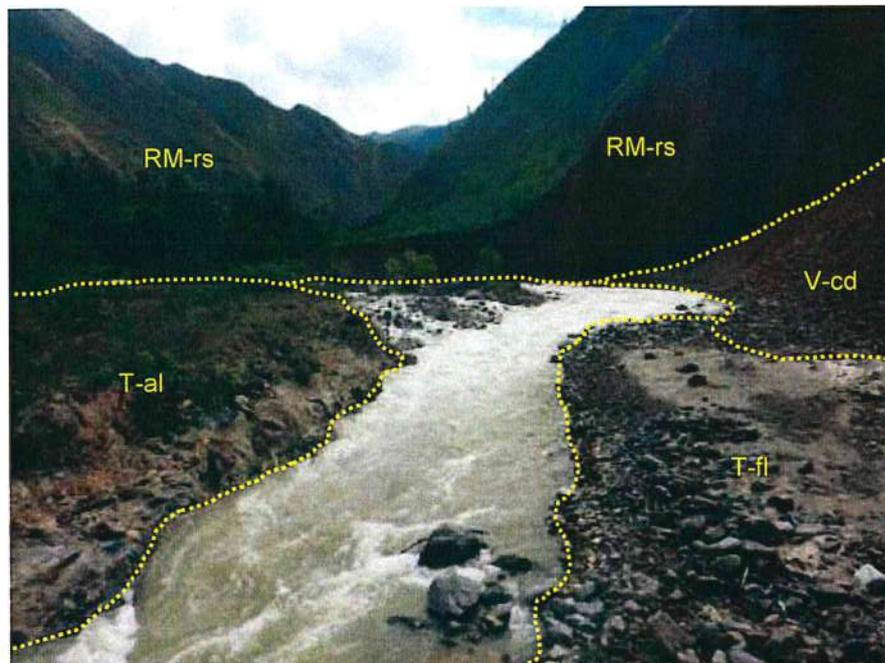
Figura 4. Vista del río Chaupihuaranga, en el anexo Misca, dónde se aprecian las geoformas de montañas en roca sedimentaria, terraza fluvial y aluvial, así como piedemonte coluvio-deluvial. Vista al oeste

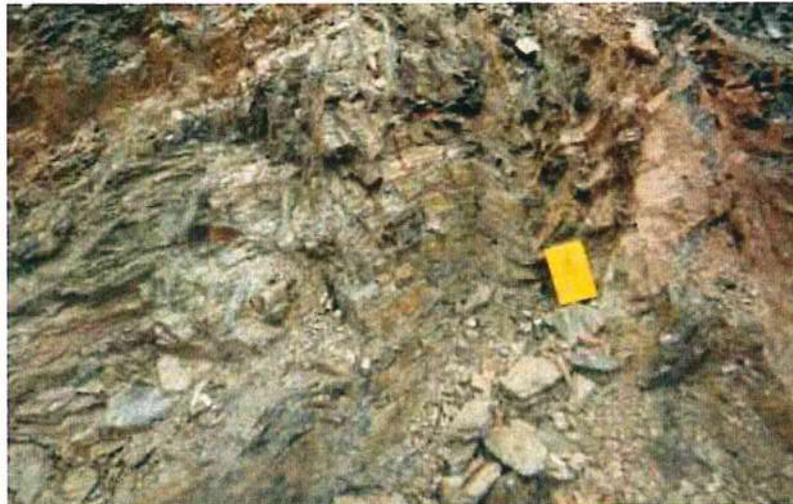
Complejo Metamórfico del Marañón: Las rocas del Complejo del Marañón son del Neoproterozoica, cuyos afloramientos están controlados por fallas regionales de dirección dominante NO-SE. Litológicamente se compone de filitas y pizarras esquistosas de color gris oscuro, con esquistos algo sericíticos y lentes de cuarzo (Fotografía 1).

Fotografía 1. Filitas del Complejo Metamórfico del Marañón, identificadas en la margen derecha del río Chaupihuaranga (caserío de Huertapampa). Vista al sur

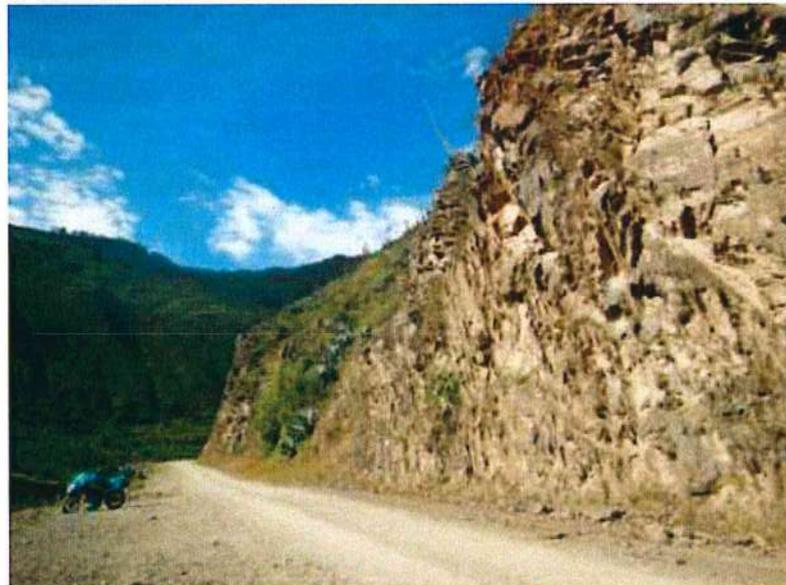
Formación Buena Vista: Las rocas sedimentarias de la Formación Buena Vista son del Carbonífero inferior. Están constituidas por areniscas y canales de microconglomerados de grano grueso a medio gris claras a verdes intercaladas con arcillitas (Fotografía 2).

Fotografía 2. Areniscas de la Formación Buena Vista identificadas en ambas márgenes del río Chaupihuaranga (caserío de Santa Rita). Vista al este

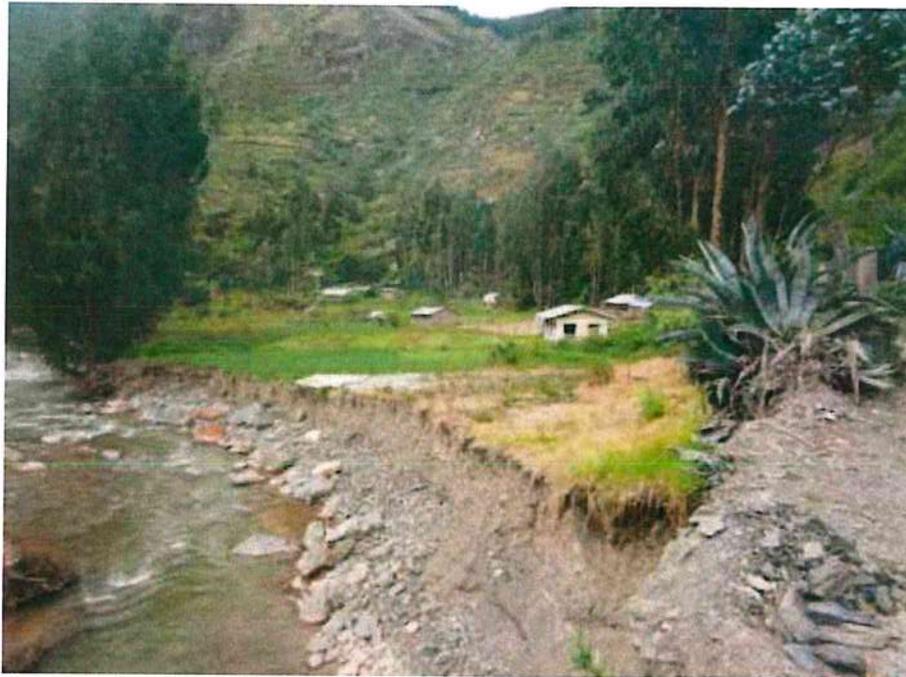
Depósitos aluviales: Estos depósitos son del Holoceno, están compuestos por gravas redondeadas a subredondeadas en matriz areno-limosa. Se encuentran formando terrazas aluviales (Fotografía 3).

Fotografía 3. Depósitos aluviales, identificados en la margen derecha del río Chaupihuaranga (caserío de Huertapampa) sobre el cual se ubica en caserío de Huertapampa.

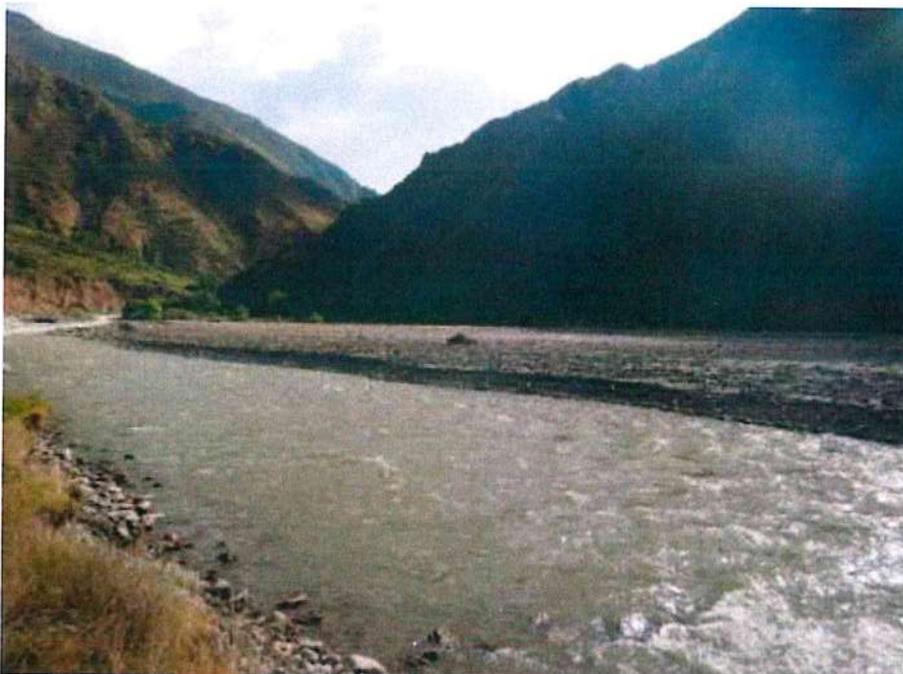
Depósitos fluviales: Son depósitos del Holoceno, están constituidos por gravas, arenas y arcillas inconsolidadas. Se encuentran en los cauces de los ríos (Fotografía 4).

Fotografía 4. Depósitos fluviales recientes, identificados en la margen izquierda del río Chaupihuaranga (caserío de Santa Rita). Vista al oeste
