DIRECCIÓN DE GEOLOGÍA AMBIENTAL Y RIESGO GEOLÓGICO

Informe Técnico N° A6894

EVALUACIÓN GEOLÓGICA - GEODINÁMICA EN LAS QUEBRADAS CHAUPIMAYO Y PAUCAR

Región Madre de Dios
Provincia Tambopata
Distrito Inambari
Paraje Mazuco

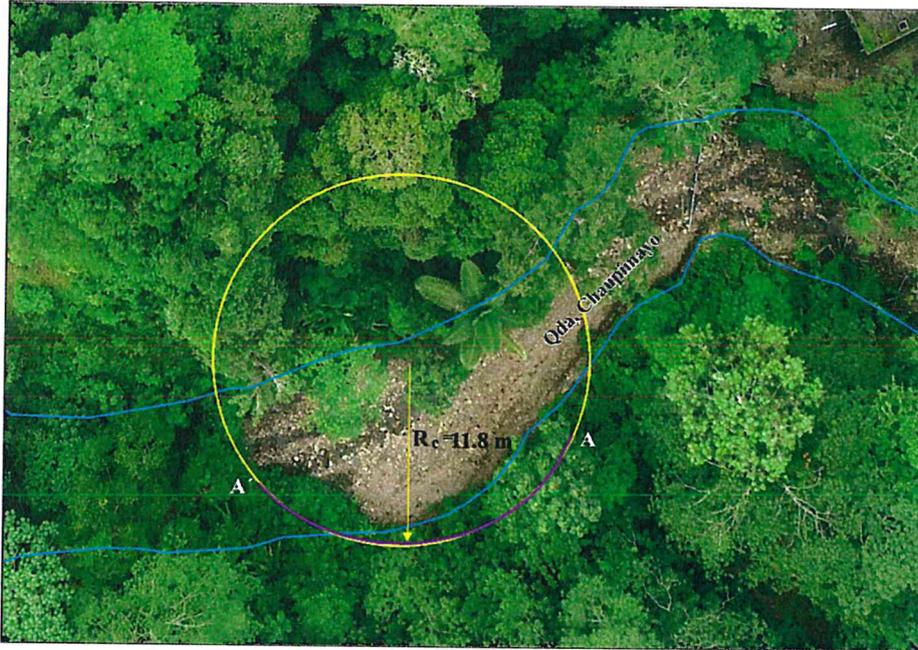
Según manifestaciones de los pobladores el flujo de detritos en la quebrada Chaupimayo detonó a una velocidad rápida. Para constatar se tomaron medidas en campo, así mismo se tomaron valores estándar conocidos y valiéndonos de la imagen satelital disponible (Figura 6), se calculó la velocidad, obteniendo un valor de 3 m/s; según la escala de velocidades de Cruden y Varnes (1996) es considerada como **Velocidad Rápida**.

$$V \text{ (m/s)} = (9,81 \text{ m/s}^2 \times 11,80 \text{ m} \times 0,984 \times 0,079)^{0,5}$$

$$V = 3.00 \text{ m/s (Equivalente a 10.8 Km/hora)}$$

Figura 6. Imagen satelital que permite el cálculo de los parámetros requeridos en la fórmula de Chow, a partir de datos de campo.

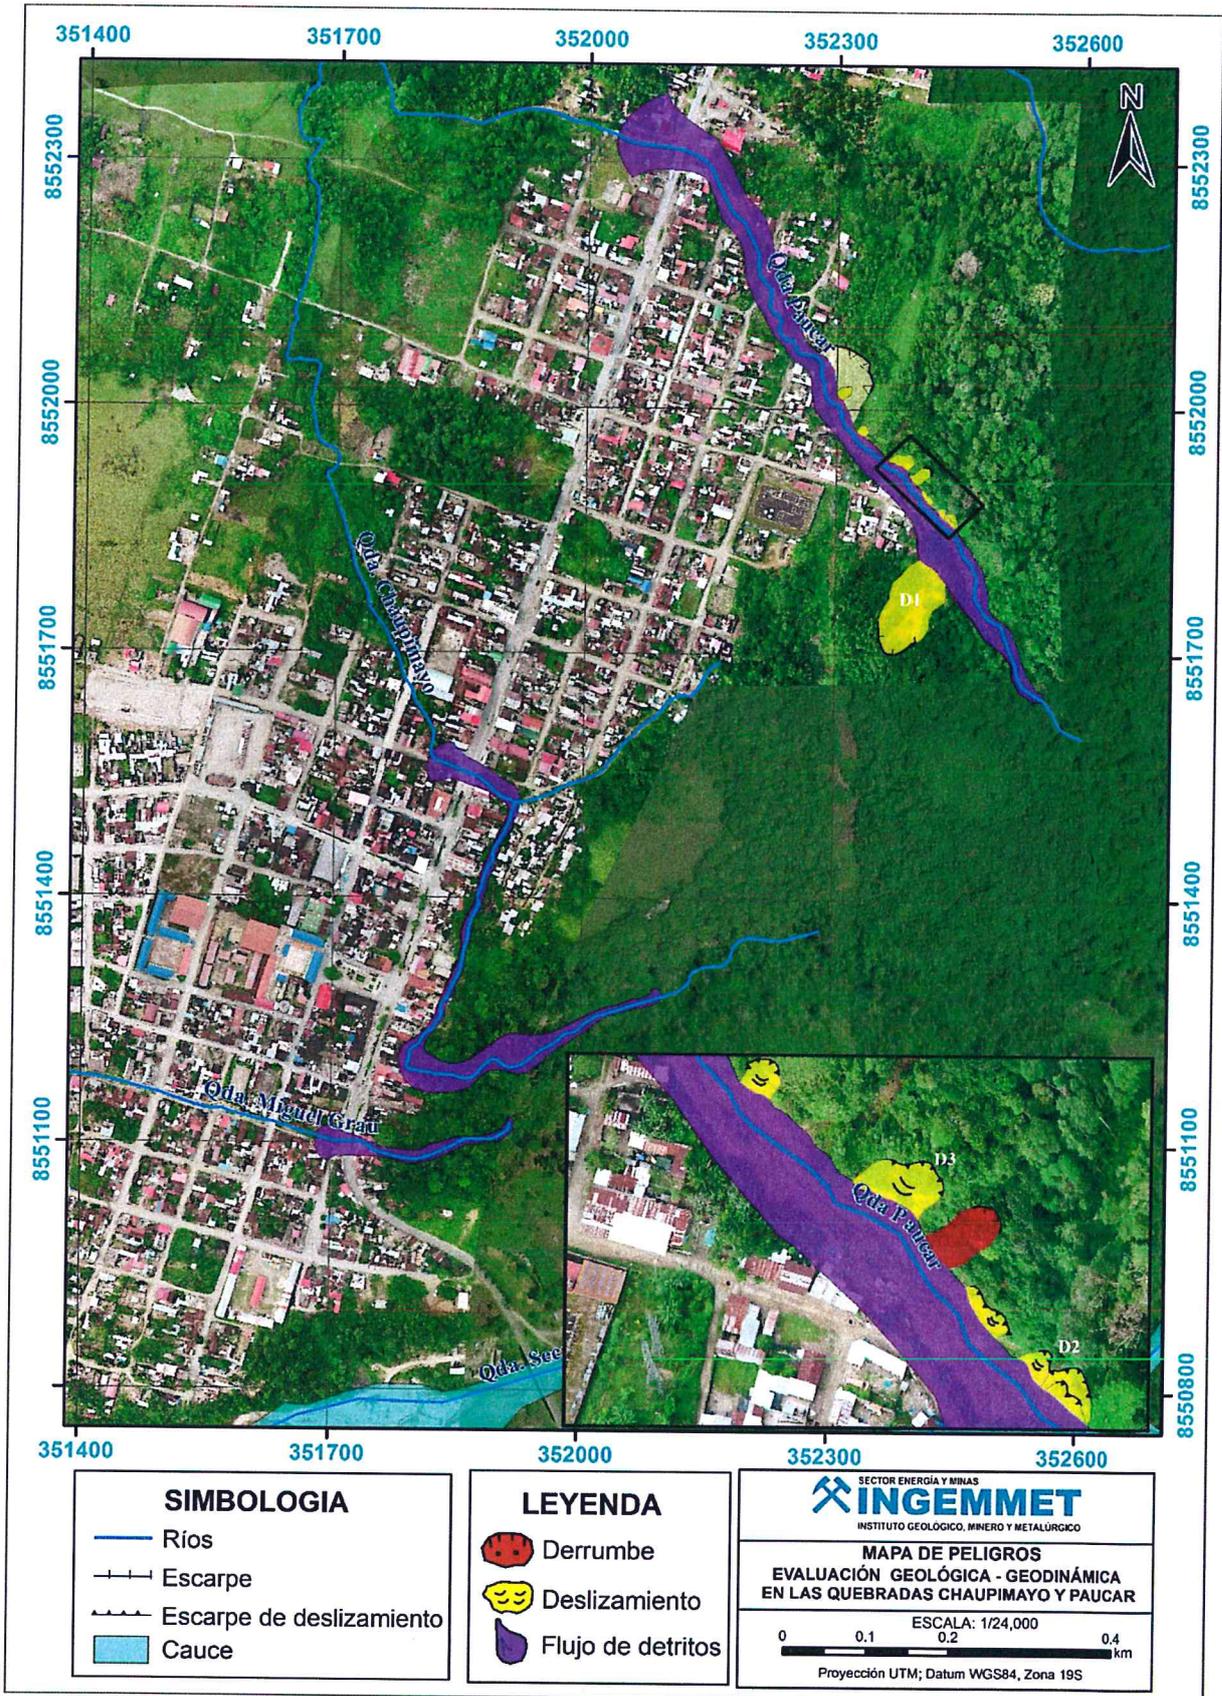
Figura 7. Mapa de peligros de las quebradas Chaupimayo y Paucar. Imagen satelital proporcionada por la Municipalidad distrital de Inambari.
