DIRECCIÓN DE GEOLOGÍA AMBIENTAL Y RIESGO GEOLÓGICO

Informe Técnico N° A6909

EVALUACIÓN DE PELIGROS GEOLÓGICOS OCASIONADOS POR EL SISMO DEL 26 DE MAYO, EN LOS SECTORES DE SAN MANUEL, NUEVA CORINA, TAMARATE, NUEVA ESPERANZA, PUCACURO Y LAGUNAS

Región Loreto
Provincia Alto Amazonas
Distrito Lagunas

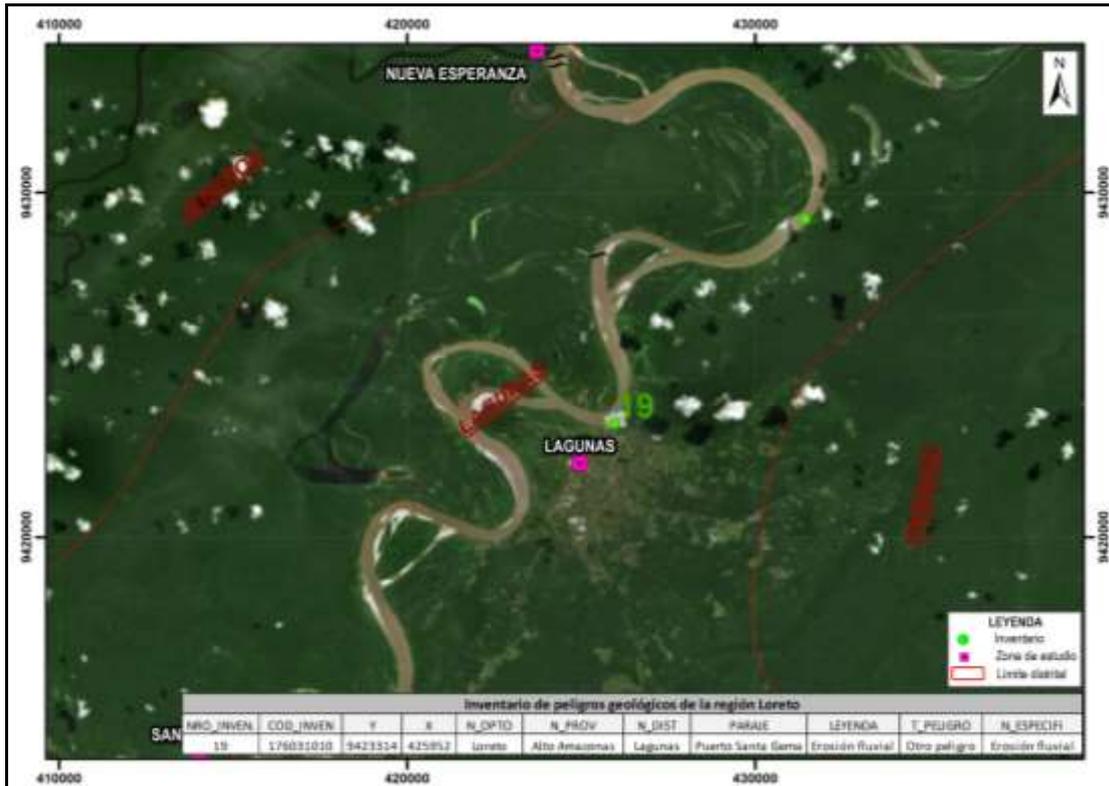
Figura 1. Mapa de inventario de peligros geológicos de la región Loreto (Medina,2009), menciona que el Puerto Santa Gema de Lagunas se encuentra afectado por erosión fluvial.

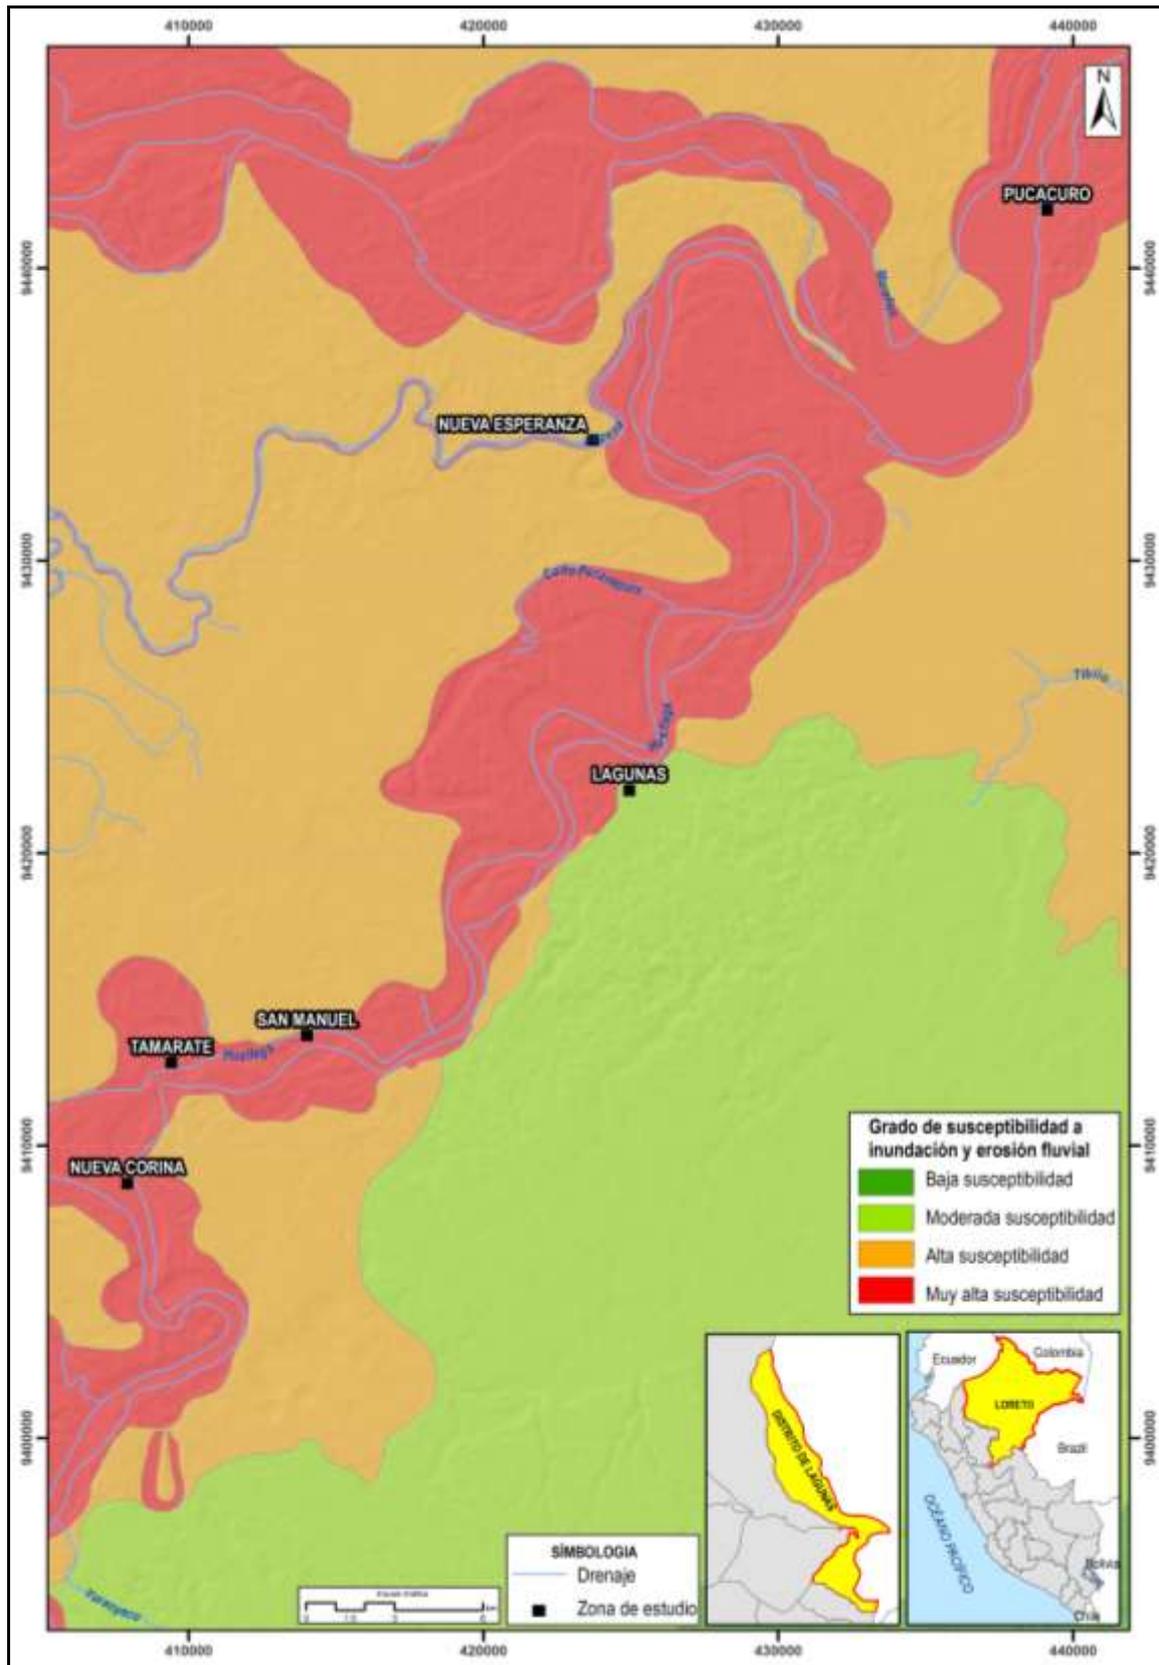
Figura 2. En el mapa de susceptibilidad a inundación y erosión fluvial de la region Loreto, los sectores evaluados se encuentran sobre zonas de Muy Alto, Alto y Moderado grado de susceptibilidad a peligros de tipo: inundación y erosión fluvial. (Ingemmet, 2018).

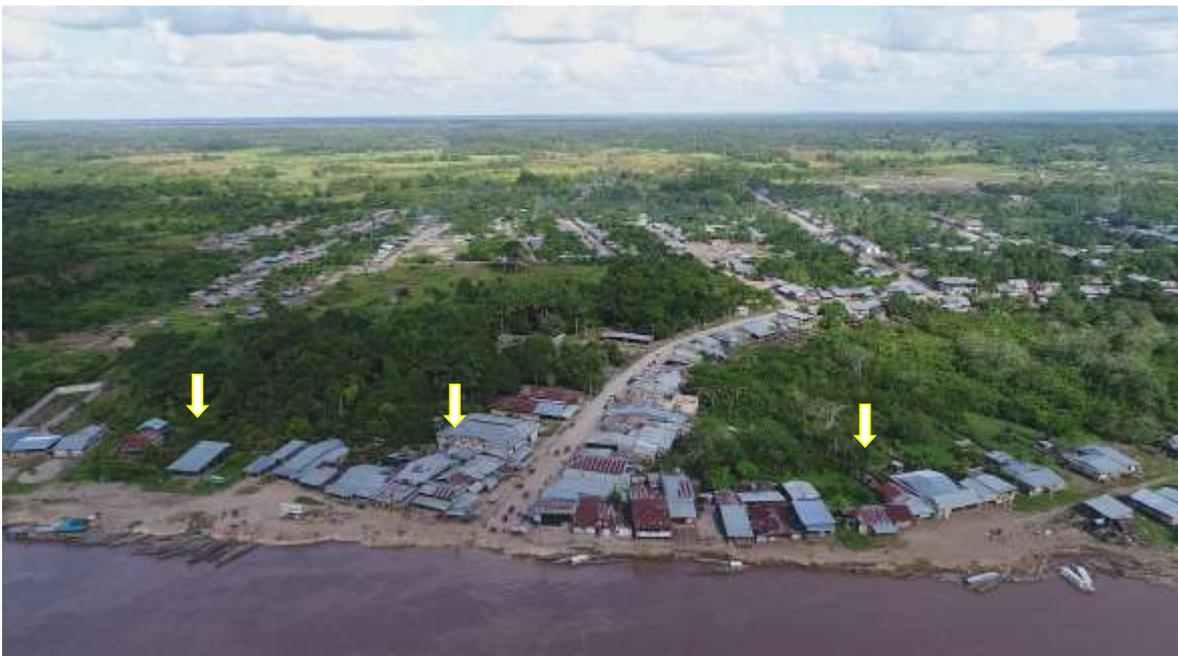
Figura 4. Muelle del centro poblado de Lagunas, viviendas asentadas sobre una terraza media aluvial (flechas de color amarillo) .

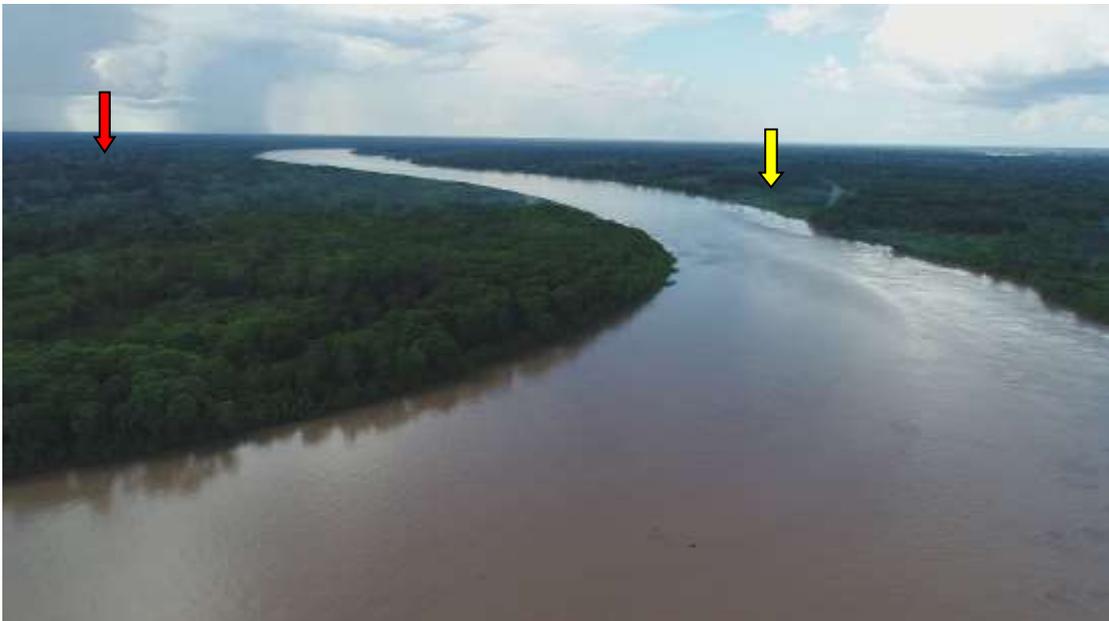
Figura 5. Complejo orillares meándricos recientes(flecha de color amarilla) y antiguos (flecha de color rojo) a la margen derecha de la localidad de Lagunas, (toma obtenida con el drone).

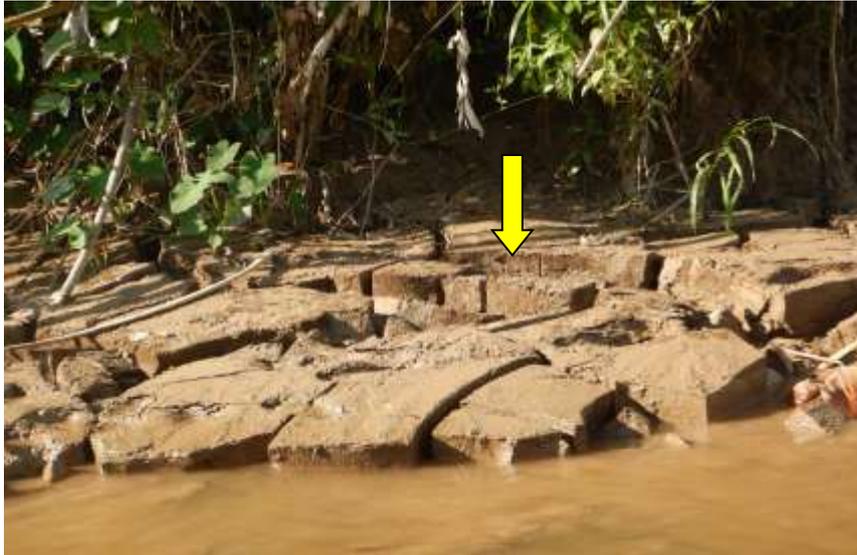
Figura 6. Barras de arena en la margen izquierda de Nueva Corina (Flecha de color amarillo)

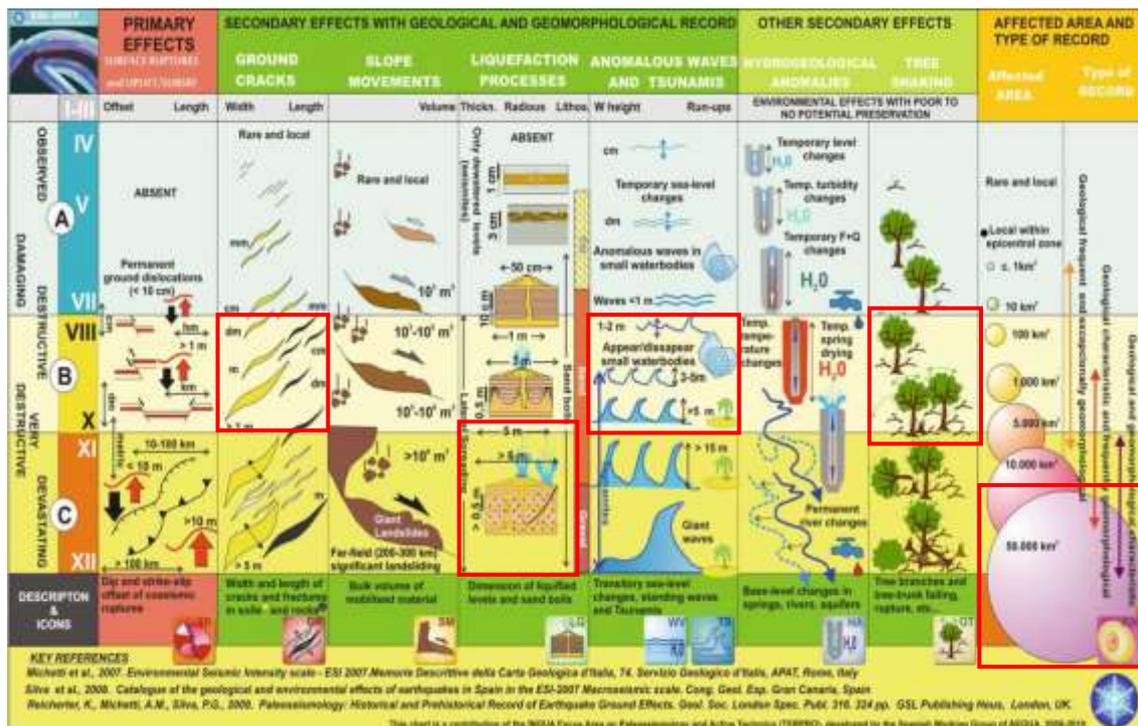
En los centros poblados mencionados anteriormente se pudo registrar fenómenos cosísmicos, producto de la licuefacción del suelo. Asimismo, se observó otros fenómenos relacionados, como árboles tumbados y desaparición fuentes de agua. Esta información ayudó a poder determinar una intensidad de "Destructiva a Muy destructiva" con la que afectó este evento sísmico, para lo cual se utilizó un cuadro de Intensidad asociado a efectos geológicos y geomorfológicos por sismos AEQUA.

Figura.9. Con recuadros rojos están marcados los efectos cosísmicos observados. Cuadro de Intensidad sísmica AEQUA (Tovar, 2018).

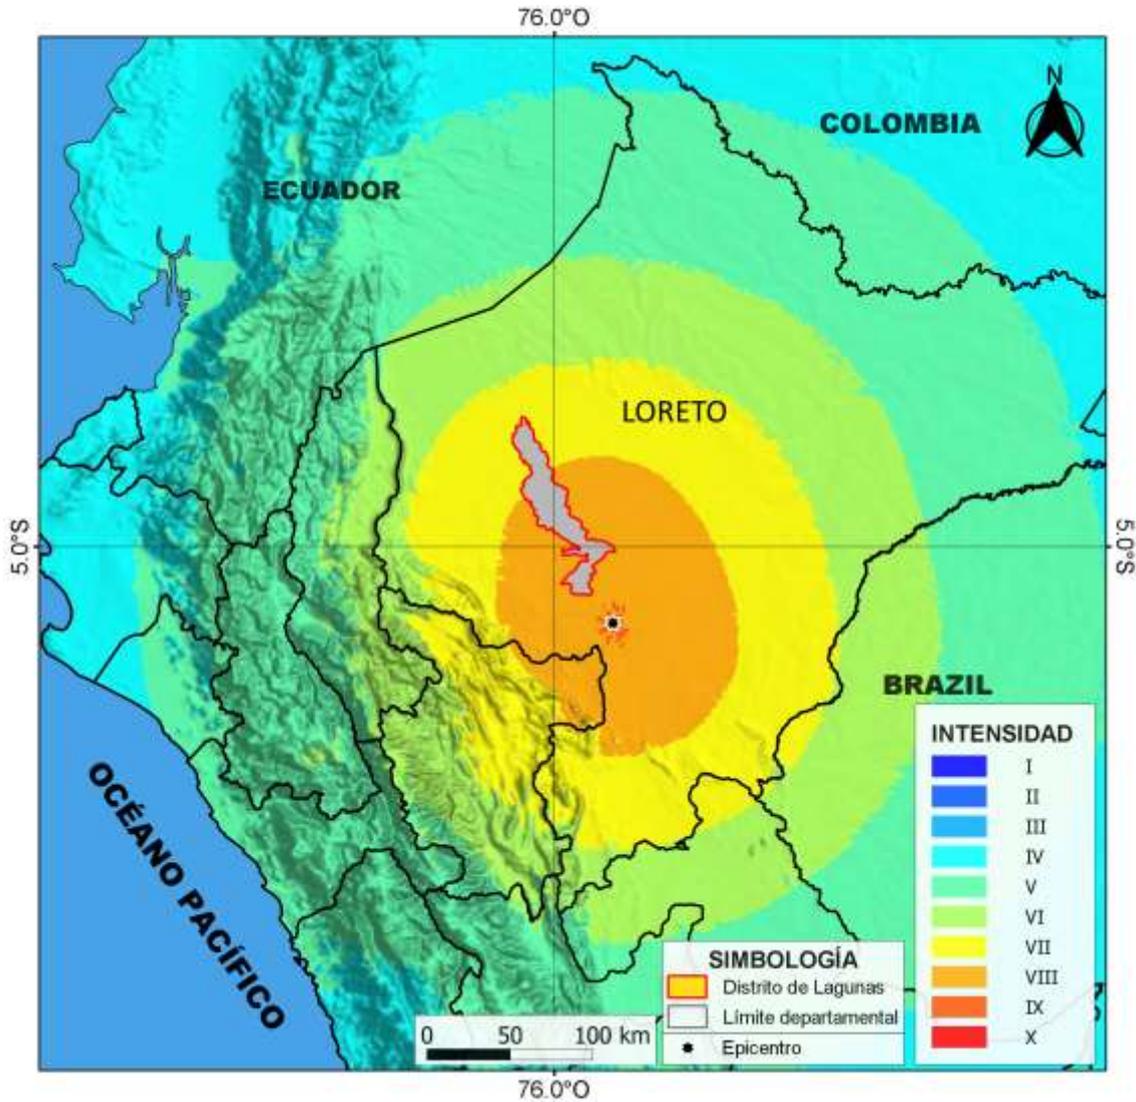
Figura.10. Mapa de intensidades del ultimo sismo de magnitud 8, con epicentro a 78 Km al SE de Lagunas, Loreto. Escala basada en Worder et al. (2012). Fuente: Modificado USGS.

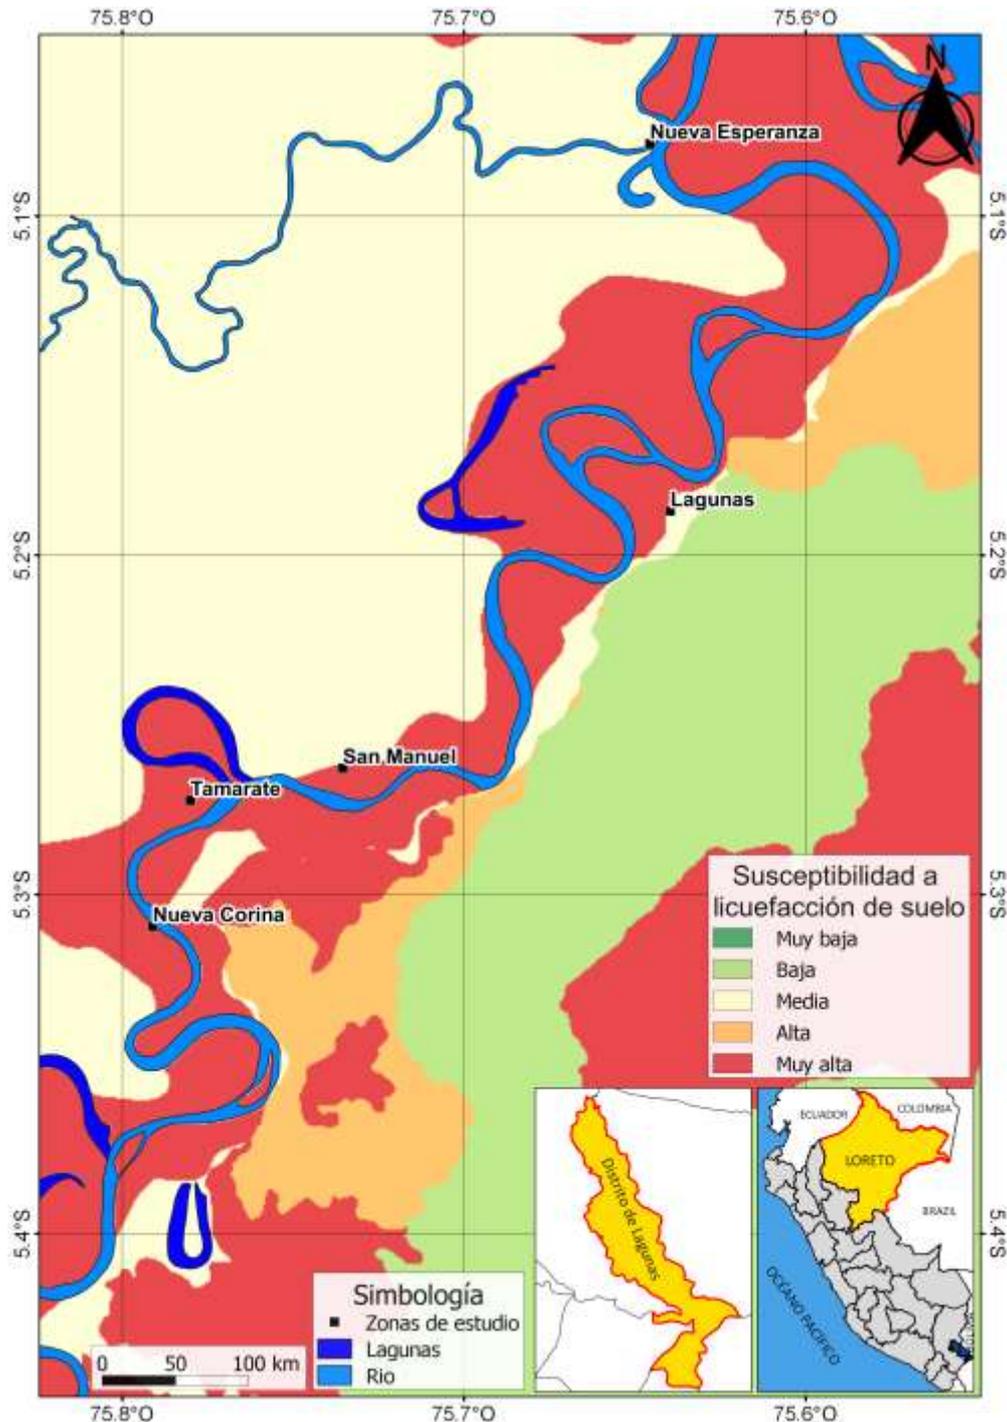
Con esta información recabada, los mapas geológicos (Cuadrángulo 11-L) y geomorfológicos elaborados por INGEMMET, se identificaron zonas vulnerables a la licuefacción de suelos (Figura.12).

Figura.12. Mapa de susceptibilidad a licuefacción de suelos.

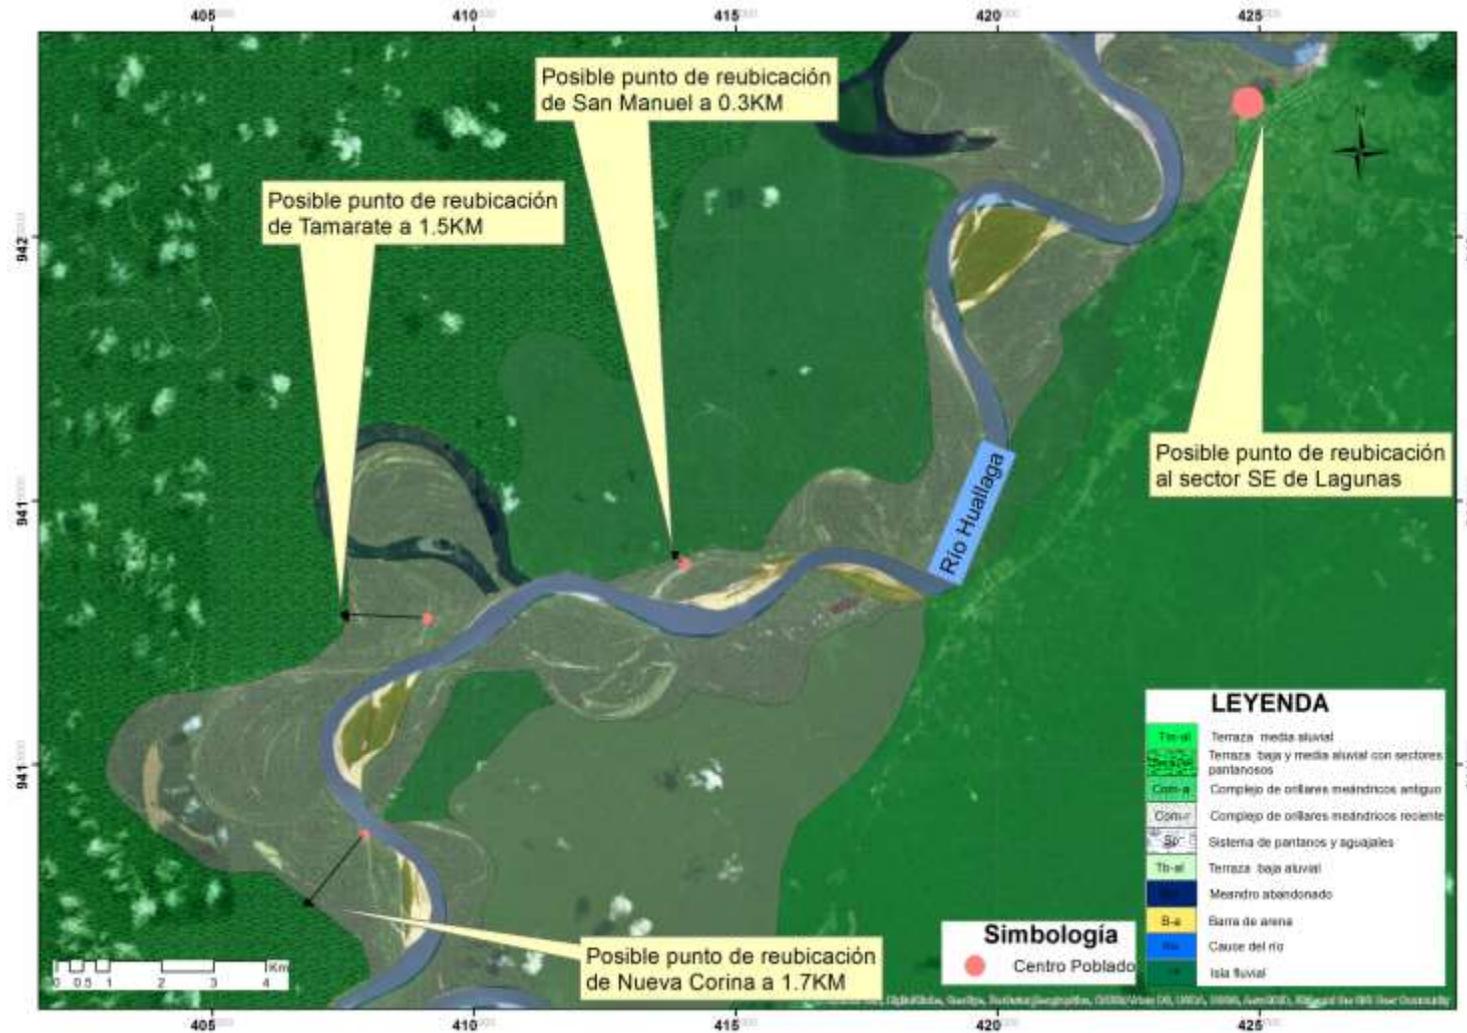
Figura 14. Zonas propuestas para los sectores: San Manuel, Nueva Corina, Tamarate y Lagunas.

- Los barrios que se encuentran cerca de las orillas del centro poblado de Lagunas debería reubicarse al Sur-Este del poblado, de acuerdo a la geomorfología y geología, por estar a más altura y tener más tiempo de consolidación. (Figura 6)

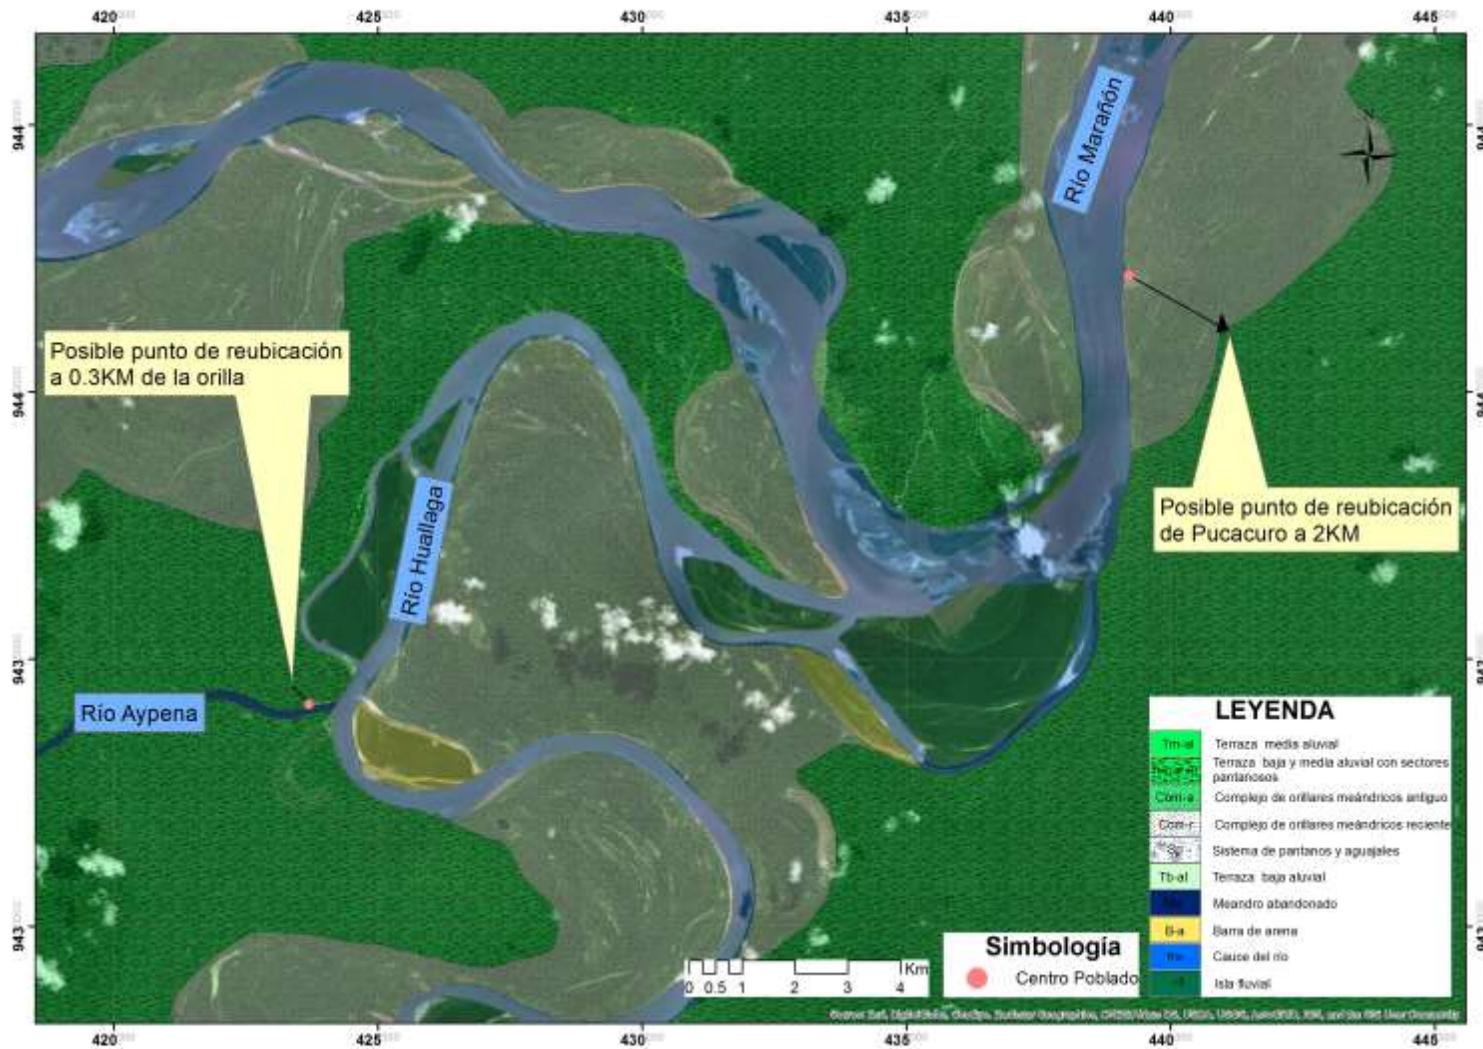
Figura 15. Zonas propuestas para los sectores: Nueva Esperanza y Pucacuro.

- El centro poblado de Nueva Esperanza debería reubicarse por lo menos a unos 0.3km al Nor-Oeste del poblado actual, para retroceder de la orilla.
- El centro poblado de Pucacuro debería reubicarse por lo menos a unos 2km al Sur-Este del poblado actual, de acuerdo a la geomorfología y geología, por estar a más altura y tener más tiempo de consolidación.(Figura 7)
